# ANTEP

Risk Altındaki Mimari Mirasın Deprem Sonrası  
Değerlendirmesi

@Anadolu Kùltür  
Nisan 2025  
ISBN: 978-605-5276-26-3

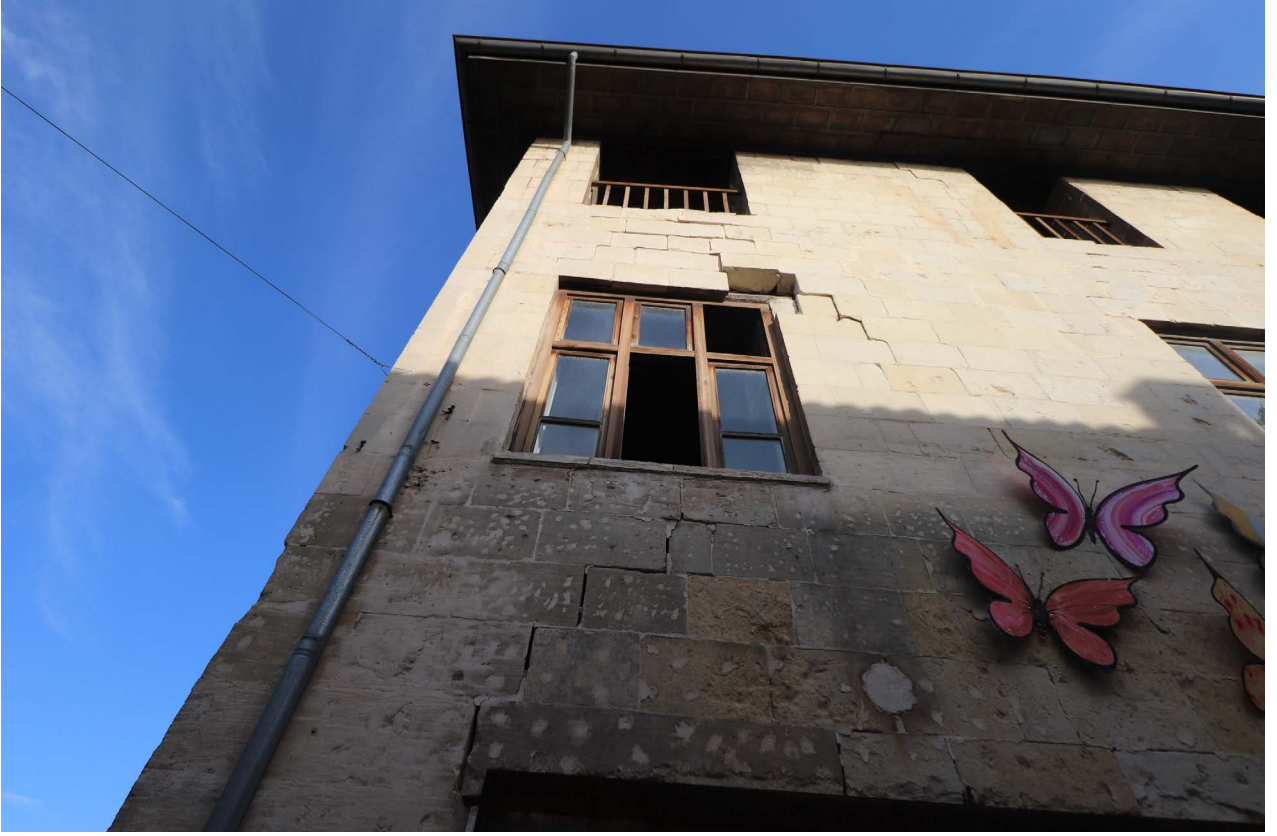
Bina 6 Şubat 2023 depremlerinden etkilenmiştir. Cephelerin kesmetaş örgüsünde derz açılmaları ve diyagonal çatlaklar bulunur. Bu hasarlar hem açıklıklar arasında kalan duvar bölümlerinde hem de açıklıkların üzerinde görülür. Hasarlı kısımlarda kesmetaş bloklarının çekirdek bölümünden ayrılarak duvar düzleminde dışarı doğru hareket ettiği tespit edilmiştir. Özellikle batı cephesinde zemin katında sonradan genişletilen veya açılan açıklıkların üzerindeki çelik profil lentolardan başlayan ve yukarı doğru diyagonal seyir izleyen çatlaklar görülür. Birinci kat

batı cephesinde pencerelerin etrafındaki hasarlı kesmetaş örgüde bazı kesmetaş bloklar düşmüştür. Bu bölümlerde pencere açıklıklarında ahşap lento kullanıldığı dikkati çekmektedir.

Yapının deprem davranışının anlaşılması ve kritik noktaların tespiti amacıyla yapısal analizlerin gerçekleştirilmesi, analiz sonuçlarına bağlı olarak yapının bütününde ve/veya deprem hasarlı yapısal elemanlarda sağlamlaştırma

yapılmasına ihtiyaç duyulmaktadır. Bu nedenle, yapıda mimari belgeleme çalışmalarının yürütülmesi, kagir duvar niteliğinin anlaşılması için testlerin yapılması ve elde edilecek verilerin yapısal analizlerde kullanılması sağlanmalıdır. Artçı depremlerde mevcut hasarların daha fazla büyümemesi için projeye dayalı koruma uygulamaları gerçekleştirilinceye dek açıklıkların ahşap veya çelik malzemelerle desteklenmesi önerilmektedir.

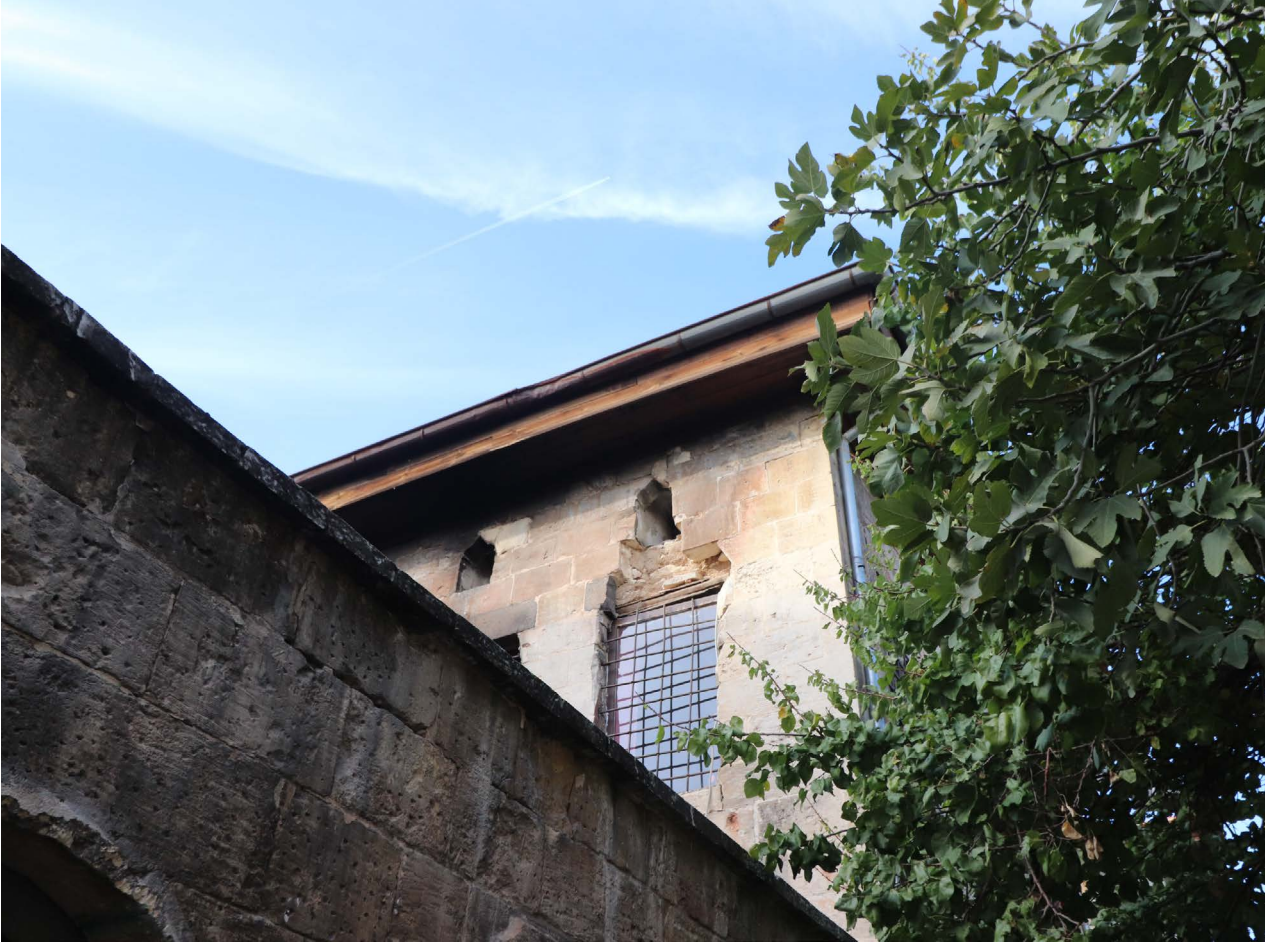
Yapı, 6 Şubat 2023 depremlerinden etkilenmiştir. Kesmetaş örgü cephelerde derz açılmaları ve çatlaklar bulunur. Doğu cephesinde özellikle birinci kat seviyesinde pencere açıklıkları

arasında kalan duvar bölümlerinde bu tip hasarlar daha belirgindir. İlk bakışta algılanması güç olmakla birlikte, doğu cephesinin bazı bölümlerinde kesmetaş blokların çekirdek bölümünden ayrıldığı ve duvarda düzlem dışı hasarların (şişme) bulunduğu tespit edilmiştir. Güney cephesi birinci katında, doğu uçtaki pencerenin lentosu ve lento üzerindeki kesmetaş blok parçalanarak düşmüştür. Duvarın moloz taş örgü çekirdek bölümü içinde, pencere doğraması üzerinde ahşap lento açığa çıkmıştır.

Yapının avlusuna girilememiş ve bu nedenle gözlemler sokaktan yapılmıştır. Ancak tespit edilebildiği kadarıyla yapının beden duvarlarında deprem hasarları görülmüştür. Bu nedenle, yapının daha detaylı biçimde incelenmesi ve deprem hasarlarının tespit edilmesi

gerekmektedir. Kagir binanın deprem davranışının anlaşılması ve kritik noktalarının tespiti amacıyla yapısal analizlerin gerçekleştirilmesi, analiz sonuçlarına bağlı olarak yapının bütününde ve/veya deprem hasarlı yapısal elemanlarında sağlamlaştırma yapılmasına ihtiyaç duyulmaktadır. Bu nedenle, yapıda mimari belgeleme çalışmalarının yürütülmesi, kagir duvar niteliğinin anlaşılması için testlerin yapılması önerilmektedir. Sokaktan gerçekleştirilen gözlemlerde yapının geleneksel sivil mimarlık örneği olabileceği, bu nedenle KUDEB ve/veya Koruma Bölge Kurulu uzmanlarınca incelenmesi, özgünlük ve korunmuşluk durumuna göre uygun görülürse tescile önerilmesi, en azından Koruma Amaçlı İmar Planı'nda "mevcut değerleri ile korunması gerekli" olarak not düşülmesi önerilmektedir.

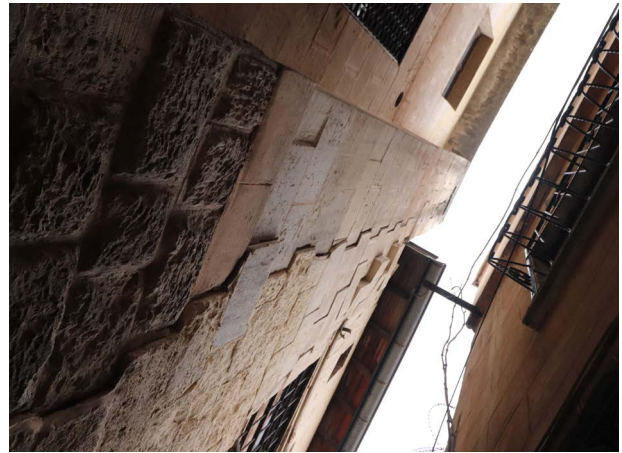
Deprem, yapıda ağır hasara neden olmuştur. Komşu yapının, yapıya bitişik haldeki avlu duvarı taşlarının bir kısmı düşmüş, bir kısmı ise kaymıştır. Duvarlarda birçok noktada dikey

çatlaklar oluşmuştur. Hasar seviyesi nedeniyle bina, yanındaki dar sokaktan geçen yayalara tehdit oluşturmaktadır. Yapının tehdit oluşturabilecek unsurları ile yakınlardaki molozlar güvenli bir alana taşınmalı ve tasniflenmelidir. Diğer yapı elemanlarının çökmesini engellemek için acil müdahale gerekmektedir.

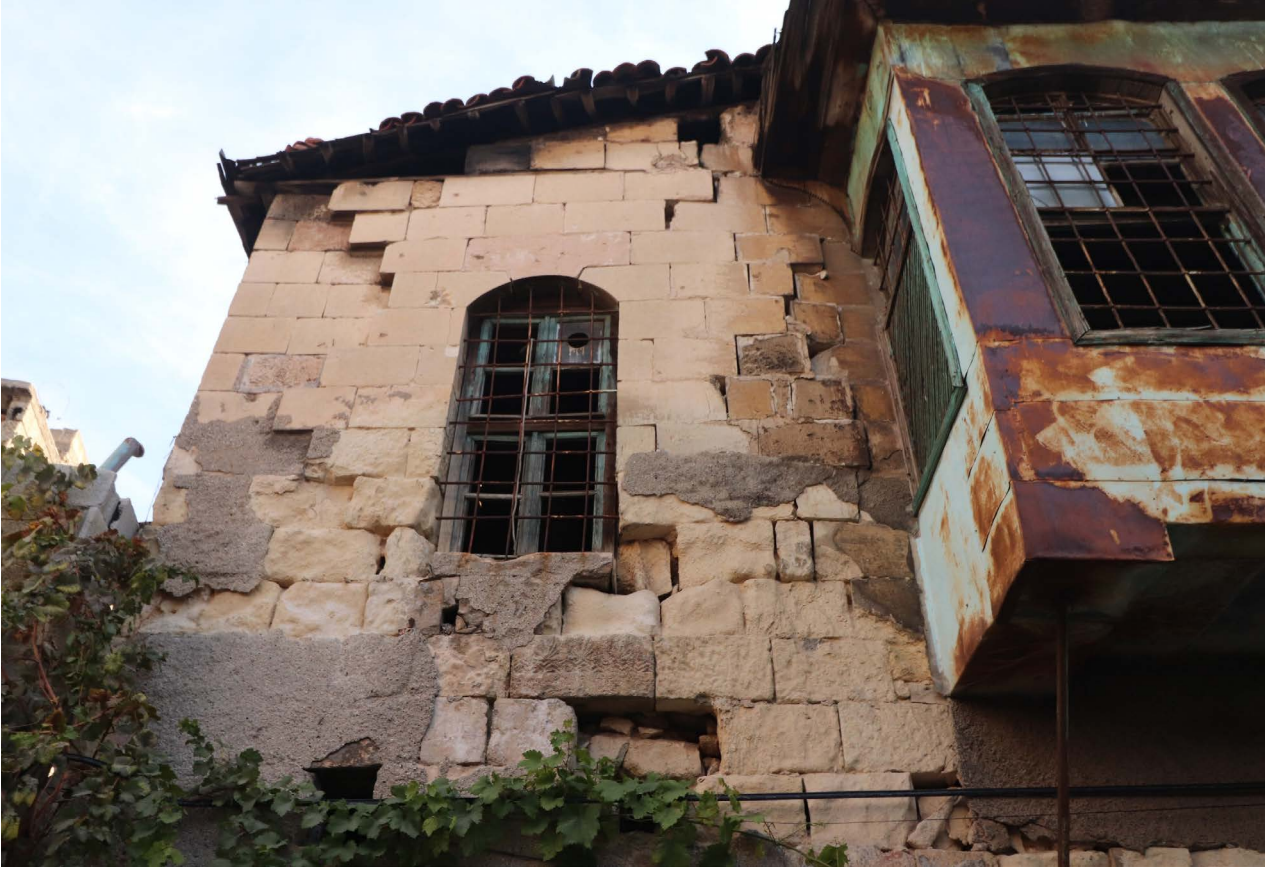
Yapının sokağa bakan batı cephesinde 6 Şubat 2023 depremleriyle ilişkili hasarlar görülmüştür. Cephenin çift cidarlı duvar örgüsünde kesmetaş blokların çekirdek bölümünden ayrıldığı ve dışa doğru hareket ettiği tespit edilmiştir. Çatı saçağının altındaki bölümlerde birkaç kesmetaş blok aşağı düşmüştür. Bu cephede önemli miktarda derz açılmaları ve çatlaklar da dikkati

çeker. Yapının deprem öncesinde de bakımsızlık nedeniyle koruma sorunlarına sahip olduğu anlaşılmaktadır. Cephede çimento esaslı sıva katmanı, kesmetaş bloklarda kesit kayıpları, ahşap elemanlarda çürüme, çatının örtüsünde kayıplar ve demir elemanlarda korozyon tespit edilen diğer sorunlardır. Tarihi konuta güneyden bitişen betonarme yapı da son derece uygunsuzdur.

Koruma sorunlarına, hasarlarına ve bakımsızlığına rağmen özgünlüğünü bir biçimde halen koruyan yapı, Gaziantep Kültür Varlıklarını Koruma Bölge Kurulu ve/veya KUDEB uzmanlarınca ivedilikle yerinde incelenmeli ve tescile önerilmelidir. Yapının korunabilmesi

amacıyla daha ayrıntılı incelenmesi, belgelenmesi ve koruma sorunlarının tespit edilmesi gerekmektedir. Strüktürel analizlerin gerçekleştirilmesi, analiz sonuçlarına bağlı olarak yapının bütününde ve/veya deprem hasarlı yapısal elemanlarında sağlamlaştırma yapılmasına ihtiyaç duyulmaktadır. Artçı depremlerde mevcut hasarların daha fazla büyümemesi ve yapısal bütünlüğün sağlanması amacıyla için projeye dayalı nihai koruma çalışmaları gerçekleştirilinceye dek özellikle sokağa batı cephedeki düzlem dışı hasarlarla ilgili geçici önlemlerin alınması önerilmektedir. Çatının kontrol edilmesi, eksik ve hasarlı kısımlarının onarılmasına ihtiyaç duyulmaktadır.

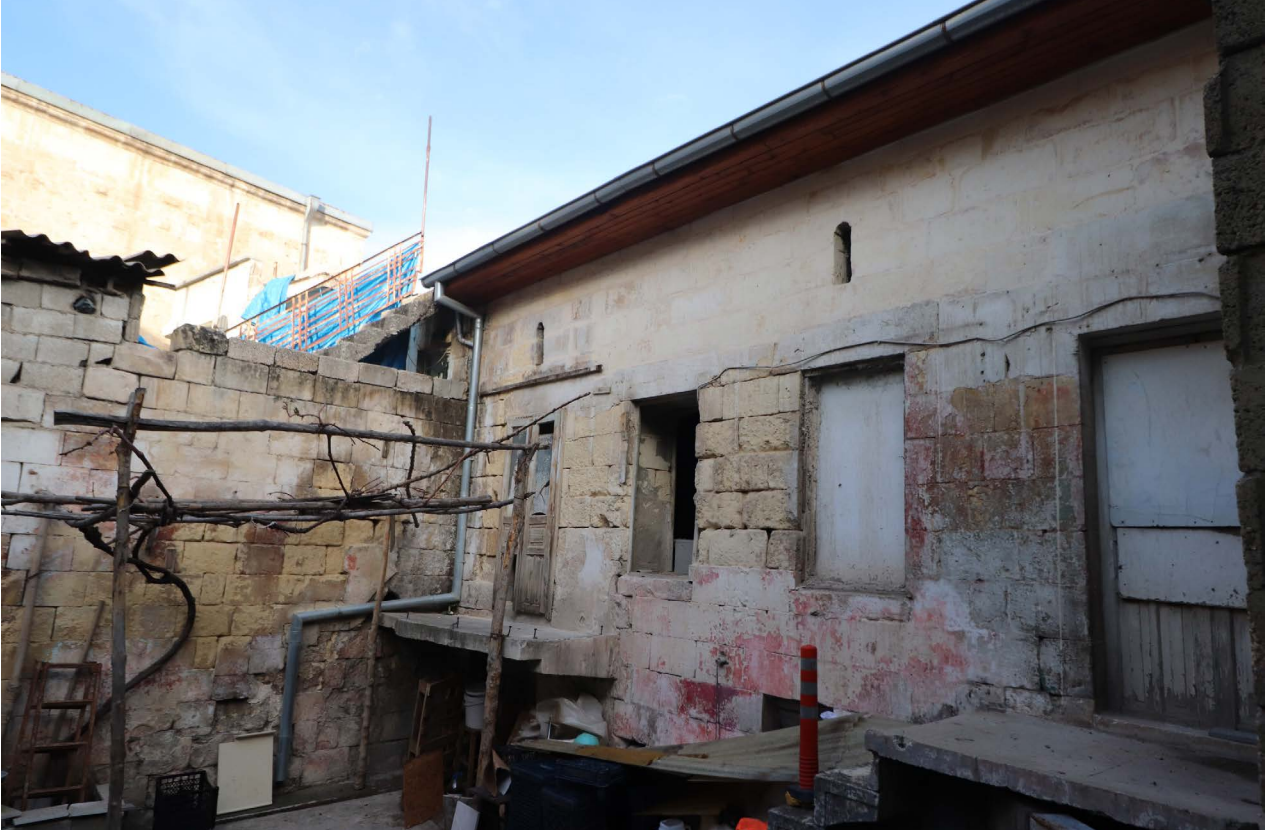
Parselin doğusundaki konutun batı cephesinde derz açılması, çatlak ve deformasyonlar görülür. Bu hasarların ne ölçüde 6 Şubat 2023 depremleriyle ilişkili olduğunu cevaplamak güçtür. Pencere açıklıklarının müdahale gördüğü, lento ve sövelerde kesmetaşların zedelendiği tespit edilmiştir. Parseldeki her iki yapıda da bakımsızlık ve bol miktarda kullanıcı müdahalesi dikkati çeker. Son derece bakımsız halde olan kuzeydeki yapının avluya bakan cephesinde kesmetaşların erozyona uğradığı da görülür. Avlu duvarlarında da süreksizlikler, niteliksiz onarımlar ve ekler göze çarpmaktadır.

Gaziantep Koruma Amaçlı İmar Planı'nda, parselin doğusundaki geleneksel iki katlı kagir konut plana işlenmemiştir. Koruma sorunlarına, hasarlarına ve bakımsızlığına rağmen özgünlüğünü bir biçimde halen koruyan yapının Gaziantep Kültür Varlıklarını Koruma Bölge Kurulu ve/veya KUDEB uzmanlarınca ivedilikle yerinde incelenmesi ve tescile önerilmesi

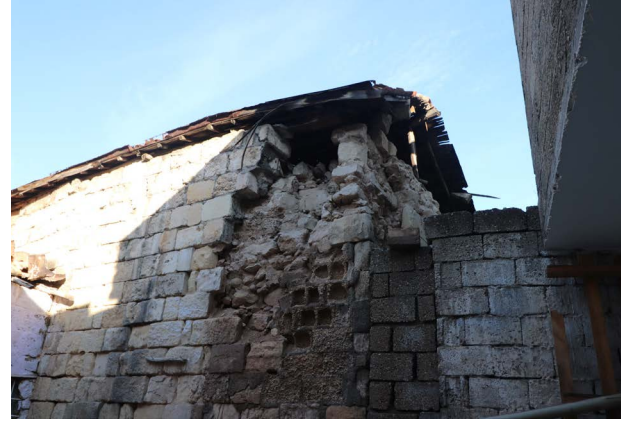
Çalışma kapsamında gerçekleştirilen incelemelerde yapıda deprem hasarları tespit edilmiştir. Bakımsızlık ve buna bağlı malzeme bozulmaları,

yağmur suyunun yapıdan uzaklaştırılması ve yakın dönem niteliksiz müdahaleler de tespit edilen diğer sorunlardır. İncelenen söz konusu tescilli kültür varlığının daha etkin biçimde korunabilmesi amacıyla, ilişkili olduğu komşu yapılarla birlikte incelenmesi, belgelenmesi ve koruma sorunlarının tespit edilmesi gerekmektedir. Konutun deprem davranışının anlaşılması için yapısal analizlerin gerçekleştirilmesi, analiz sonuçlarına bağlı olarak yapının bütününde ve/veya deprem hasarlı yapısal elemanlarında sağlamlaştırma yapılmasına ihtiyaç duyulmaktadır. Artçı depremlerde mevcut hasarların daha fazla büyümemesi ve yapısal bütünlüğün sağlanması amacıyla için projeye dayalı nihai koruma çalışmaları gerçekleştirilinceye dek özellikle güneydoğu köşesinde düzlem dışı hasarlarla ilgili geçici önlemlerin alınması önerilmektedir. Çatı örtüsünün, yağmur oluk ve borularının kontrol edilmesi, eksik ve hasarlı kısımlarının onarılması gerekmektedir.

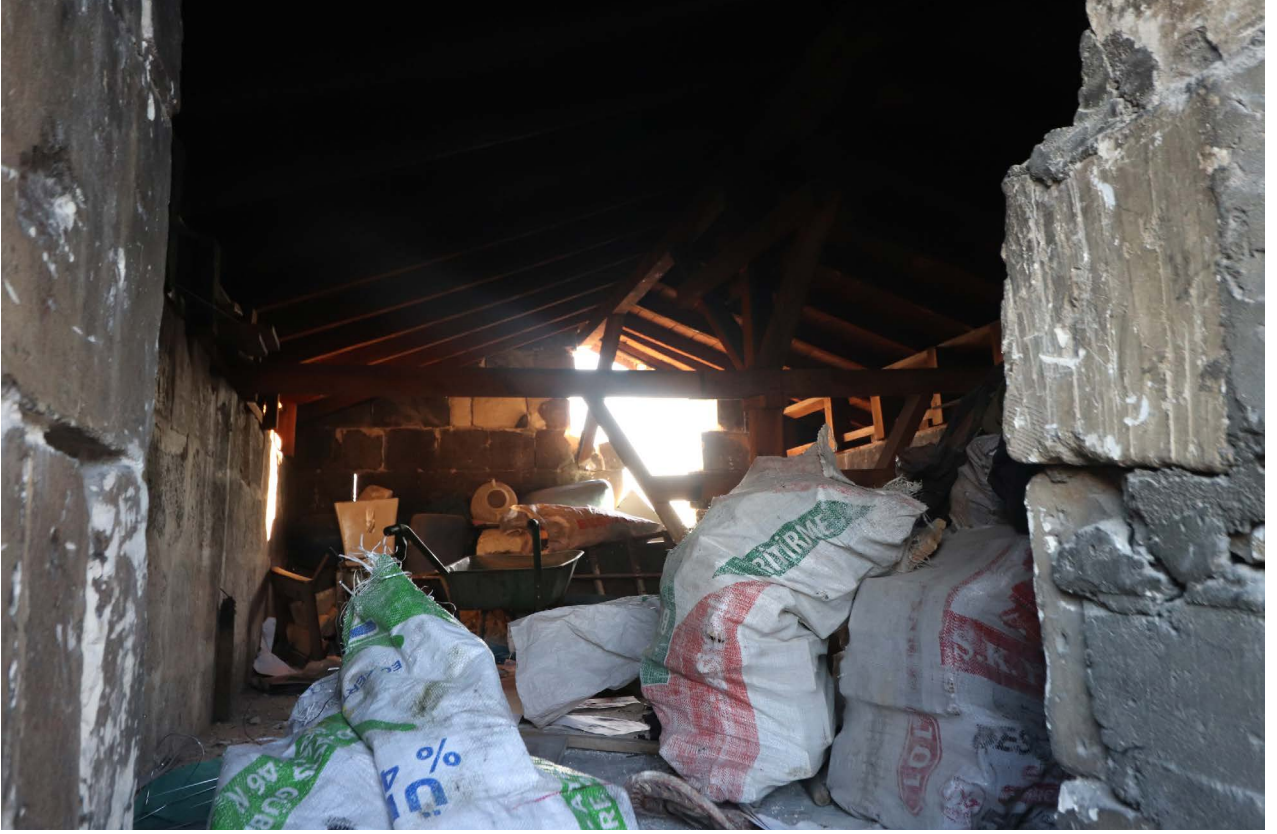
batısındaki duvar bölümünün dışarı doğru devrildiği, çift cidarlı duvar örgüsünde kesme-taş blokların çekirdek bölümünden ayrıldığı görülür. Bu cephede derz açılmaları ve çatlaklar da bulunur.

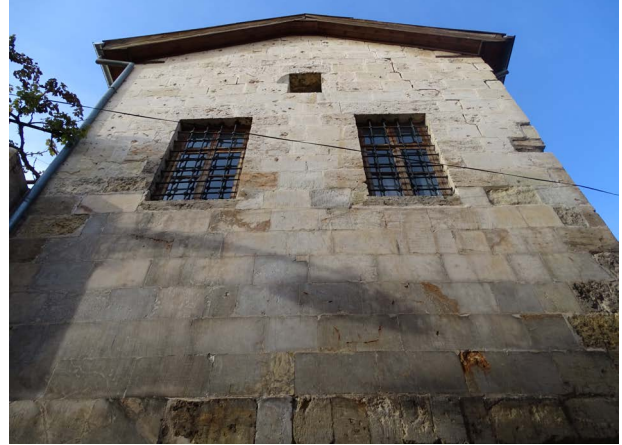
daha incelikli bir çalışma yapmak gerekmektedir. Mevcut çatlakların gelecekte risk yaratmaması için gözlenerek gerekli bölgelerde benzer destekleyici sistemler kurulabilir. Dışa doğru hareket eden kısımlar için de benzer destekler gerekmektedir.

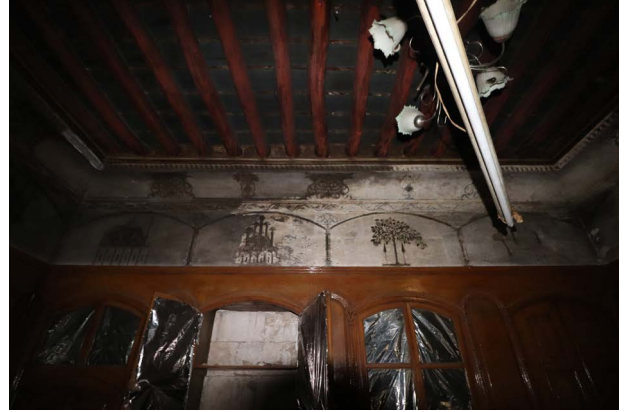
Deprem binada hafif hasara neden olmuştur. Duvarlarda çatlaklar ve düzlem dışı hareketler göze çarpar. İnce işçiliğe sahip ve iyi korunmuş

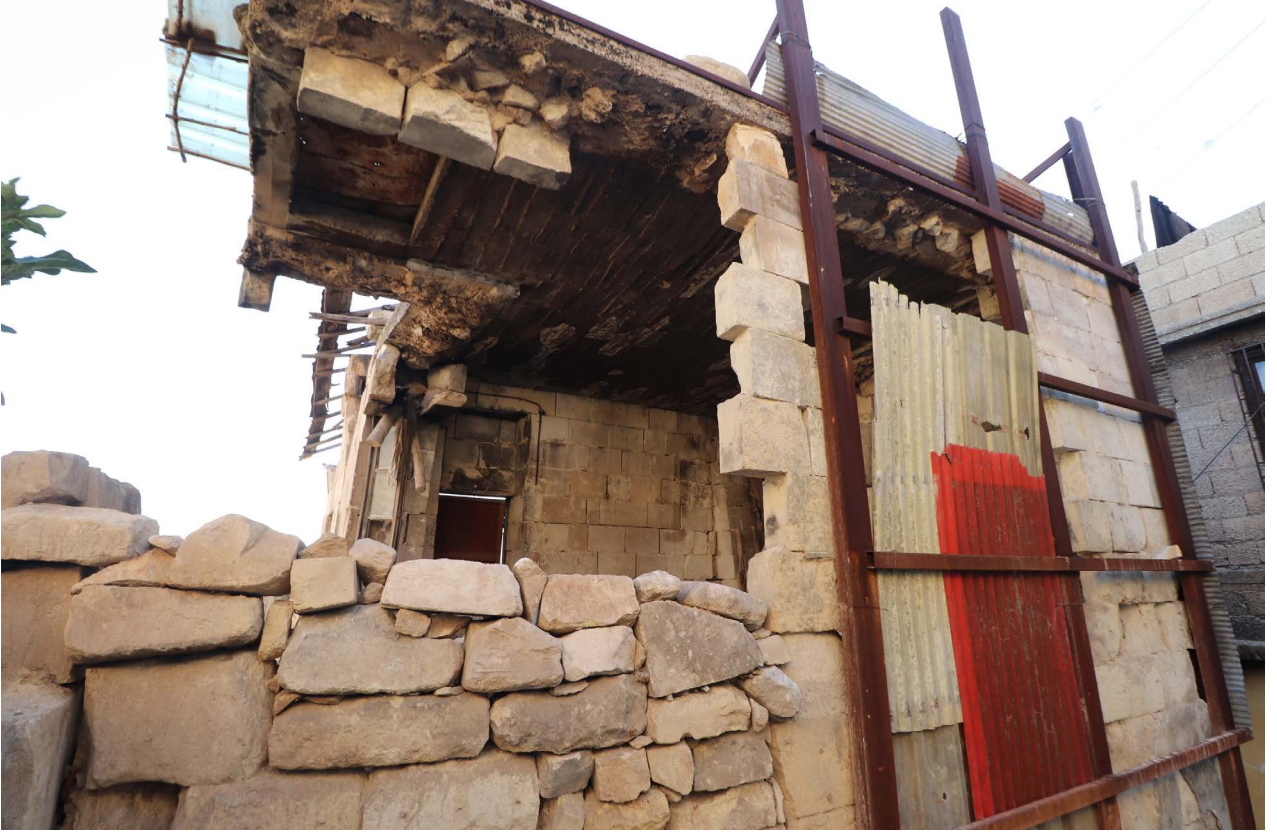
Deprem sonrasında artçı şoklarla mevcut hasarların daha fazla büyümemesi için kagir yapının çelik bir çerçeve ile desteklenmeye çalışıldığı, batı cephesine paralel imal edilen geçici bir duvar ile hem yapıya girişlerin engellendiği hem de vatandaşların sokaktan daha güvenli geçişin sağlandığı görülmüştür.

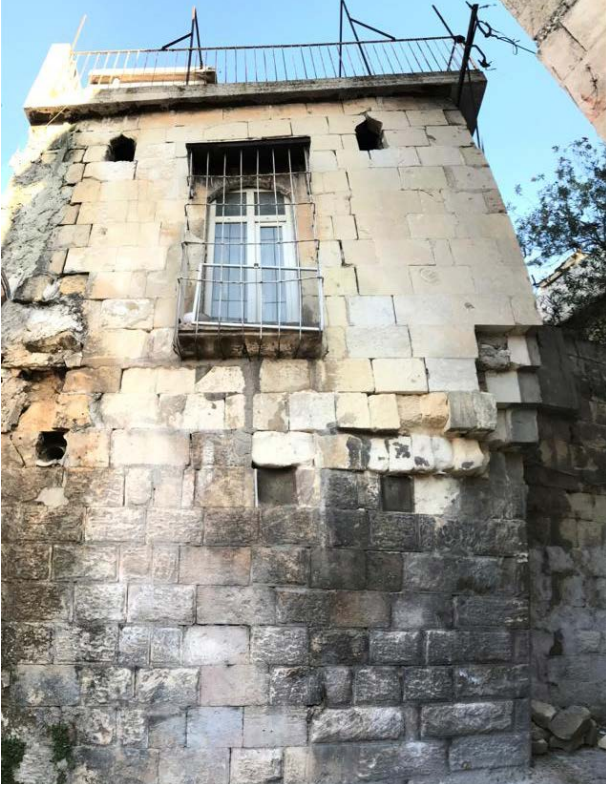
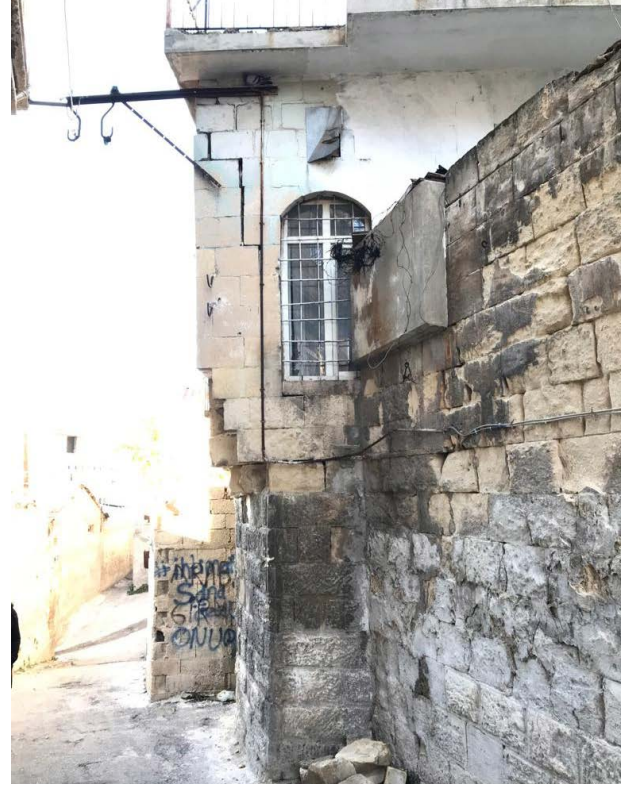
Parselin kuzeyindeki konutta, deprem öncesi var olan hasarların 6 Şubat 2023 depremleri ile büyüdüğü anlaşılmaktadır. Yapının kesmetaş örgü cephelerinde derz açılmaları ve çatlaklar bulunur. Çıkmanın konsol taşlarında kayıplar yaşanmıştır. Cephenin kuzey tarafında köşeye yakın bölümlerde kesit kayıpları bulunur, bu alanda niteliksiz onarım müdahaleleri gerçekleştirilmiştir. Çıkma üzerindeki duvarın düzlem dışı hareket ederek dışa doğru açılmaya çalıştığı gözlemlenmiştir. Bakımsızlık, kullanıcı müdahaleleri, malzeme bozulmaları, yüzey kirliliği, yağmur suyunun çatıdan sağlıklı biçimde uzaklaştırılamaması ve niteliksiz ekler tespit edilen diğer koruma sorunlardır. İlgili sorunların deprem öncesinde var olduğu anlaşılmaktadır.

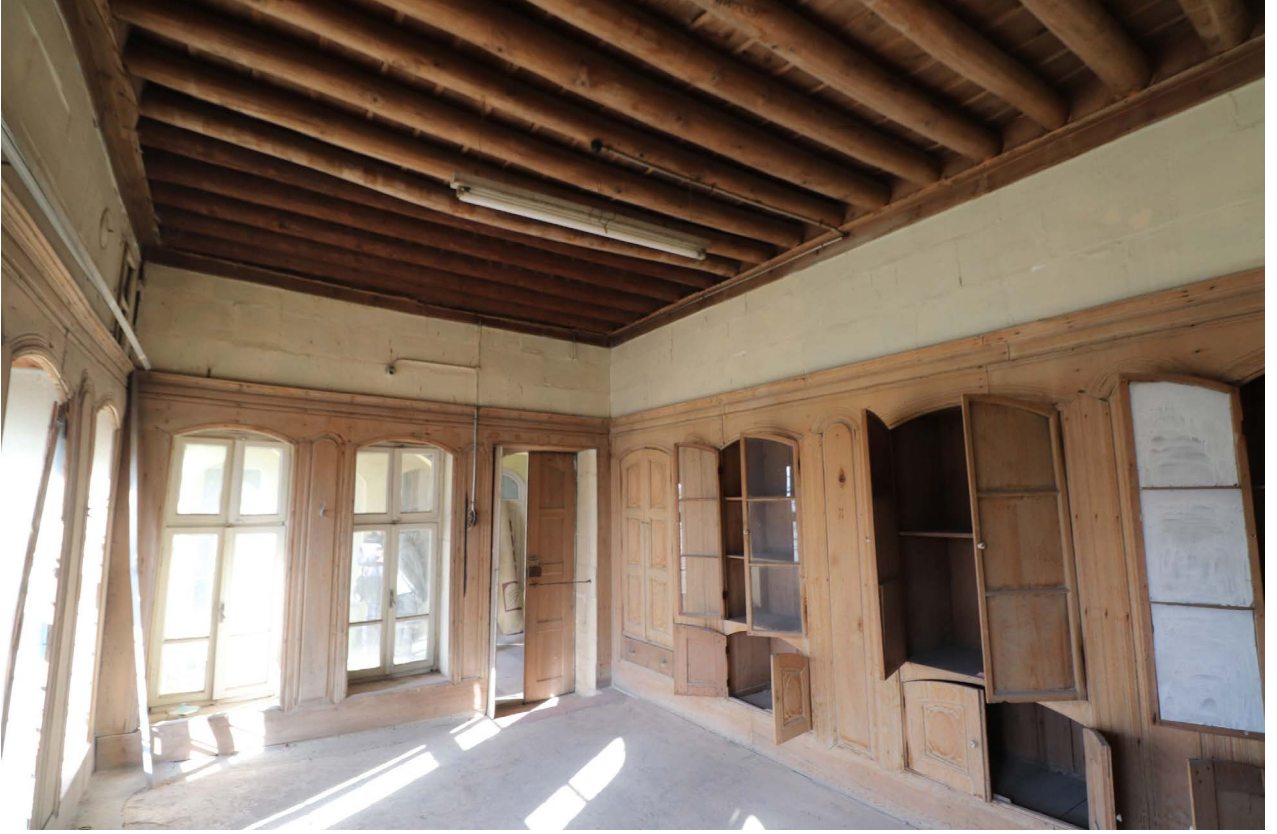
duvarı 6 Şubat 2023 depremleri sırasında dışa doğru hareket etmiştir. Batı cephesinde dikey hareket etmiş olan yapısal çatlaklar bulunmaktadır. Yapının iç mekânlarında da benzer çatlaklar, derz açılmaları ve sıva dökülmeleri pek çok yerde gözlenmiştir.

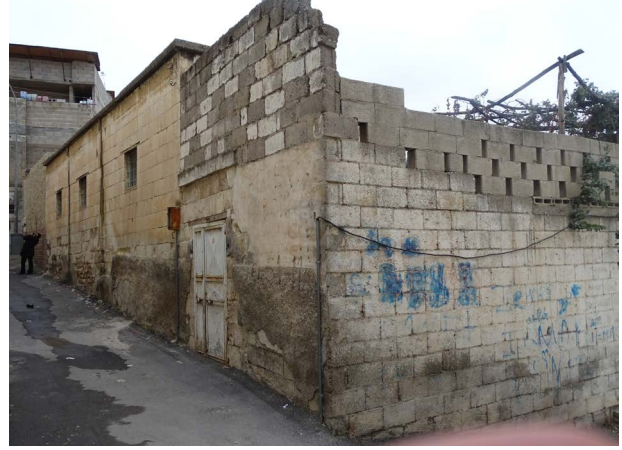
aşınma, malzeme kaybı ve çimento esaslı sıva müdahalesi gibi bozulmalar gözlenmektedir. Bu seviyede, betonarme plağın yapıya yüklediği statik yük de ilgili olarak, ezilmeye bağlı çatlaklar oluşmuştur.

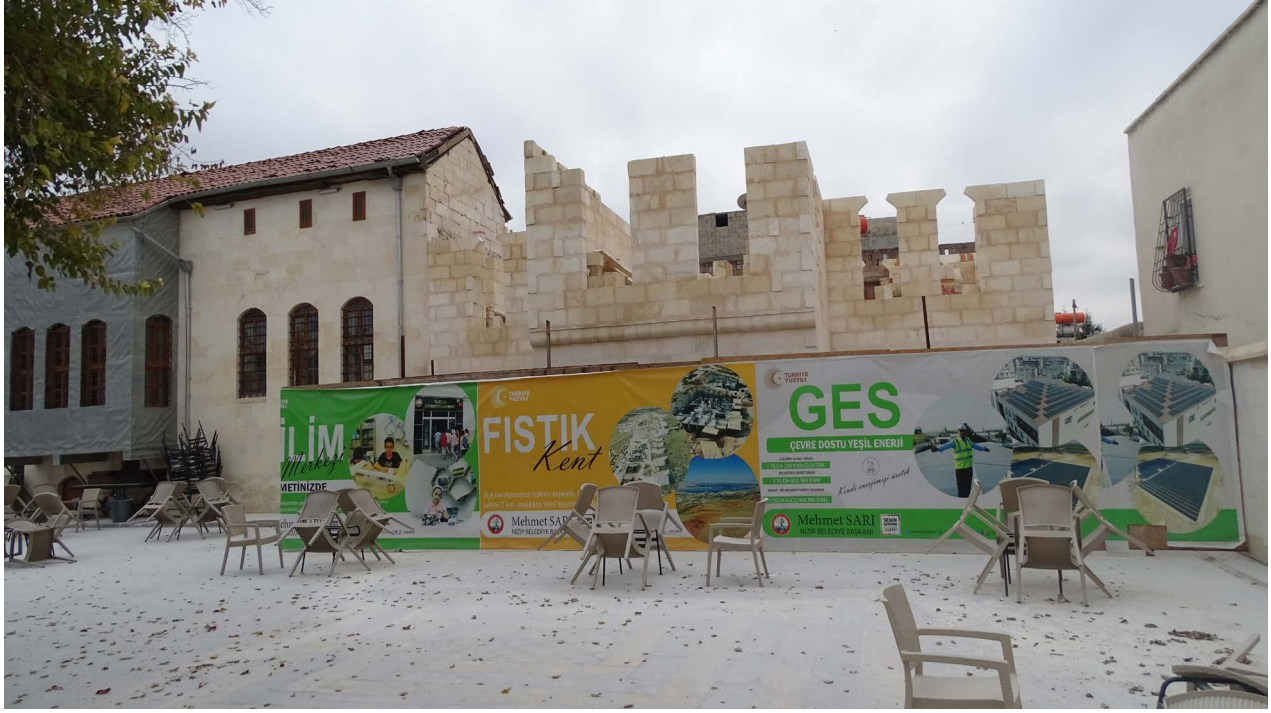
de zaman ve kötü kullanım etkisiyle hasarlı durumdayken, deprem etkisiyle çökmüştür.

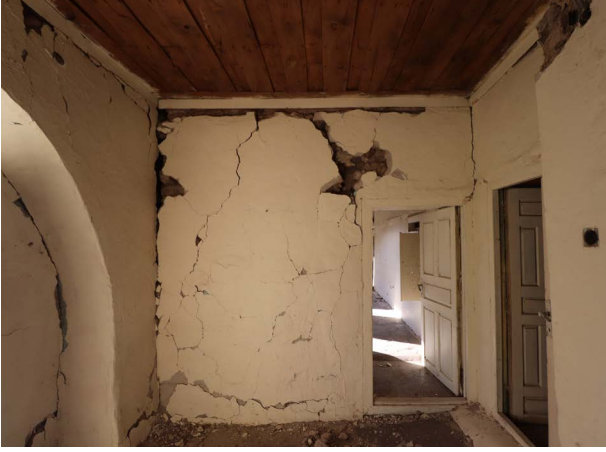
batı cephesinin düzlem dışı hareketi ile ilişkilidir. Birbirine dik bağlanan duvarlarda düşey çatlaklar ve ayrılmalar bulunur. Moloz taş örgüde taşların yerlerinden oynadığı ve duvardan ayrıldığı, kesit kayıplarına varan yapısal hasarların ortaya çıktığı tespit edilmiştir. Metruk haldeki yapı bakımsızdır; zamanın etkisiyle malzeme
