# ԱՅՆԹԱՓ

Վրանգված Ճարտարապետական Ժառանգության  
Գնահատումը Երկրաշարժից Հետո

@Անադոլու Բյուլթոլր  
Հուլիս 2025  
ISBN: 978-605-5276-26-3

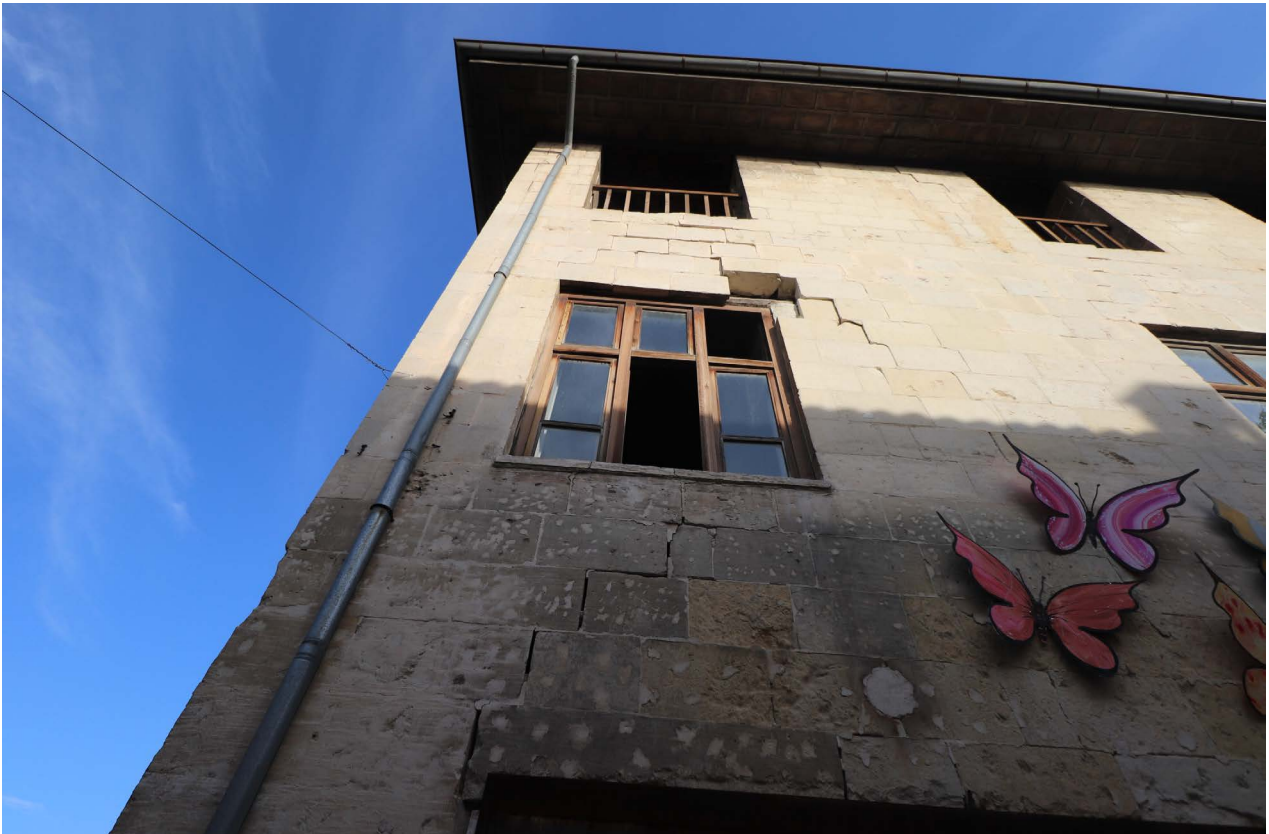
Ծենքը վնասվել է 2023 թվականի փետրվարի 6-ի երկրաշարժներից: Ճակատների տաշած քարի շարվածքում կան կարանների բացվածքներ և անկյունագծային ճաքեր: Այս վնասվածքները նկատվում են թե՛ բացվածքների միջև մնացած պարի հատվածներում, թե՛ բացվածքների վերևում: Վնասված հատվածներում հայտնաբերվել է, որ տաշած քարի բլոկները միջուկային հատվածից անջատվելով շարժվել են պարի հարթությունից դեպի դուրս: Հատկապես արևմտյան ճակատում՝ գեյսերահարկում, հեղափայտում լայնացված կամ բացված բացվածքների վերևի պողպատե պրոֆիլային շեմքերից սկսվող և դեպի վեր անկյունագծային ընթացք ունեցող ճաքեր են երևում: Առաջին հարկի արևմտյան ճակատում պատուհանների շուրջը վնասված տաշած քարի շարվածքից որոշ տաշած քարի բլոկներ ընկել են: Այս հատվածներում ուշադրություն է գրավում պատուհանների բացվածքներում փայտե շեմքերի օգտագործումը:

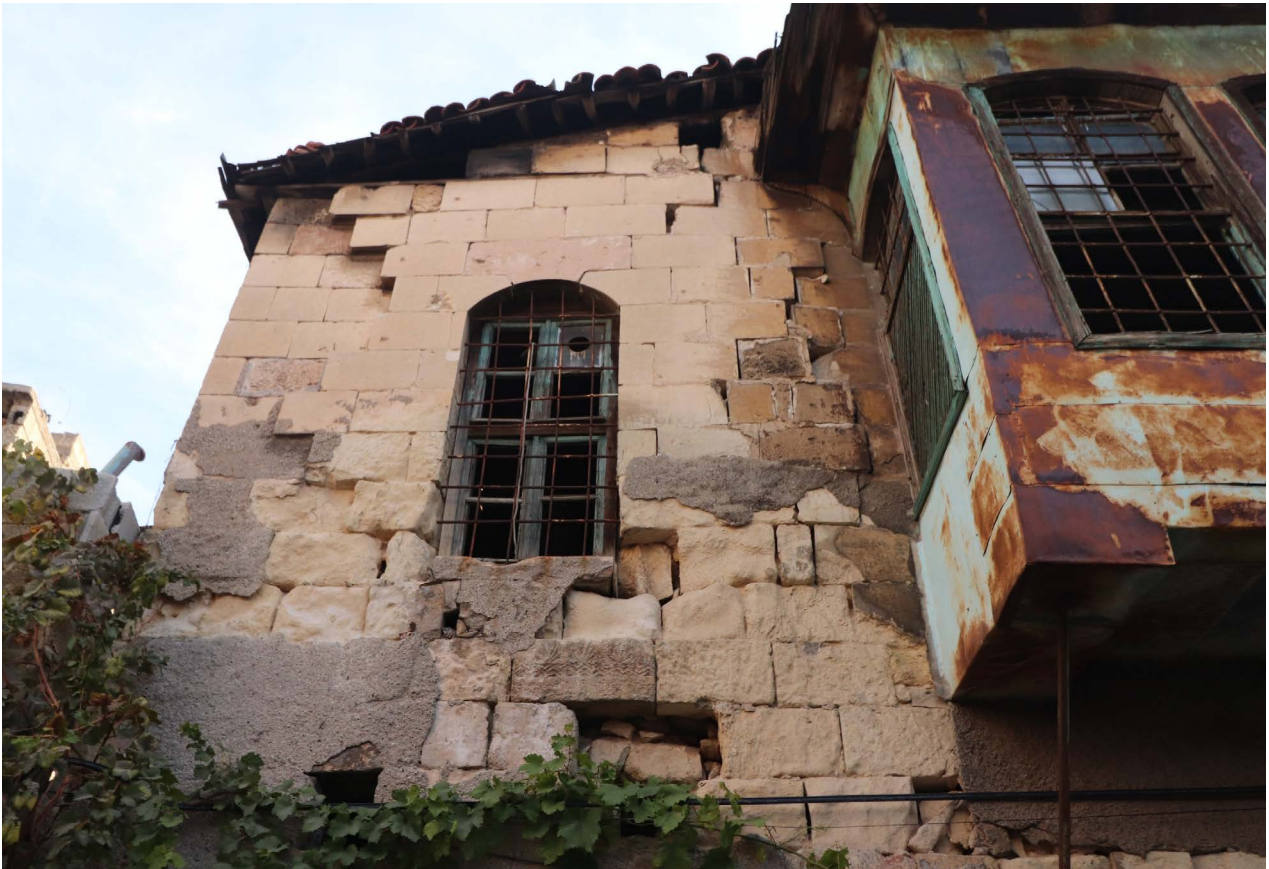
Շինության՝ փողոցին նայող արևմտյան ճակատում նկատվել են 2023 թվականի փետրվարի 6-ի երկրաշարժերից առաջացած վնասվածքներ: Հայտնաբերվել է, որ ճակատի երկշերտ պատի շարվածքում տաշած քարի բլոկները անջատվել են միջուկային հատվածից և շարժվել են դեպի դուրս: Տանիքի քիվի տակի հատվածներում մի քանի տաշած քարի բլոկ ընկել է վար: Այս ճակատում ուշադրություն են գրավում նաև զգալի քանակությամբ կարանների բացվածքներ և ճաքեր: Պարզ է դառնում, որ շինությունն դեռևս երկրաշարժից առաջ անխնամության պատճառով պահպանման խնդիրներ է ունեցել: Ճակատին ցեմենտային հիմքով սվաղի շերտը, տաշած քարի բլոկներում կտրվածքի կորուստները, փայտե տարրերում փտումը, տանիքի ծածկի կորուստները և երկաթե տարրերում կոռոզիան հայտնաբերված մյուս խնդիրներն են: Պարմական բնակելի տանը հարավից կից երկաթե տնիքի շինությունը նույնպես չափազանց անհամապատասխան է:

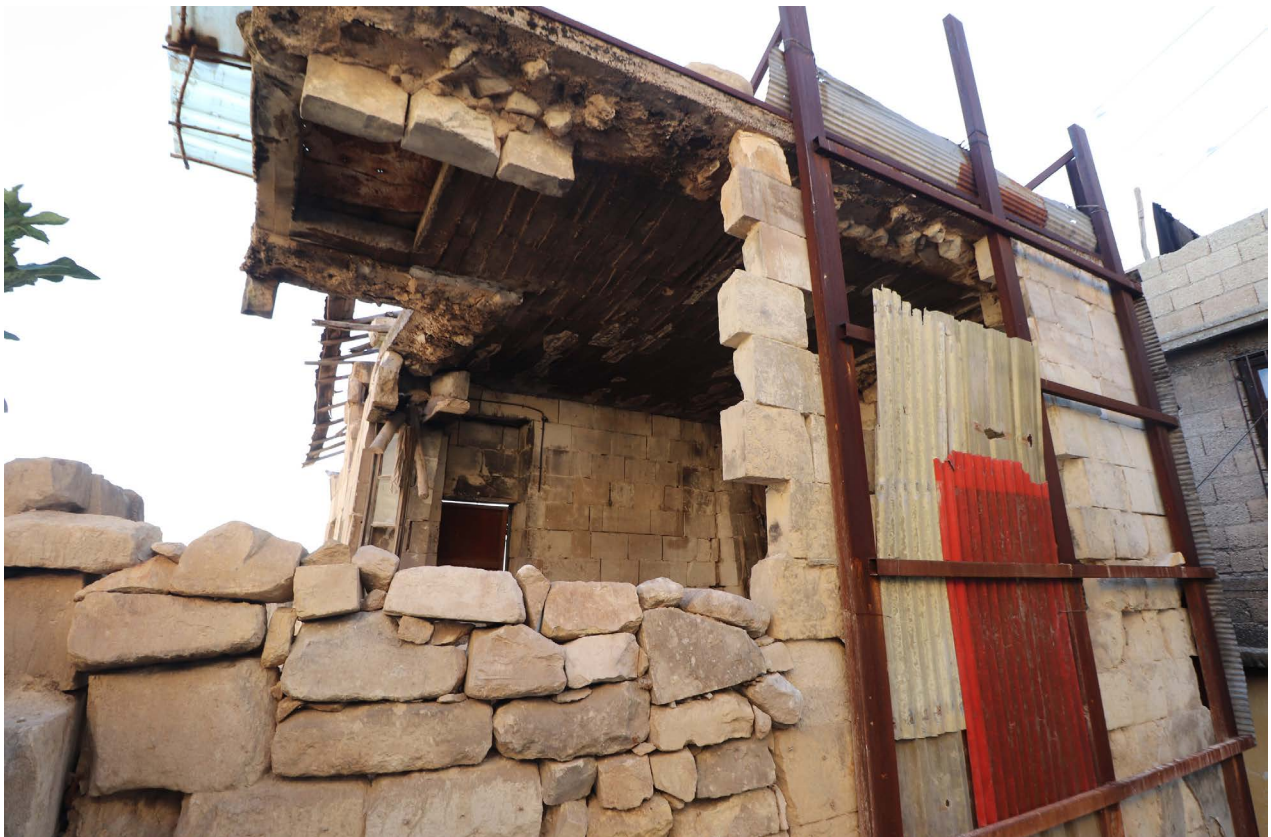
սային հափվածում, հյուսիսային ճակարին ամբողջությամբ փեղի են ունեցել կորուստներ, պատերը, հարթությունից դուրս շարժվելով, շրջվել են, երկշերտ պատի շարվածքում փաշած քարե բլոկները անջատվել են միջուկային հափվածից և շարժվել: Տվյալ ճակարում կան նաև կարանների բացվածքներ և ճաքեր: Երկրաշարժից հետո հեղցնցումներից առկա վնասվածքների հետագա մեծացումը կանխելու համար փորձ է արվել քարե շենքը ամրացնել պողպատե շրջանակով, արևմտյան ճակարին զուգահեռ կառուցված ժամանակավոր պատով և՛ արգելվել է շենք մուտքը, և՛ ապահովվել է քաղաքացիների համար ավելի անվտանգ անցում փողոցով:

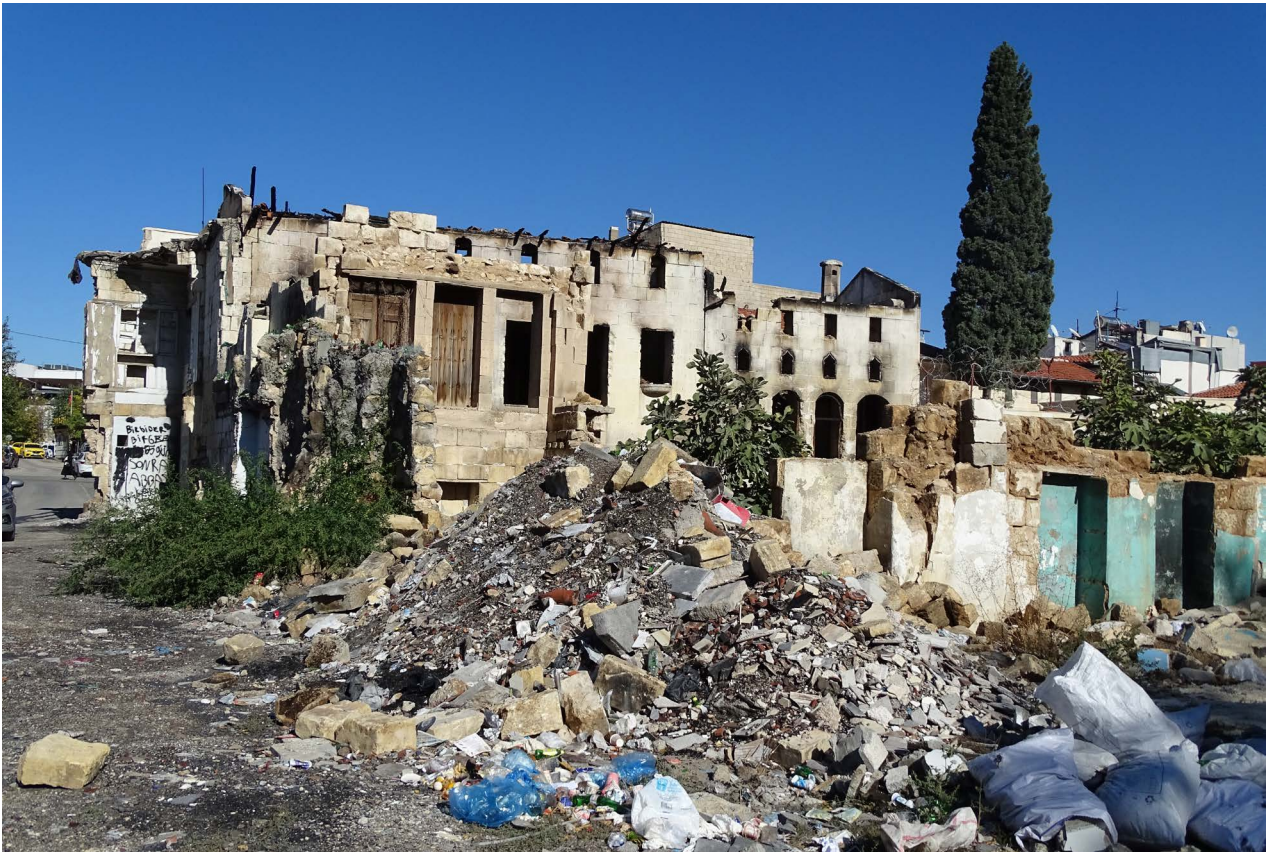
ման ճաքեր կան շենքերի ամբողջ տարածքում: Ա և Բ շենքերը ներառող 58 համարի հողակտորը գտնվում է Շրջակա միջավայրի և քաղաքաշինության նախարարության կողմից հայտարարված քանդվելիք շենքերի ցանկում: Կայացված քանդման որոշումները պետք է վերանայվեն՝ տարածաշրջանի մշակութային ժառանգությանը անվերադարձ կորուստներ չպատճառելու համար, պետք է առաջնահերթ լինեն երկրաշարժից վնասված մշակութային արժեքների համար փրկարարական և պահպանողական լուծումները:

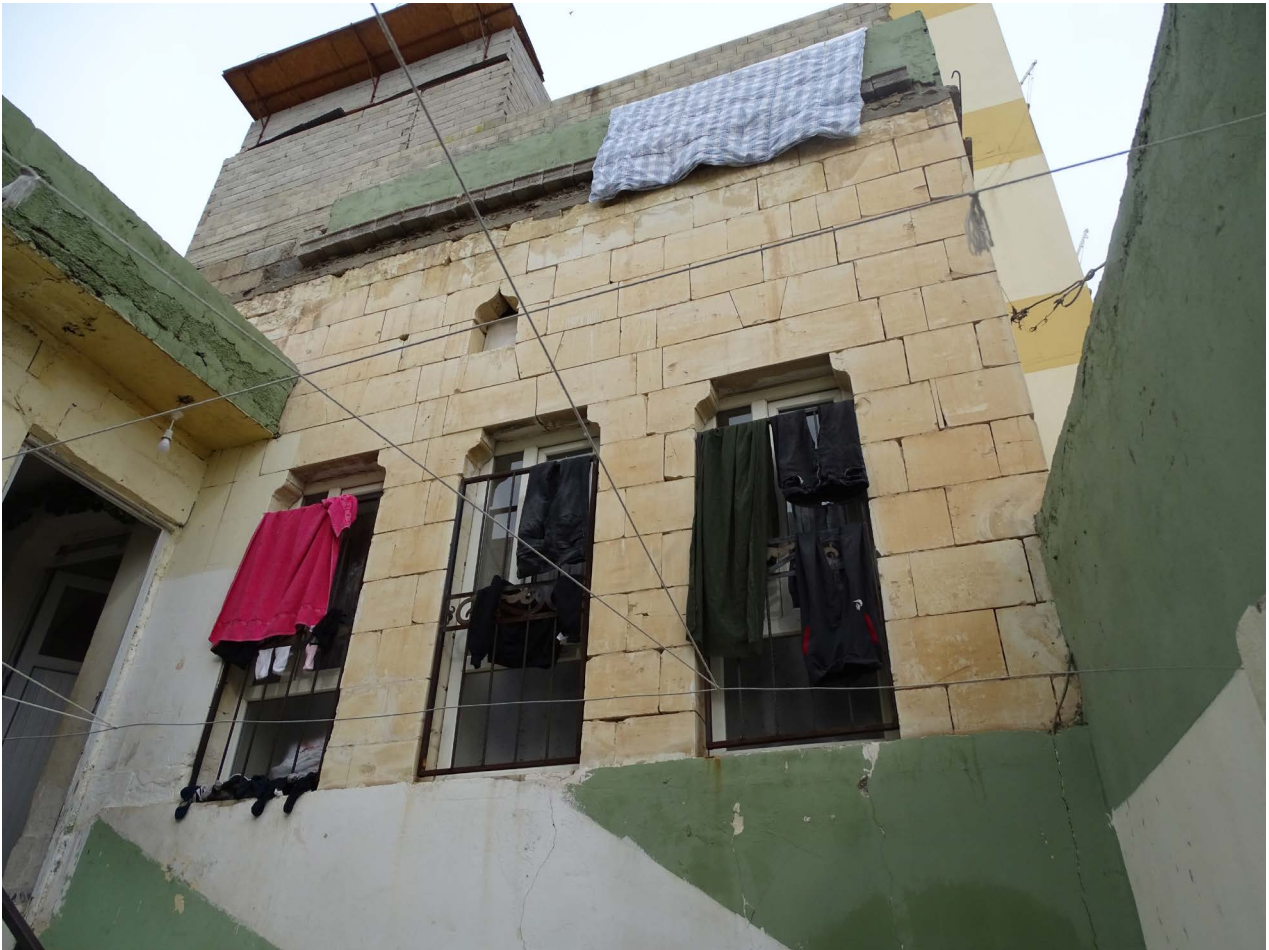
տարրերի վիճակը և հնարավոր վնասները հնարավոր չի եղել դիտարկել ներսից: Այս պատճառով պետք է կատարվի մանրամասն ուսումնասիրություն՝ շենքի հատակների վիճակի, չորենսված ճակարի քայքայման, առանցքային շեղման և այլնի բացահայտման համար: Երկրաշարժային վնասները կարճաժամկետ հեռանկարում կանգնեցնելու համար ճակարի պատուհանների և դռան բացվածքները
