ՍՈՒՇ

Վտանգված ճարտարապետական ժառանգություն

Ստամբուլ 2023

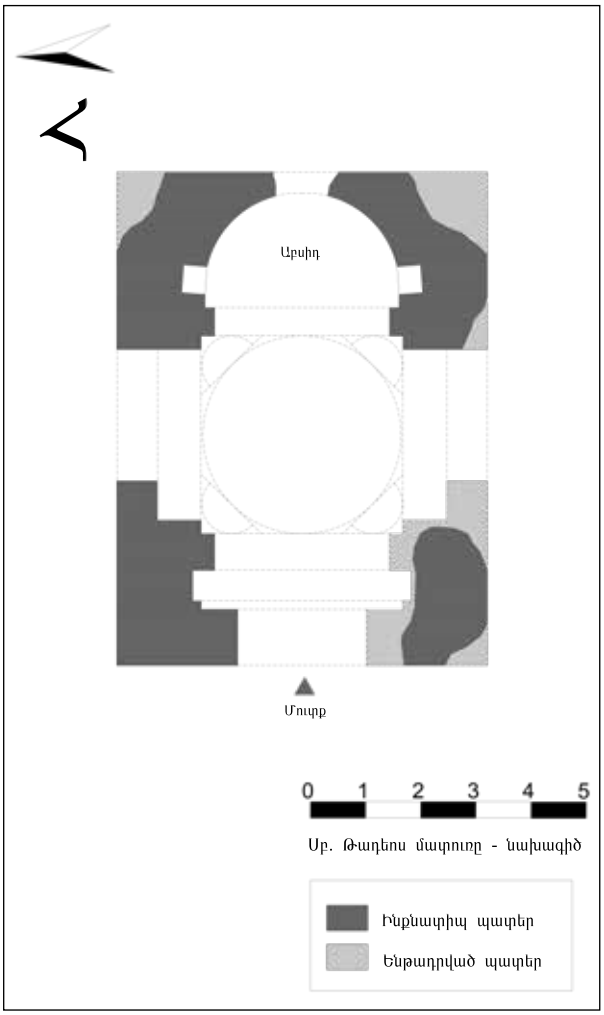
Նկ.9 Սուրբ Թադևոս մատուռ

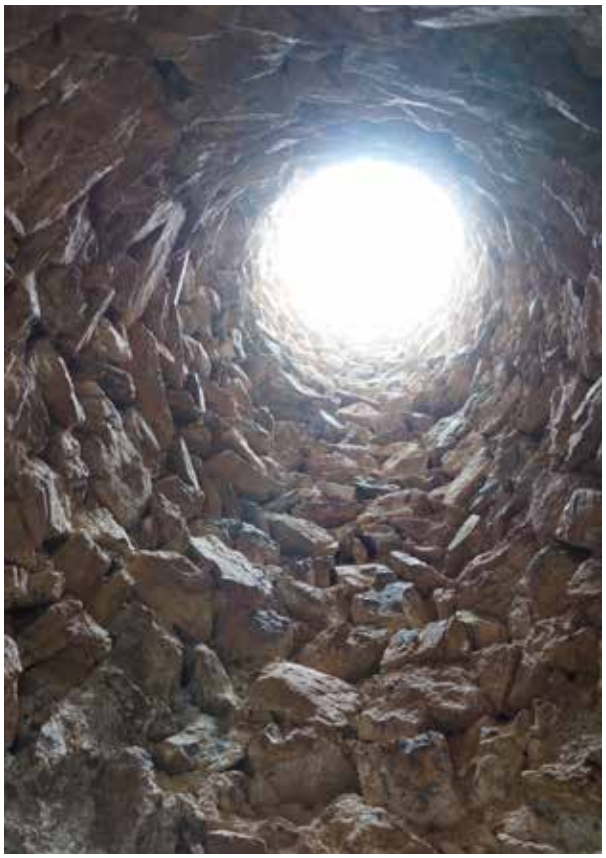
Նկ. 4 Բաստիոնի կոնաձև տեսքը

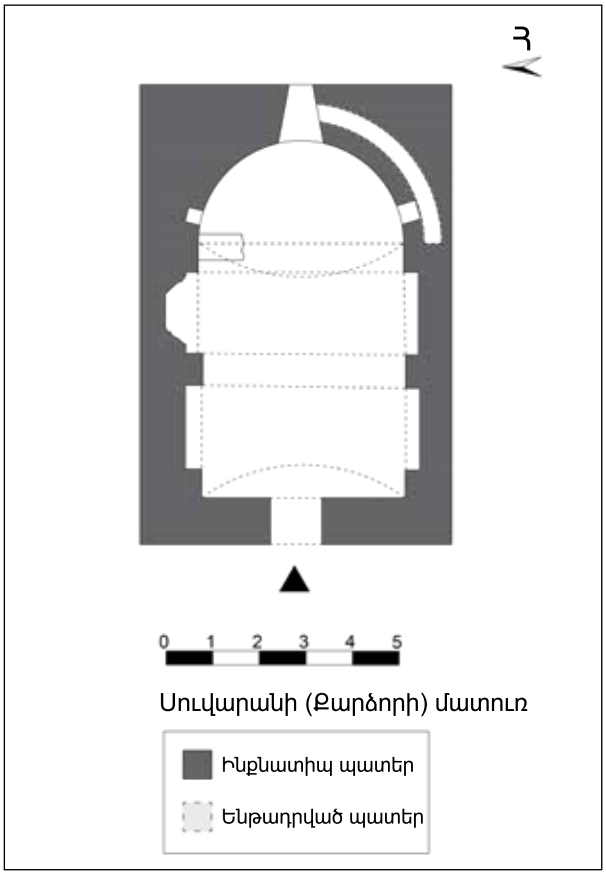
ուղղանկյուն հատակագծով կառույցը (արտաքին չափերը՝ 6,55 մ x 9,55 մ) ծածկված է գլանաձև թաղով (նկ. 2)։ Աբսիդը (լայնությունը՝ 3,75 մ, բացվածքը՝ 2,50 մ) ինտերիերում կիսակլոր է, սակայն արտաքինից այն չի ուրվագծվում։ Ներսում հյուսիսային և հարավային պատերին երկու կամարաշարեր կան (նկ. 3)։ Կամարների ներքո մոտ 30 սմ խորությամբ փորվածքներ են՝ պատի վրա լայն խորշեր ստեղծելու համար։ Հյուսիս-արևելյան խորշըամենախորն է. դրանում վկայված է ջրի հետ առնչվող ճարտարապետական տարրեր։ Պատի երկու կամարները պահող սյուները միացված են աղյուսե կամարի միջոցով, որն ուղղահայաց է գլանաձև թաղին՝ հյուսիս-հարավային առանցքով։ Այս կամարի ուրվագիծը տեսանելի է նաև հարավային արտաքին ճակատին։ Աբսիդի պատին, ինչպես նաև արևմտյան ճակատի մուտքի վերևում բացվածքներ են փորված. հյուսիսային և հարավային ճակատները հարթ են (նկ. 3)։ Աբսցիսի պատի հատման հատվածում՝ տարբեր մակարդակներում երկու փորվածքներ՝ են երևում (ստորին փորվածքի բարձրությունը՝ 28 սմ և լայնությունը՝ 28 սմ, ստորին փորվածքի

Նկ. 2 Արևելյան և հյուսիսային ճակատներ

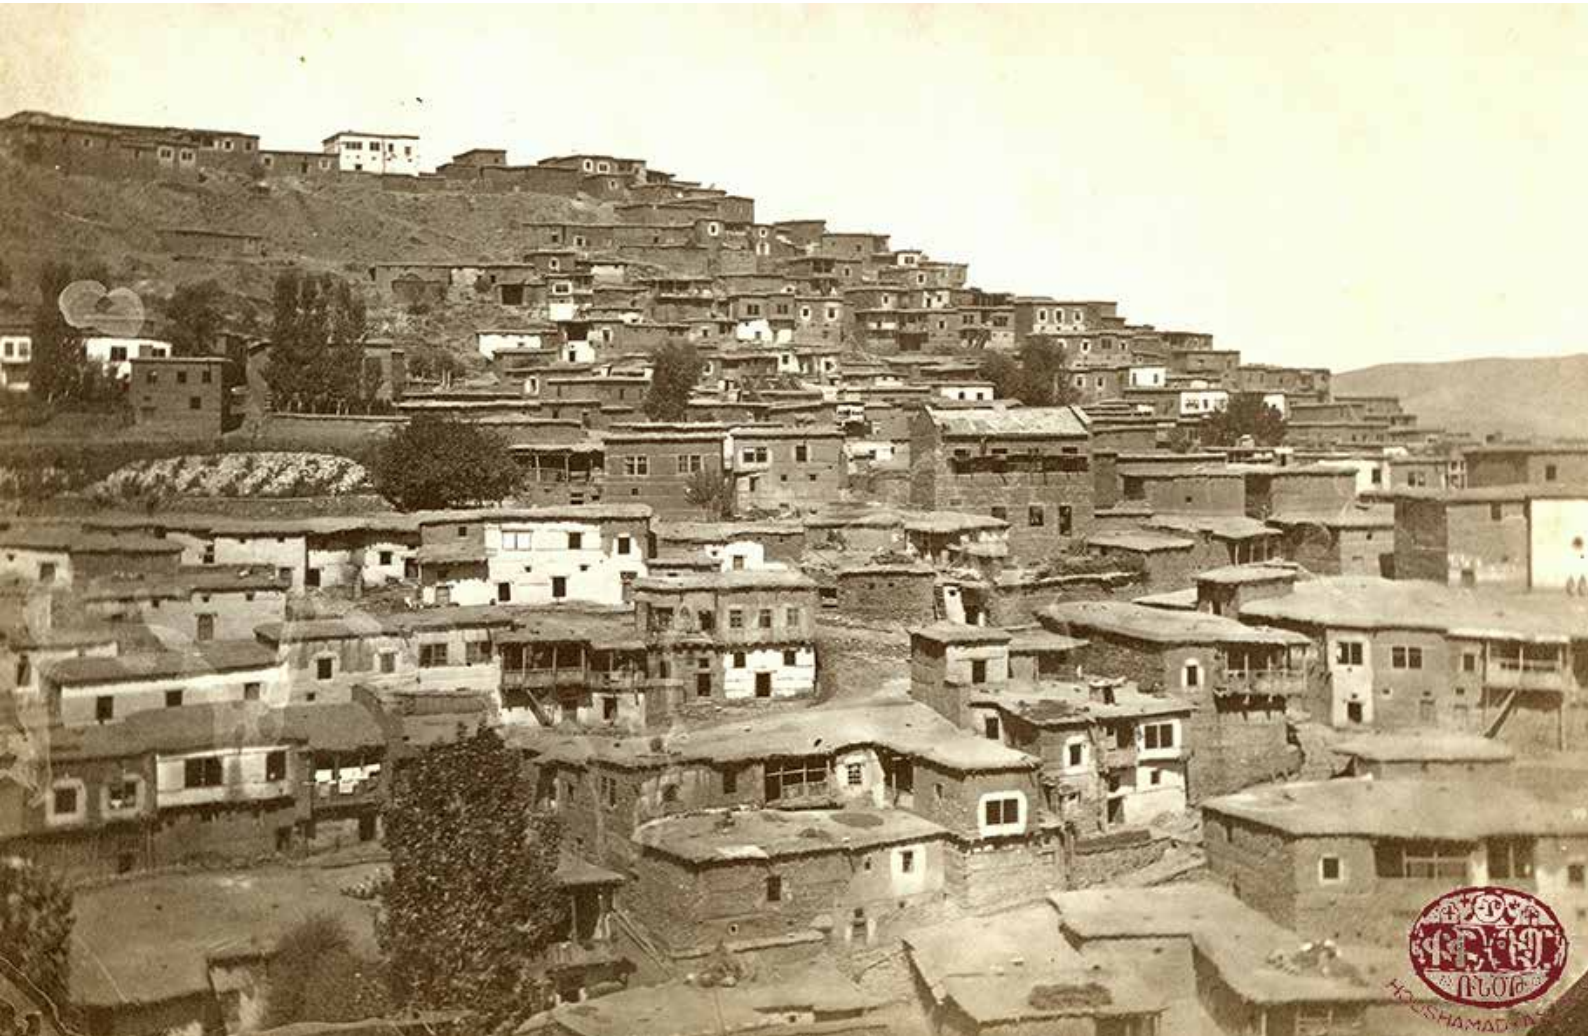
Քալե, Դերե և Մինարե թաղամասերում գտնվող հին հայկական տները քանդվել են տարածքում TOKI (Թուրքիայի Զանգվածային բնակարանային վարչություն) շենքերի կառուցման

Նկ. 1 Հին Մուշի տեսարան (Գևորգյան-Փաբուճյան 2012, 486)

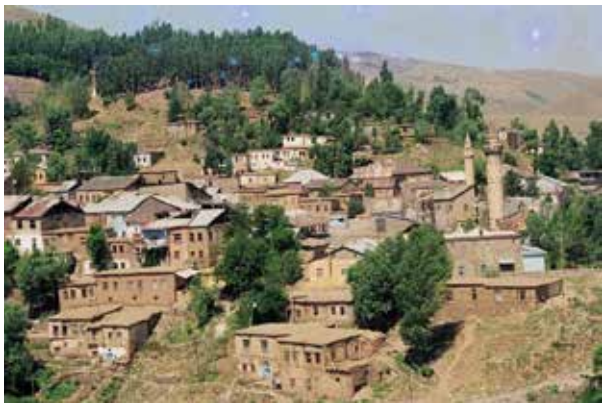
Նկ. 2 Դերե և Քալե թաղամասերի համայնապատկերը 1985 թվականին: Լուսանկարը՝ Ջեզմի Յենթյուրք

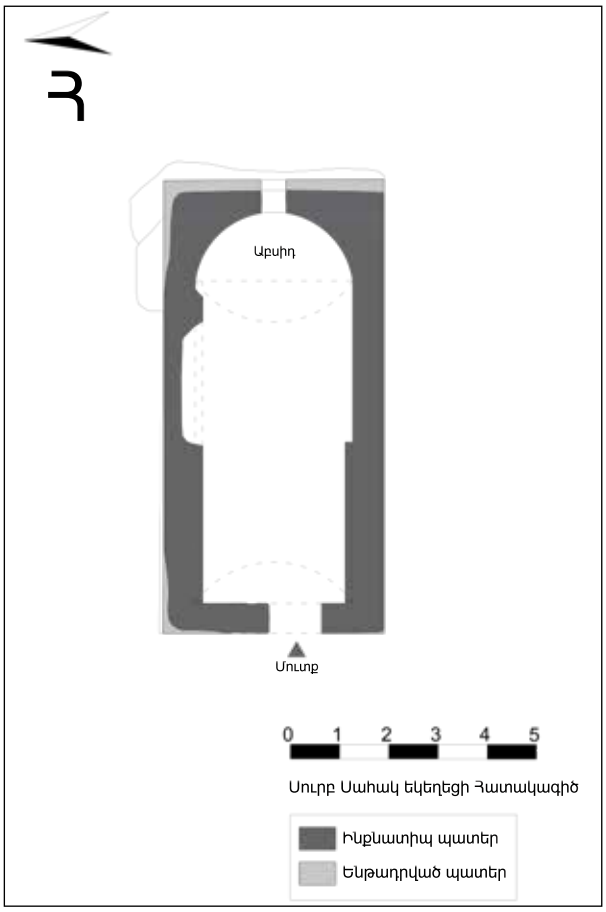
Դրանից ենթադրվում է, որ աբսիդը և հիմապատերը հնարավոր է նույն ժամանակաշրջանում չեն կառուցվել, և որ պատերը կառուցվել են արդեն գոյություն ունեցող աբսիդի դիմաց (նկ. 2):

Նկ. 2 Սուրբ Սահակ եկեղեցու ինտերիեր, աբսիդ

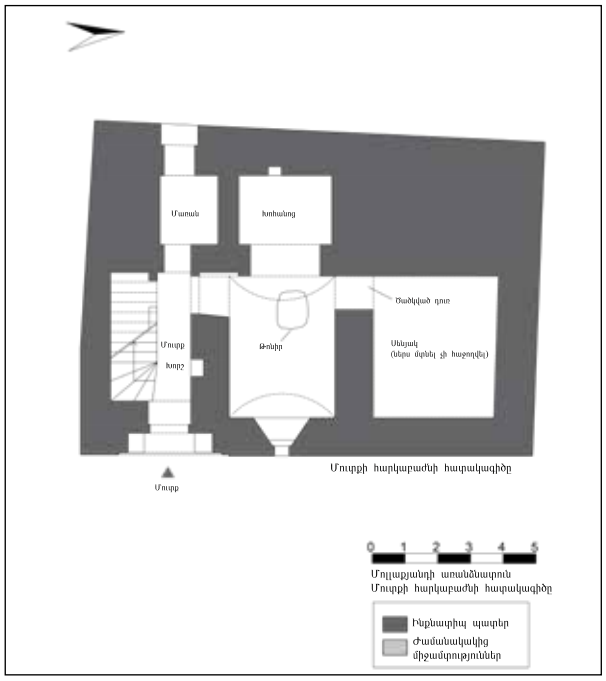
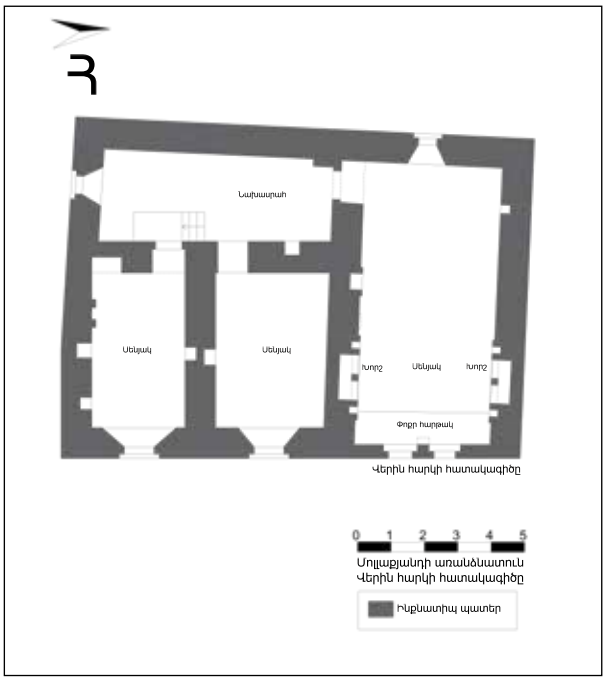
Նկ. 1 Արևելյան ճակատ, գլխավոր մուտք

Առանձնատունը բնակելի ճարտարապետության տպավորիչ օրինակ է: Կարող է թվալ, որ այն կորցրել է նախնական առանձնահատկությունները հետագա միջամտությունների պատճառով, սակայն այն ընդհանուր ճարտարապետական յուրօրինակությունը պահպանում է: Կառույցն անկանոն կերպով է օգտագործվում: Հետևաբար ներքին հատվածները պահպանված են և ընդհանուր առմամբ լավ վիճակում են: Սակայն հատկապես արևմտյան ճակատի վրա առաջացած ճաքերը ուշադրություն են հրավիրում շենքի ներսում

որոշակի կառուցվածքային խնդիրների վրա: Տանիքը ավելի ուշ հավելում է, որը նման տեղումսառատ տարածաշրջանում քիվերի գեղագիտական կամ նյութական կարիքներին չի բավարարում:

Շենքը շարունակում է կատարել իր նախնական գործառույթը, ուստի պահպանությանն ուղղված ցանկացած մոտեցում պետք է հիմնվին կենտրոնանա դրա կանոնավոր-տարեկան պահպանման վրա՝ օգտագործումը երկարացնելու համար: Առաջնահերթությունը պետք է տրվի հիմնարար ուսումնասիրություններին և կառուցվածքի գնահատում-մոդելավորումը կազմելուն՝ պարզելու հրատապություն պահանջող միջամտությունները և ամրապնդելու շինությունը: Արևելյան (մուտքի) ճակատի բնօրինակ առանձնահատկությունների, ներառյալ ելուստի մասին տեղեկություններ հայտնաբերելու համար պետք է իրականացվեն ճարտարապության պատմության հետազոտություններ: Հստակ փաստաթղթավորման և նախագծերի մշակումից հետո պետք է ջանքեր գործադրվեն, որպեսզի կառույցն արագ վերականգնի իր նախնական ինքնությունը այնպես, որ շարունակի ծառայել համայնքի ընթացիկ պահանջներին:

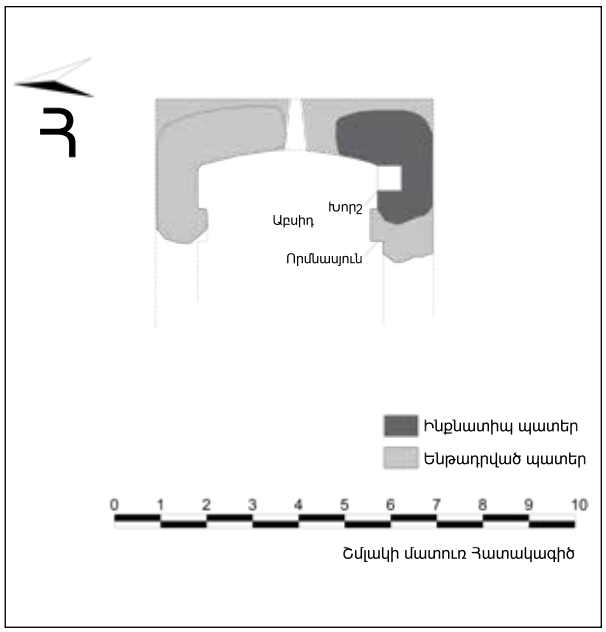
Նկ. 3. Աբսիդի պատը և հյուսիսային պատը (Դաղդիբի գյուղի մատուռ)

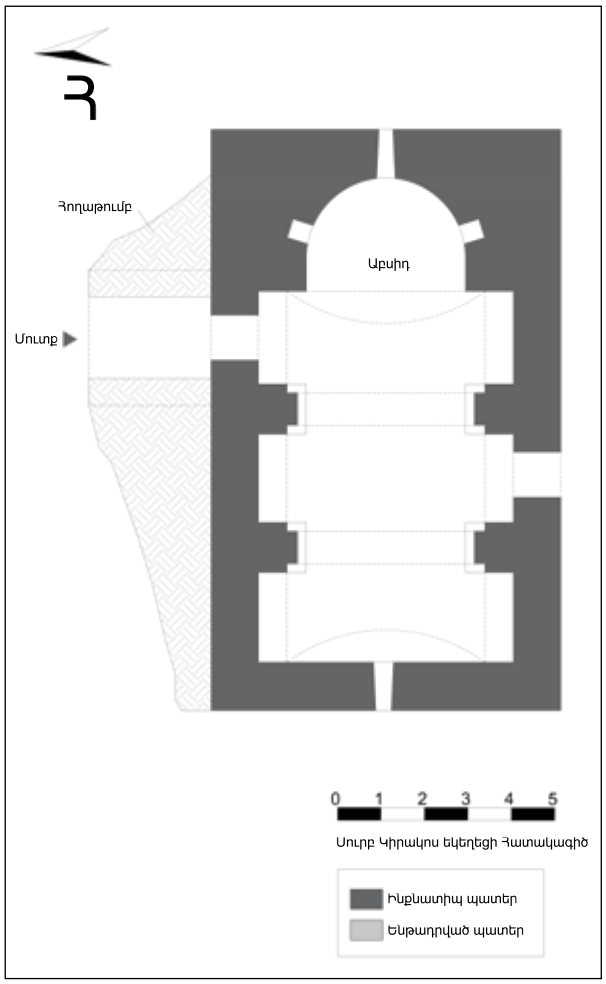
Նկ. 1 Սուրբ Կիրակոս եկեղեցի, տեսարան հյուսիս-արևելքից

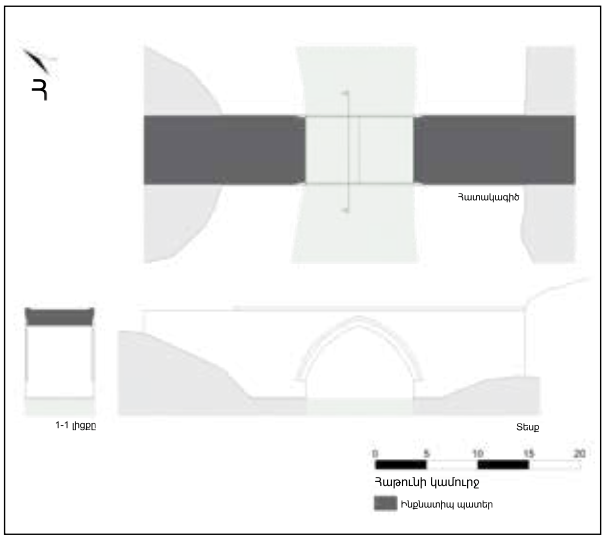
Նկ. 1 Հաթունի կամրջի պատկերը հյուսիս-արևմուտքից

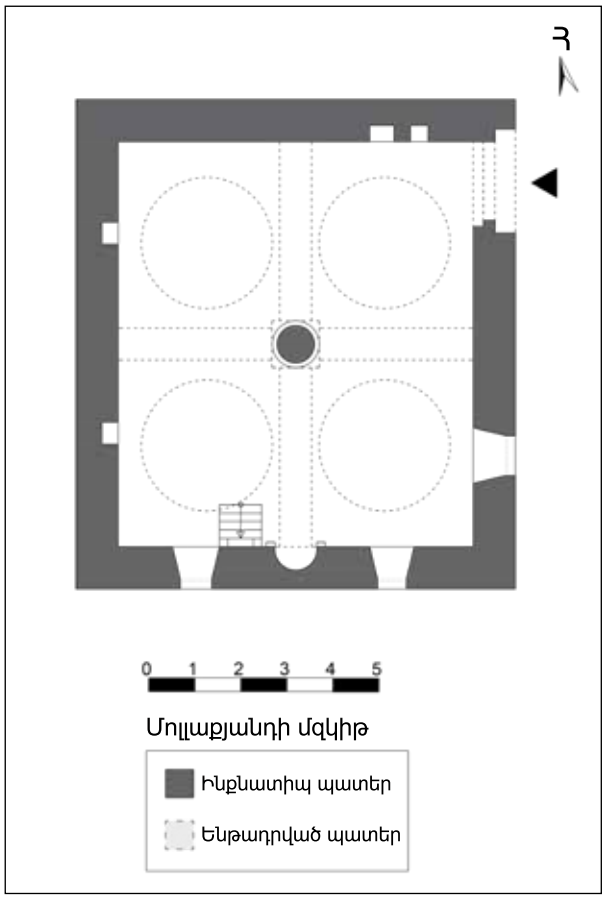
Նկ. 1 Մոլլաքյանդի մզկիթի և Դիվան առանձնատան արևելյան տեսքը

Ինտերիերի պատերի երկարությունը մոտավորապես 8 մ է: Մզկիթի մուտքը արևելյան ֆասադից է բացվում: Այցելության ժամանակ արձանագրվել է ոչ պատշաճ, փայտե հավելում բացվածքին, որն,ըստ երևույթին, օգտագործվում է որպես նախասրահ (նկ. 1): Նախնական մուտքի ձևը արտաքինից

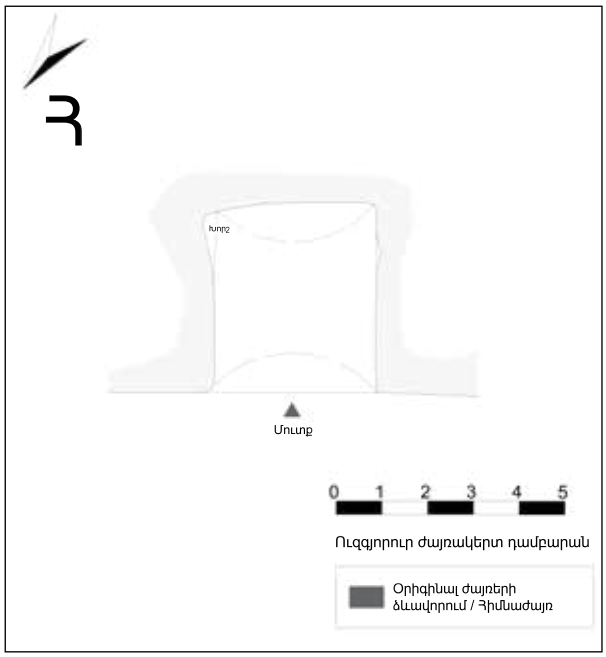
Նկ. 1 Ուզգյորուր ժայռակերտ դամբարանի խուցը, ընդհանուր տեսարան

Ուզգյորուրի ժայռակերտ դամբարան Բուլանըք գավառի Ուզգյորուր գյուղից դուրս գտնվող գյուղական տարածքում՝ Մաղարա Դերեսի տեղանքի մոտ է գտնվում և այնտեղ տանող ճանապարհներ չկան (նկ. 1): Դրա ուղղանկյունանիստ, գրեթե քառակուսի հատակագիծը հարավ-արևելք–հյուսիս-արևմուտք առանցքի վրա է գտնվում: Մուտքը հյուսիս-արևմտյան կողմում է, որը 3,50 մ լայնություն ունի: Գյուղական տարածքը, որտեղ ժայռը և դամբարանի մուտքի հատակն են, աստիճանաբար ծածկվել է հողով՝ ջրհեղեղների և սողանքների պատճառով: Ուստի հնարավոր չէ տեղեկություն հավաքել հատակի նախնական մակարդակի կամ շինարարական նյութերի վերաբերյալ: Հաստատվել է, որ մուտքի մոտ տարածքի բարձրությունը նվազել է մինչև 1,10 մ (նկ. 1 և 2): Մենյակը ուղղանկյունանիստ հատակագիծ ունի՝ 3,50x4,10 մ; դրա առաստաղի փորվածքը նմանեցվել է գլանաձև թաղի: Կողային պատերին փորագրության հետքեր են տեսանելի: Որոշ ճաքեր, որոնք,

կարծես, կառուցվածքային են, հայտնաբերվել են «գլանաձև թաղի» մակերևույթի վրա: Ինտերիերի հարավ-արևելյան անկյունում խորշ կա (մոտ 55 սմ խորությամբ և 80 սմ լայնությամբ): Արևմտյան պատի մակերեսից հասկանալի է, որ կա ևս մեկ խորշ, որը շարունակվում է մսալ հողային կուտակման տակ: Այնուամենայնիվ, այս մասին ավելի մանրամասն տեղեկատվություն հավաքել հնարավոր չէ՝ հողի կույտի և ինտերիերի վրա լույսի սահմանափակ լինելու հետևանքով:

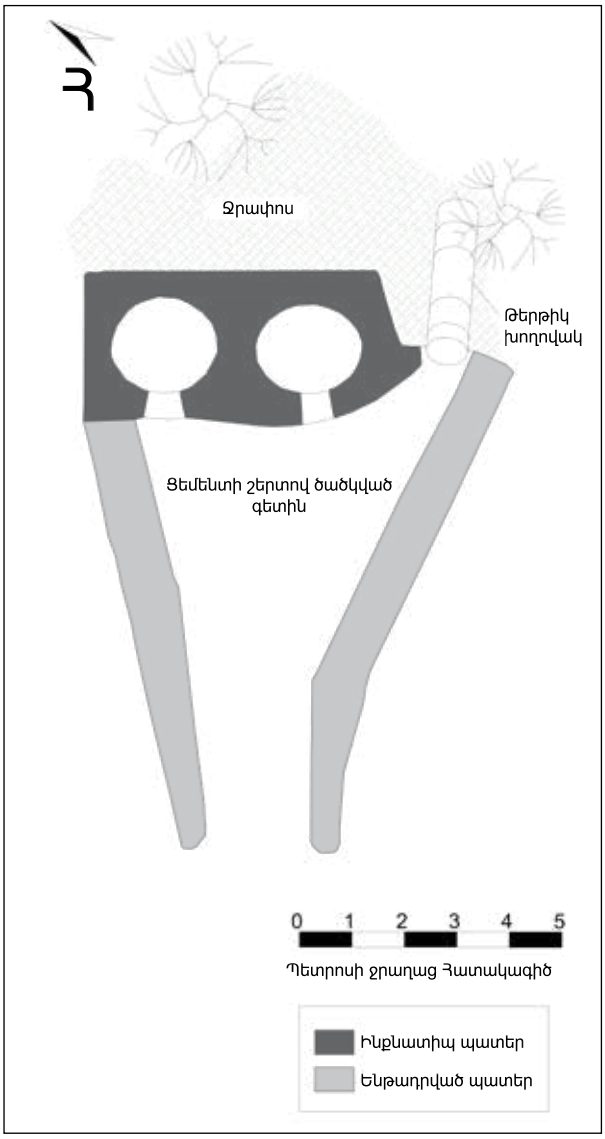
Երբ կառույցը գործում էր որպես ջրաղաց, ջուրը հնարավոր է՝ սկզբում մտել է հարթակ (ներկայումս ծածկված է ցեմենտի շերտով), որին հաջորդել են երկու հորերը, որտեղ յուրաքանչյուրը մի անիվ էր պտտում, որն իր հերթին պտտում էր ջրաղացաքարերը, որոնք հավանաբար ավելի ցածր մակարդակում փակ տարածքում էին: Անիվներն ու ջրաղացաքարերը, հավանաբար, միացված են եղել փայտե անվամատով, և հղկման գործընթացը տեղի է ունեցել երկու ջրաղացաքարերի միջև: Հավանական է, որ մակերևույթի հավելյալ ջուրը հոսվել է դուրս պահպանված մետաղական խողովակի միջոցով (նկ. 3):

Նկ. 3 Հարթակը և հորերը

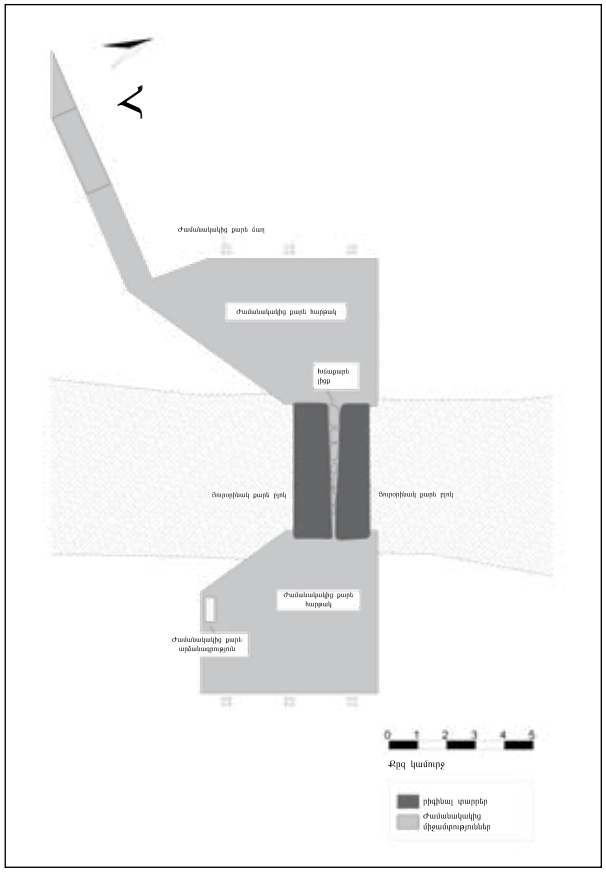
Նկ. 2 Քըզ կամրջի տեսքը արևելքից

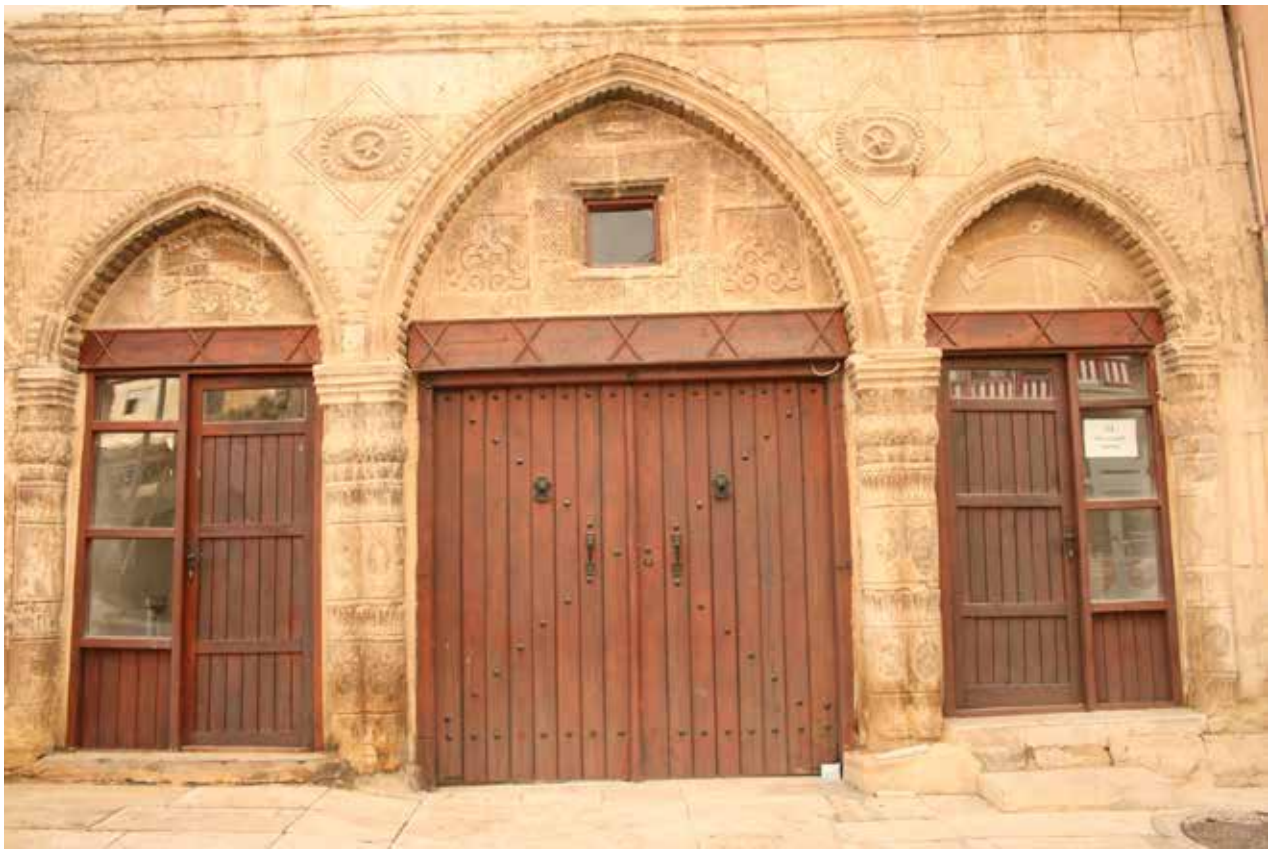
Նկ. 1 Զիյա փողոցում Յըլդրզլը խանը և հարակից կառույցները
