«ԱՆԻՆ ՀԱՄԱՏԵՔՍՏՈՒՄ» ԱՇԽԱՏԱԺՈՂՈՎ

2013 թ.սեպտեմբերի 28 - հոկտեմբերի 5
Կարս, Թուրքիա

Ռիսկերի գնահատման թվացանց

«Անին համատեքստում». ներածություն և առաջնահերթ վայրեր

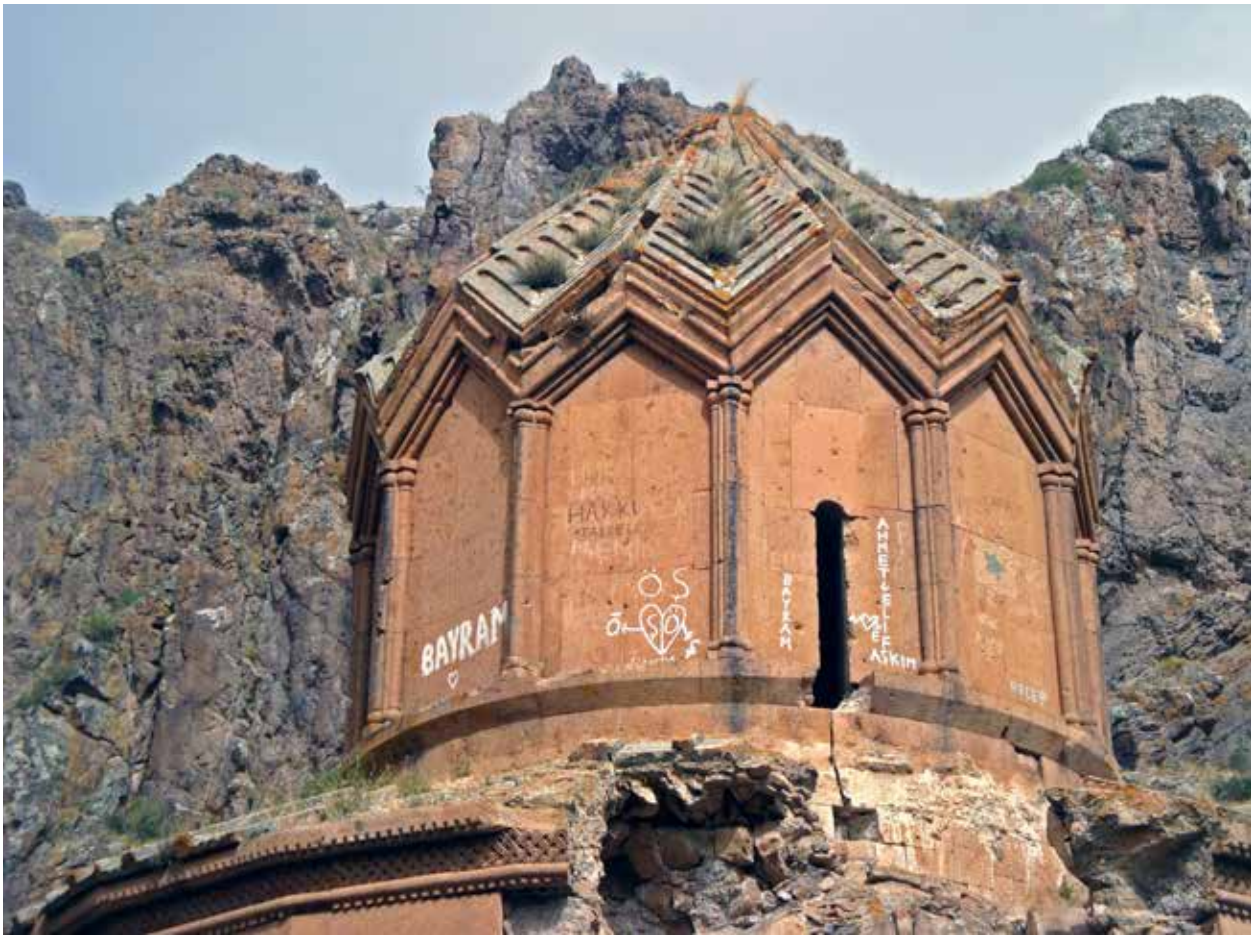
Եկեղեցու ներսում կան գանձագողության և հրդեհման հետքեր, իսկ պատերին՝ մեծ քանակությամբ վանդալիզմի դրսևորումներ:

Թվացանցի 1-ին խումբը պահանջում է անհապաղ միջամտություն: Ներկայումս Սուրբ Սարգիս եկեղեցին անվտանգ չէ ցանկացած նպատակի, այդ թվում՝ զբոսաշրջիկների այցելությունների համար, ուստի այս հուշարձանին մոտենալը պետք է արգելվի: Կառույցն ամրակայելու համար անհրաժեշտ է ձեռնարկել անհետաձգելի միջոցառումներ, որից հետո՝ անցնել ավելի մասնագիտական վերականգնման աշխատանքներին: Ավելի մանրամասն պարզաբանումների համար, տես՝ Հավելված Ա. Խծկոնքի վանքի գնահատումը:

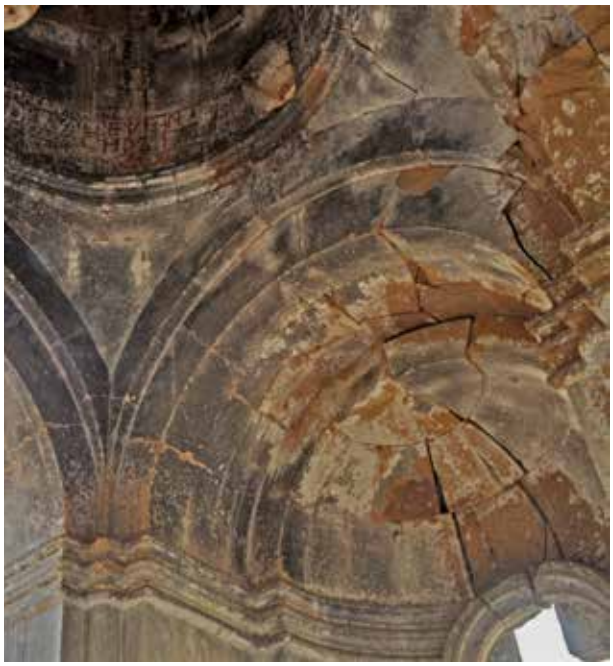
Պատկեր 8:

Սուրբ Սարգսի ներքին հարդարանքի առաջին հատվածը՝ մինչև պատուհանների վերին նիշերը, շրջապատված է շարունակական և նուրբ երիզված քիվով, որն իր հերթին ընդհատվում է պատուհանի կամարներով (Պատկեր 8): Սրանք կրում են արտաքին երեսին առկա կամարաշարերի և խոյակների հարդարանքային նույն լուծումները: Սակայն այս երկու գոտիները չեն իջնում մինչև եկեղեցու հատակի մակարդակ: Սրանք նման են այնպիսի կամարների, որոնք, պատի վրայով ձգվելով դեպի ներքև, ավարտվում են կես ճանապարհին: Նման ներքին հարդարանքի լուծումը տպավորիչ տեսողական մի հնարք է, որի նպատակը ուշադրություն գրավելն է ոչ միայն պատուհանների ներքին տեսքի, այլև առավելապես շրջակա գրավիչ համայնապատկերի վրա:
