# ANTEP

Risk Altındaki Mimari Mirasın Deprem Sonrası  
Değerlendirmesi

@Anadolu Kùltür  
Nisan 2025  
ISBN: 978-605-5276-26-3

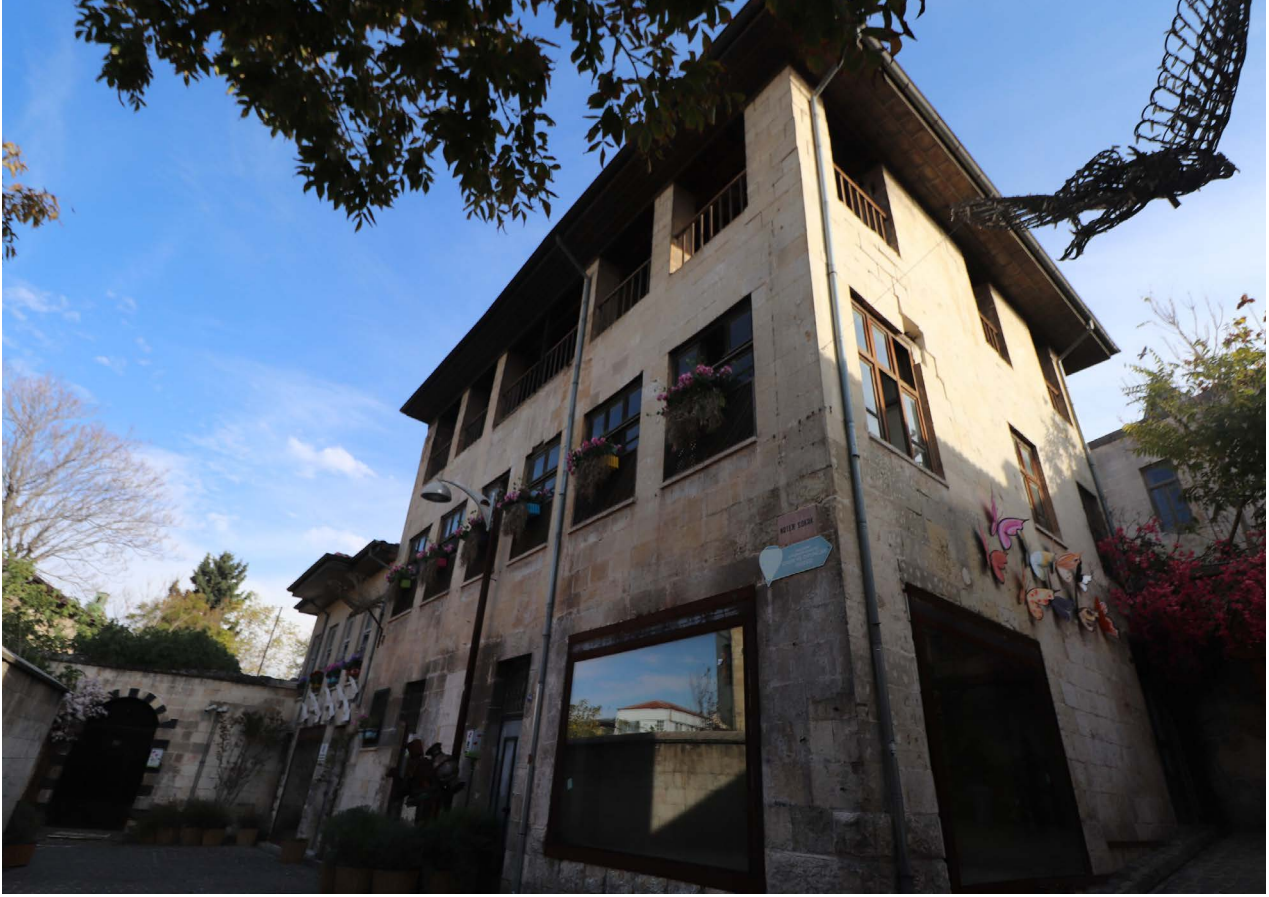
Bina 6 Şubat 2023 depremlerinden etkilenmiştir. Cephelerin kesmetaş örgüsünde derz açılmaları ve diyagonal çatlaklar bulunur. Bu hasarlar hem açıklıklar arasında kalan duvar bölümlerinde hem de açıklıkların üzerinde görülür. Hasarlı kısımlarda kesmetaş bloklarının çekirdek bölümünden ayrılarak duvar düzleminde dışarı doğru hareket ettiği tespit edilmiştir. Özellikle batı cephesinde zemin katında sonradan genişletilen veya açılan açıklıkların üzerindeki çelik profil lentolardan başlayan ve yukarı doğru diyagonal seyir izleyen çatlaklar görülür. Birinci kat

batı cephesinde pencerelerin etrafındaki hasarlı kesmetaş örgüde bazı kesmetaş bloklar düşmüştür. Bu bölümlerde pencere açıklıklarında ahşap lento kullanıldığı dikkati çekmektedir.

Yapının deprem davranışının anlaşılması ve kritik noktaların tespiti amacıyla yapısal analizlerin gerçekleştirilmesi, analiz sonuçlarına bağlı olarak yapının bütününde ve/veya deprem hasarlı yapısal elemanlarda sağlamlaştırma

yapılmasına ihtiyaç duyulmaktadır. Bu nedenle, yapıda mimari belgeleme çalışmalarının yürütülmesi, kagir duvar niteliğinin anlaşılması için testlerin yapılması ve elde edilecek verilerin yapısal analizlerde kullanılması sağlanmalıdır. Artçı depremlerde mevcut hasarların daha fazla büyümemesi için projeye dayalı koruma uygulamaları gerçekleştirilinceye dek açıklıkların ahşap veya çelik malzemelerle desteklenmesi önerilmektedir.

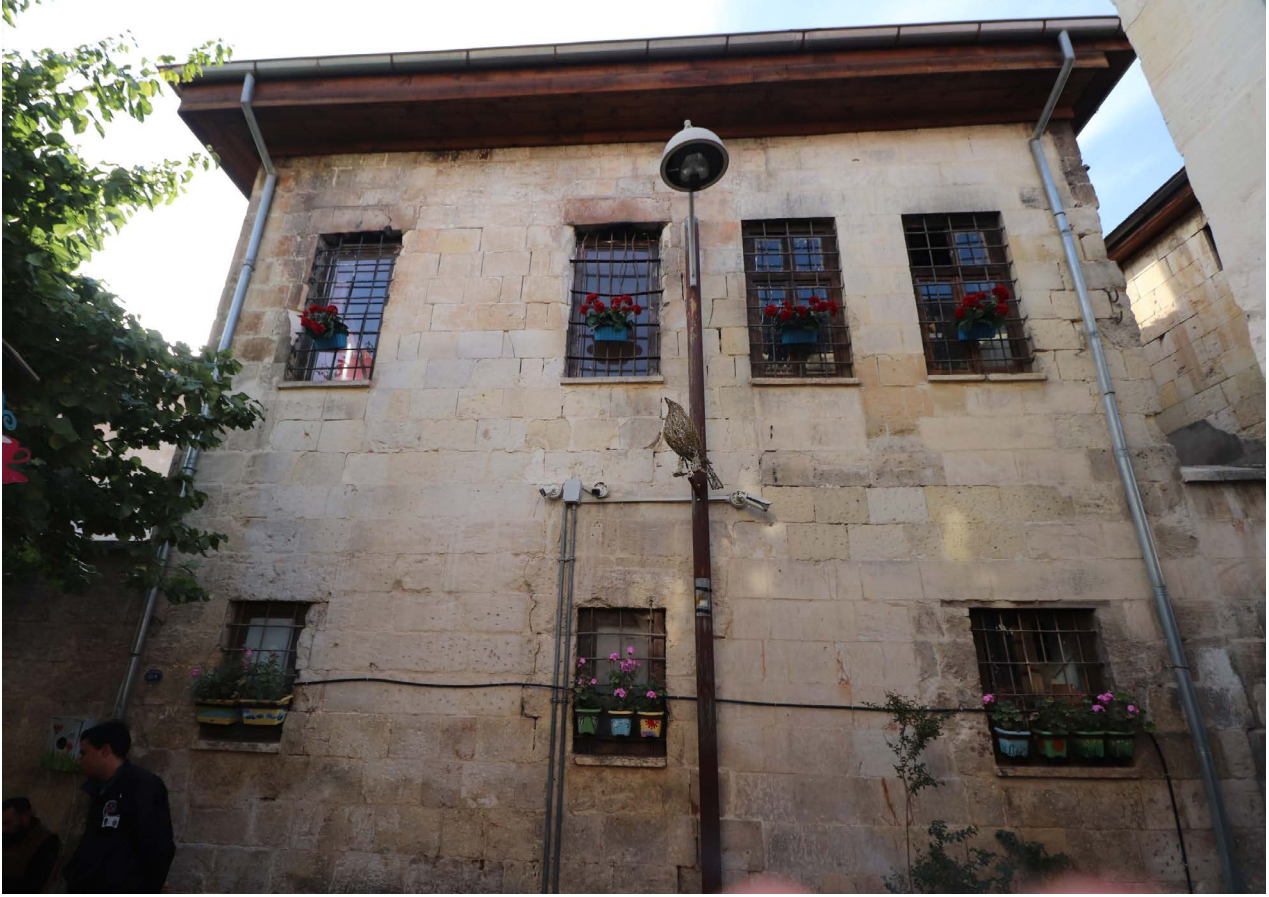
Yapı, 6 Şubat 2023 depremlerinden etkilenmiştir. Kesmetaş örgü cephelerde derz açılmaları ve çatlaklar bulunur. Doğu cephesinde özellikle birinci kat seviyesinde pencere açıklıkları

arasında kalan duvar bölümlerinde bu tip hasarlar daha belirgindir. İlk bakışta algılanması güç olmakla birlikte, doğu cephesinin bazı bölümlerinde kesmetaş blokların çekirdek bölümünden ayrıldığı ve duvarda düzlem dışı hasarların (şişme) bulunduğu tespit edilmiştir. Güney cephesi birinci katında, doğu uçtaki pencerenin lentosu ve lento üzerindeki kesmetaş blok parçalanarak düşmüştür. Duvarın moloz taş örgü çekirdek bölümü içinde, pencere doğraması üzerinde ahşap lento açığa çıkmıştır.

Yapının avlusuna girilememiş ve bu nedenle gözlemler sokaktan yapılmıştır. Ancak tespit edilebildiği kadarıyla yapının beden duvarlarında deprem hasarları görülmüştür. Bu nedenle, yapının daha detaylı biçimde incelenmesi ve deprem hasarlarının tespit edilmesi

gerekmektedir. Kagir binanın deprem davranışının anlaşılması ve kritik noktalarının tespiti amacıyla yapısal analizlerin gerçekleştirilmesi, analiz sonuçlarına bağlı olarak yapının bütününde ve/veya deprem hasarlı yapısal elemanlarında sağlamlaştırma yapılmasına ihtiyaç duyulmaktadır. Bu nedenle, yapıda mimari belgeleme çalışmalarının yürütülmesi, kagir duvar niteliğinin anlaşılması için testlerin yapılması önerilmektedir. Sokaktan gerçekleştirilen gözlemlerde yapının geleneksel sivil mimarlık örneği olabileceği, bu nedenle KUDEB ve/veya Koruma Bölge Kurulu uzmanlarınca incelenmesi, özgünlük ve korunmuşluk durumuna göre uygun görülürse tescile önerilmesi, en azından Koruma Amaçlı İmar Planı'nda "mevcut değerleri ile korunması gerekli" olarak not düşülmesi önerilmektedir.

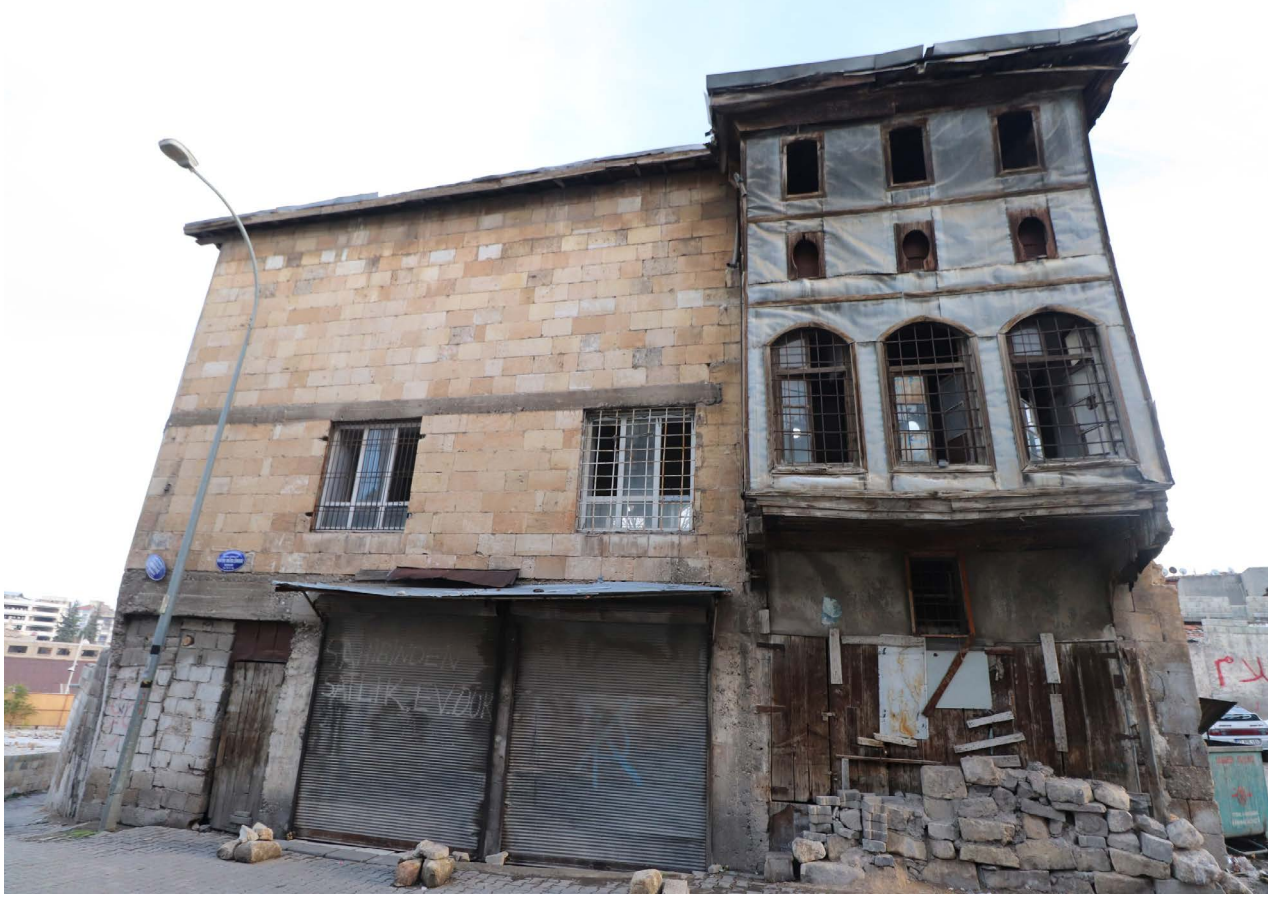
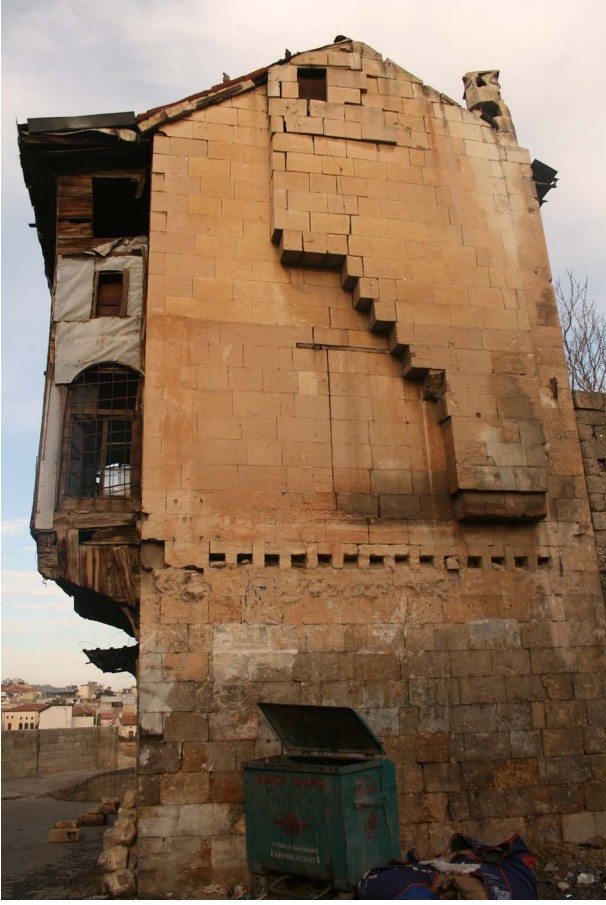
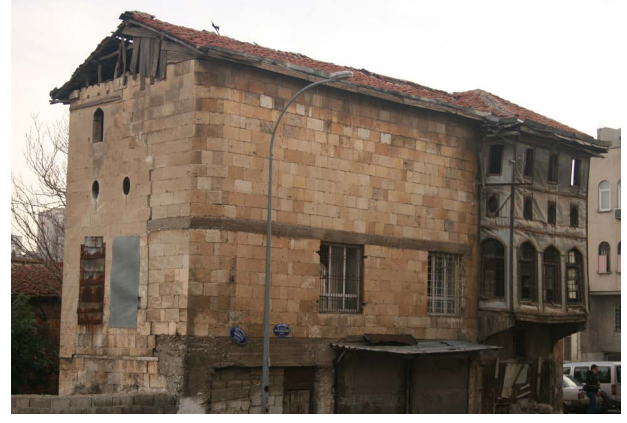
Caddesi'ne bakan kuzeydoğu cephesinde, geçmişte gerçekleştirilen niteliksiz uygulamalarda yapıya eklenen/yenilen betonarme hatıllı duvar kısımlarının özgün duvar bölümlerinden ayrıldığı görülmektedir. Konutun uzun süredir kullanılmaması nedeniyle bakımsız kalması, bakımsızlığa ve zaman bağlı malzeme bozulmaları, yağmur suyunun çatıdan yapı içine penetrasyonu ve yapıdan etkin biçimde uzaklaştırılamaması ve yakın dönem niteliksiz müdahaleleri tespit edilen diğer sorunlardır.

hatıllı kesmetaş örgü son derece çirkindir. Bu müdahalelerin kapsamı ve biçimi, yapının Arifiye Caddesi'ne bakan kuzeydoğu cephesinden açık biçimde algılanabilmektedir. Tarihi konutun özgün durumda yekpare bir yapı olduğunu, avluya bakan güneydoğu cephesi kuşku bırakmayacak biçimde göstermektedir. Yapının kesmetaş örgü güneybatı cephesinde, geleneksel Antep konutlarında sık görülen, çatı arasına (bardak arası) çıkan ve konsol basamaklarıyla duvar düzleminden hafifçe dışarı taşırılan merdiveni görülür. Cephenin güney ucunda çatıdan yükselen kesmetaş baca da dikkati çeker. Zemin kat seviyesinde görülen ahşap giriş yuvaları, yapıya güneyden bitişen komşu binanın varlığını ifade etmektedir.

Bina, 6 Şubat 2023 depremlerinden etkilenmiştir. Deprem hasarları, cephelerin kesmetaş örgüsünde derz açılmaları ve çatlaklar biçimindedir. Güneybatı cephesinin bazı bölümlerinde kesmetaş blokların çekirdek bölümünden ayrıldığı ve duvar düzleminden dışarı doğru hareket ettiği tespit edilmiştir. Yapının Arifiye

Koruma sorunlarına, hasarlarına ve bakımsızlığına rağmen özgünlüğünü bir biçimde halen koruyan ve geleneksel Antep konutlarına iyi bir örnek teşkil eden yapının daha fazla zarar görmeden koruma altına alınması ve ivedilikle konservasyon çalışmalarına başlanmasına ihtiyaç duyulmaktadır. Bu kapsamda, mimari belgeleme çalışmalarının yürütülmesi, yapısal analizlerin gerçekleştirilmesi, yapının bütününde ve/veya deprem hasarlı yapısal elemanlarda ihtiyaç duyulması halinde sağlamlaştırması gerekmektedir. Gaziantep Koruma Amaçlı İmar Planı'nda konut ile ilişkili beş parsel tescilli yapı parselleri olarak gözükmüyor olsa da, Koruma Kurulu'nda tescil kararına ulaşamaması ve yapı konturunun tescilli yapı çizgisi ile tanımlanmamış olması nedeniyle kurul uzmanlarının yerinde inceleyerek ihtiyaç duyulması halinde revizyon ve/veya yeni karar alınması konusunda çalışma yapmaları faydalı olabilir. Yukarıda tanımlanan mimari ve yapısal konservasyon önerilerin gerçekleştirilebilmesi için parsellerin yasal statüleri ile ilgili çalışmaların gerçekleştirilmesi (tevhid) ve özgün parsel bütünlüğünün yeniden kazandırılması gerekmektedir.

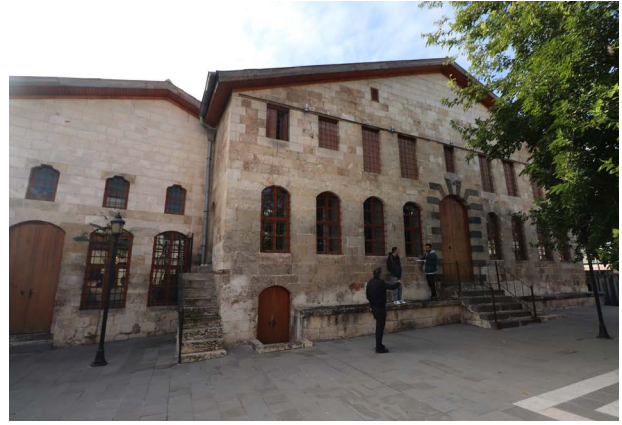
Yapı, 6 Şubat depremlerinde hafif hasar almıştır. Özellikle giriş cephesinde açıklıklar üzerinde yukarı doğru devam eden çatlaklar ve yer yer derz açılmaları tespit edilmiştir. Bu cephede birinci kat üst seviyelerinde eksen kaymaları göze çarpar. Düzlem dışı hareket eğiliminde olan özellikle birinci kat duvarı eksenine getirilmeli açılmış derzler düzenlenmelidir.

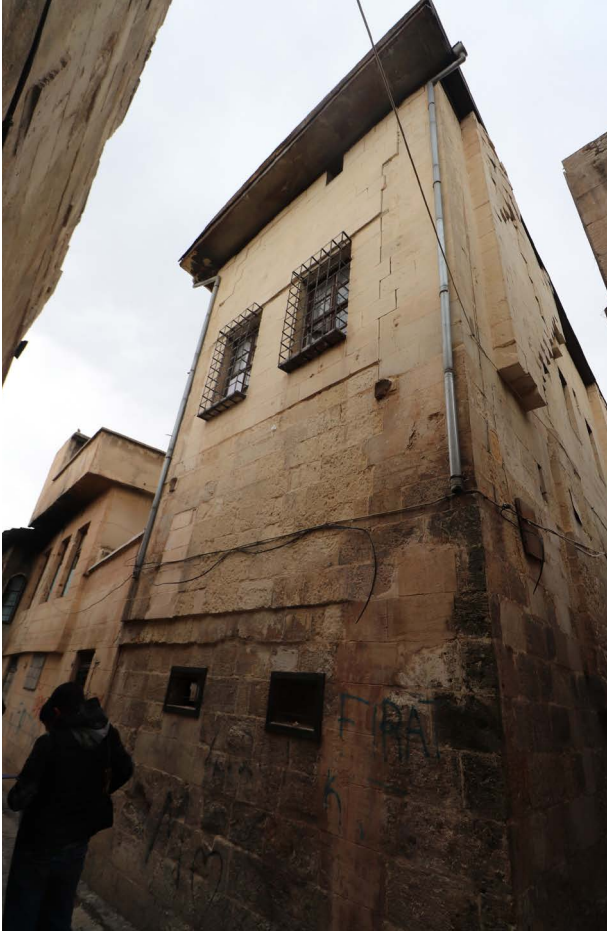
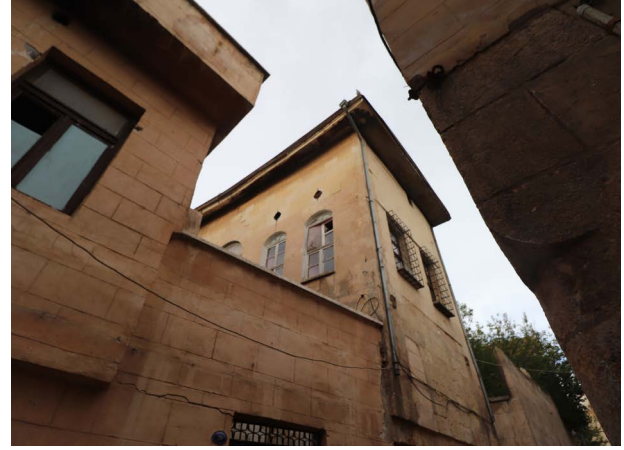
Deprem, yapıda hafif hasara neden olmuştur. Cephelerde yer alan uzun, dikey çatlakların yanı sıra duvarın bir bölümünde kaymalar gözlenmiştir. Merdiven duvarının düzlem dışı hareketi hasarı artırmıştır. Duvarlardaki hasarın daha da artmaması için yapıda güçlendirme yapılması gerekmektedir.

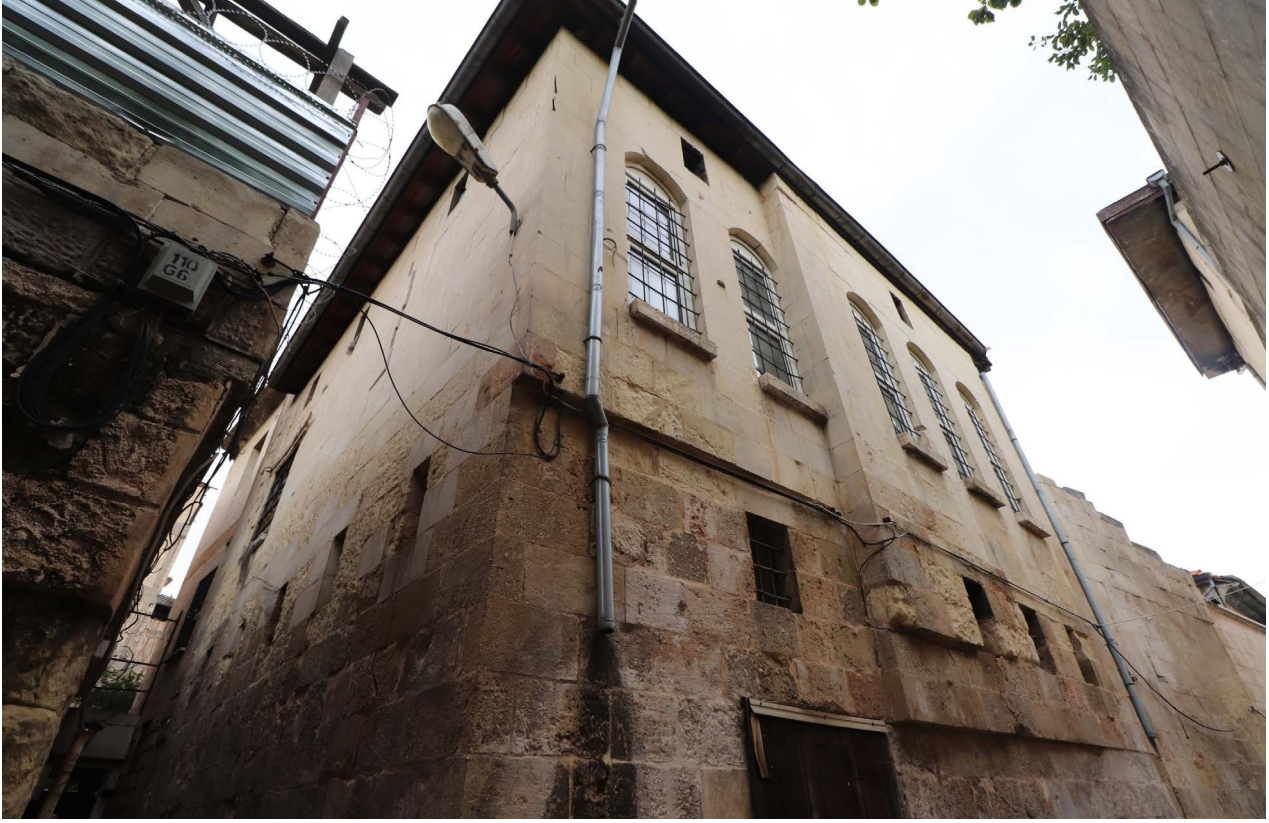
Deprem, yapıda ağır hasara neden olmuştur. Komşu yapının, yapıya bitişik haldeki avlu duvarı taşlarının bir kısmı düşmüş, bir kısmı ise kaymıştır. Duvarlarda birçok noktada dikey

çatlaklar oluşmuştur. Hasar seviyesi nedeniyle bina, yanındaki dar sokaktan geçen yayalara tehdit oluşturmaktadır. Yapının tehdit oluşturabilecek unsurları ile yakınlardaki molozlar güvenli bir alana taşınmalı ve tasniflenmelidir. Diğer yapı elemanlarının çökmesini engellemek için acil müdahale gerekmektedir.

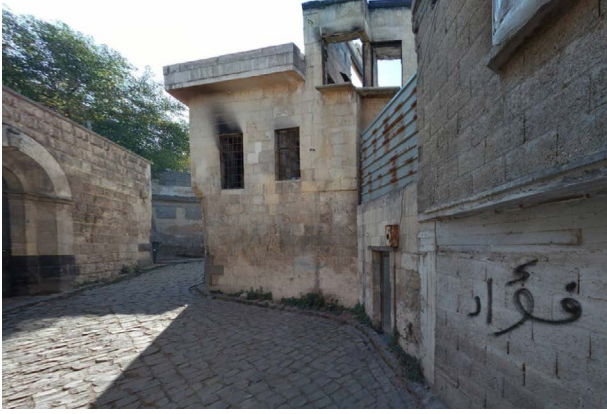
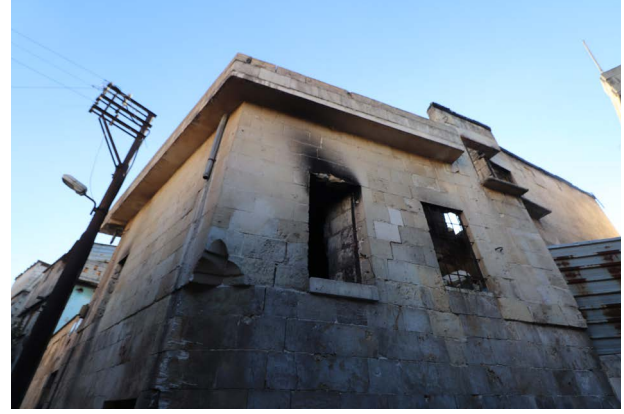
Yapının beden duvarlarında 6 Şubat 2023 depremleriyle ilişkili hasarlar bulunmaktadır.

Cephelerin çift cidarlı duvar örgüsünde kesmetaş blokların çekirdek bölümünden ayrıldığı ve duvar düzleminden dışarı doğru hareket ettiği görülür. Cephelerde düşey ve diyagonal formda derz açılmaları ve çatlaklar da tespit edilmiştir. Yapının yakın dönemde yangın geçirdiği ve halihazırda kullanılmadığı anlaşılmaktadır. Yağmur suyunun tahliye edilmesinde ve yakın dönem restorasyon çalışmalarında gerçekleştirilen niteliksiz tamamlamalarda sorunlar bulunmaktadır.

Yapının Gaziantep Kültür Varlıklarını Koruma Koruma Bölge Kurulu ve/veya KUDEB uzmanlarınca yerinde incelemesi ve imar planında yapının konturu ve kat adedi ile ilgili revizyonların yapılması için çalışma yapılmasına ihtiyaç duyulmaktadır. Yangının ve depremin yapıda neden olduğu hasarların detaylı biçimde tespit edilmesi ve koruma projesinin hazırlanmasına yönelik çalışmaların yürütülmesi gerekmektedir.

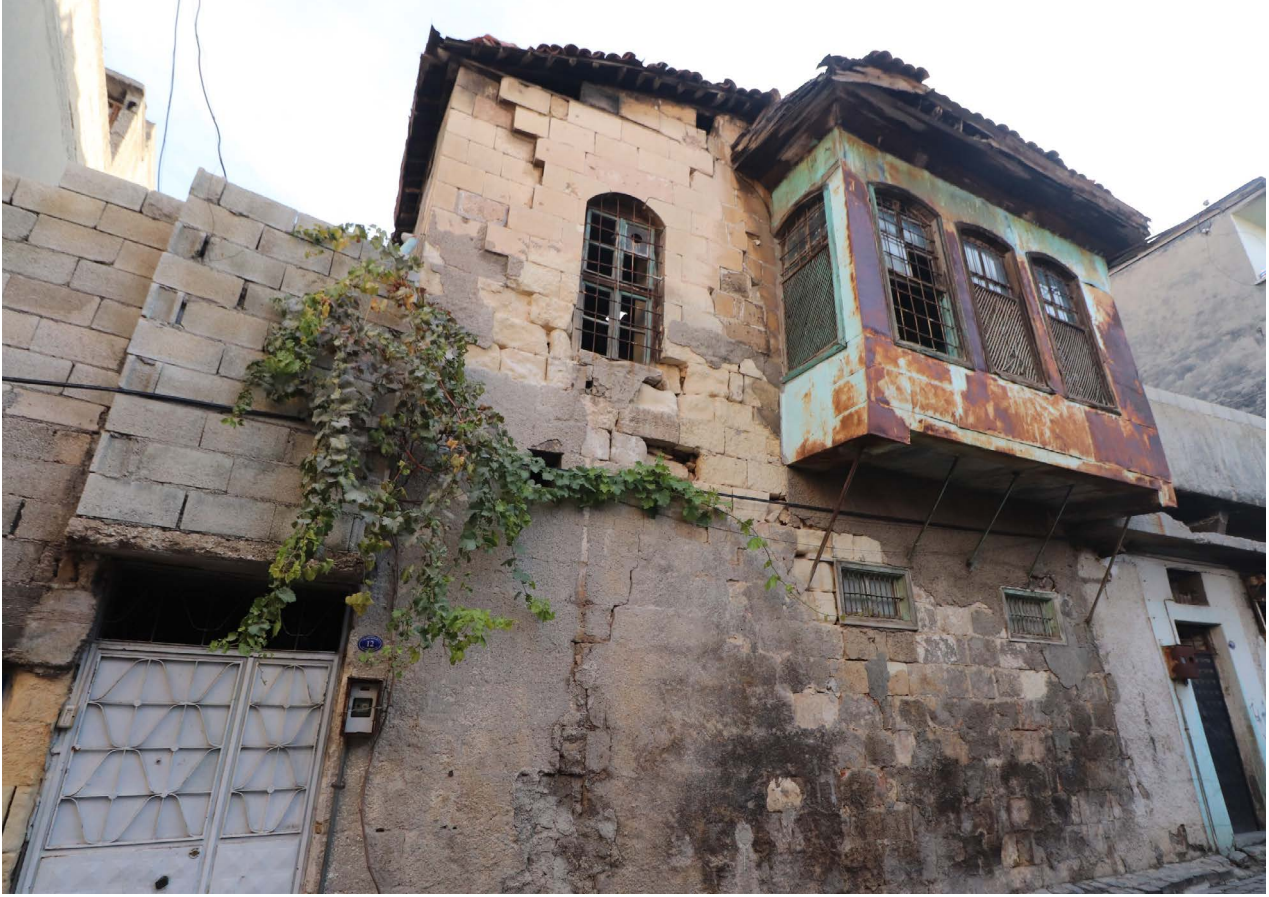
Yapının sokağa bakan batı cephesinde 6 Şubat 2023 depremleriyle ilişkili hasarlar görülmüştür. Cephenin çift cidarlı duvar örgüsünde kesmetaş blokların çekirdek bölümünden ayrıldığı ve dışa doğru hareket ettiği tespit edilmiştir. Çatı saçağının altındaki bölümlerde birkaç kesmetaş blok aşağı düşmüştür. Bu cephede önemli miktarda derz açılmaları ve çatlaklar da dikkati

çeker. Yapının deprem öncesinde de bakımsızlık nedeniyle koruma sorunlarına sahip olduğu anlaşılmaktadır. Cephede çimento esaslı sıva katmanı, kesmetaş bloklarda kesit kayıpları, ahşap elemanlarda çürüme, çatının örtüsünde kayıplar ve demir elemanlarda korozyon tespit edilen diğer sorunlardır. Tarihi konuta güneyden bitişen betonarme yapı da son derece uygunsuzdur.

Koruma sorunlarına, hasarlarına ve bakımsızlığına rağmen özgünlüğünü bir biçimde halen koruyan yapı, Gaziantep Kültür Varlıklarını Koruma Bölge Kurulu ve/veya KUDEB uzmanlarınca ivedilikle yerinde incelenmeli ve tescile önerilmelidir. Yapının korunabilmesi

amacıyla daha ayrıntılı incelenmesi, belgelenmesi ve koruma sorunlarının tespit edilmesi gerekmektedir. Strüktürel analizlerin gerçekleştirilmesi, analiz sonuçlarına bağlı olarak yapının bütününde ve/veya deprem hasarlı yapısal elemanlarında sağlamlaştırma yapılmasına ihtiyaç duyulmaktadır. Artçı depremlerde mevcut hasarların daha fazla büyümemesi ve yapısal bütünlüğün sağlanması amacıyla için projeye dayalı nihai koruma çalışmaları gerçekleştirilinceye dek özellikle sokağa batı cephedeki düzlem dışı hasarlarla ilgili geçici önlemlerin alınması önerilmektedir. Çatının kontrol edilmesi, eksik ve hasarlı kısımlarının onarılmasına ihtiyaç duyulmaktadır.

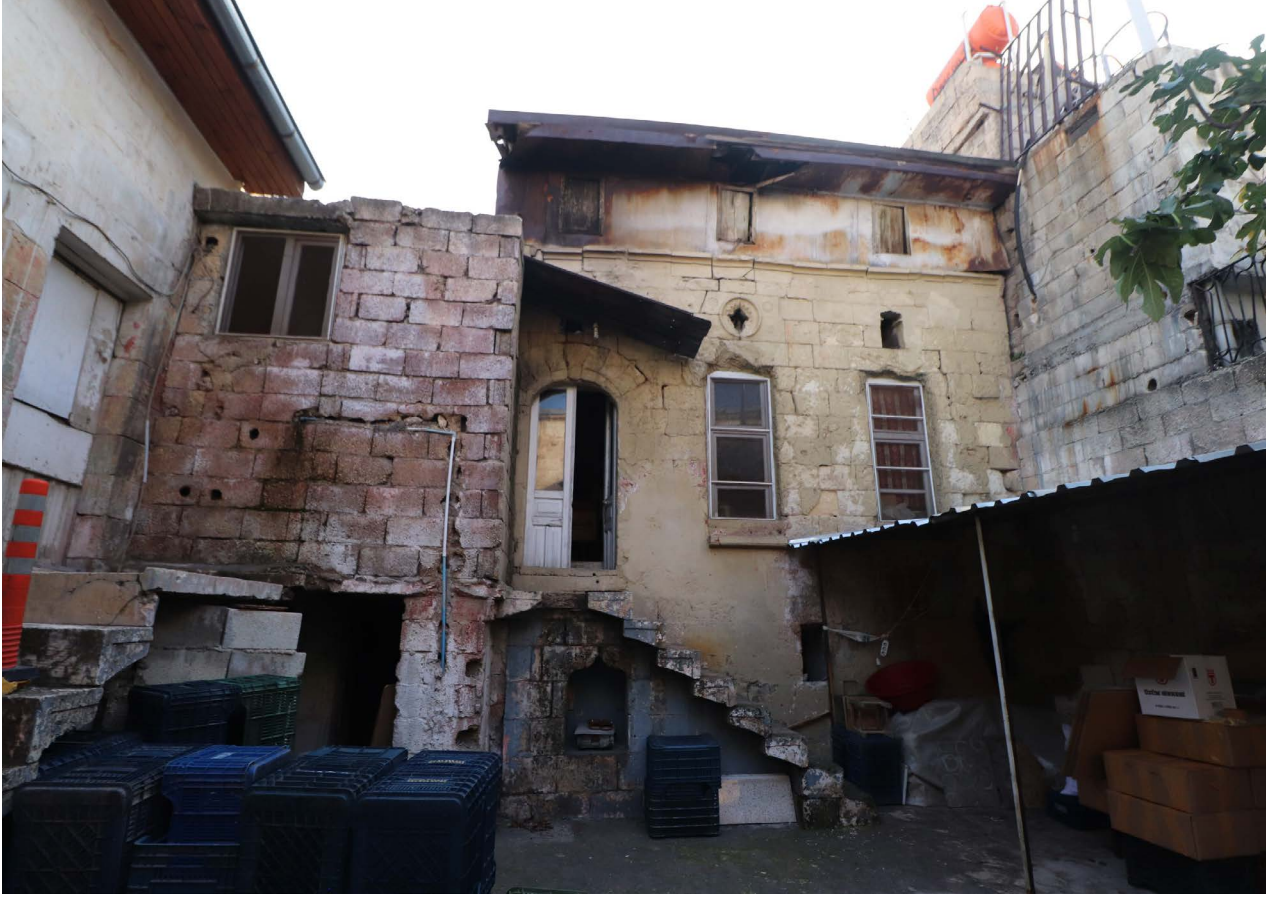
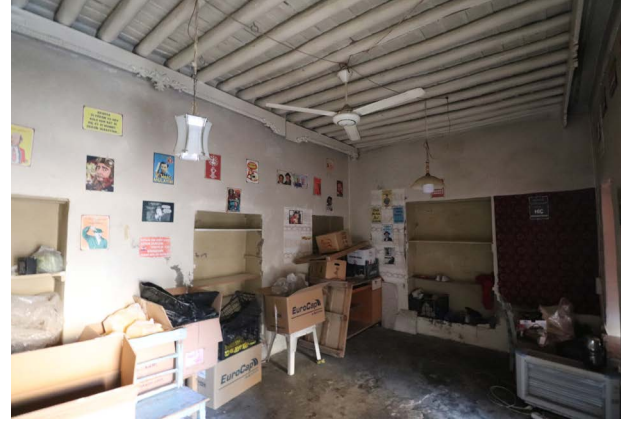
Parselin doğusundaki konutun batı cephesinde derz açılması, çatlak ve deformasyonlar görülür. Bu hasarların ne ölçüde 6 Şubat 2023 depremleriyle ilişkili olduğunu cevaplamak güçtür. Pencere açıklıklarının müdahale gördüğü, lento ve sövelerde kesmetaşların zedelendiği tespit edilmiştir. Parseldeki her iki yapıda da bakımsızlık ve bol miktarda kullanıcı müdahalesi dikkati çeker. Son derece bakımsız halde olan kuzeydeki yapının avluya bakan cephesinde kesmetaşların erozyona uğradığı da görülür. Avlu duvarlarında da süreksizlikler, niteliksiz onarımlar ve ekler göze çarpmaktadır.

Gaziantep Koruma Amaçlı İmar Planı'nda, parselin doğusundaki geleneksel iki katlı kagir konut plana işlenmemiştir. Koruma sorunlarına, hasarlarına ve bakımsızlığına rağmen özgünlüğünü bir biçimde halen koruyan yapının Gaziantep Kültür Varlıklarını Koruma Bölge Kurulu ve/veya KUDEB uzmanlarınca ivedilikle yerinde incelenmesi ve tescile önerilmesi

gerekmektedir. Koruma Amaçlı İmar Planı'nda kuzeydeki yapı tescilli olarak görünmektedir. Yapıların ilişkili olduğu komşu yapılarla birlikte incelenmesi, belgelenmesi ve koruma sorunlarının tespit edilmesi gerekmektedir. Strüktürel duruma ilişkin yapısal analizlerin gerçekleştirilmesi, analiz sonuçlarına bağlı olarak yapının bütününde ve/veya deprem hasarlı yapısal elemanlarında sağlamlaştırma yapılmasına ihtiyaç duyulmaktadır.

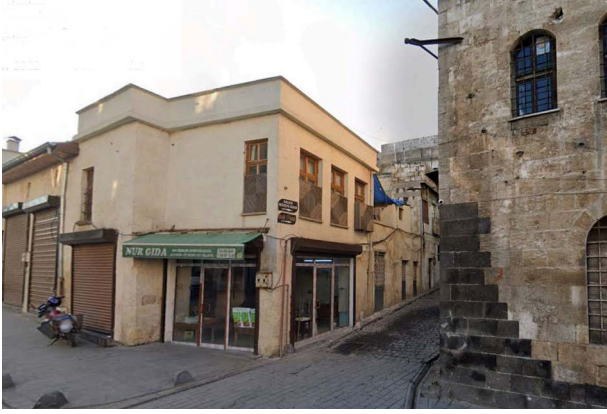
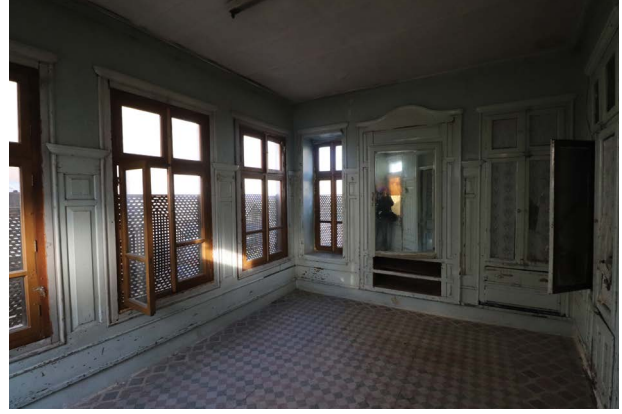
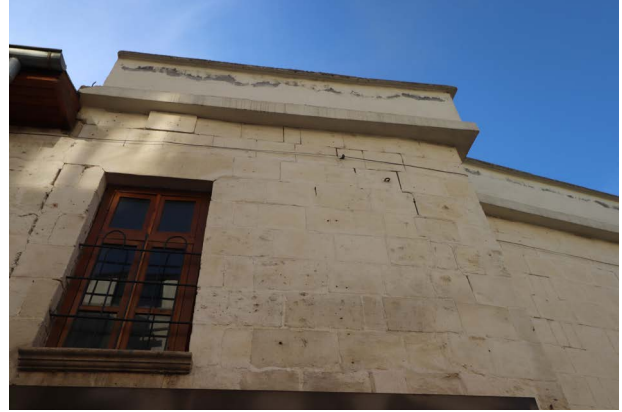
Yapıda gerçekleştirilen gözleme dayalı incelemelerde deprem hasarları tespit edilmiştir. Özellikle kuzey cephede derz açılmaları ve çatlaklar

bulunmaktadır. Bakımsızlık ve buna bağlı malzeme bozulmaları ve yakın dönem niteliksiz müdahaleleri tespit edilen diğer sorunlardır. Zaman içinde gerçekleştirilen müdahaleler (bölücü duvar ve döşeme inşası, işlev değişiklikleri vb.) ve özgün parselde meydana gelen değişimlerle (ifraz) mevcut yapısal durumun algılanması son derece güçtür. Bu nedenle, yapının ilişkili olduğu komşu yapılarla birlikte incelenmesi, belgelenmesi ve koruma sorunlarının tespit edilmesi gerekmektedir. Strüktürel duruma ilişkin yapısal analizlerin gerçekleştirilmesi, analiz sonuçlarına bağlı olarak yapının bütününde ve/veya deprem hasarlı yapısal elemanlarında sağlamlaştırma yapılmasına ihtiyaç duyulmaktadır.

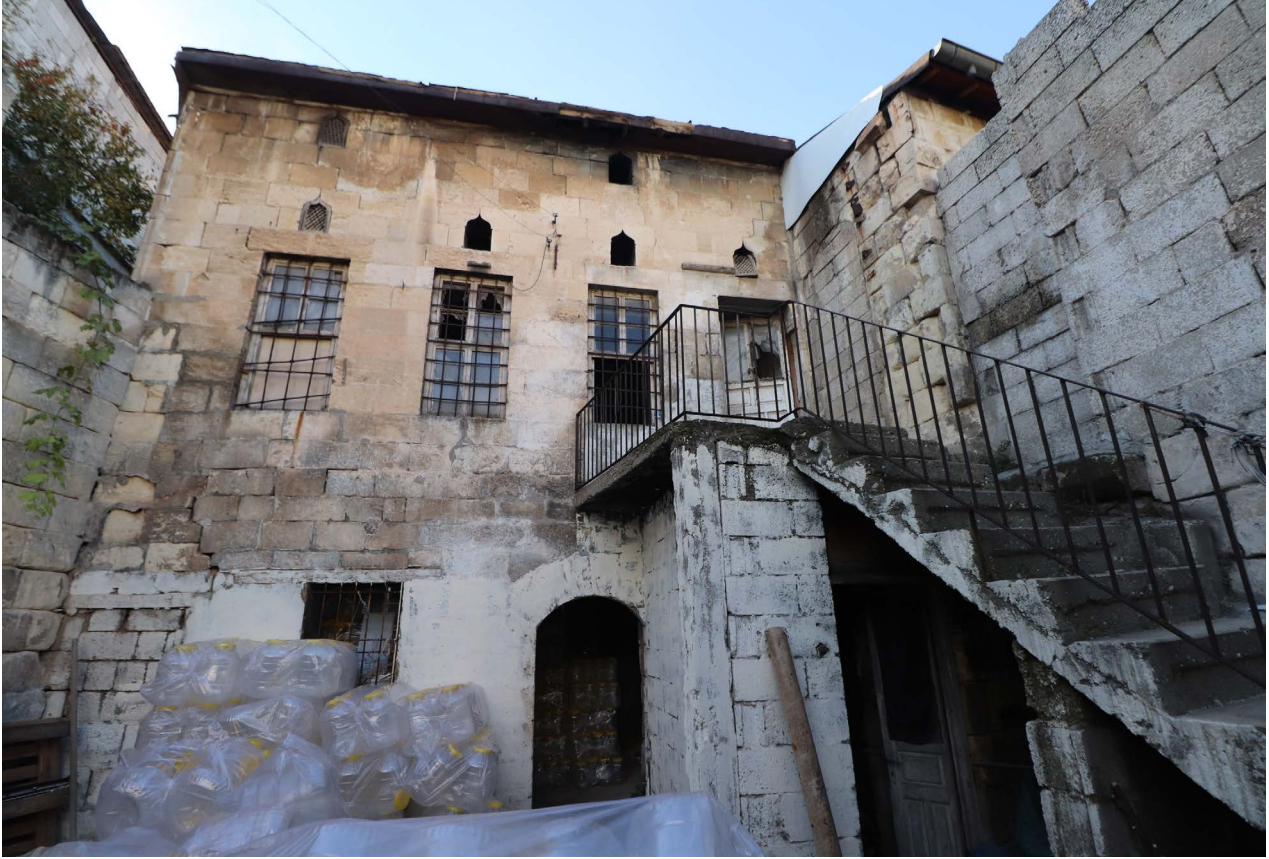
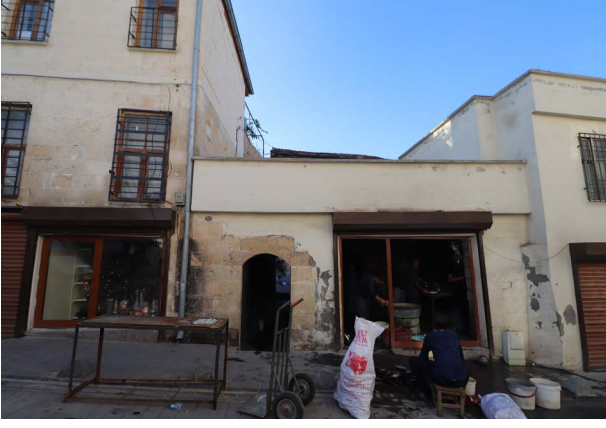
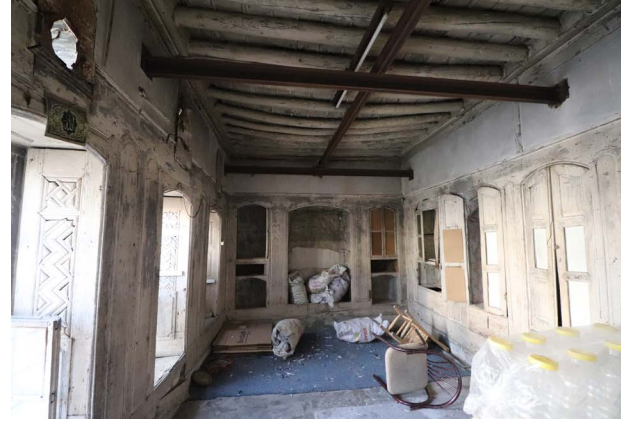
Yapının güneydoğu köşesinde hem güney hem de doğu cephesini etkileyen deprem hasarları bulunmaktadır. Bu cephelerde çift cidarlı duvar örgüsünde kesmetaş blokların çekirdek bölümünden ayrıldığı, dışa doğru hareket ettiği ve devrildiği tespit edilmiştir. Hasarlı duvar bölümlerinde daha önce niteliksiz onarımların gerçekleştirildiği de göze çarpmaktadır. Avluya bakan kuzey cephesinde de derz açılmaları ve çatlaklar dikkati çekmektedir. Deprem hasarlarının yanı sıra, konutun uzun süredir kullanılmaması nedeniyle bakımsız kaldığı, çatıdan içeri giren su nedeniyle malzeme bozulmalarının yaşandığı görülmüştür. Deprem sonrasında, yapıyı güvenli hale getirmek amacıyla birinci kat mekânı içinde çelik profiller kullanılarak bir destek sisteminin oluşturulmaya çalışıldığı, ancak bu sistemin yeterli mühendislik hizmeti alınmadan alelacele imal edildiği ve mevcut yapıya herhangi bir faydasının olmadığı görülmüştür.

Çalışma kapsamında gerçekleştirilen incelemelerde yapıda deprem hasarları tespit edilmiştir. Bakımsızlık ve buna bağlı malzeme bozulmaları,

yağmur suyunun yapıdan uzaklaştırılması ve yakın dönem niteliksiz müdahaleler de tespit edilen diğer sorunlardır. İncelenen söz konusu tescilli kültür varlığının daha etkin biçimde korunabilmesi amacıyla, ilişkili olduğu komşu yapılarla birlikte incelenmesi, belgelenmesi ve koruma sorunlarının tespit edilmesi gerekmektedir. Konutun deprem davranışının anlaşılması için yapısal analizlerin gerçekleştirilmesi, analiz sonuçlarına bağlı olarak yapının bütününde ve/veya deprem hasarlı yapısal elemanlarında sağlamlaştırma yapılmasına ihtiyaç duyulmaktadır. Artçı depremlerde mevcut hasarların daha fazla büyümemesi ve yapısal bütünlüğün sağlanması amacıyla için projeye dayalı nihai koruma çalışmaları gerçekleştirilinceye dek özellikle güneydoğu köşesinde düzlem dışı hasarlarla ilgili geçici önlemlerin alınması önerilmektedir. Çatı örtüsünün, yağmur oluk ve borularının kontrol edilmesi, eksik ve hasarlı kısımlarının onarılması gerekmektedir.

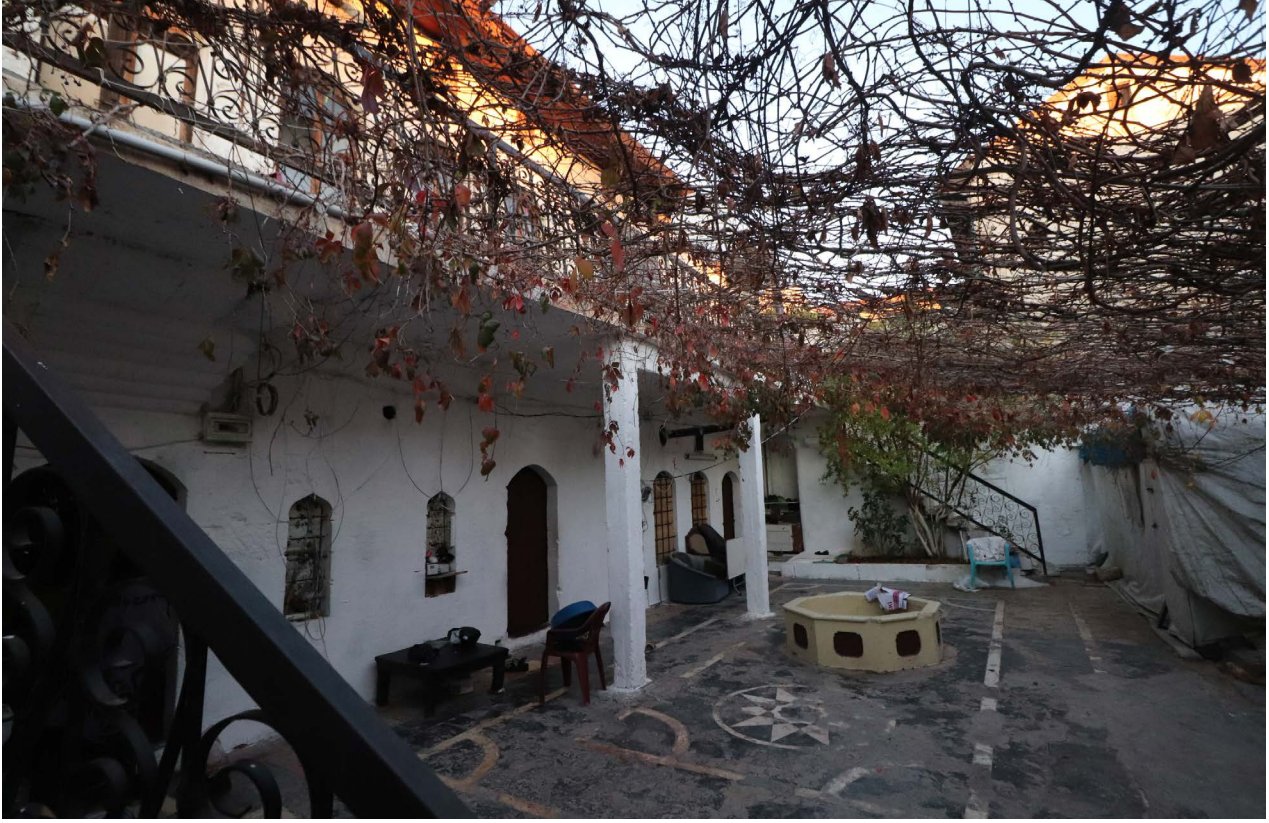
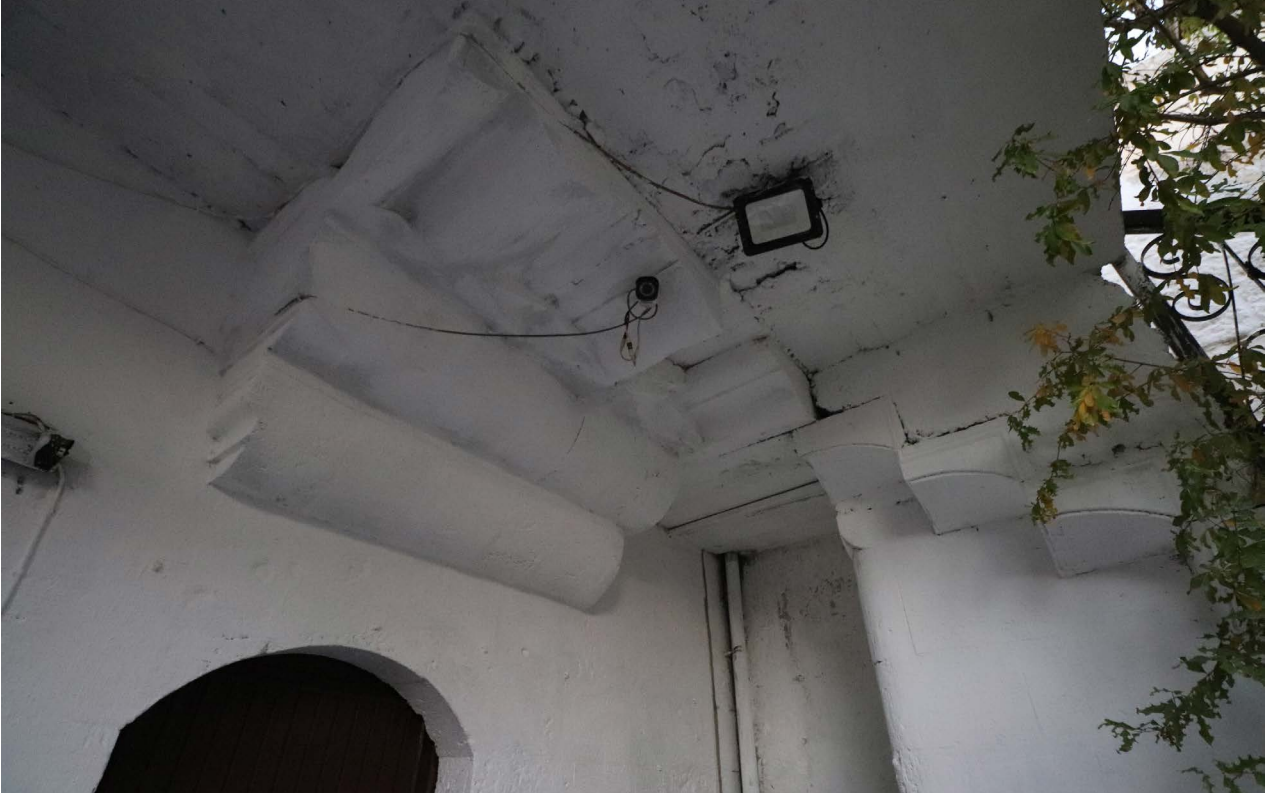
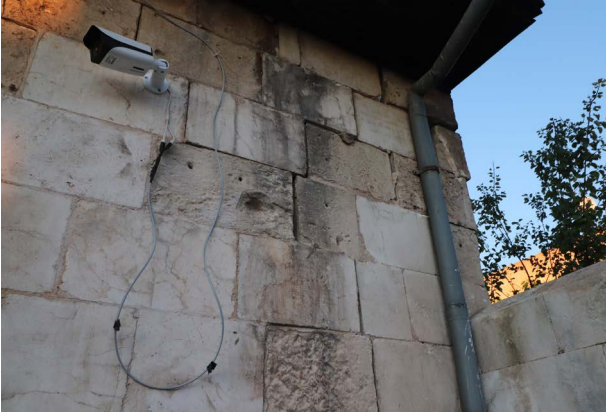
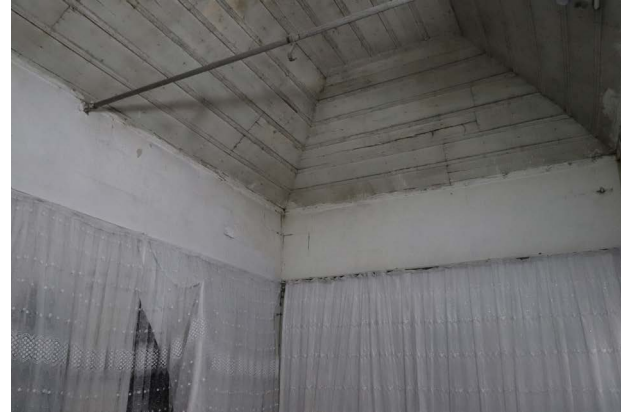
Yapının güney cephesinde, kuzey ve doğu duvarlarında 6 Şubat 2023 depremlerinin neden

olduğu hasarlar görülmüştür. Binanın birinci katında güney cephesinde ve kuzey duvarında derz açılmaları ve çatlaklar tespit edilmiştir. Doğu cephesinin duvar örgüsünde kesmetaş blokların çekirdek bölümünden ayrıldığı ve dışa doğru hareket ederek komşu parseldeki konutun avlusuna düştüğü görülmüştür. Bu cephede de önemli miktarda derz açılmaları ve çatlaklar bulunmaktadır.

Çalışma kapsamında gerçekleştirilen incelemelerde tescilli yapıda deprem hasarları ile birlikte bakımsızlığa bağlı malzeme bozulmaları, kullanıcı müdahaleleri ve niteliksiz onarımlar tespit edilmiştir. Yapının daha etkin korunabilmesi amacıyla yapı ve avlusunda mimari belgeleme

çalışmalarının yürütülmesi, kagir duvarların niteliklerinin anlaşılmasına yönelik testlerin yapılması, deprem davranışının anlaşılması ve kritik noktalarının tespiti amacıyla yapısal analizlerin gerçekleştirilmesi, analiz sonuçlarına bağlı olarak yapının bütününde ve/veya deprem hasarlı yapısal elemanlarında sağlamlaştırma yapılmasına ihtiyaç duyulmaktadır. Ancak tanımlanan bu süreç, hazırlanacak koruma projesi dahilinde gerçekleştirilebilir. Artçı depremlerde mevcut hasarların daha fazla büyümemesi ve yapısal bütünlüğün sağlanması amacıyla için projeye dayalı nihai koruma çalışmaları gerçekleştirilinceye dek özellikle doğu cephedeki düzlem dışı hasarlarla ilgili geçici önlemlerin alınması önerilmektedir.

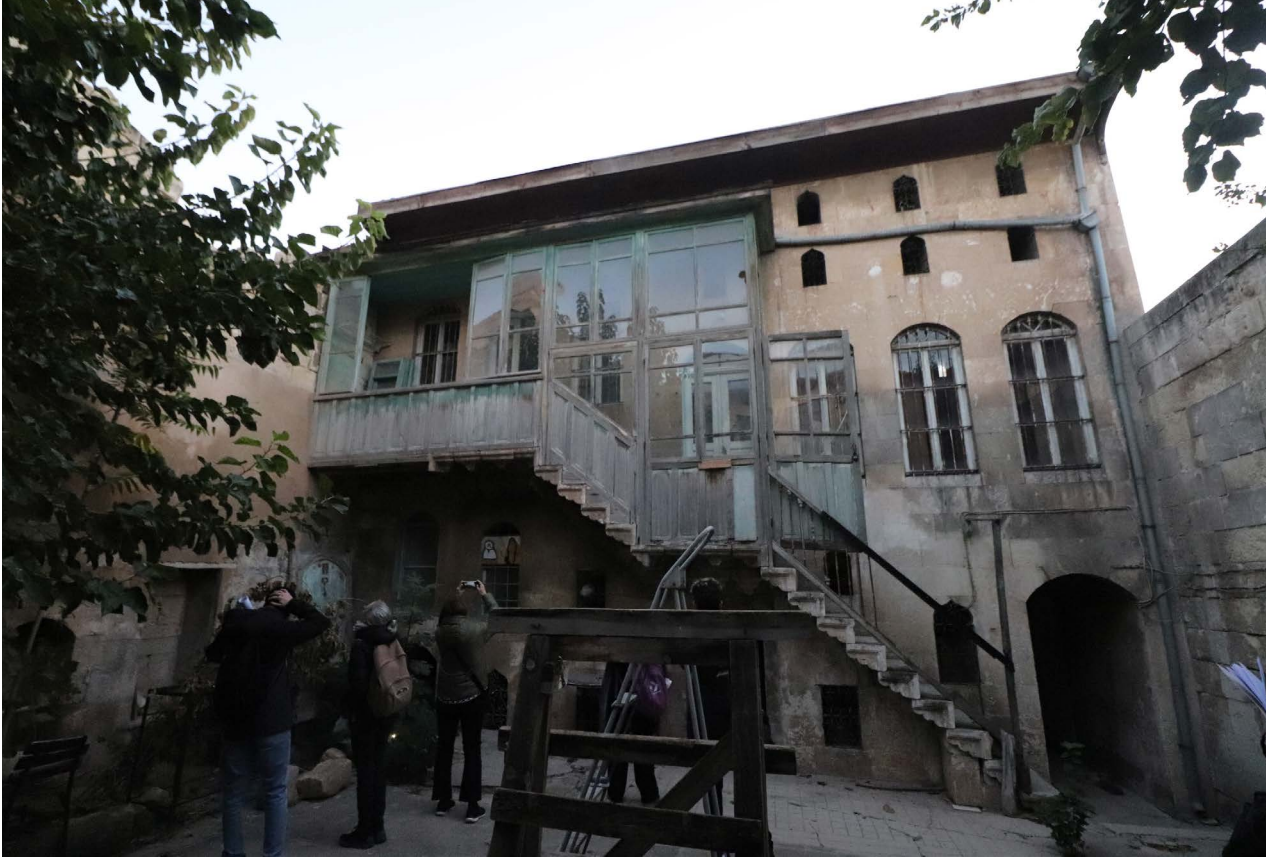
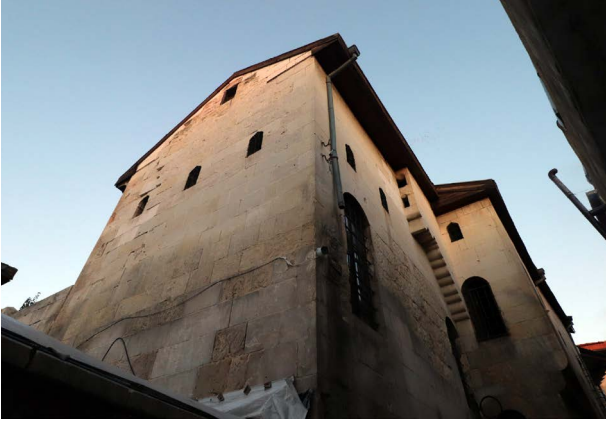
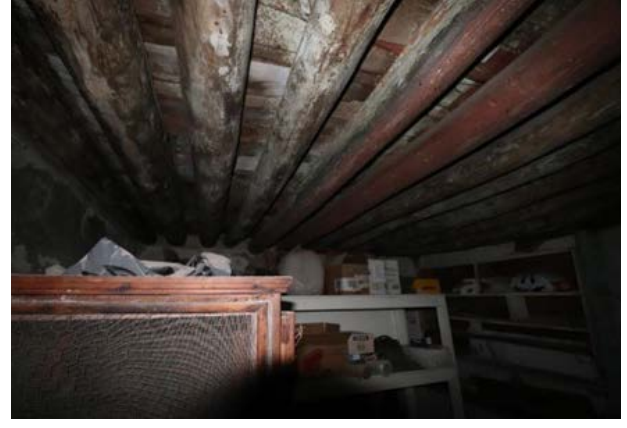
Yapının batı cephesinde 6 Şubat 2023 depremleriyle ilişkili hasarlar görülmüştür. Cephenin çift cidarlı duvar örgüsünde kesmetaş blokların çekirdek bölümünden ayrıldığı ve dışa doğru hareket ettiği tespit edilmiştir. Bu cephede önemli miktarda derz açılmaları ve çatlaklar da dikkati çeker. Avlunun batı kenarında sınırlı bir bölümün, 531 ada-3 parselde bulunan bir diğer geleneksel konut ile ortak olması, ilgili duvarda meydana gelen hasarların avluyu etkilemesine neden olmuştur. Güney cephesinde tespit edilen sorunlar yağmur suyunun tahliye edilmesi ve yakın dönem restorasyon çalışmalarında gerçekleştirilen niteliksiz tamamlamalar ile ilişkidir.

Çalışma kapsamında gerçekleştirilen incelemelerde yapının batı cephesinde deprem hasarları görülmüştür. Bakımsızlık ve buna bağlı malzeme bozulmaları, yağmur suyunun yapıdan

uzaklaştırılması ve yakın dönem niteliksiz müdahaleler de tespit edilen diğer sorunlardır. İncelenen söz konusu tescilli kültür varlıklarının daha etkin biçimde korunabilmesi amacıyla yapıların ve avlunun daha hassas biçimde incelenmesi ve koruma sorunlarının tespit edilmesi gerekmektedir. Konutların deprem davranışının anlaşılması ve kritik noktalarının tespiti amacıyla yapısal analizlerin gerçekleştirilmesi, analiz sonuçlarına bağlı olarak yapıların bütününde ve/veya deprem hasarlı yapısal elemanlarında sağlamlaştırma yapılmasına ihtiyaç duyulmaktadır. Bu nedenle, yapılarda mimari belgeleme çalışmalarının yürütülmesi, kagir duvar niteliğinin anlaşılması için testlerin yapılması gerekmektedir. Artçı depremlerde mevcut hasarların daha fazla büyümemesi ve yapısal bütünlüğün sağlanması amacıyla için projeye dayalı nihai koruma çalışmaları gerçekleştirilinceye dek özellikle batı cephedeki düzlem dışı hasarlarla ilgili geçici önlemlerin alınması önerilmektedir. Yağmur oluklarının ve tahliye borularının kontrol edilmesi, eksik ve hasarlı kısımlarının onarılması da kolaylıkla ve ivedilikle gerçekleştirilebilecek önlemler arasındadır.

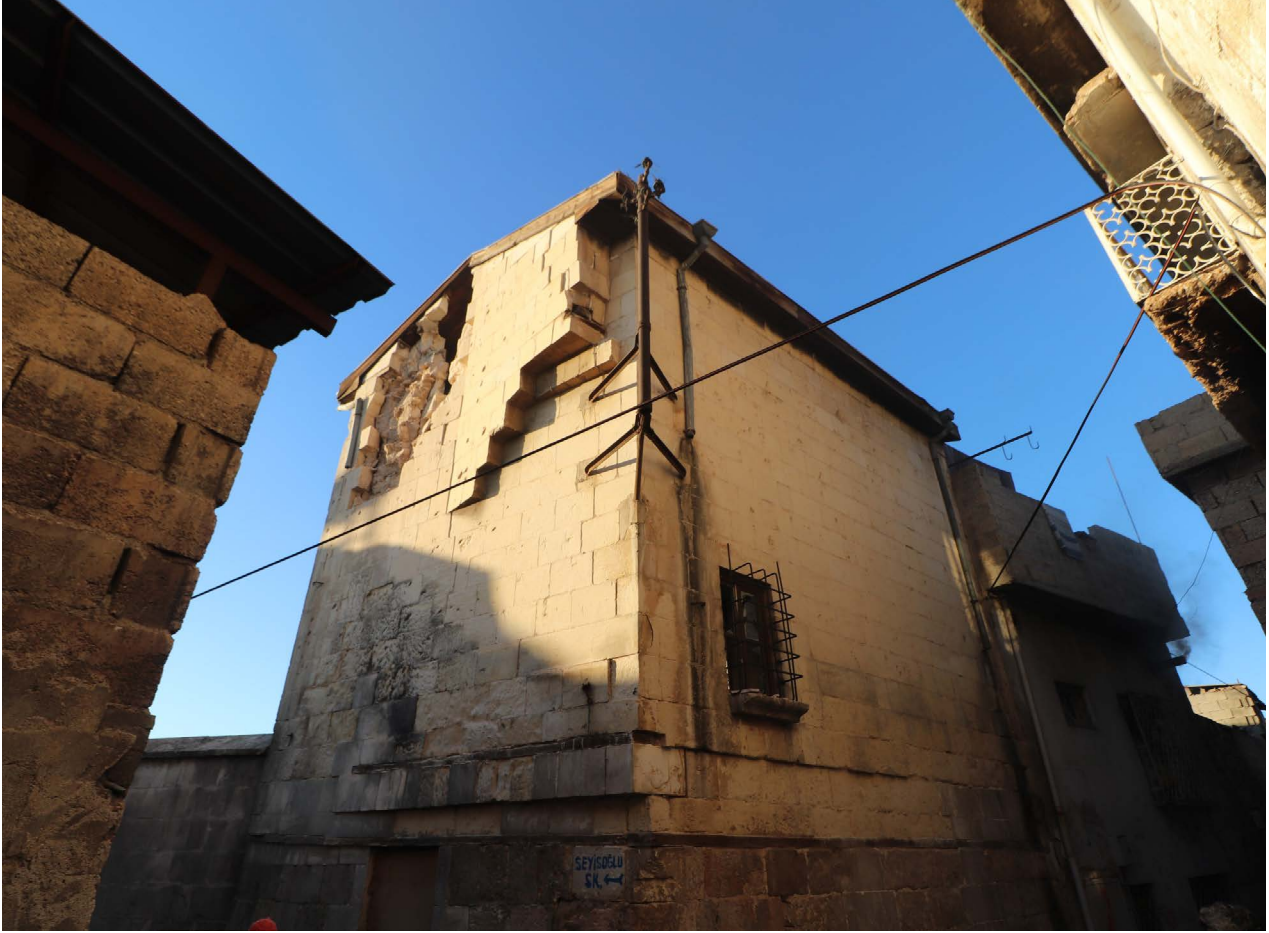
batısındaki duvar bölümünün dışarı doğru devrildiği, çift cidarlı duvar örgüsünde kesme-taş blokların çekirdek bölümünden ayrıldığı görülür. Bu cephede derz açılmaları ve çatlaklar da bulunur.

Çalışma kapsamında gözlemler kısa süre içinde yapılmıştır. Ancak tespit edilebildiği kadarıyla yapıların beden duvarlarında deprem hasarları bulunmaktadır. Bu nedenle, avluya bakan tescilli yapıların tümünün daha hassas biçimde incelenmesi ve deprem hasarlarının tespit edilmesi gerekir. Konutların deprem davranışının anlaşılması ve kritik noktalarının tespiti amacıyla

yapısal analizlerin gerçekleştirilmesi, analiz sonuçlarına bağlı olarak yapıların bütününde ve/veya deprem hasarlı yapısal elemanlarında sağlamlaştırma yapılmasına ihtiyaç duyulmaktadır. Bu nedenle, yapılarda mimari belgeleme çalışmalarının yürütülmesi, kagir duvar niteliğinin anlaşılması için testlerin yapılması gerekmektedir. Artçı depremlerde mevcut hasarların daha fazla büyümemesi ve yapısal bütünlüğün sağlanması amacıyla için projeye dayalı koruma uygulamaları gerçekleştirilinceye dek eksik duvar bölümlerinin tamamlanması ve düzlem dışı hasarlara karşı ahşap-çelik desteklerin imal edilmesi önerilmektedir.
