# ANTEP

Risk Altındaki Mimari Mirasın Deprem Sonrası  
Değerlendirmesi

@Anadolu Kùltür  
Nisan 2025  
ISBN: 978-605-5276-26-3

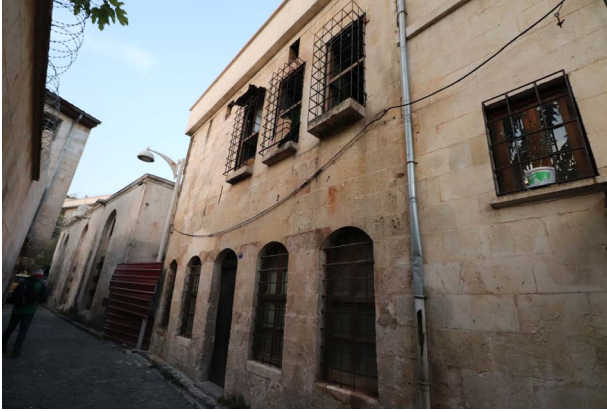
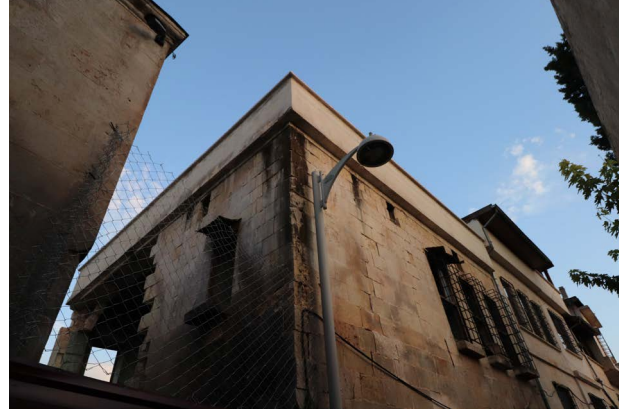
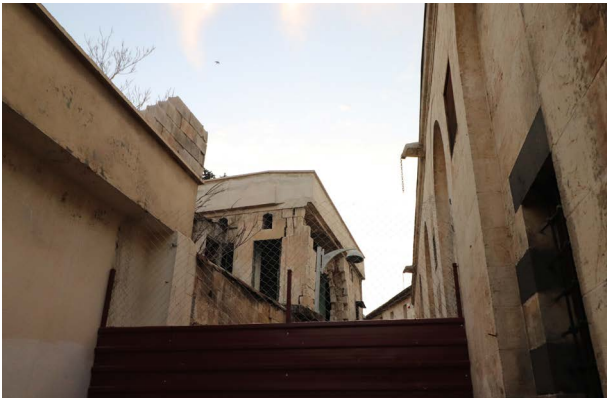
Bina mevcut durumda ağır hasarlı olarak sınıflandırılmıştır. Yapının kuzey cephe doğru yarısı tamamen yıkılmış, batı yarısı ise düzlem dışı hareket etmiştir. Eyüboğlu Cami Sokak'a bakan batı cephesinde yüzey boyunca devamlılık gösteren birbirine paralel diyagonal çatlaklar görülmektedir. Kuzey ve doğu cephelerde ise yapı elemanlarında dökülmeler ve kayıplar oluşmuştur.

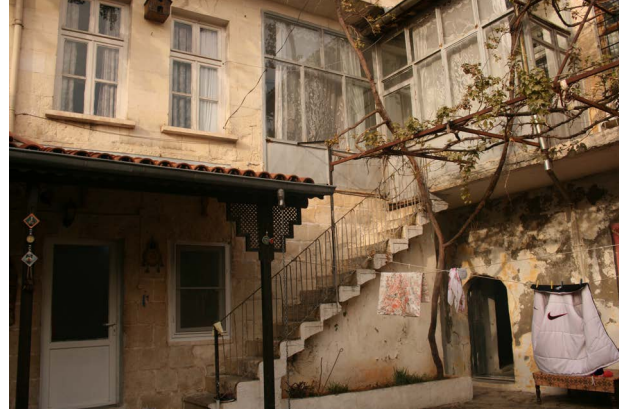
Bina mevcut durumda hafif/orta hasarlı olarak sınıflandırılmıştır. Hıdır Sokak'a bakan güney cephede hasarları gözlemek mümkündür. Cephenin doğu üst kısmında, açıklık hizasına yakın başlayıp çatıya kadar devam eden diyagonal bir çatlak vardır. Derz açılması sokak seviyesinden belirgin bir şekilde görülmektedir. Doğru cephenin güney yarısında da benzer çatlaklar gözlenir ve cephe dışa doğru hareket etmiştir.

Çatlakların bulunduğu duvar bölümlerine kısmi müdahalelerle strüktürel problemler giderilebilir. Müdahale türüne karar vermek için yapıda

daha incelikli bir çalışma yapmak gerekmektedir. Mevcut çatlakların gelecekte risk yaratmaması için gözlenerek gerekli bölgelerde benzer destekleyici sistemler kurulabilir. Dışa doğru hareket eden kısımlar için de benzer destekler gerekmektedir.

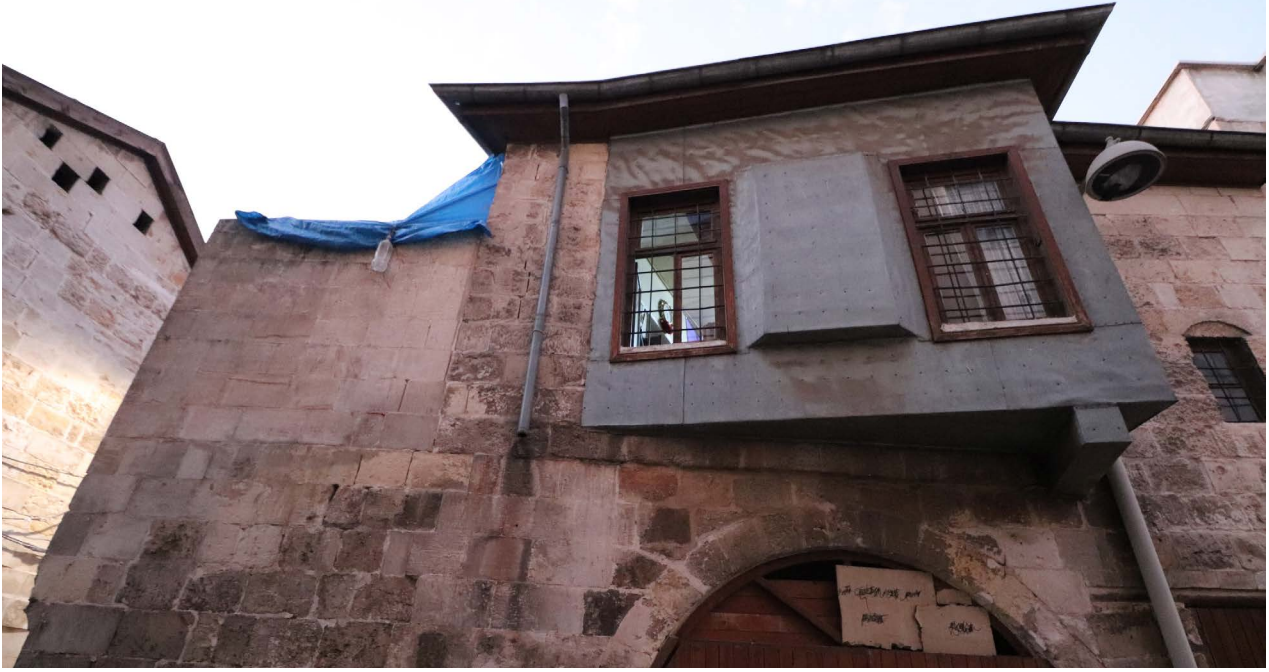
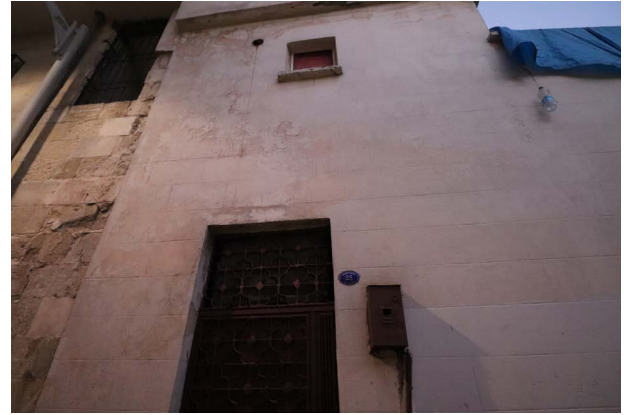
Bina mevcut durumda hafif hasarlı olarak sınıflandırılmıştır. Güneydoğu cephesinde özgün duvar hattı ve onarılmış yeni kısım arasında diyagonal çatlak görülmektedir. Bunun dışında çıkmanın çevresinde de düşey çatlaklar vardır. Sokak kotundan yapılan gözlemde beden duvarlarının dışarı doğru hareket ettiği anlaşılmaktadır ve modern onarımlar da buna etki etmiş olmalıdır. Yapının güney köşe üzeri sakinleri tarafından brandayla basit yöntemler

kullanılarak örtülmüştür. Her ne kadar çatı seviyesinde gözlem yapılmasa da bu müdahale çatıda hasarlar olabileceğine işaretir.

Çatlakların bulunduğu duvar bölümlerine kısmi olarak müdahale edilerek strüktürel problemler giderilebilir, müdahale türüne karar vermek için yapıda daha incelikli bir çalışma yapmak gerekmektedir. Mevcut çatlakların gelecekte risk yaratmaması için gözlenerek gerekli bölgelerde benzer destekleyici sistemler kurulmalıdır. Dışa doğru hareket eden kısımlar için de benzer destekler gerekmektedir.

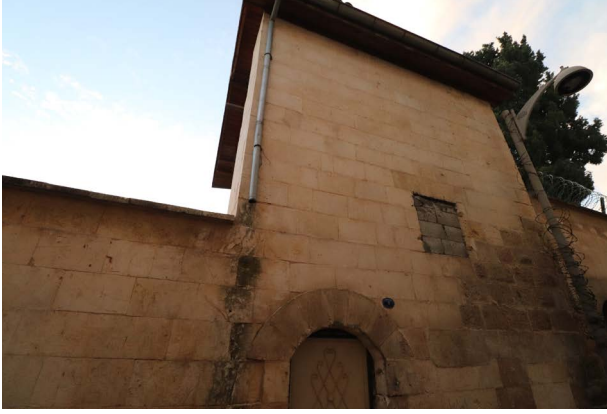
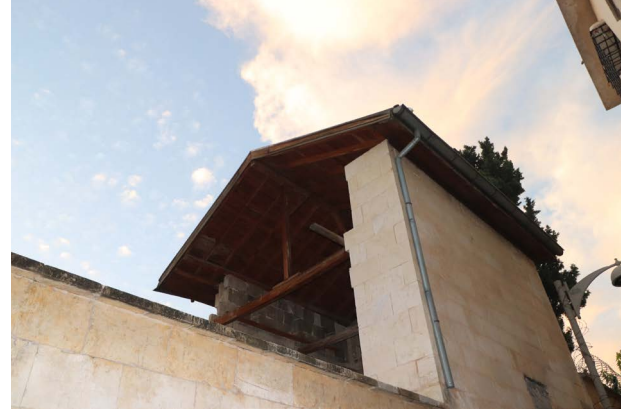
Bina mevcut durumda ağır hasarlı olarak sınıflandırılmıştır. Güney cephesi tamamen yıkılmıştır. Yıkılan kısmın onarım sırasında yenilenen kısım olduğu görülmektedir, bu da yapılan

müdahalenin niteliksiz olduğuna işaret eder. Yapının avlusuna ya da içine girilememiştir ancak sokak seviyesinden görüldüğü kadarıyla batı cephesinin de çift cidarlı duvarın dış yüzünün çekirdek bölümünden ayrılarak dışarı doğru hareket ettiği görülmüştür. Tüm beden duvarlarında düzlem dışı hareket gözlenmiştir. Buna ek olarak farklı cephelerde düşey ve diyagonal yapısal çatlaklar mevcuttur.

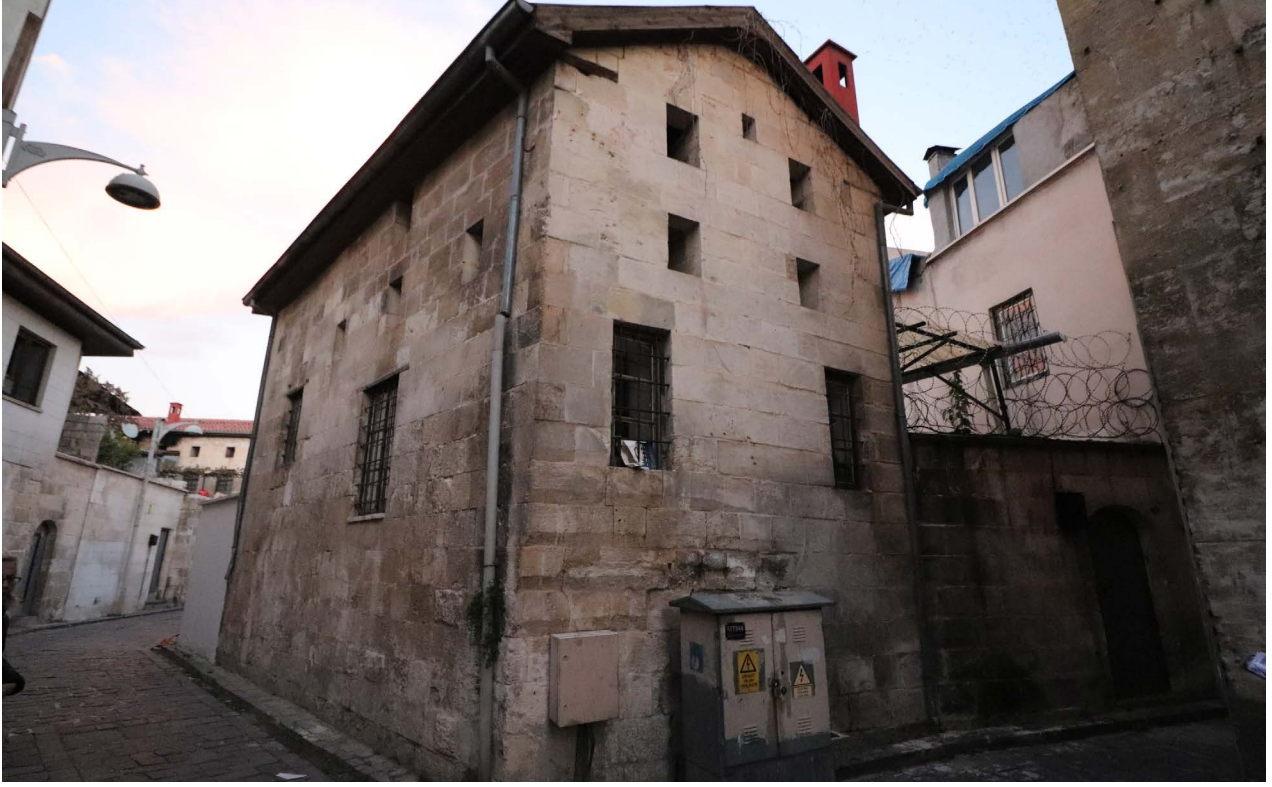
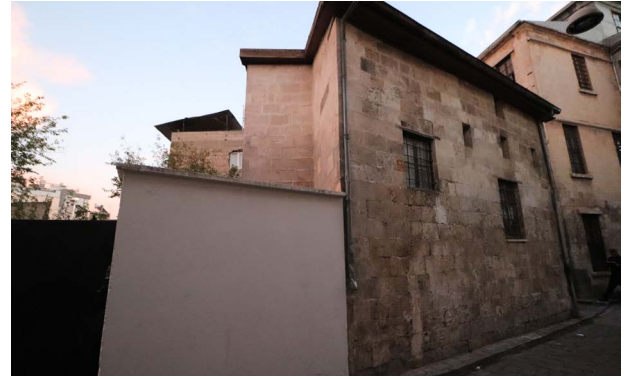
Bina mevcut durumda hafif hasarlı olarak sınıflandırılmıştır. Yapının farklı cephelerinde düşey ve diyagonal yapısal çatlaklar mevcuttur, kuzeybatı cephesinde açıklığın köşesinden başlayıp yukarı doğru diyagonal ilerleyen bir çatlak göze çarpmaktadır ve derz araları açılmıştır. Güneybatı ve güneydoğu cephelerin kesiştiği avlu kapısına yakın köşesinde çatı seviyesindeki

yapı elemanları yerinden oynamıştır. Bu kısa cephenin diğer köşesinde de benzer bir durum söz konusudur.

Çatlakların bulunduğu duvar bölümlerine kısmi olarak müdahale edilerek strüktürel problemler giderilebilir, müdahale türüne karar vermek için yapıda daha incelikli bir çalışma yapmak gerekmektedir. Mevcut çatlakların gelecekte risk yaratmaması için gözlenerek gerekli bölgelerde benzer destekleyici sistemler kurulmalıdır.

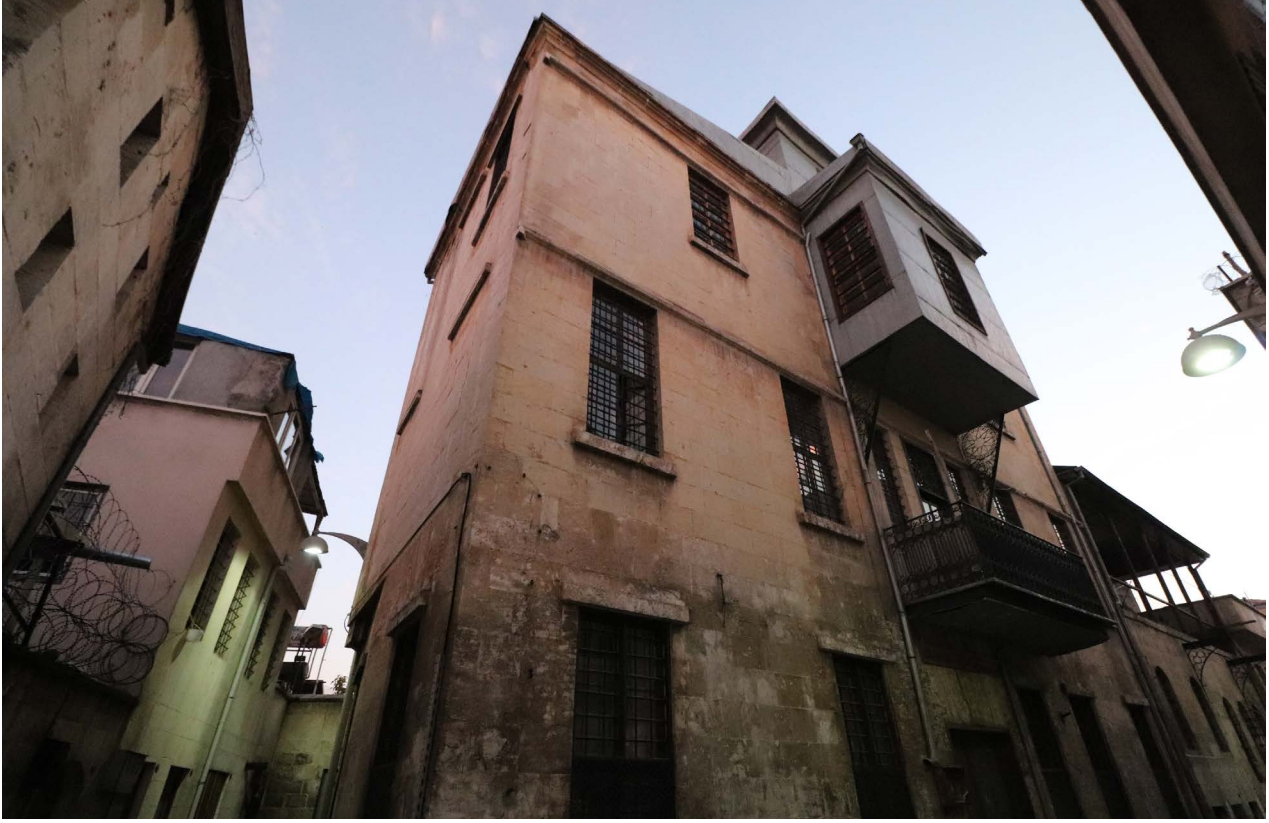
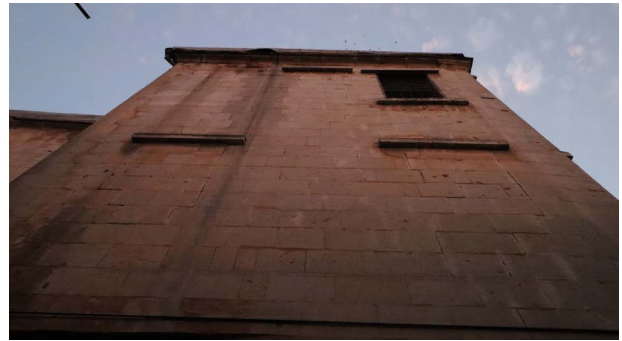
Bina mevcut durumda hafif hasarlı olarak sınıflandırılmıştır. Yapının farklı cephelerinde düşey ve diyagonal yapısal çatlaklar mevcuttur.

Kuzeybatı cephesinde düşey ilerleyen çatlak çok belirgindir ve derz araları açılmıştır. Benzer durum giriş cephesinde de görülmektedir. Sokak kotundan yapılan incelemede batı duvarının dışa doğru hareket ettiği anlaşılmıştır.

Çatlakların bulunduğu duvar bölümlerine kısmi olarak müdahale edilerek strüktürel problemler giderilmelidir. Müdahale türüne karar vermek için yapının strüktürel durumu hakkında daha incelikli bir çalışma yapmak gerekmektedir.

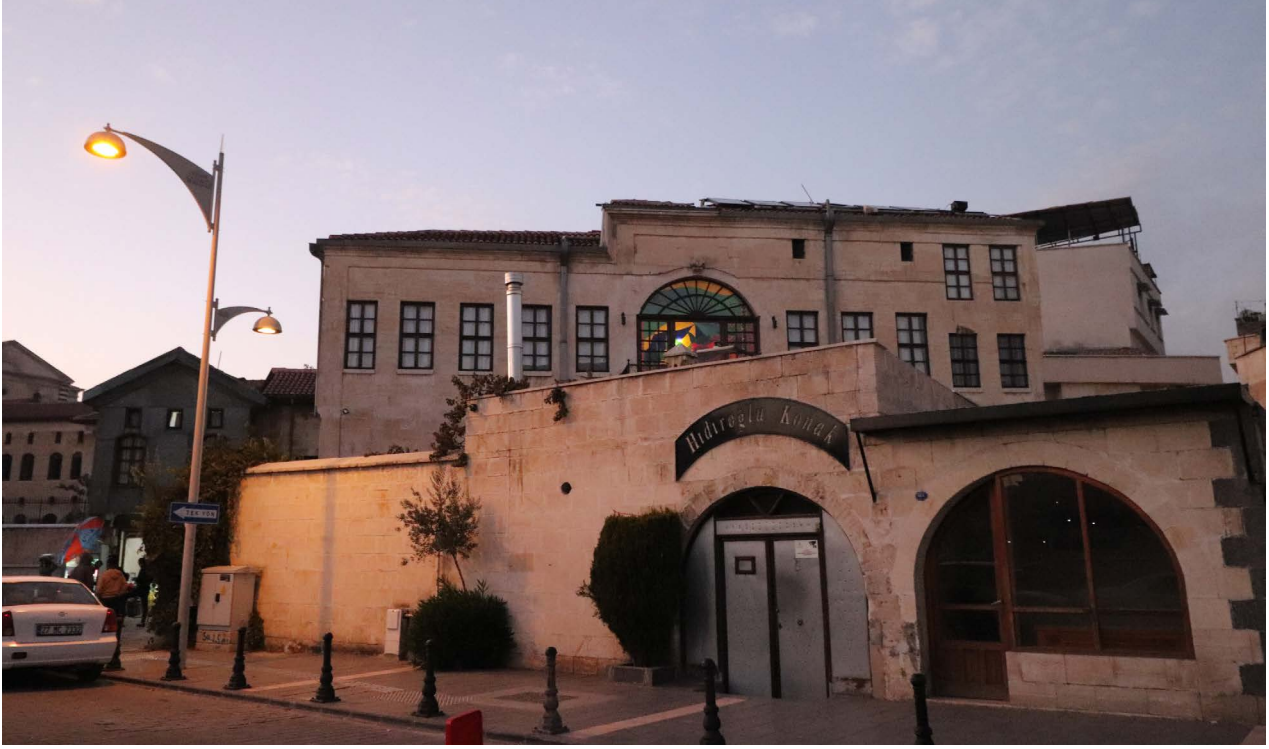
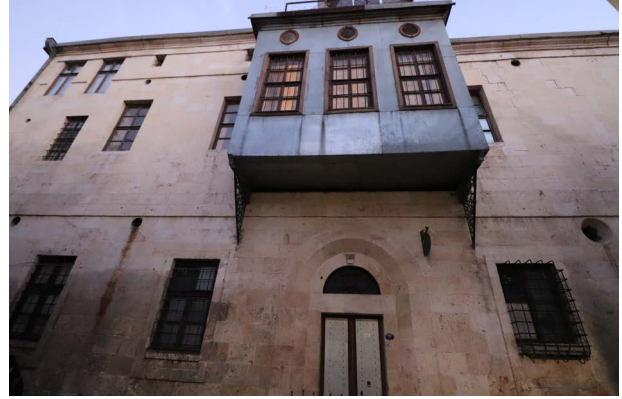
Bina mevcut durumda hafif hasarlı olarak sınıflandırılmıştır. Yapının farklı cephelerinde düşey ve diyagonal yapısal çatlaklar mevcuttur. Kuzeybatı cephesinde açıklıklar arasında kalan ve yatayda sürekliliği olan duvar bölümlerindeki diyagonal çatlaklar belirgin hasarlar arasındadır. 6 Şubat depremleri sonrası kullanım

görmeye devam eden yapıda yüzey çatlakları dışında bir hasar görülmemektedir.

Çatlakların bulunduğu duvar bölümlerine kısmi olarak müdahale edilerek strüktürel problemler giderilmelidir. Kullanım görmeye devam eden bu yapının düşük seviyeli hasarlarının ivedilikle giderilmesi, gelecekte oluşacak artçı ya da hafif çaplı sarsıntılarda daha büyük hasarlar almasını engellemek adına önem teşkil etmektedir.

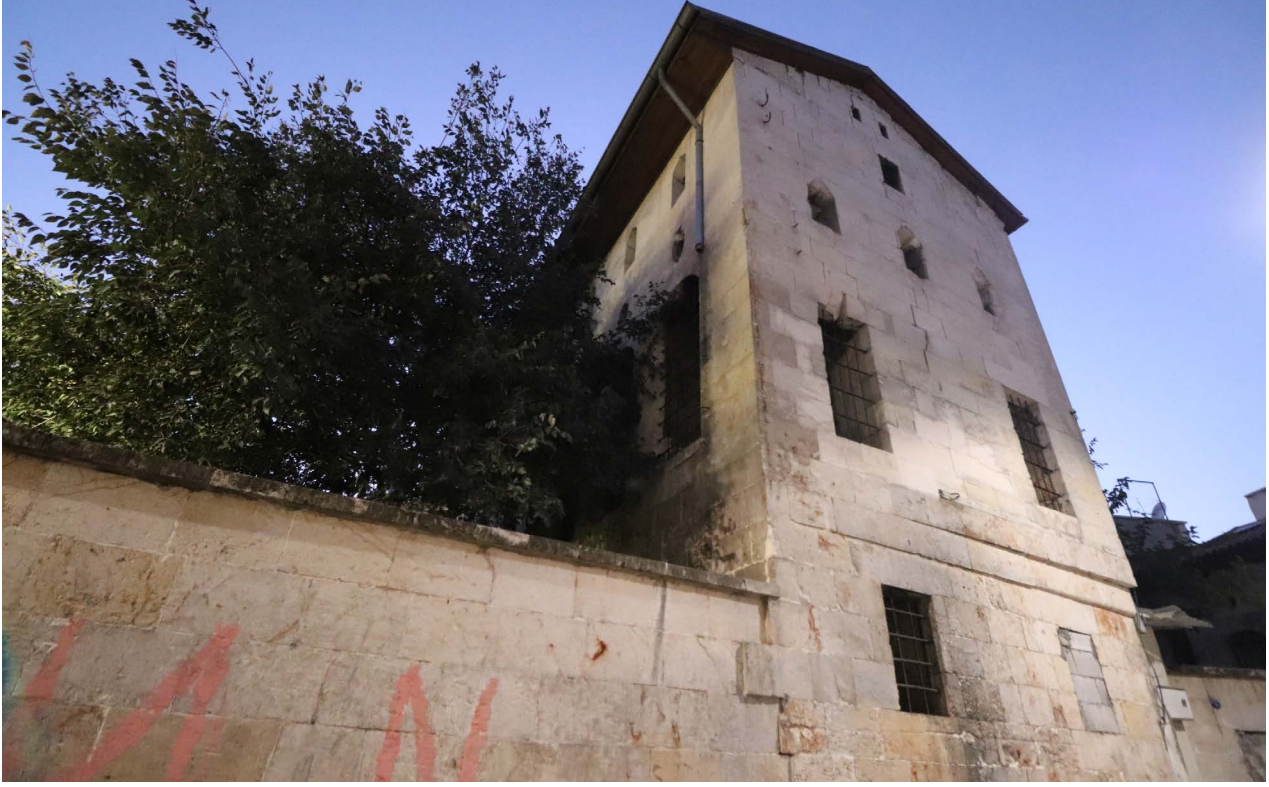
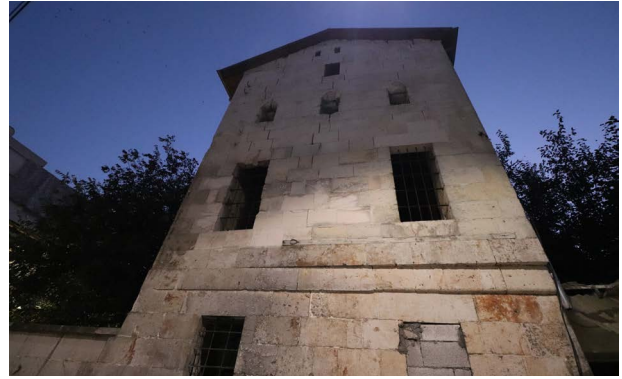
Bina mevcut durumda ağır hasarlı olarak sınıflandırılmıştır. Yapının farklı cephelerinde yapısal çatlaklar mevcuttur. Kısa cephe olan kuzeydoğu cephesinde düşey ve diyagonal çatlaklar yoğunur. Uzun cephe olan güneydoğu cephesi ise düzlem dışı hareket etmiştir. Bu cephenin düzlem dışı hareketi sonucu kısa cephelerde çatlaklar oluşmuştur. Kuzeydoğu

cephede çatlaklar açıklıklar arasında devam eder ve pek çok yapı elemanı yerinden oynamış vaziyettedir. Bu cephenin alınlığında da düzlem dışı hareket gözlenmiştir.

Çatlakların olduğu duvarlar ve açıklıklar ahşap ya da çelik sistemlerle desteklenmelidir. Düzlem dışı hareket etmiş kritik yapı bölümleri sökülerek güvenli bir noktaya taşınmalıdır. Yine yapıdaki kritik hasarlı kısımlar göçmeye karşı askıya alınmalıdır.

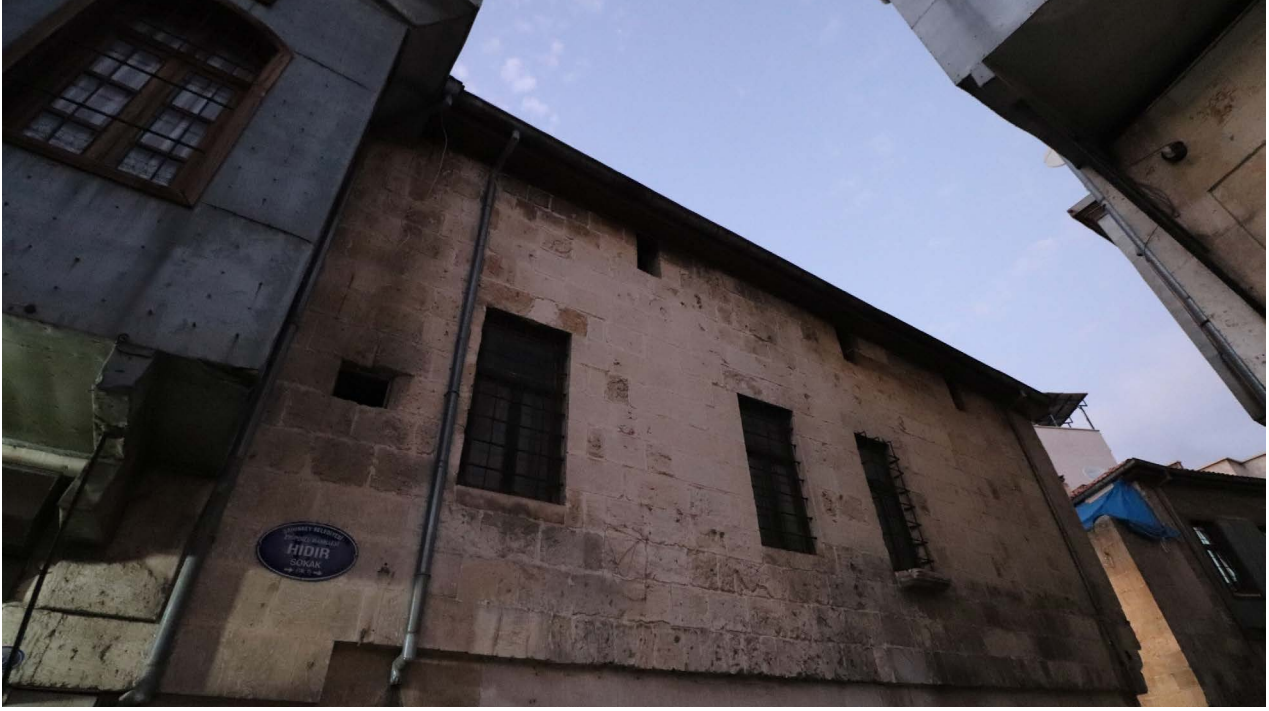
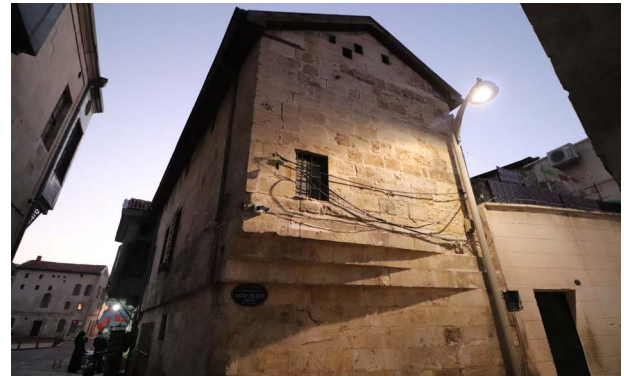
Bina mevcut durumda hafif hasarlı olarak sınıflandırılmıştır. Yapının farklı cephelerinde yapısal çatlaklar mevcuttur. Kuzeybatı cephede açıklıklar arasında kalan ve yatayda sürekliliği olan duvar bölümlerinde diyagonal çatlaklar görülmektedir. Çatlaklar yapının sokak cephelerinin kesiştiği köşede yoğunlaşmıştır ve derzlerden

ilerlediği gözlenmiştir. Kuzeydoğu cephesi yapının kısa cephesidir, burada dikey hareket etmiş çatlak güneydoğu cephesinde sokağa doğru bir hareket olabileceğini düşündürmektedir.

Çatlakların bulunduğu duvar bölümlerine kısmi olarak müdahale edilerek strüktürel problemler giderilmelidir. Müdahale türüne karar vermek için yapıda daha incelikli bir çalışma yapılması ve iç mekândaki hasar tasnifi uygun olacaktır. Fakat, mevcut çatlakların gelecekte risk yaratmaması adına destekleyici sistemlerle sağlamlaştırılması önerilmektedir.

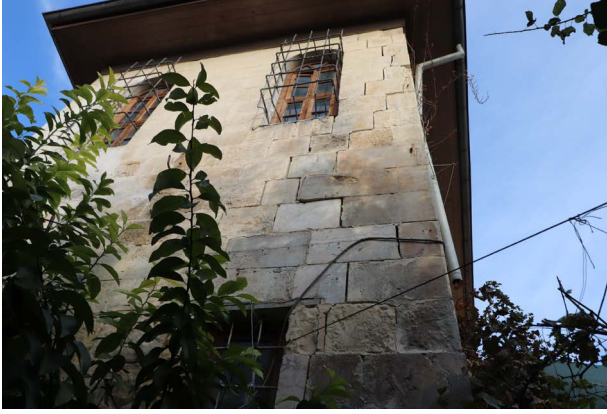
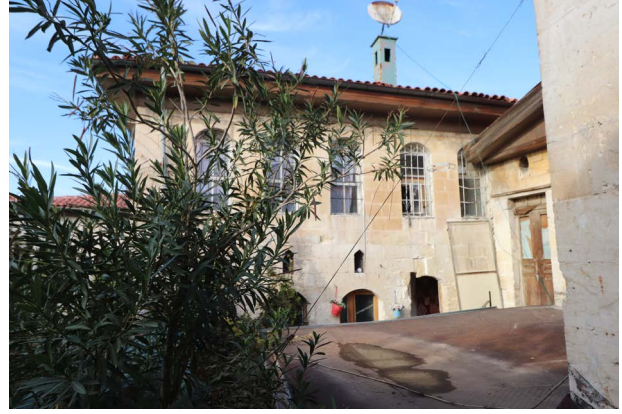
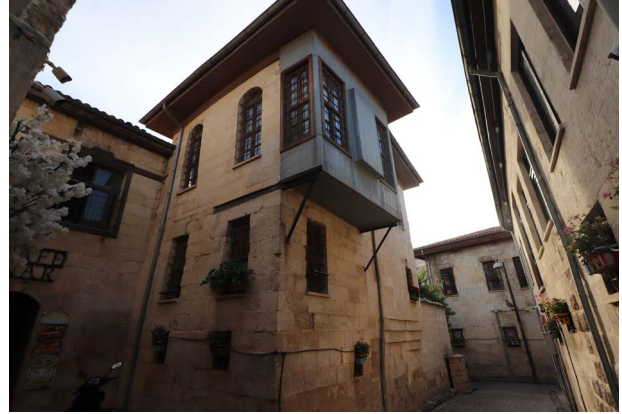
Bina mevcut durumda hafif hasarlı olarak sınıflandırılmıştır. Yapının farklı cephelerinde yapısal çatlaklar mevcuttur. Batı cephesinde açıklıklar arasında kalan ve yatayda sürekliliği olan duvar bölümlerinde diyagonal çatlaklar görülmektedir. Benzer çatlaklar doğu cephesinde düşeyde sürekliliği olan duvar bölümlerinde

de görülmüştür. Cephede taşların ayrıldığı hatlardan bu çatlaklar çok açık bir şekilde takip edilebilmektedir. Bunun dışında ciddi bir hasar gözlenmemiştir.

Günümüzde kafe olarak kullanılan bu bina iyi korunmuş nitelikli bir tarihi yapı örneğidir. Binada gözlemlenen hafif hasarları minimize etmek için çatlakların bulunduğu duvar bölümlerine kısmi olarak müdahale edilerek strüktürel problemler giderilmelidir. Hızlıca alınabilecek bu önlemler olası yeni sarsıntılarda yapının daha fazla hasar almasını engelleyecektir.

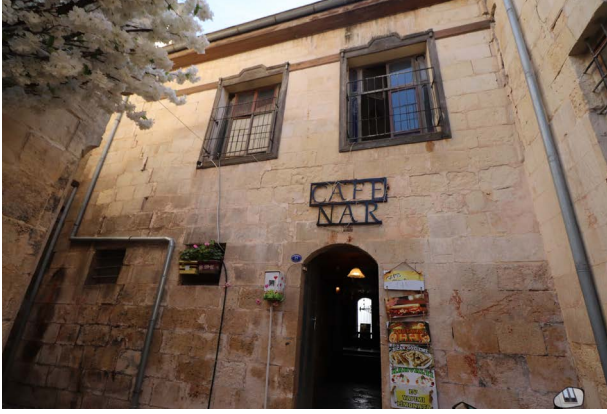
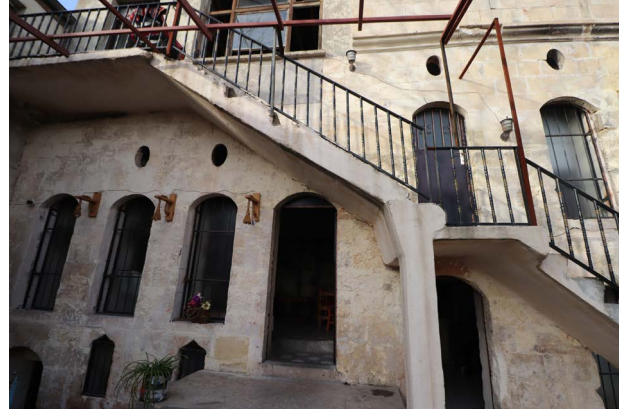
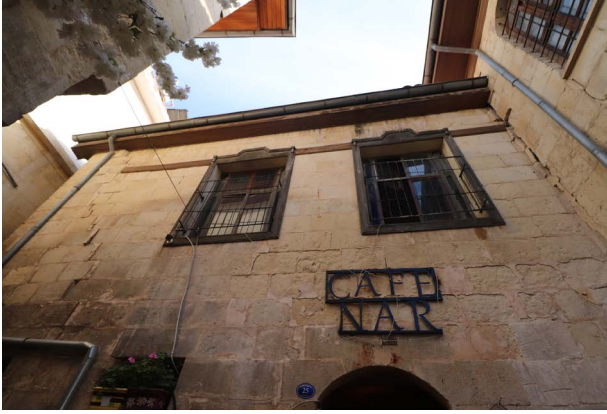
Deprem binada hafif hasara neden olmuştur. Cephelerde uzun, dikey çatlaklar ve duvarların bir kısmında ayrılmalar gözlemlenmiştir. Komşu binayla paylaşılan duvarda da çatlaklar bulunur. Duvarlardaki hasarların ilerlemesine engel olmak için güçlendirme yapılması gerekmektedir.

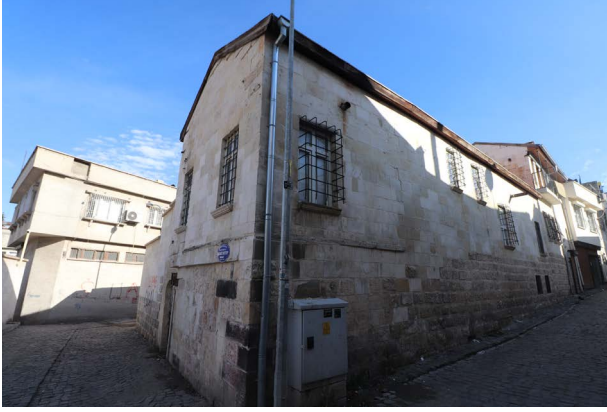
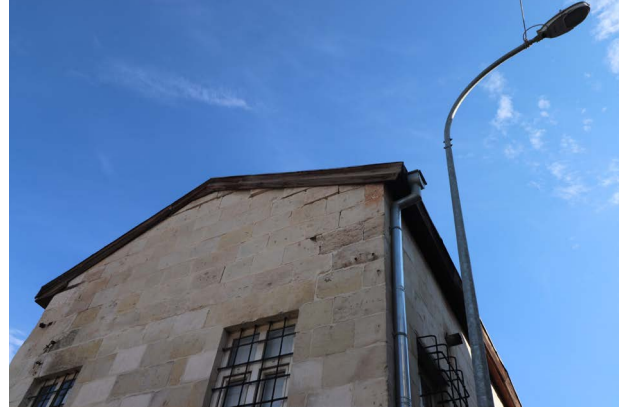
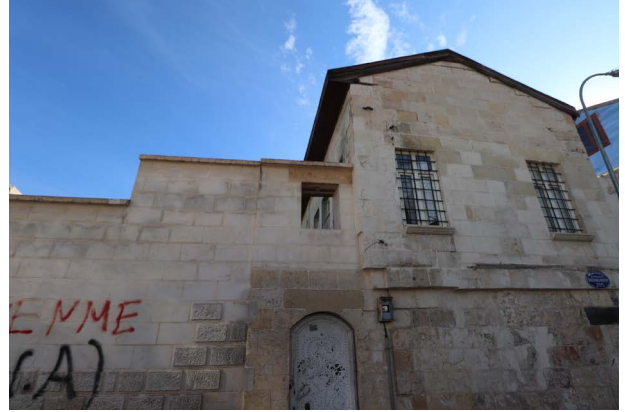
Ev iyi korunmuş ve depremde hafif hasar görmüştür. Duvarlarda ve açıklıklarda bazı çatlaklar, cephelerde (özellikle çatıya yakın bölümlerdeki taşlarda) ayrılmalar gözlemlenmiştir. Bu hasarlara onarım ve güçlendirme yoluyla müdahale edilmesi önerilmektedir.

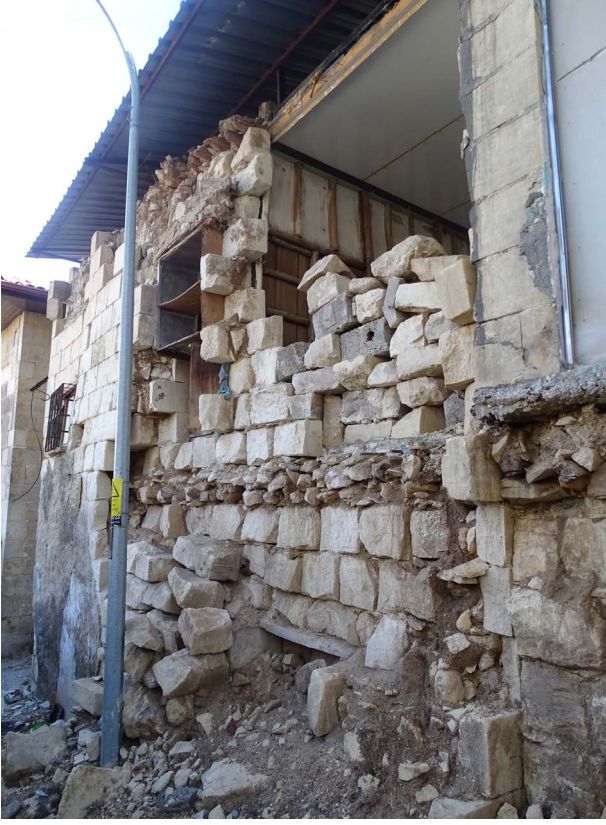
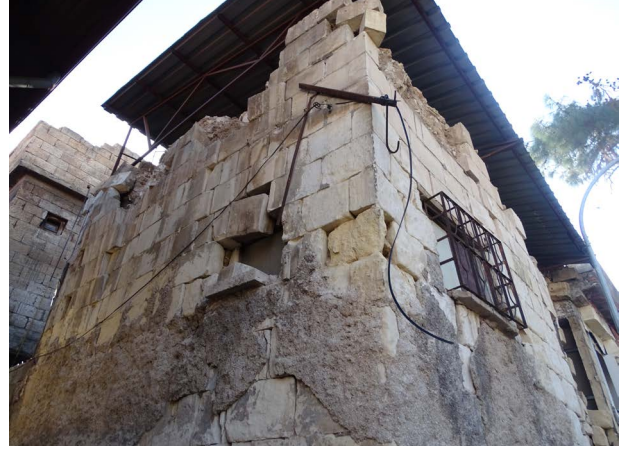
Deprem yapıda orta seviyede hasara neden olmuştur, bazı taşlar ile cephenin çeşitli bölümleri çökmüş veya ayrılmıştır. Bu sadece cephedeki orjinal elemanlar için değil, aynı zamanda evin üst kısmına daha sonradan eklenen dönemsel müdahaleler için de geçerlidir. Yeni elemanlardaki hasarlar, yüksek olasılıkla duvarlar ile çatı arasındaki birleşimin zayıf olmasından süregelir.

Hasarlar nedeniyle yapı, çökmek üzere gelmiştir ve yanındaki dar sokağın kullanıcıları için tehlike oluşturmaktadır. Binanın tehdit unsuru olan bileşenleri ve molozlar dikkatlice çıkarılmalı ve korunmalıdır. Diğer unsurlara acilen müdahale edilerek yapının yıkılması engellenmelidir.

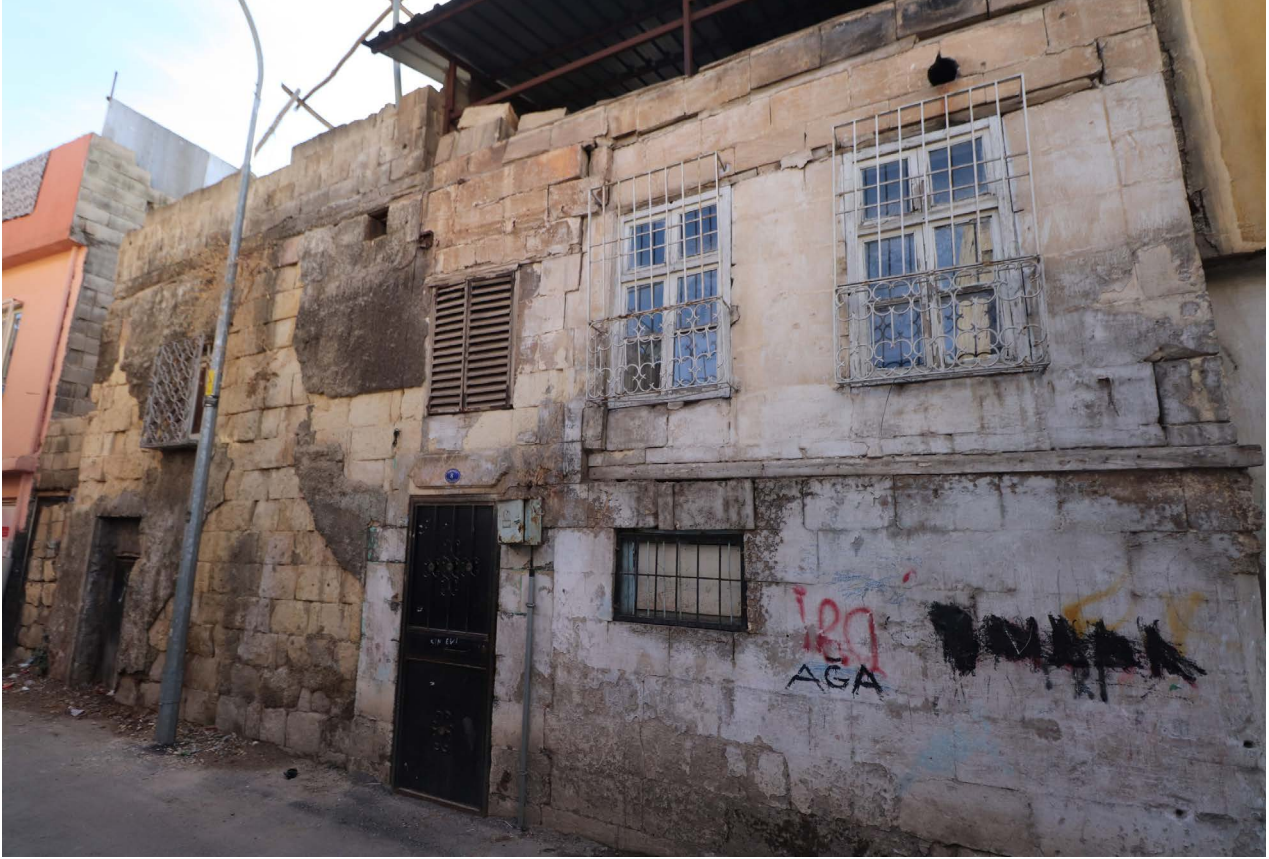
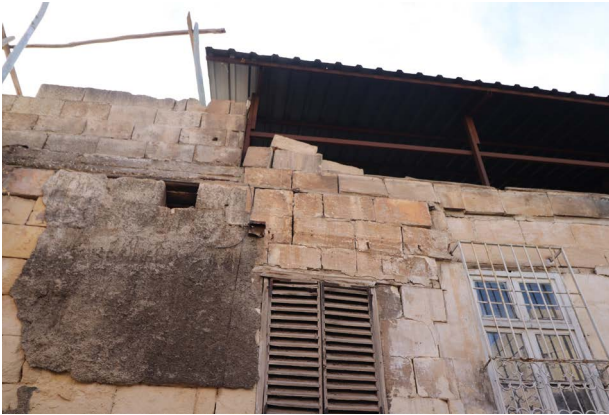
Deprem binada orta hasara neden olmuştur. Cephede dikey ve yatay çatlaklar ile ayrılmış ya da düşmüş taşlar görülmektedir. Ahşap gerginin üzerindeki korkuluğun taşları da ayrılmış veya düşmüştür. Giriş üzerinde daha ciddi bozunmalar görülmektedir. Duvarların acilen desteklenmesi ve güçlendirilmesi gerekmektedir.

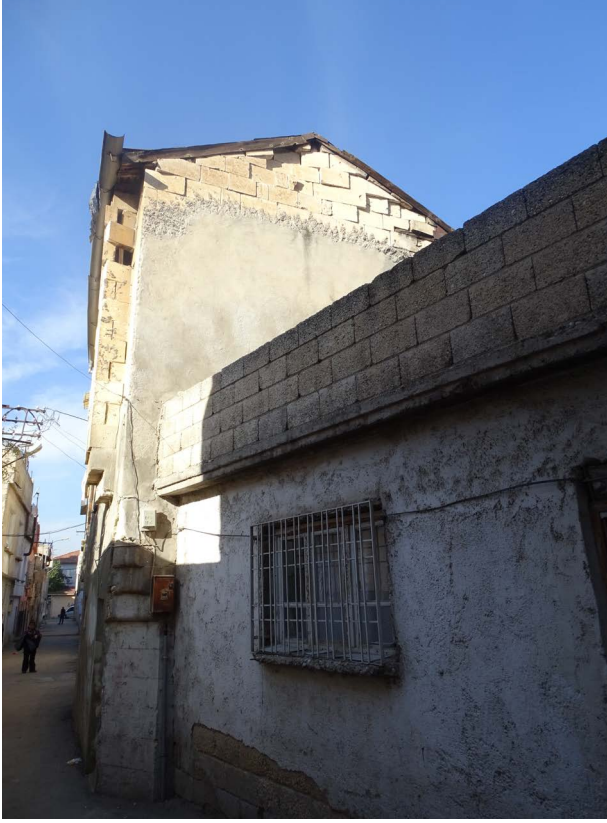
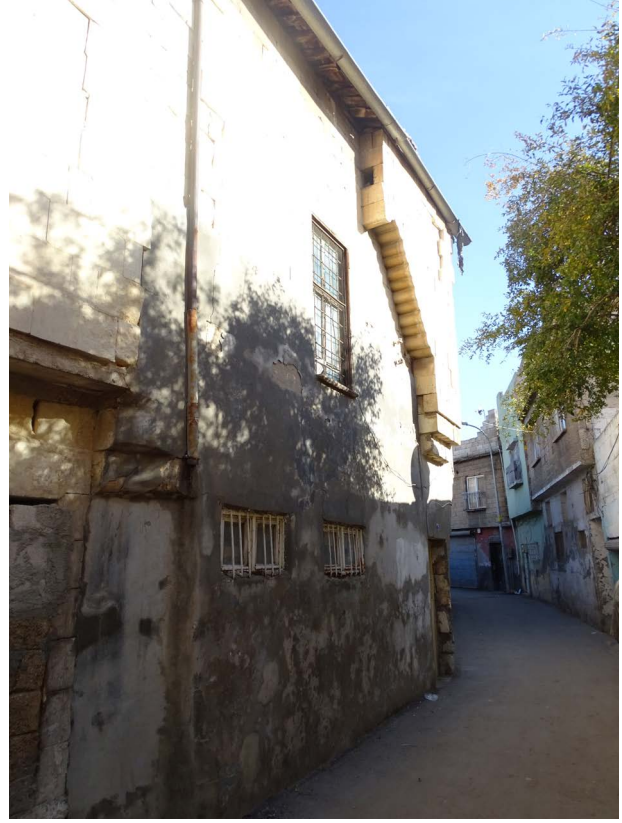
Deprem yapıda hafif hasara neden olmuştur. Çıkmalı merdivenin cepheye yansıyan bölümünde ve çatı alt seviyesindeki taşların yerinden oynadığı anlaşılmaktadır. Duvarların ahşap-çelik sistemler ile desteklenmesi önerilmektedir.

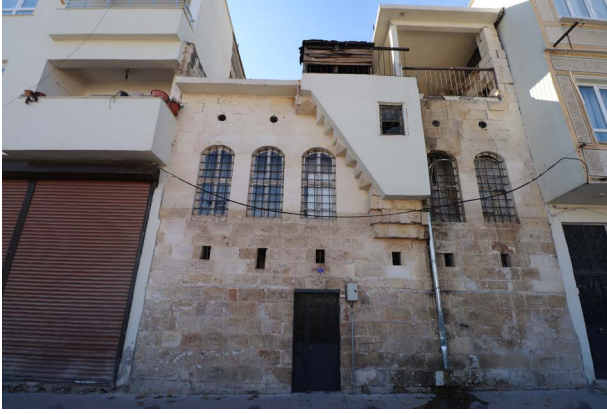
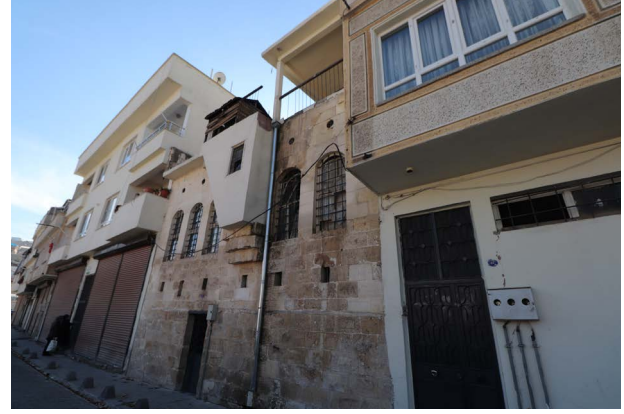
Bina, depremde hafif hasar görmüştür. Hasarın çoğu açıklıklar üzerindeki bölümlerde yer alır. Cephe boyunca görülen çatlaklar ve ayrılmalar göze çarpar. Terasa yakın bölümler daha çok etkilenmiştir. Ayrıca beton konsolda ve merdivende malzeme kaybı görülmektedir. Pencerelerin birinde görülen ahşap elemanlara ait hasarlar ise büyük ihtimalle depremden bağımsız hasarlardır. Yapı duvar ve açıklıklarının ahşap-çelik sistemler ile desteklenerek sağlamlığının güvenceye alınması ve malzeme kaybının engellenmesi gerekmektedir.

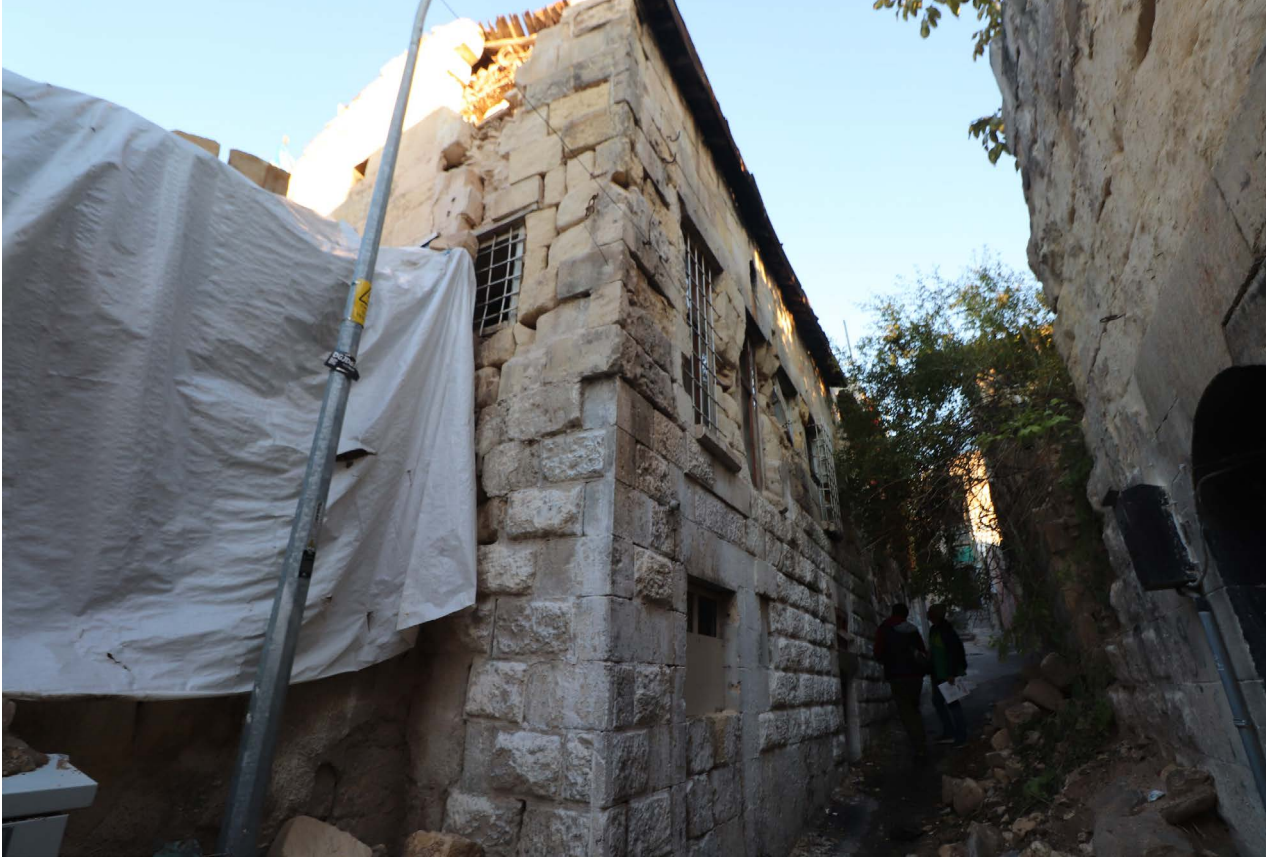
Deprem, binada orta hasara neden olmuştur. Duvarların bir kısmı çökmüş, bazı taşlar ayrılmıştır. Cephenin tamamında çatlaklar ve malzeme kaybı görülmektedir. Denizlik ve pencerelerin arasındaki bazı bölümlerde de ayrılmalar göze çarpar. Hasar durumu itibarıyla binanın tehlike arz eden bölümlerinin kaldırılması ve yapıya girişin engellenmesi gerekmektedir. Daha fazla hasarın oluşumuna engel olmak için yapının özellikle duvarları ve çatısının desteklenmesi önerilmektedir.

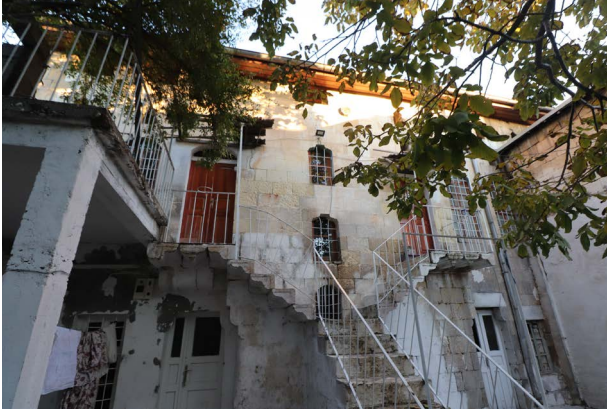
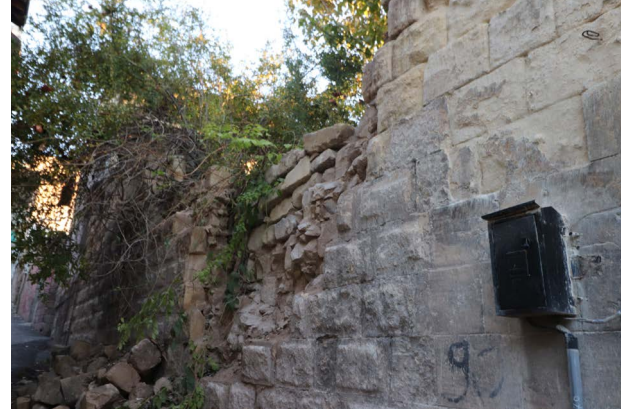
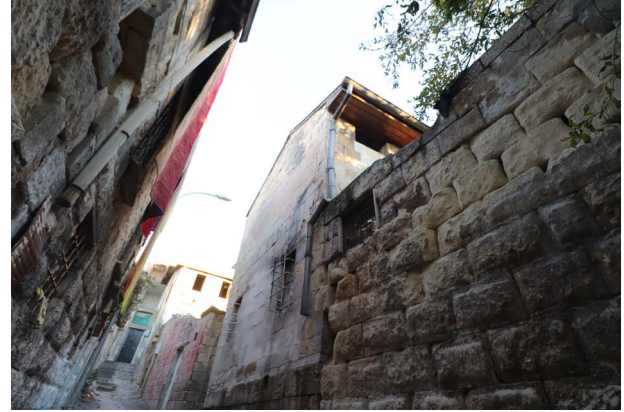
Deprem, yapıya hafif hasar vermiştir. Duvarlarda malzeme kaybı ve çatlaklar görülmektedir. Diyagonal çatlaklar da bulunmaktadır. Avlu duvarının bir bölümü sokağa doğru yıkılmıştır. Molozların güvenli bir yere taşınması ve yapının ayakta kalan kısmının ahşap-çelik sistemlerle desteklenmesi gerekmektedir.

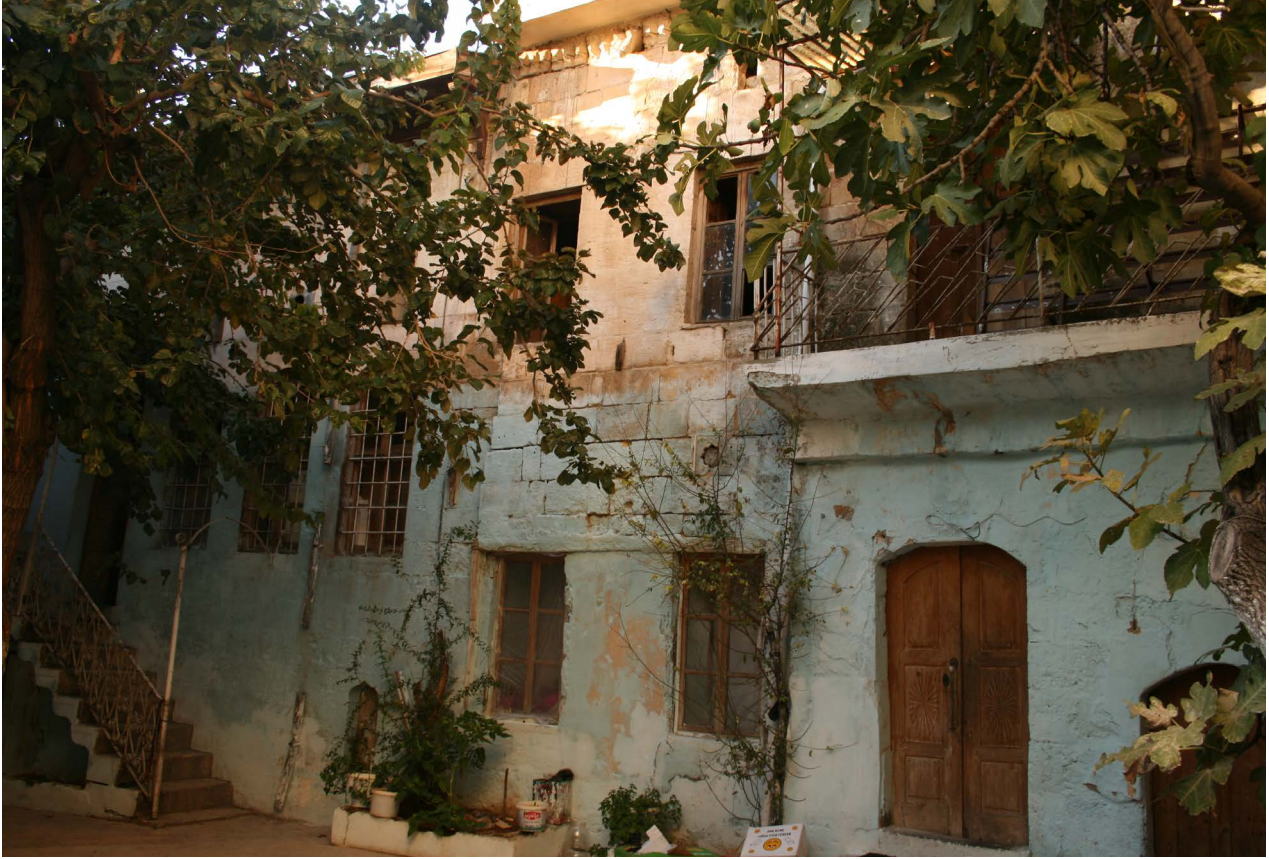
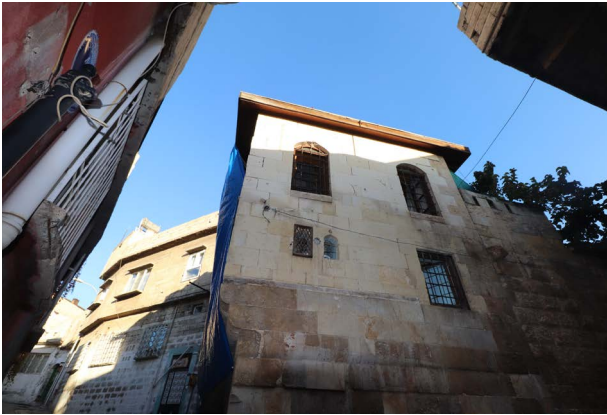
Deprem binada hafif hasara neden olmuştur. Duvarlarda çatlaklar ve düzlem dışı hareketler göze çarpar. İnce işçiliğe sahip ve iyi korunmuş

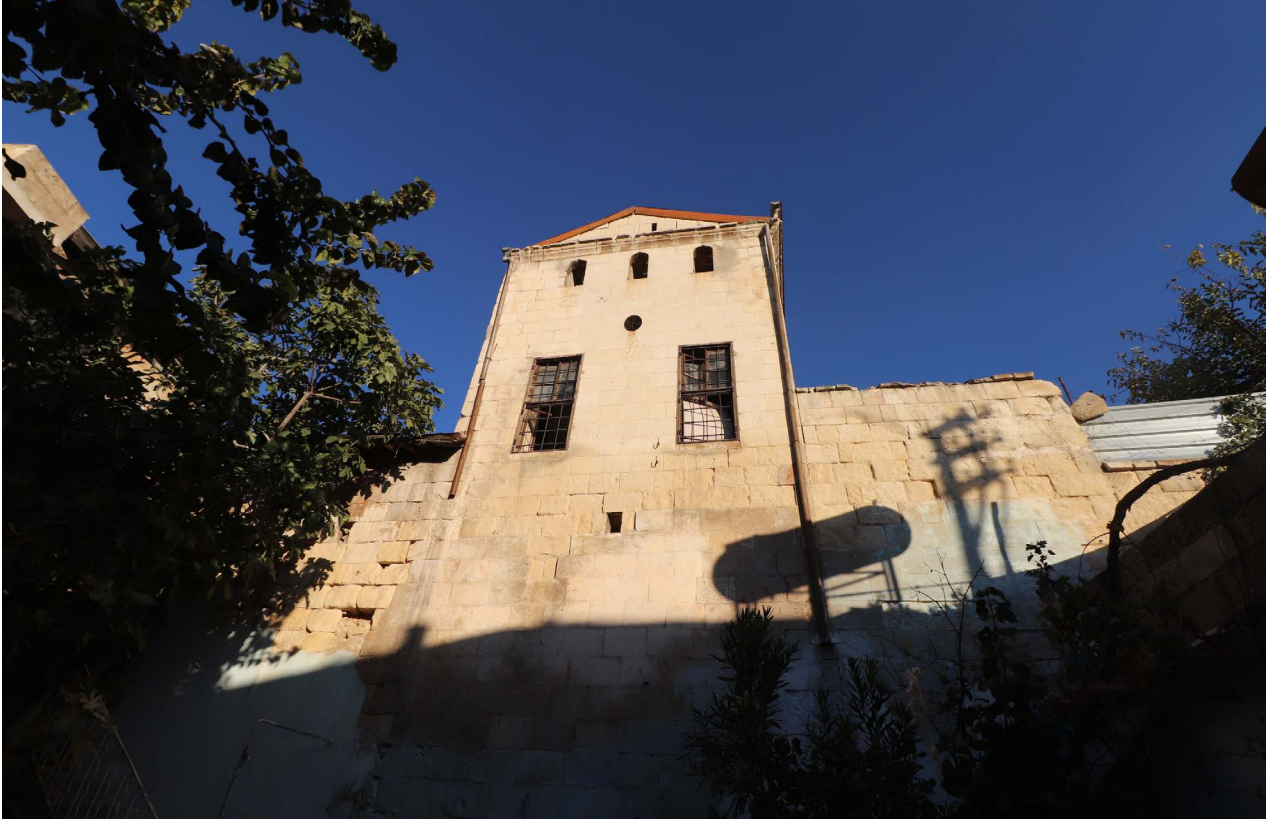
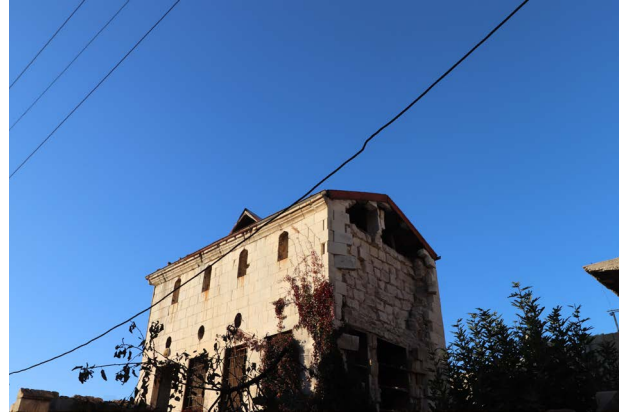
Deprem yapıda ağır hasara neden olmuştur. Doğu cephedeki duvar neredeyse tamamen çökmüştür. Diğer duvarlarda ise ayrılma ve çatlaklar gözlenmektedir. Cephelerdeki hasar seviyesi nedeniyle batı cephesinin çökmesini engellemek ve kalan duvarları güçlendirmek için ahşap-çelik sistemlerle müdahale edilmesi gerekmektedir.
