# ANTEP

Risk Altındaki Mimari Mirasın Deprem Sonrası  
Değerlendirmesi

@Anadolu Kùltür  
Nisan 2025  
ISBN: 978-605-5276-26-3

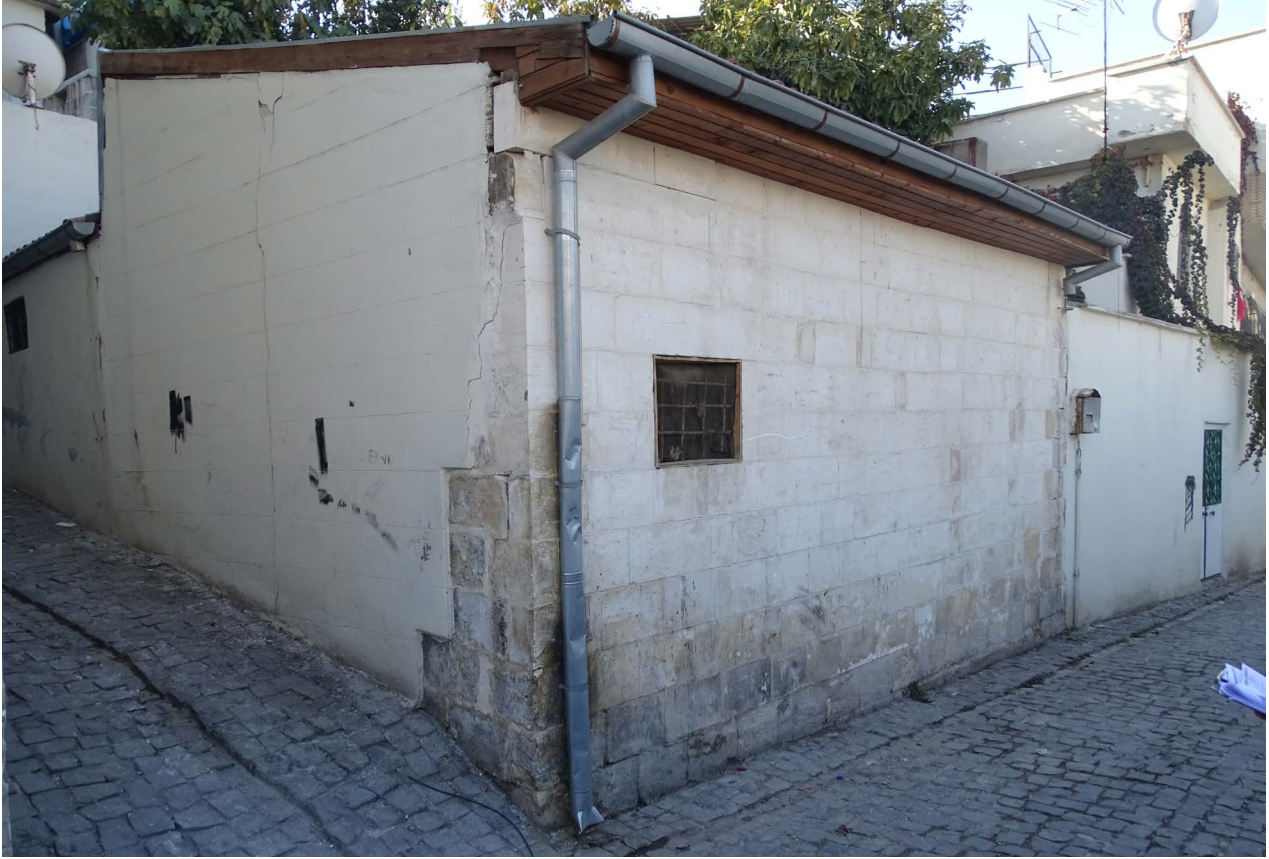
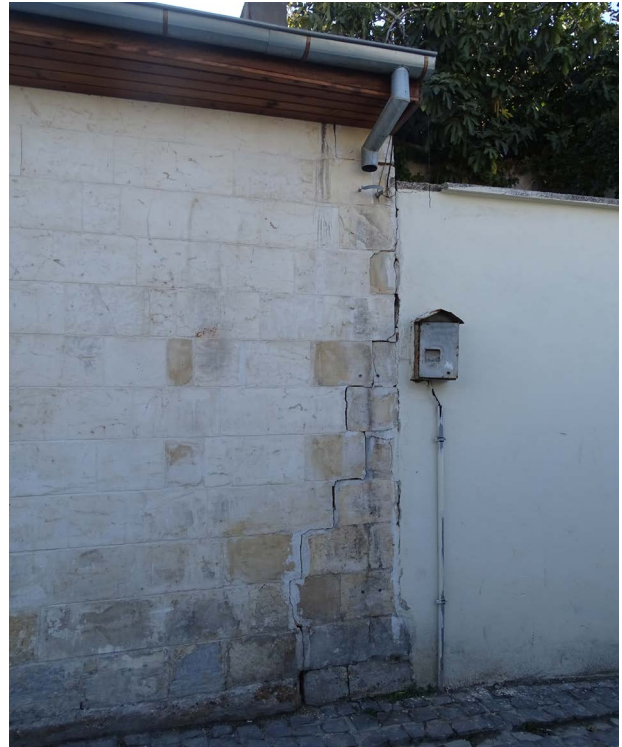
Deprem, yapıda orta seviyede hasara neden olmuştur. Batı cephesinde tabandan tavana uzanan dikey bir çatlak mevcuttur. Kuzey cephede özellikle köşelere ve çatıya yakın bölümlerde taşların ayrıldığı ve çatlakların oluştuğu görülmektedir. Batı cephesinin çökmesine engel olmak ve kalan duvarları güçlendirmek için ahşap-çelik sistemlerle müdahale edilmesi gerekmektedir.

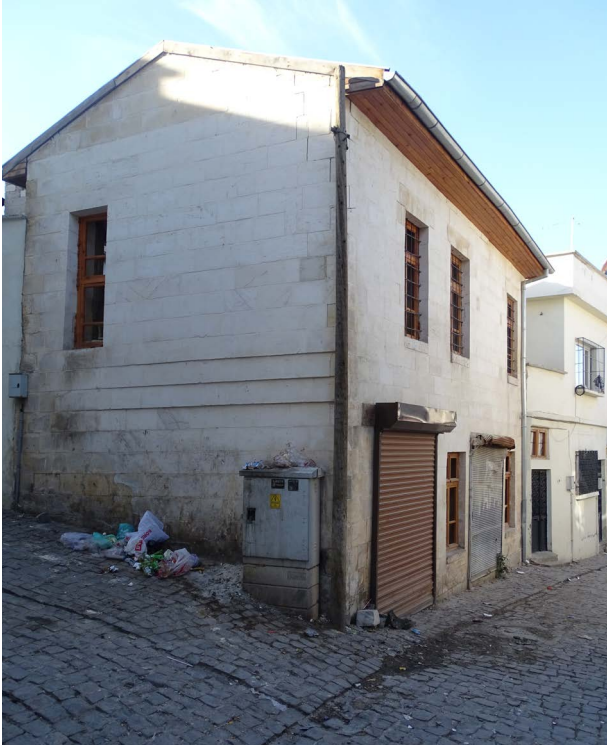
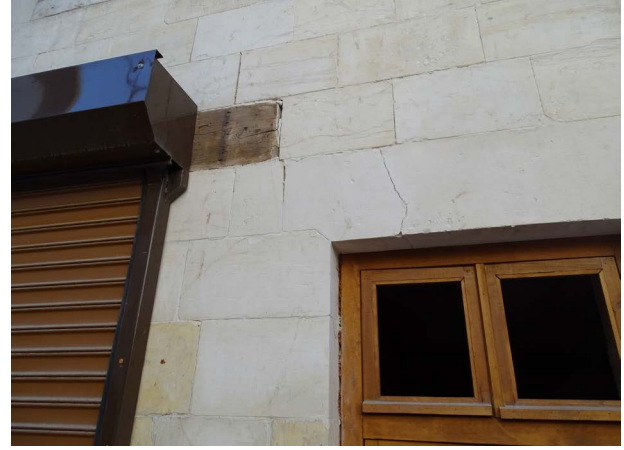
Yapı hafif hasarlıdır ve deprem nedeniyle terk edilmiştir. Duvarlarda dikey çatlaklar ve kaymalar gözlenmiştir. Bazı bölümlerde ayrılmalar göze çarpar. Hasar düzeyinin artmasına engel olmak için duvarların güçlendirilmesi gerekmektedir.

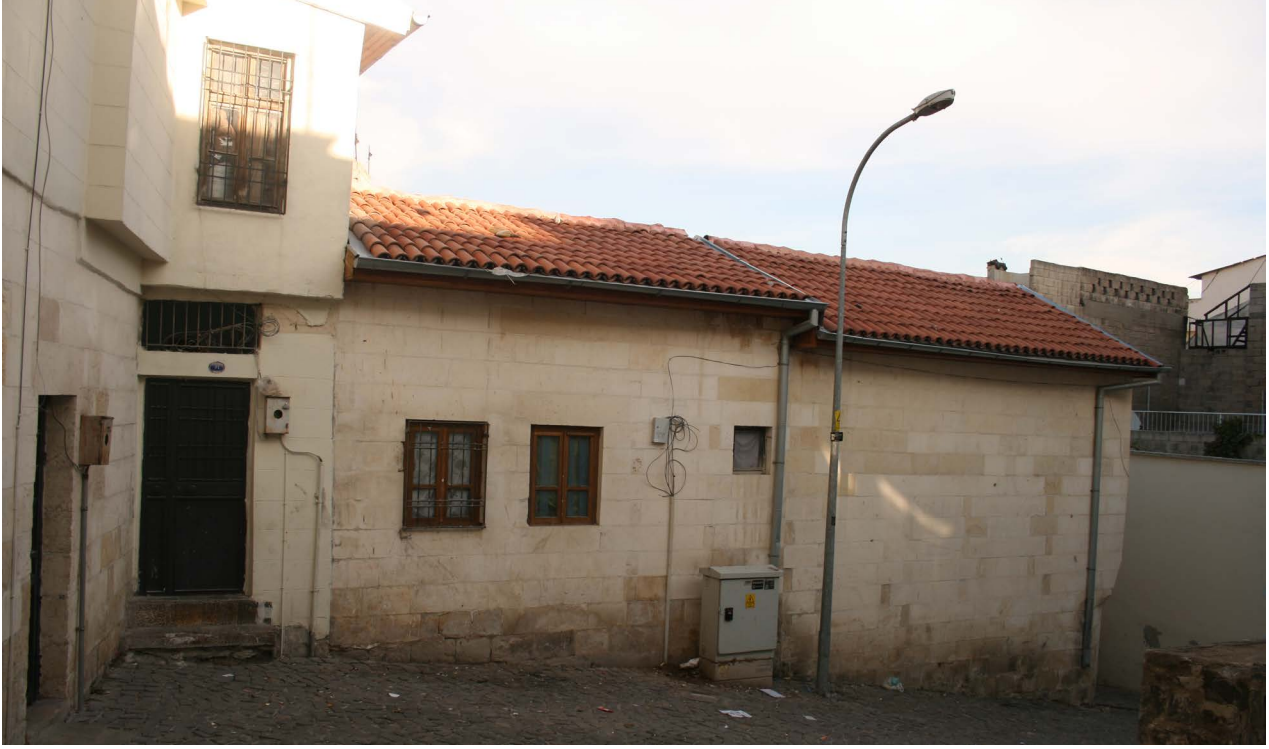
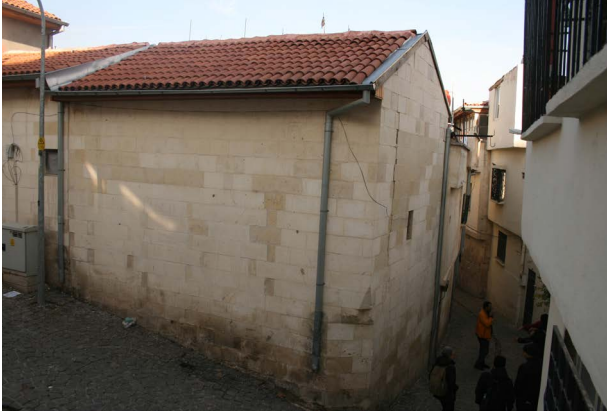
6 Şubat Depremleri öncesi binada tadilatlar yapıldığı anlaşılmaktadır. Cephelerde bazı bölümler ve çatı yenilenmiştir fakat bu düzenlemeler deprem hasarını engellememiştir. Yapı orta hasarlıdır. Duvarlarda dikey çatlaklar ve ayrılmalar göze çarpar. Özellikle doğu cephede beden duvarı düzlem dışı harekete bağlı olarak dışa dönmüştür. Hasar düzeyinin artmasına engel olmak için duvarların güçlendirilmesi gerekmektedir.

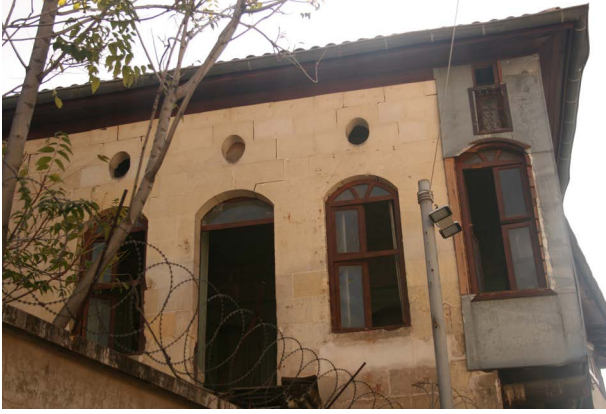
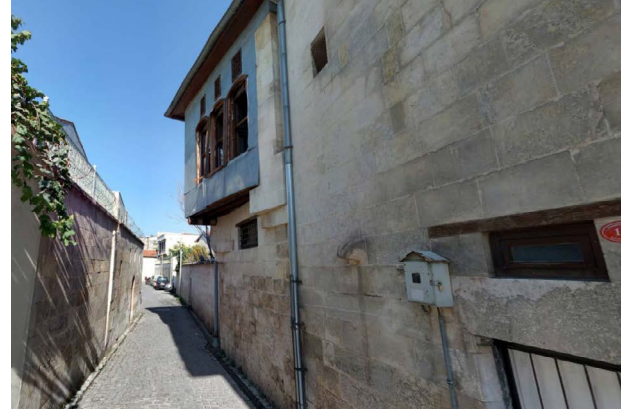
**Ada/Parsel:** 821 Ada / 27 Parsel

Yapının avluya bakan kuzey cephesinde 6 Şubat 2023 depremleriyle ilişkili derz açılmaları ve çatlaklar dikkati çeker. Çatı saçağına yakın bölgelerde bu cephenin çift cidarlı duvar örgüsünde kesmetaş blokların çekirdek bölümünden ayrıldığı ve dışa doğru hareket ettiği de tespit edilmiştir. Yakın dönemde Şahinbey Belediyesi'nin yürüttüğü koruma-onarım çalışmaları kapsamında yapının ele alındığı anlaşılmaktadır. Ancak yapı boştur, kullanılmamaktadır ve sahipsiz bir görüntüsü vardır. Birinci kat pencere doğramalarında ve cumbanın sac kaplamasında görülen hasarlar yapıya izinsiz giriş ve yağma ile ilişkili olmalıdır. Yapının etkin biçimde korunması için uygun bir işlevle kullanılması gerekmektedir. Yapının kuzey cephesinde tespit edilen deprem hasarları ile ilgili olarak binanın deprem davranışının anlaşılması ve kritik noktalarının tespiti amacıyla yapısal analizlerin gerçekleştirilmesine ve mimari belgeleme çalışmalarının yürütülmesine ihtiyaç duyulmaktadır.

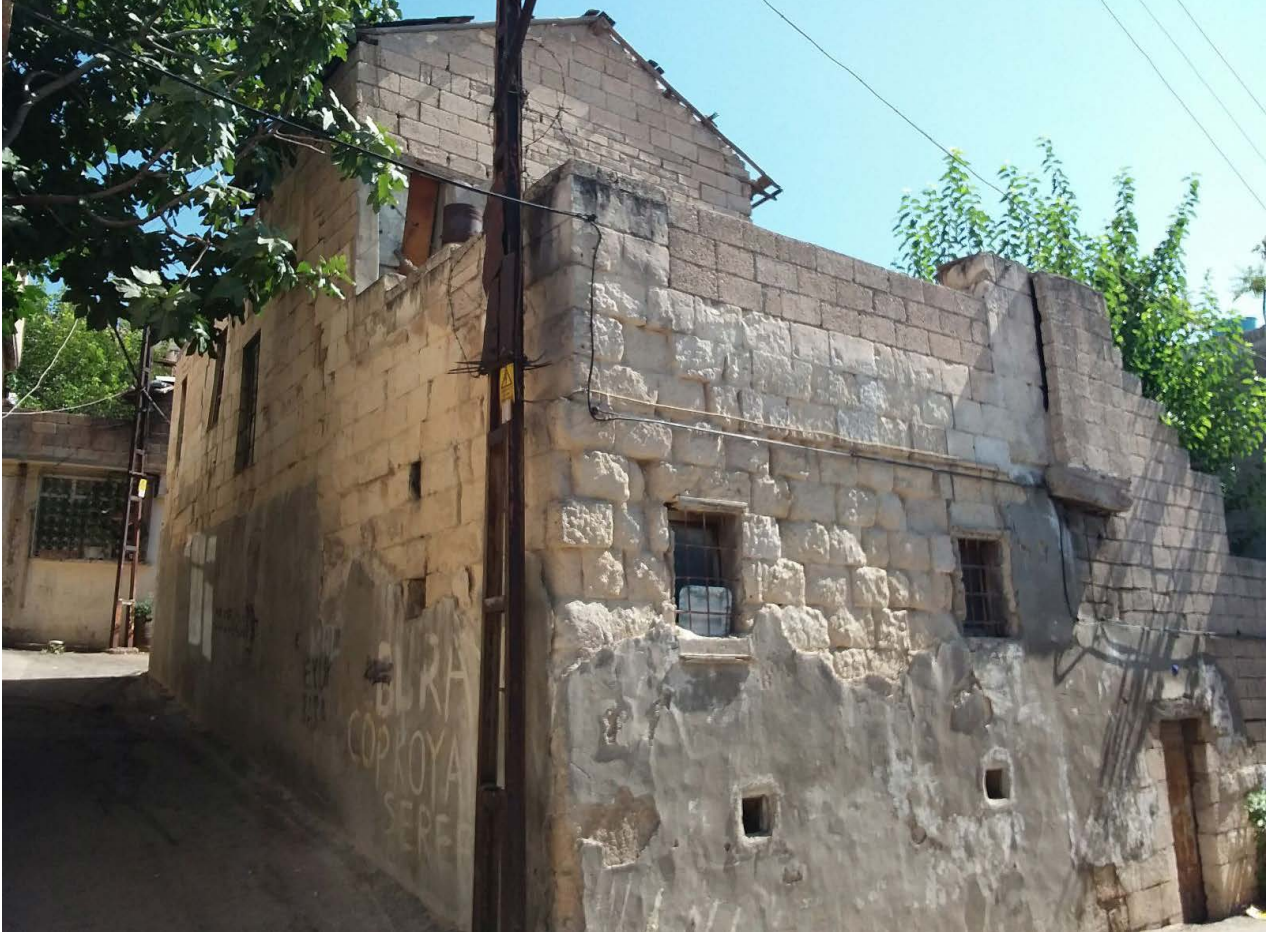
**Ada/Parsel:** 754 Ada / 34 Parsel

Yapı, 6 Şubat 2023 depremlerinde ağır hasar görmüştür. Yapının doğu ve batı cephelerinin kuzey bölümünde, kuzey cephesinin bütününde kayıplar meydana geldiği, duvarların düzlem dışı hareketle devrildiği, çift cidarlı duvar örgüsünde kesmetaş blokların çekirdek bölümünden ayrılarak hareket ettiği tespit edilmiştir. İlgili cephede derz açılmaları ve çatlaklar da bulunmaktadır.

Deprem sonrasında artçı şoklarla mevcut hasarların daha fazla büyümemesi için kagir yapının çelik bir çerçeve ile desteklenmeye çalışıldığı, batı cephesine paralel imal edilen geçici bir duvar ile hem yapıya girişlerin engellendiği hem de vatandaşların sokaktan daha güvenli geçişin sağlandığı görülmüştür.

Yapının Gaziantep Kültür Varlıklarını Koruma Koruma Bölge Kurulu ve/veya KUDEB uzmanlarınca yerinde incelenmesine ve koruma amaçlı imar planında yapının konturu ve kat adedi ile ilgili revizyonların yapılması için çalışma yapılmasına ihtiyaç duyulmaktadır. Deprem hasarlarının yanı sıra, bakımsızlık ve

buna bağlı malzeme bozulmaları, kesmetaş bloklarda kesit kayıpları, yağmur suyunun yapıdan tam olarak uzaklaştırılamaması, zaman içinde gerçekleştirilen niteliksiz kullanıcı müdahaleleri ve ekler de tespit edilen diğer koruma sorunlardır. İlgili sorunların deprem öncesinde var olduğu anlaşılmaktadır. Yapının daha yakından incelenmesi, belgelenmesi, kültür varlığı niteliğinin değerlendirilmesi ve koruma sorunlarının tespit edilmesi gerekmektedir. Ağır hasarlı yapıda projeye dayalı nihai koruma çalışmaları gerçekleştirilinceye dek kritik noktaların desteklenmesi, yapısal bütünlüğün sağlanması amacıyla geçici yapısal önlemlerin alınması önerilmektedir.

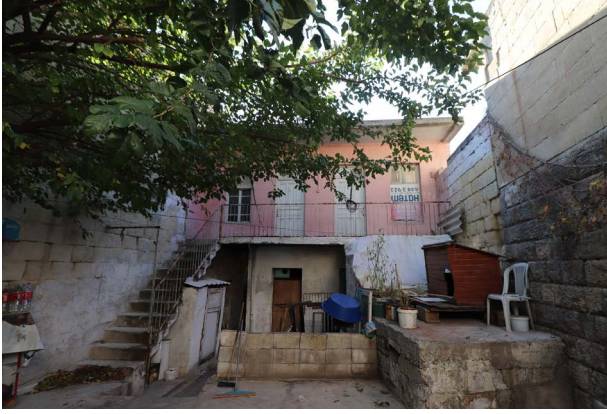
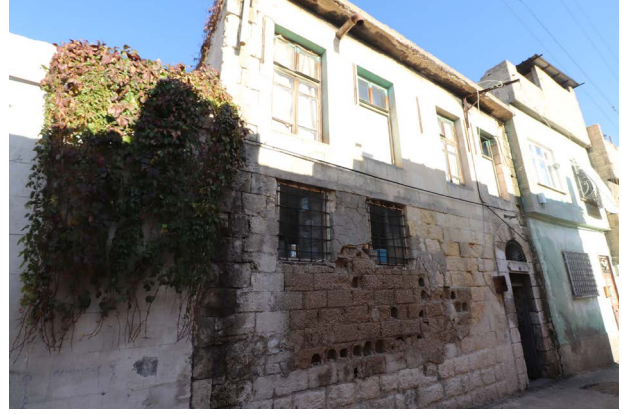
**Ada/Parsel:** 758 Ada / 16 Parsel

Yapılarda, 6 Şubat 2023 depremleri ile ilişkili hasar tespit edilmemiştir. Uzun süreli bakımsızlık, kullanıcı müdahaleleri, malzeme bozulmaları, kesmetaş bloklarda kesit kayıpları, yağmur suyunun düz damdan sağlıklı biçimde uzaklaştırılamaması ve niteliksiz ekler tespit edilen diğer koruma sorunlarıdır. İlgili sorunların deprem öncesinde var olduğu anlaşılmaktadır. Yapının en kritik hasarları Kerim Sokak'a bakan güneybatı cephesindedir. Bu cephede niteliksiz onarımlar gerçekleştirildiği, bu kapsamda kesmetaş duvar örgüsünde eksik bölümlerin briket kullanılarak tamamlanmaya çalışıldığı ve imalatın çimento esaslı harç ile gerçekleştirildiği görülmüştür. Yapının daha yakından incelenmesi, belgelenmesi ve koruma sorunlarının tespit edilmesi gerekmektedir. Özellikle sokak tarafındaki konutun kültür varlığı niteliği taşıdığı, bu nedenle KUDEB ve/veya Koruma Bölge Kurulu uzmanlarınca parseldeki yapıların incelenmesi, özgünlük ve korunmuşluk durumuna göre uygun görülürse tescile önerilmesi, en azından Koruma Amaçlı İmar Planı'nda "mevcut değerleri ile korunması gerekli" olarak not düşülmesi önerilmektedir.

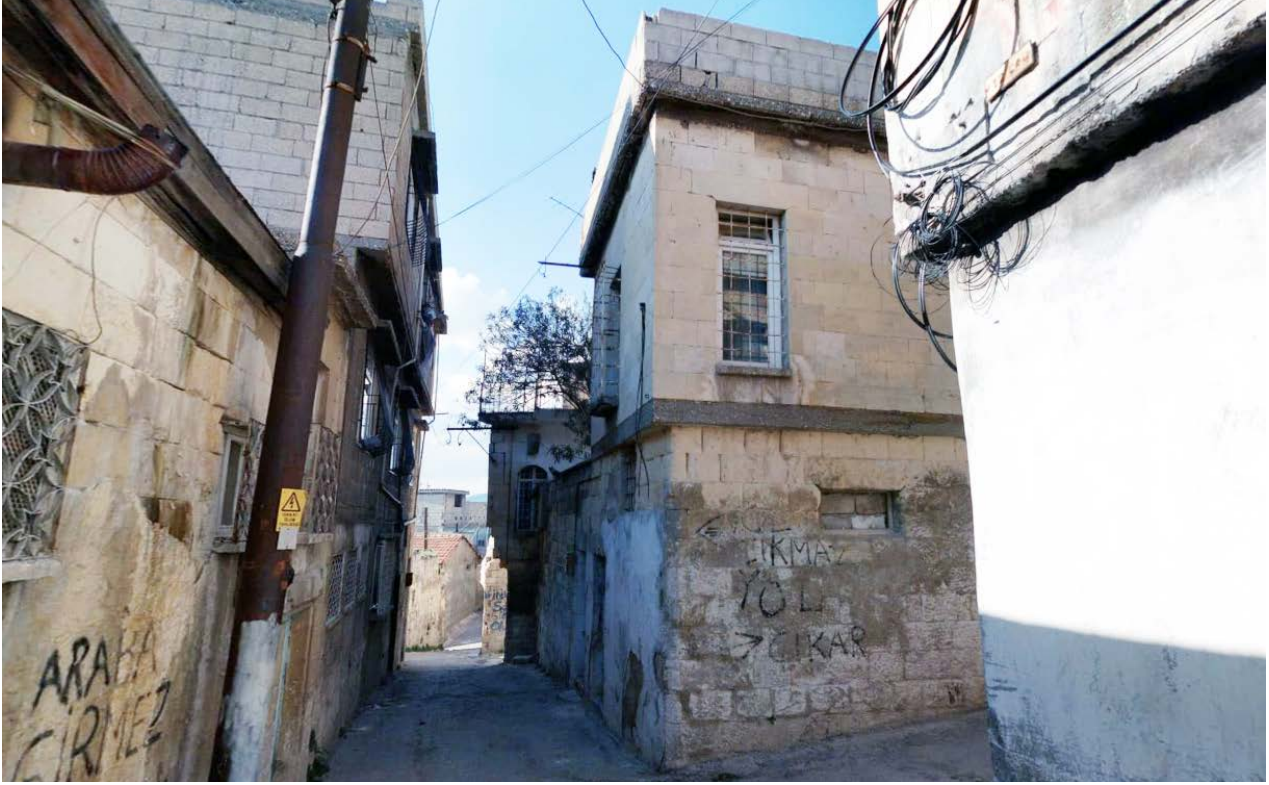
**Ada/Parsel:** 759 Ada / 8 Parsel

Parselin kuzeyindeki konutta, deprem öncesi var olan hasarların 6 Şubat 2023 depremleri ile büyüdüğü anlaşılmaktadır. Yapının kesmetaş örgü cephelerinde derz açılmaları ve çatlaklar bulunur. Çıkmanın konsol taşlarında kayıplar yaşanmıştır. Cephenin kuzey tarafında köşeye yakın bölümlerde kesit kayıpları bulunur, bu alanda niteliksiz onarım müdahaleleri gerçekleştirilmiştir. Çıkma üzerindeki duvarın düzlem dışı hareket ederek dışa doğru açılmaya çalıştığı gözlemlenmiştir. Bakımsızlık, kullanıcı müdahaleleri, malzeme bozulmaları, yüzey kirliliği, yağmur suyunun çatıdan sağlıklı biçimde uzaklaştırılamaması ve niteliksiz ekler tespit edilen diğer koruma sorunlardır. İlgili sorunların deprem öncesinde var olduğu anlaşılmaktadır.

yapının tescilli olmadığı ve Gaziantep Koruma Amaçlı İmar Planı'nda "mevcut değerleri ile korunması gerekli" olarak dahi değerlendirilmediği görülmektedir. Yapının daha yakından incelenmesi, belgelenmesi ve koruma sorunlarının tespit edilmesi gerekmektedir. Koruma sorunlarına, hasarlarına ve bakımsızlığına rağmen özgünlüğünü bir biçimde halen koruyan söz konusu konutun kültür varlığı niteliği taşıdığı, bu nedenle KUDEB ve/veya Koruma Bölge Kurulu uzmanlarınca parseldeki yapıların incelenmesi, özgünlük ve korunmuşluk durumuna göre uygun görülürse tescile önerilmesi, en azından Koruma Amaçlı İmar Planı'nda "mevcut değerleri ile korunması gerekli" olarak not düşülmesi önerilmektedir. Artçı depremlerde mevcut hasarların daha fazla büyümemesi için projeye dayalı koruma uygulamaları gerçekleştirilinceye dek yapının desteklenmesi önerilmektedir.

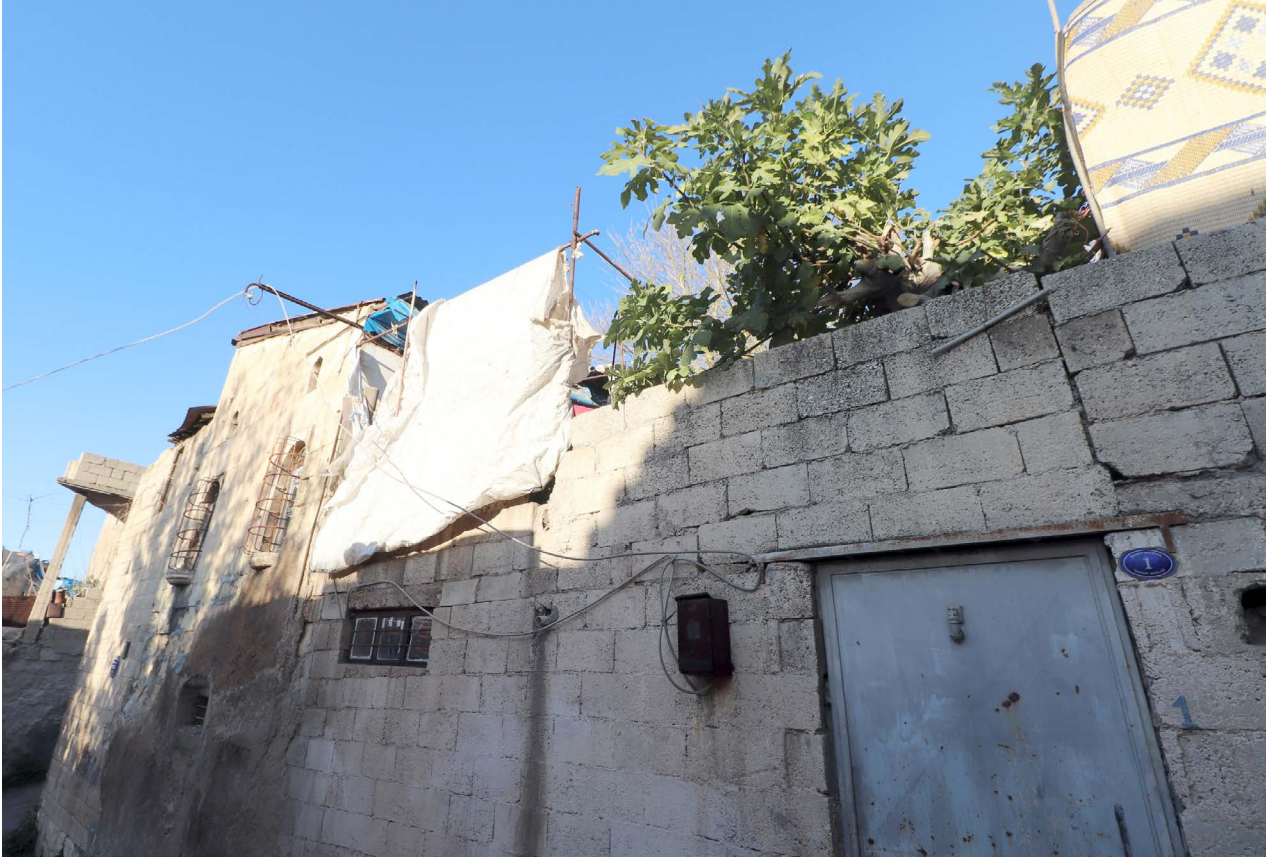
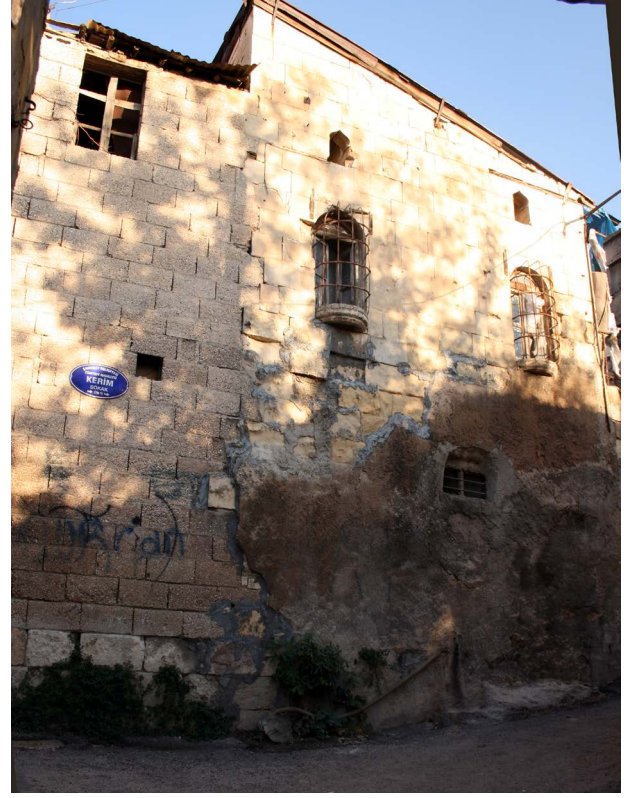
**Ada/Parsel:** 759 Ada / 9 Parsel

Çalışma kapsamında gerçekleştirilen incelemelerde, kesmetaş örgü cephede derz açılmaları ve çatlaklar gibi deprem hasarları bir yana, bakımsızlığa bağlı bozulmalar, kullanıcı müdahaleleri, niteliksiz ek ve onarımlar dikkati çeker. Komşu parsellerdeki niteliksiz ek ve yapılaşmanın, tarihi konuta bitişmesi ve onun özgün çevresi ile bütünlüğünü zedelemesi önemli bir koruma sorunudur. Gaziantep kent merkezindeki diğer tarihi mahallelerde olduğu gibi yapı adalarındaki parsellerde zaman içinde meydana gelen değişimlerle (ifraz ve tevhit işlemleri) ve

yapılaşma ile plan bazında özgün dokunun algılanması güçleşmiştir. Bu durum mevcut yapısal durumun anlaşılmasını da zorlaştırmaktadır. Bu nedenle, yapının ilişkili olduğu komşu yapılarla birlikte incelenmesi, belgelenmesi ve koruma sorunlarının tespit edilmesi gerekmektedir.

Tarihi konutun tescilli olmadığı ve Gaziantep Koruma Amaçlı İmar Planı'nda "mevcut değerleri ile korunması gerekli" olarak dahi değerlendirilmediği görülmektedir. Koruma sorunlarına, hasarlarına ve bakımsızlığına rağmen özgünlüğünü bir biçimde halen koruyan söz konusu konutun kültür varlığı niteliği taşıdığı, bu nedenle KUDEB ve/veya Koruma Bölge Kurulu uzmanlarınca parseldeki yapıların incelenmesi, özgünlük ve korunmuşluk durumuna göre uygun görülürse tescile önerilmesi, en azından Koruma Amaçlı İmar Planı'nda "mevcut değerleri ile korunması gerekli" olarak not düşülmesi önerilmektedir.

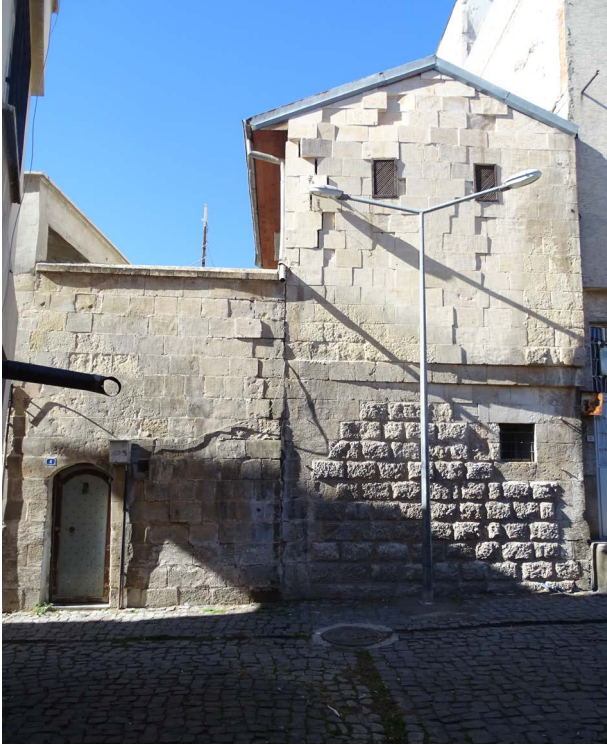
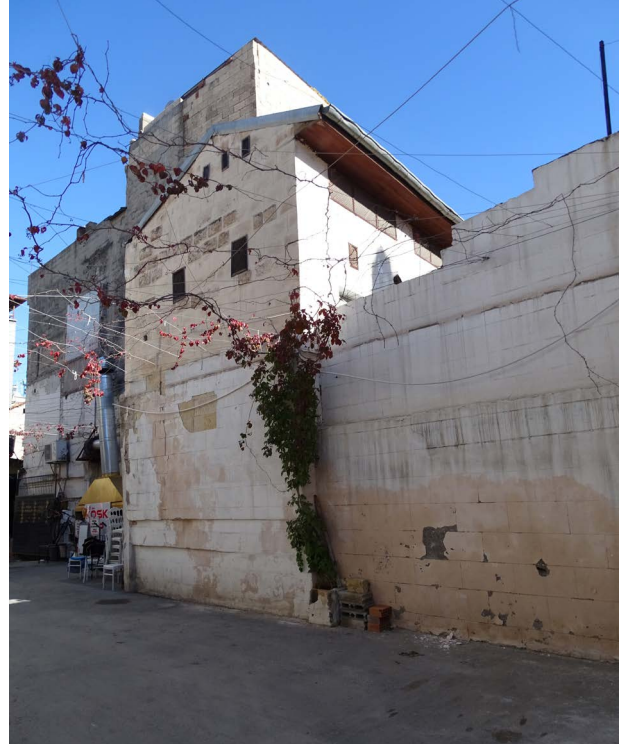
**Ada/Parsel:** 466 Ada / 123-124 Parsel

Bina mevcut durumda hafif/orta hasarlı olarak sınıflandırılmıştır. Bay Ahmet Çıkmazı'na bakan doğu cephesinde üst katın duvarı dışarı doğru şişmiştir. Yakın dönem restorasyon

uygulamalarında yeniden örülmüş olan bu duvarın dış katmanı çekirdek kısmından ayrılmış, yapı elemanları yerlerinden oynamıştır. Benzer problem avlu duvarında da görülmektedir. Özellikle saçak kotundaki taş örgüsünde neredeyse tüm kesmetaşlar dışa doğru hareket etmiştir. Doğru cephenin tamamında diyagonal çatlaklar vardır.

Binanın daha fazla hasar görmemesi için yakın gelecekte alınacak önlemler mevcuttur. Öncelikle yapı güvenlik koridoruyla çevrelenmelidir, cepheden düşme ihtimali olan yapı elemanlarına karşı sokakta önlem alınmalıdır. Dışa doğru hareket etmiş olan doğu cephesi strüktürel olarak desteklenmelidir. Bu müdahaleler yapıldıktan sonra uzun vadede yapı hakkında kararlar almak mümkün olacaktır.

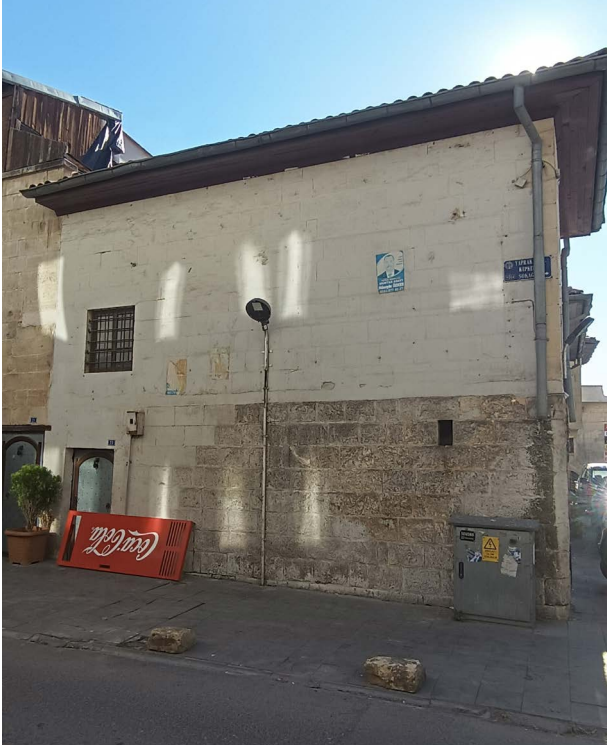
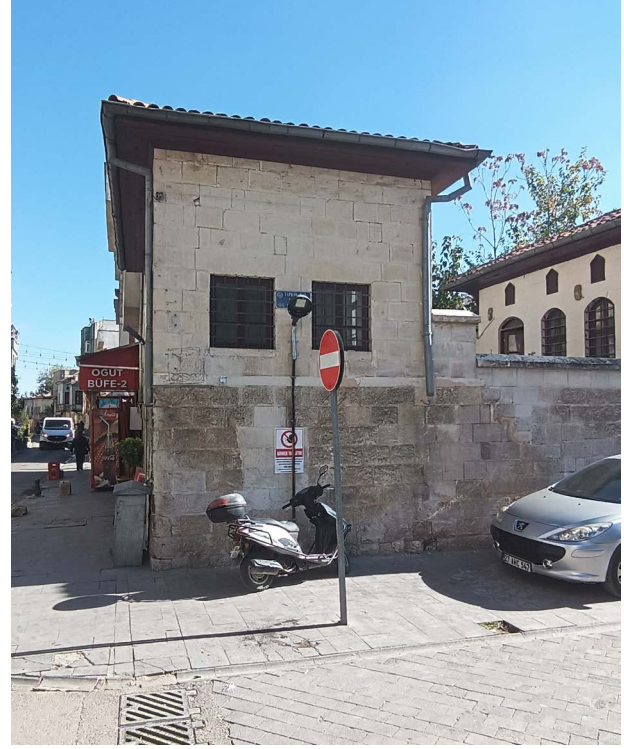
**Ada/Parsel:** 466 Ada / 62 Parsel

Bina mevcut durumda hafif hasarlı olarak sınıflandırılmıştır. Kuzey cephede herhangi bir çatlak ya da hasar gözlenmemiştir. Batı cephesinde açıklıkların üzerinde başlayıp yukarı doğru devam eden çatlaklar ve derz açılmaları mevcuttur. Yapıda görülen çatlaklar onarım gören kısımlardadır. Alanda pek çok yapıda benzer hasarlar tespit edilmiştir ve bu durum yakın geçmişte yapılmış onarımların niteliksizliğine işaret eder.

Binanın daha fazla hasar görmemesi için yakın gelecekte alınacak önlemler mevcuttur. Binada ciddi bir hasar olmadığından dolayı çatlakların olduğu batı cephesinde güçlendirme yapmak yeterli olacaktır. Şu an boş olan bina gerekli değerlendirme ve müdahalelerden geçtikten sonra uzun vadede kararlar almak mümkün olacaktır.

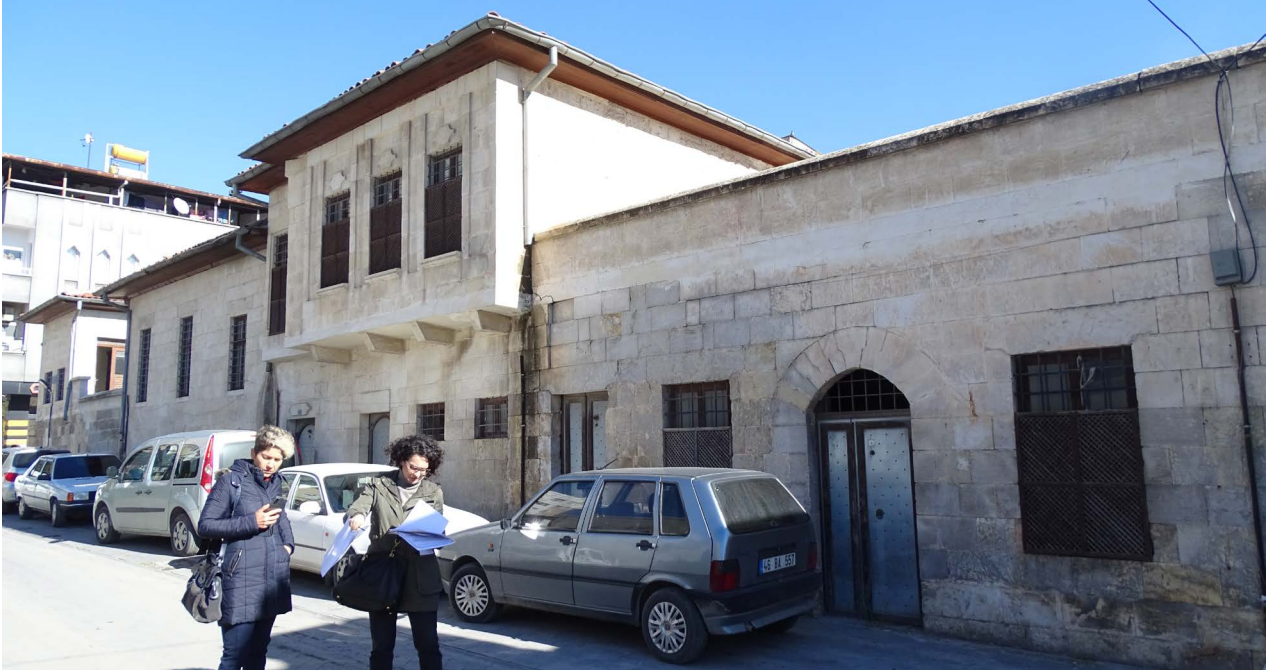
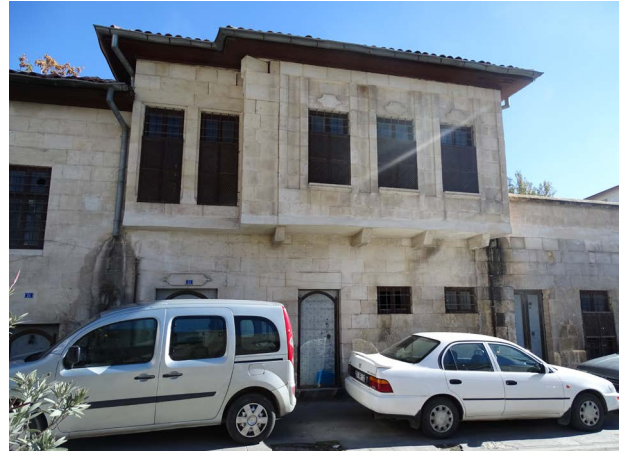
**Ada/Parsel:** 466 Ada / 61 Parsel

Bina mevcut durumda hafif hasarlı olarak sınıflandırılmıştır. Yapının batı cephesinde, açıklıklar çevresinde ve üzerinde görülen düşey çatlaklar göze çarpar. Çıkma kuzey köşesinde ve cephenin kuzey kısmında çatlaklar yoğunlaşmaktadır. Saçak altındaki taş dizilerinde kesmetaşlar yerinden oynamıştır. Yapının güney cephesinde açıklık arasında kalan ve düşey sürekliliği olan duvar bölümlerinde diyagonal çatlaklar görülmüştür. Yapı, hafif hasarlı olmasına rağmen Çevre ve

Şehircilik Bakanlığı tarafından duyurulmuş olan yıkılacak binalar listesinde yer alır. Bölgedeki kültürel miras değerlerinin geri dönüşü olmayan kayıplar yaşamaması için düzenleme yeniden gözden geçirilmeli, depremde hasar görmüş kültür varlıklarına özgü kurtarıcı ve koruyucu çözümler öncelikli olmalıdır.

Binanın hareket etmiş olan yapı elemanları ve cepheleri desteklenmelidir. Çatlakların yoğunlukla görüldüğü duvarların ilgili kısımları sökülerek güvenli bir noktaya alınabilir.

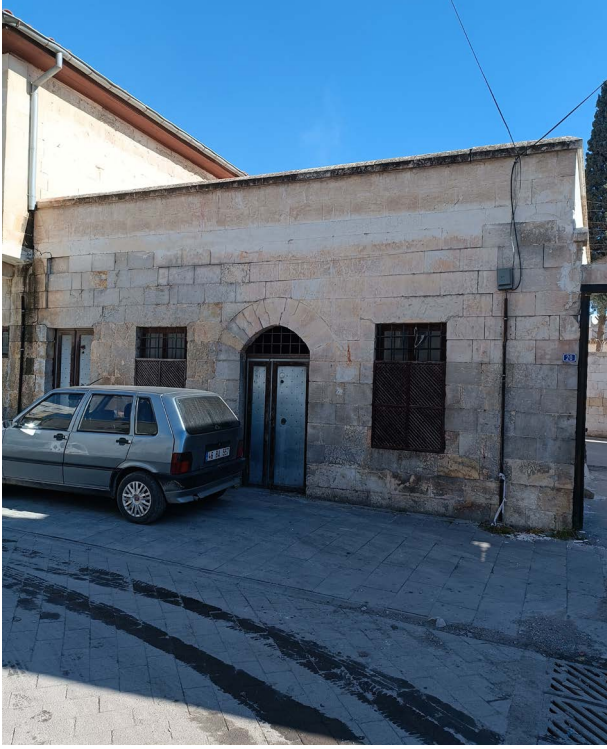
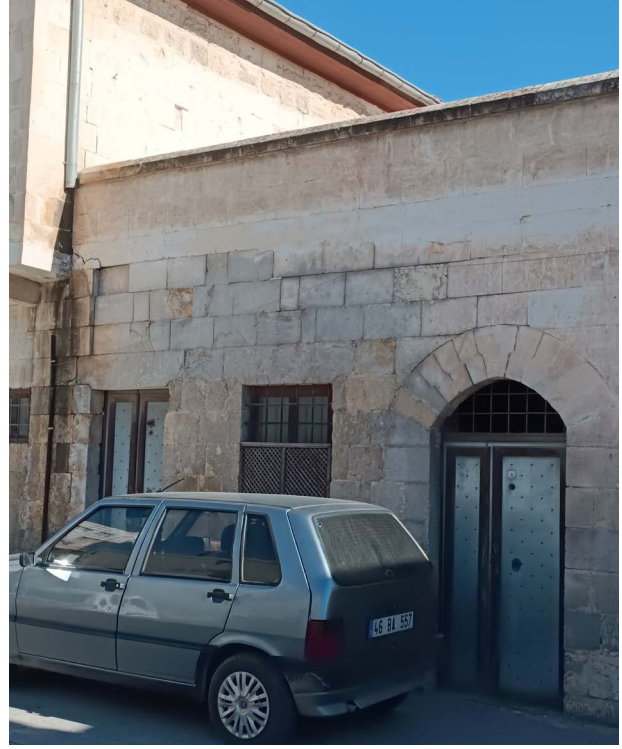
**Ada/Parsel:** 466 Ada / 60 Parsel

Bina mevcut durumda hafif hasarlı olarak sınıflandırılmıştır. Güvenlik önlemleri dolayısıyla

yapının içine girilemediği için dışarıdan inceleme yapılmıştır. Batı cephede açıklıklar çevresinde ve üzerinde görülen düşey çatlaklar göze çarpar. Kuzey köşede komşu yapıyla bitiştiği hat üzerinde yapı elemanları yerlerinden oynamıştır. Bu cephede diyagonal çatlaklar da gözlenmiştir.

Binanın ciddi bir hasarı yoktur ancak yine de yakın gelecekte alınacak önlemler mevcuttur. Binanın hareket etmiş olan yapı elemanları ve cepheleleri desteklenmelidir. Çatlakların yoğunlukla görüldüğü duvarların ilgili kısımları sökülerek güvenli bir noktaya alınabilir.

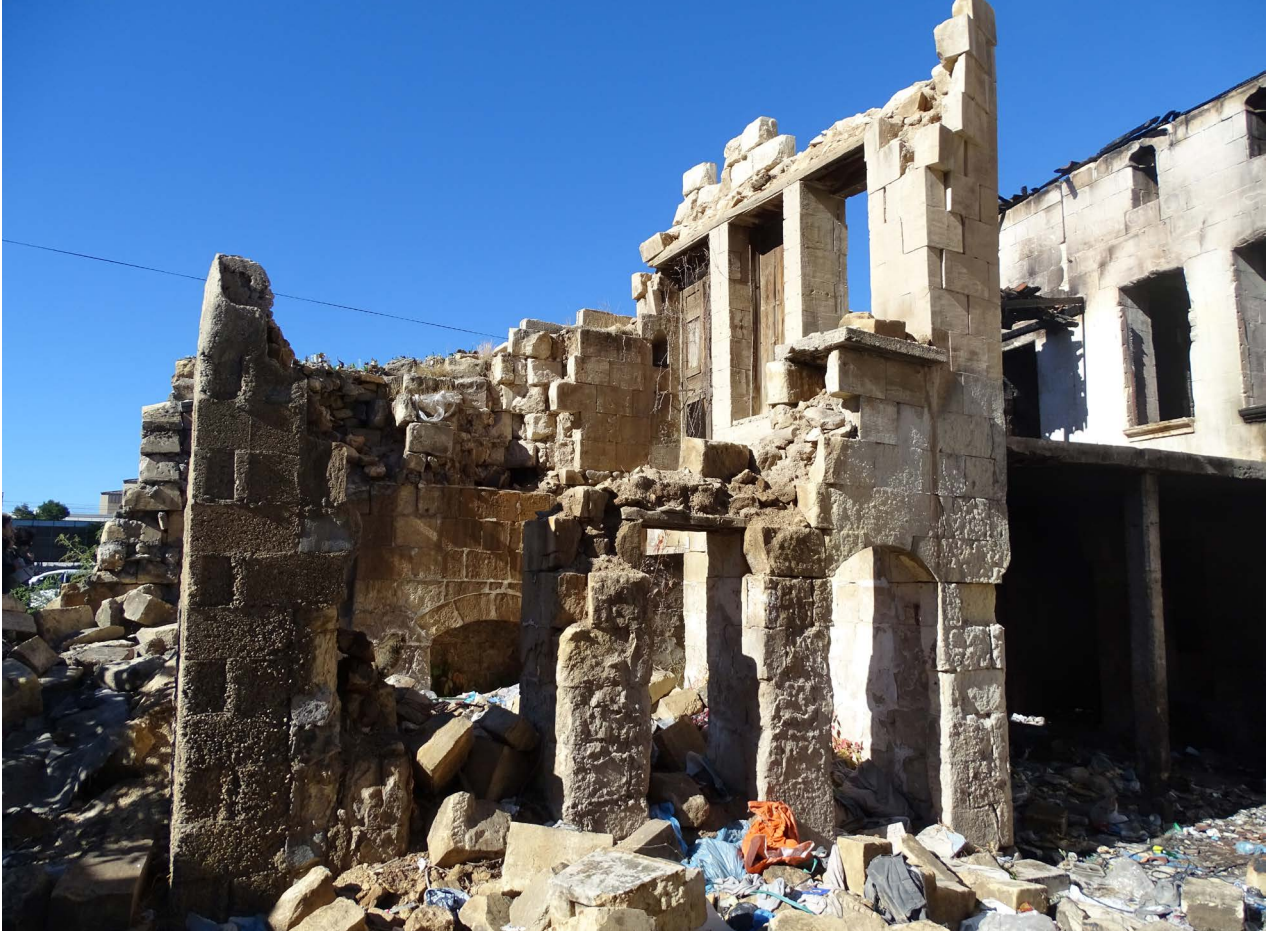
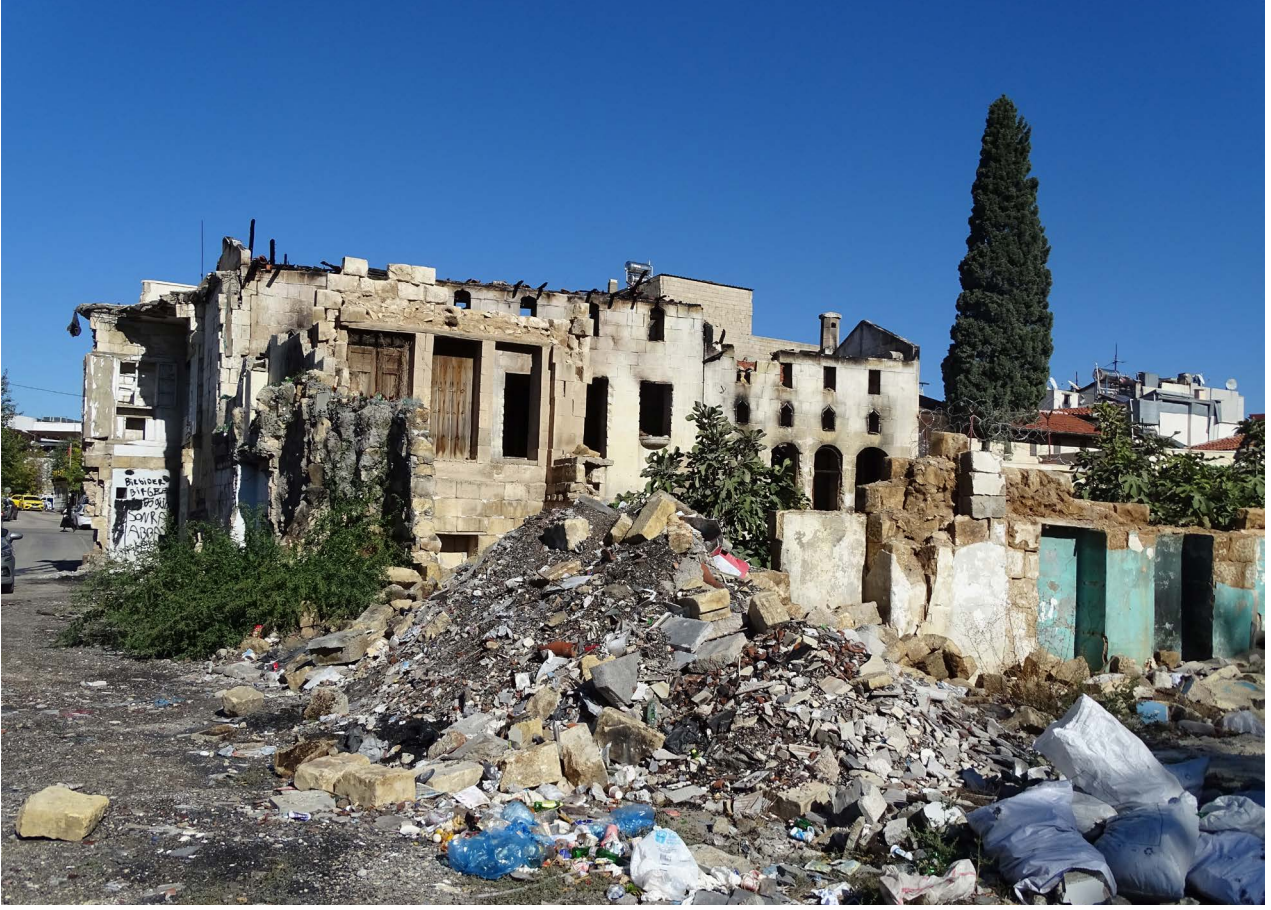
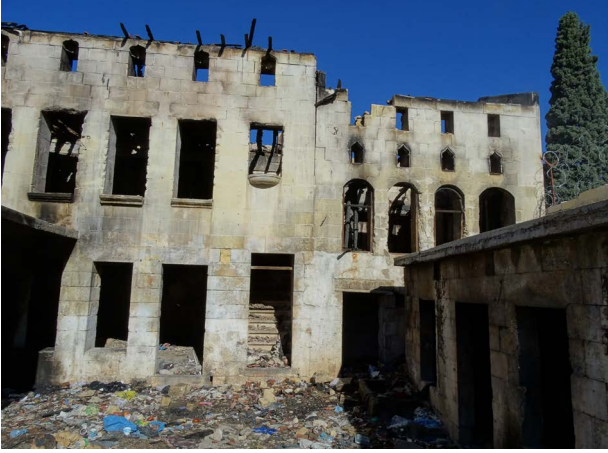
**Ada/Parsel:** 466 Ada / 58(A,B)- 57C Parsel

Yapılar ağır hasarlı olarak sınıflandırılmıştır. C yapısı A ve B parsellerine göre daha ağır durumdadır ve kısmi göçmüş olarak sınıflandırılabilir. C yapısının döşemeleri ve çatısı tamamen göçmüştür, üst kat duvarlarının da büyük bir kısmı yıkılmıştır. Yapının ayakta kalmış kısımlarıdaysa düşey ve diyagonal çatlaklar görülmektedir. Duvarlar dışarı doğru hareket halindedir ve yapı elemanları orijinal

pozisyonlarından hareket etmiştir. A ve B yapılarının ise döşemeleri ve çatıları yok olmuştur ancak bu iki yapı yangın geçirdiği için pencere, kapı ve çatı strüktürü gibi ahşap mimari elemanlar tamamen kaybedilmiştir. Yangının izleri yapı üzerinde açıkça görülmektedir. Duvarlar C yapısına kıyasla iyi durumdadır ancak derz açılmaları ve kılcal çatlaklar yapıların genelinde

mevcuttur. A ve B yapılarını içeren 58 no'lu parsel Çevre, Şehircilik ve İklim Değişikliği Bakanlığı tarafından duyurulmuş olan yıkılacak binalar listesinde yer almaktadır. Alınmış olan yıkım kararları bölgedeki kültürel mirasa geri dönüşü olmayan kayıplar yaşatmamak adına yeniden gözden geçirilmeli, depremde hasar görmüş kültür varlıklarına özgü kurtarıcı ve koruyucu çözümler öncelikli olmalıdır.

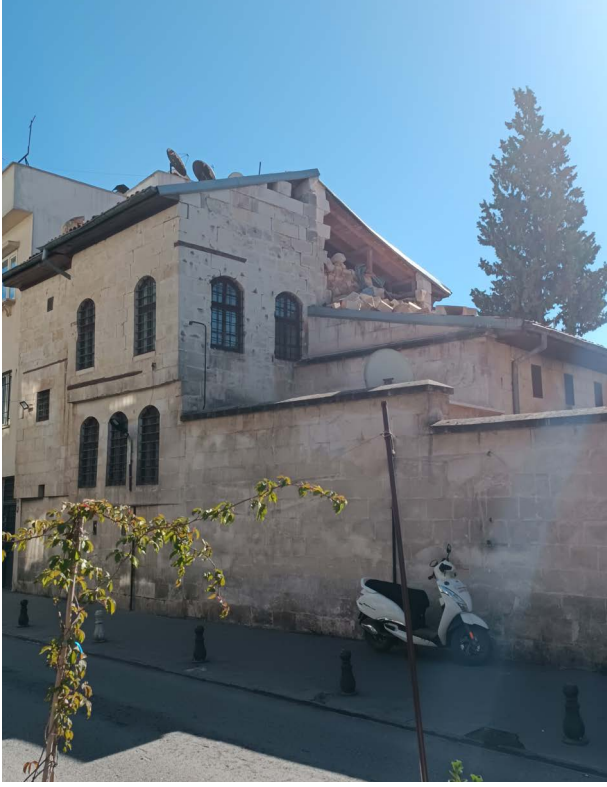
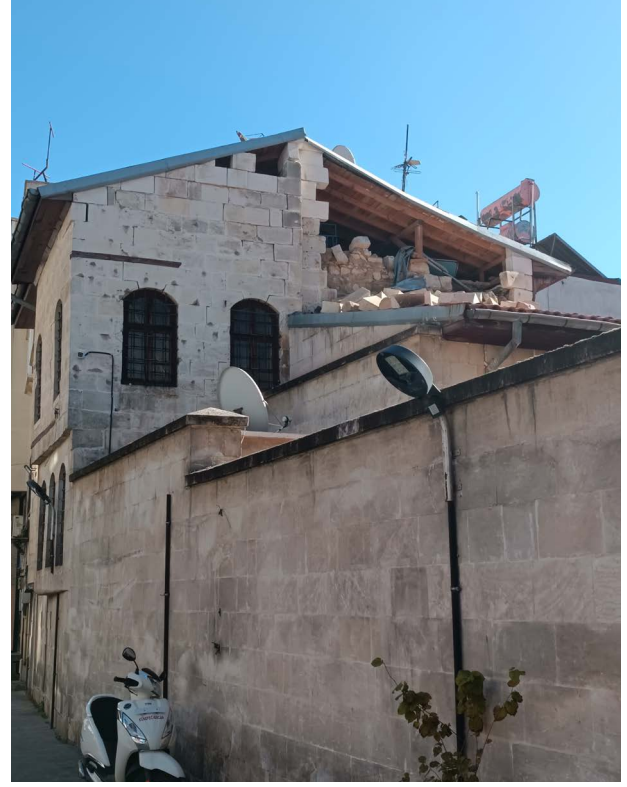
**Ada/Parsel:** 464 Ada / 152 Parsel

Mevcut durumda orta hasarlı olarak sınıflandırılmıştır. Batı cephesi çatı seviyesinde yıkılmıştır. Kuzey kısmındaysa yapı elemanlarından tekil kayıplar, derz açılmaları ve yapısal çatlaklar görülmektedir. Google Haritalar üzerinden Ekim 2022 tarihli sokak fotoğraflarına bakıldığında yapının yıkılan kısmının yakın dönem onarımları

sırasında yeni malzemeyle örülen bölüm olduğu anlaşılabilecektir. Kepkep Sokak ve Canoğlu Sokak üzerindeki diğer yapılarda da görülen bu durum yakın geçmişte yapılmış onarımların niteliksizliğine işaret eder. Ayrıca hem batı hem de Kepkep Sokak'a bakan kuzey cephede düşey ve diyagonal çatlaklar gözlenmiştir.

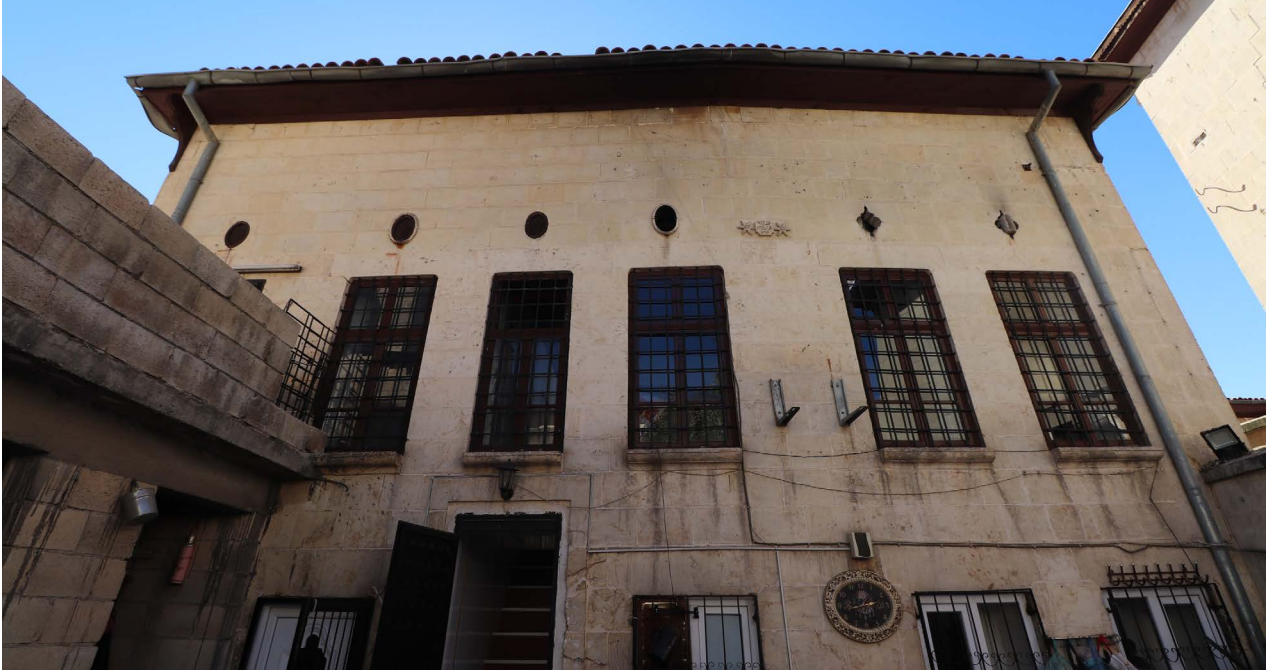
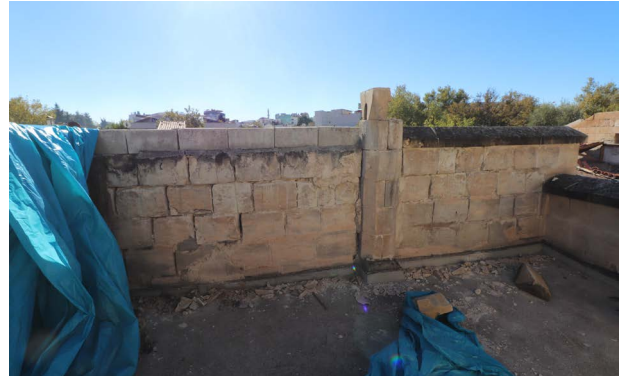
**Ada/Parsel:** 464 Ada / 126 Parsel

Bina mevcut durumda hafif ve orta hasarlı arasında sınıflandırılmıştır. Duvarlarda açıklık arasında kalan ve yatayda sürekliliği olan bölümlerde diyagonal çatlaklar görülmektedir. Saha çalışması sırasında yapının içine girilebilmiştir. İç mekânda belirli bölümlerde meydana gelen hasarlar dolayısıyla günümüz kullanımı yapı sakinleri tarafından sınırlandırılmıştır. Güney ve doğu cephelerdeyse çift cidarlı duvarın dış yüzü çekirdek bölümünden ayrılarak

dışa doğru hareket etmiştir. Yapının terasında yapılan gözlem sırasında diyagonal çatlakların en üste kadar devam ettiği görülmüştür. Derz açılmaları ve sıva dökülmeleri de mevcuttur.

Yapının dışa doğru hareket etmiş duvarlarının strüktürel olarak desteklenmesi gerekmektedir. Çatlakların yoğun olduğu kısımlar göçme riskine karşı askıya alınabilir. Bu kısımlarda yapı elemanlarının sökülerek güvenli bir noktaya alınması da bir önlemdir ancak bunun için daha detaylı bir inceleme yapılmalıdır. Çatı ve terastaki hasarların onarımı sırasında kullanılmak için bir koruma çatısı imal edilmelidir.

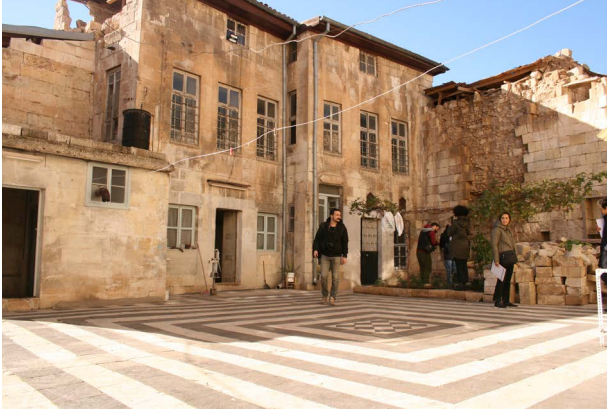
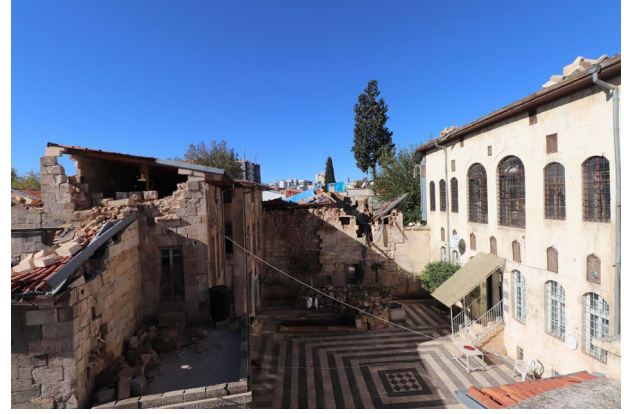
**Ada/Parsel:** 464 Ada / 86B Parsel

Yapının 464/86A ada parsel numaralı yapıyla paylaştığı bir avlusu mevcuttur. Özgün avlu döşemesi siyah beyaz taşlarla döşenmiştir. Avluda yapının giriş kapısına yakın bir kuyu yer alır. Avlunun doğuya bakan, yapıya bitişik duvarlarının iç cidarı dökülmüştür ve sakinleri tarafından avlu içinde istiflenmiş haldedir. Ek olarak yapının doğu cephesi çatı seviyesinde

Bina mevcut durumda hafif hasarlı olarak sınıflandırılmıştır. Açıklıkların çevresinde düşey çatlaklar göze çarpar. Kısmi olarak yıkılmış doğu cephesi yapının geri kalanı için de risk oluşturmaktadır. Çatı arası katın doğu ve güney duvarları yoğun hasar almış vaziyettedir. Bu duvarların güneydoğu birleşiminde ayakta kalan taş sırası çatının göçmesini engellemektedir fakat göçme riski hala mevcuttur. Özellikle yapı elemanlarında gözlenen dışa ve içe dönük hareketler bu riski artırır niteliktedir.
