# ANTEP

Risk Altındaki Mimari Mirasın Deprem Sonrası  
Değerlendirmesi

@Anadolu Kùltür  
Nisan 2025  
ISBN: 978-605-5276-26-3

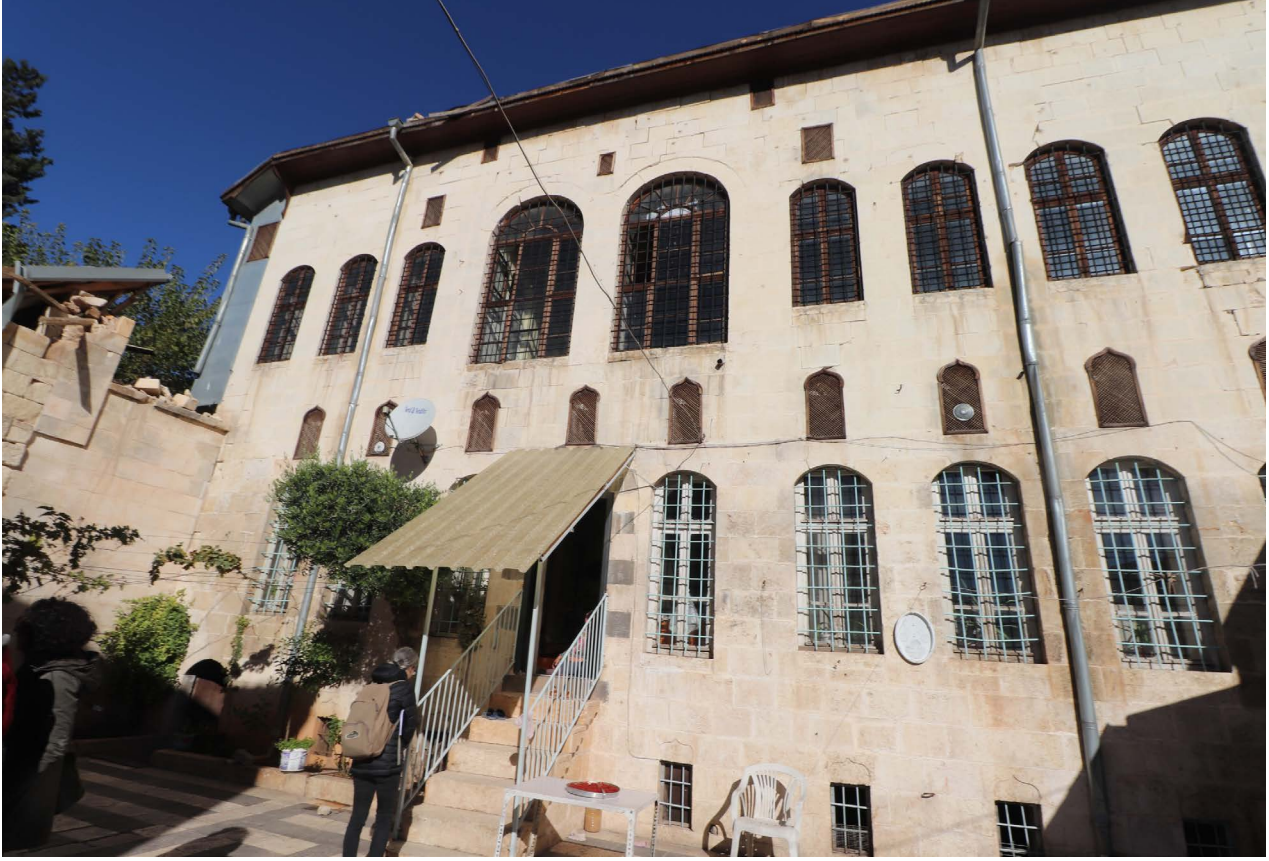
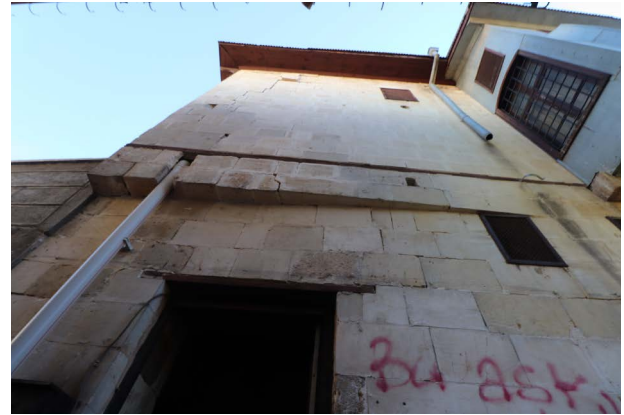
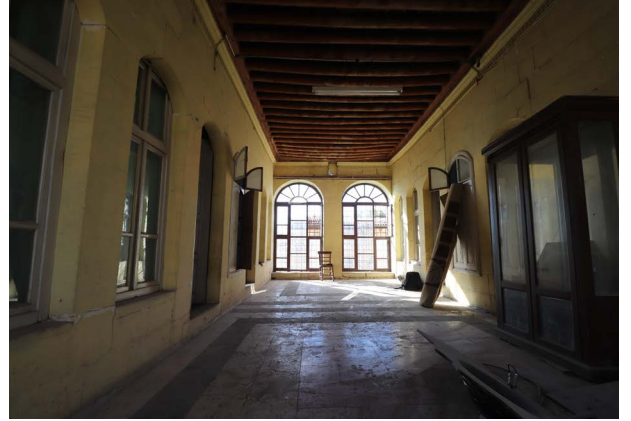
**Ada/Parsel:** 464 Ada / 86A Parsel

Bina mevcut durumda orta hasarlı olarak sınıflandırılmıştır. Yapının ön cephesi olan güney

duvarı 6 Şubat 2023 depremleri sırasında dışa doğru hareket etmiştir. Batı cephesinde dikey hareket etmiş olan yapısal çatlaklar bulunmaktadır. Yapının iç mekânlarında da benzer çatlaklar, derz açılmaları ve sıva dökülmeleri pek çok yerde gözlenmiştir.

Dışa doğru hareket ettiği tespit edilen güney cephe için destekleyici sistemler kurulması gerekmektedir. Mevcut çatlakların gelecekte risk yaratmaması için gözlenerek gerekli bölgelerde benzer destekleyici sistemler kurulabilir.

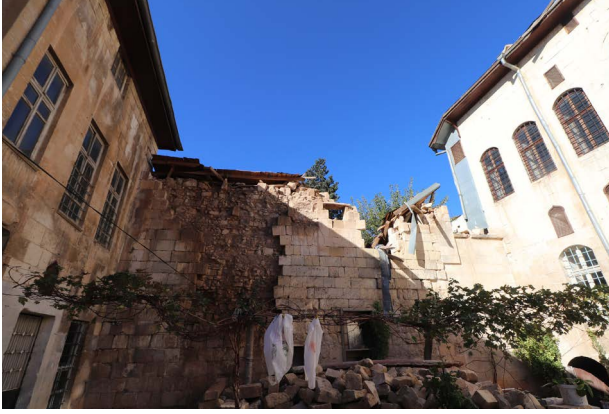
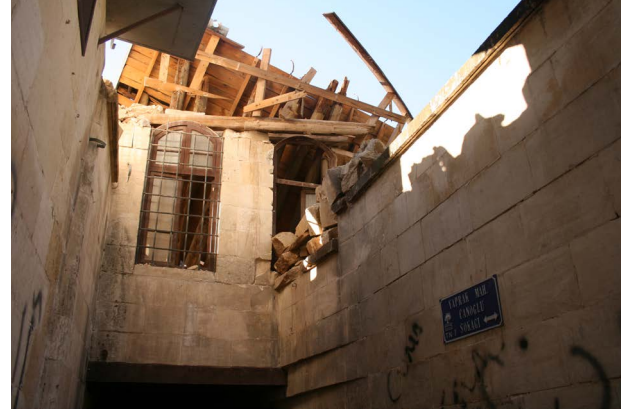
**Ada/Parsel:** 464 Ada / 82 Parsel

Bina mevcut durumda ağır hasarlı olarak sınıflandırılmıştır. Çatısında ve çatı seviyesindeki duvarlarda ciddi bir göçük mevcuttur, göçmüş olan çatı yıkılmış haliyle durmaktadır ve bu binanın büyük bir risk taşımasına sebep olmaktadır. Çevre, Şehircilik ve İklim Değişikliği Bakanlığı tarafından

Öncelikle yıkılan duvara ait yapı elemanları belgelenecek güvenli bir yerde muhafaza edilmelidir. Dışa doğru hareket halinde olan duvarlar göçmeye karşı askıya alınmalıdır, bu duvar ve çatlakların yoğunlukla görüldüğü diğer duvarların ilgili kısımları sökülerek güvenli bir noktaya alınabilir. Yıkılmış ve tehlike yaratan çatı elemanları ve diğer cisimler kaldırılmalıdır. Yıkılmış olan çatının yerine geçici olarak bir koruma çatısı imal edilmelidir. Geçici koruma önlemleri kapsamındaki bu düzenlemeler yıkılma riskine karşı elzemdir.

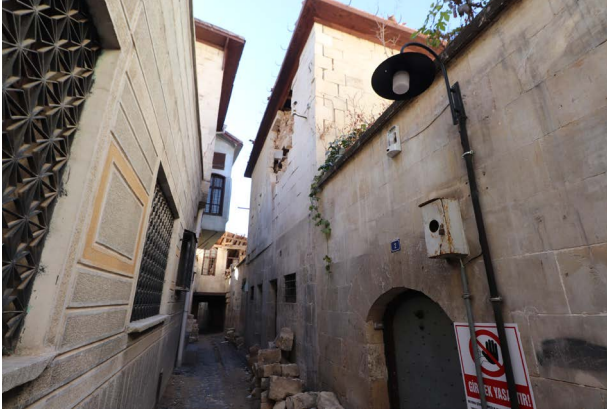
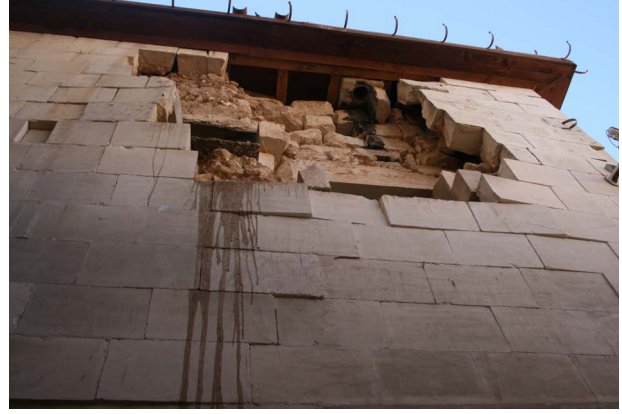
**Ada/Parsel:** 464 Ada / 81 Parsel

Bina mevcut durumda orta hasarlı olarak sınıflandırılmıştır. Doğru cephenin üst kısmı göçmüş, dış cidar ve dolgu malzemesi dökülmüş, iç cidar da dışa doğru hareket etmiştir. Dökülmüş olan yapı elemanlarının bir kısmı sokağın köşesinde istiflenmiştir. Yıkık kısımdan başlayan diyagonal

çatlaklar binanın zemin kotuna doğru devam etmektedir. Yerinden oynamış vaziyette çok sayıda yapı elemanı göze çarpar. Bu yapı da 464 Ada 80 Parselde yer alan komşu yapı gibi niteliksiz onarımların gerçekleştiği bölümlerde daha çok hasar görmüştür. Yıkılan duvarda bulunan baca ve pencere boşluklarının da kesiti zayıflatığı anlaşılmıştır.

Geçici koruma önlemleri kapsamında yıkılan duvara ait yapı elemanları belgelenecek güvenli bir yerde muhafaza edilmelidir. Yapı güvenlik koridoruyla çevrilmeli, özellikle yıkık duvarın dar sokakta yaratacağı riske karşı önlem alınmalıdır. Dışa doğru hareket halinde olan doğu cephe göçmeye karşı askıya alınmalıdır. Bu duvar ve çatlakların yoğunlukla görüldüğü diğer duvarların ilgili kısımları sökülerek güvenli bir noktaya alınabilir. Çatının zarar gören kısımları onarılmalıdır, koruma çatısı imal edilebilir. Bunlara ek olarak halen yapının çevresinde bulunan yıkılmış yapı elemanları başta olmak üzere içeride ve dışarıda tehlike yaratılabilecek cisimler kaldırılmalıdır.

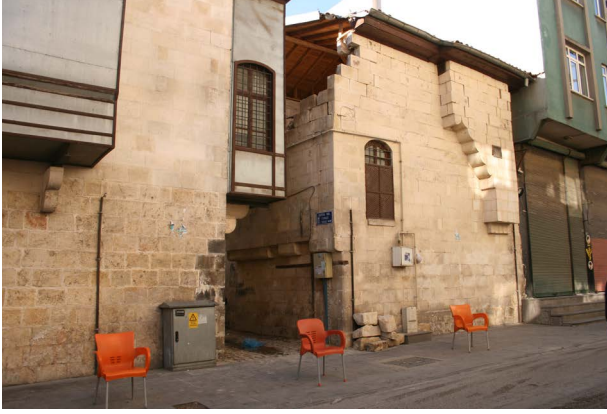
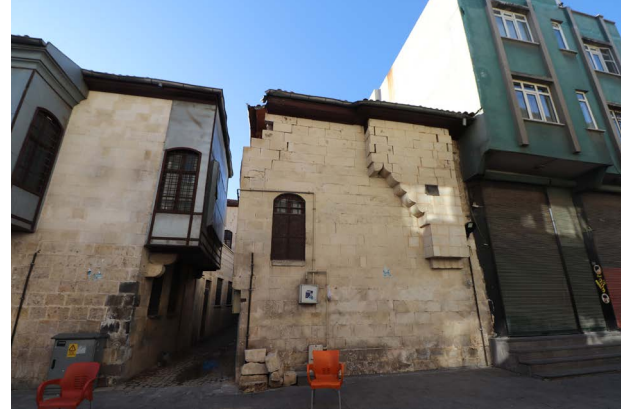
**Ada/Parsel:** 464 Ada / 80 Parsel

Bina mevcut durumda orta hasarlı olarak sınıflandırılmıştır. Canoğlu Sokak'a bakan doğu cephenin üst kısmı göçmüş, dökülmüş olan yapı elemanlarının bir kısmı sokağın köşesinde istiflenmiştir. Yıkık kısımdan başlayan çatlaklar binanın zemin katına doğru devam etmektedir. Avluya bakan güney cephede de benzer çatlaklar

görülmektedir. Doğu cephenin ayakta olan kısmı düzlemdışı hareket etmiştir. Onarımdan geçmiş bölümlerde daha çok hasar göze çarpar. Yıkık kısımda açığa çıkmış olan çift cidarlı beden duvarı, alandaki diğer yapılarla kıyaslandığında daha ince ve dolgu malzemesi yetersizdir. Çevre ve Şehircilik Bakanlığı tarafından alınmış olan yapı bazlı yıkım kararları gözden geçirilmeli, depremde hasar görmüş kültür varlıklarına özgü kurtarıcı ve koruyucu çözümler öncelikli olmalıdır. Bu nitelikli köşe yapı kurtarılmayı bekleyen bir yapıdır.

Binanın daha fazla hasar görmemesi ve ayakta kalabilmesi için yakın gelecekte alınacak önlemler mevcuttur. Öncelikle yıkılan duvara ait yapı elemanları belgelenecek güvenli bir yerde muhafaza edilmelidir. Dışa doğru hareket halinde olan doğu cephe göçmeye karşı askıya alınmalıdır. Bu duvar ve çatlakların yoğunlukla görüldüğü diğer duvarların ilgili kısımları sökülerek güvenli bir noktaya alınabilir. Çatının zarar gören kısımları onarılmalı, koruma çatısı imal edilmelidir. Bunlara ek olarak halen yapının çevresinde bulunan yıkılmış yapı elemanları başta olmak üzere içeride ve dışarıda tehlike yaratılabilecek cisimler kaldırılmalıdır.

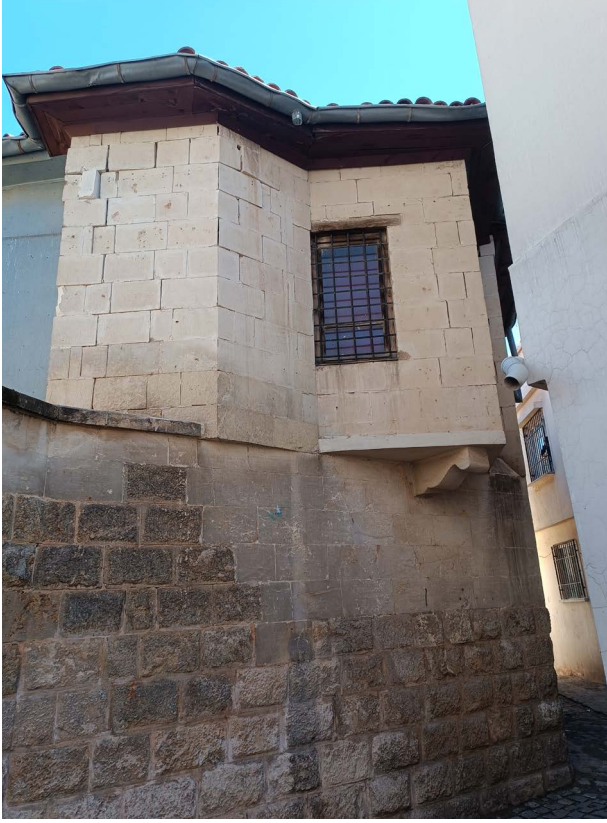
**Ada/Parsel:** 464 Ada / 78 Parsel

Bina mevcut durumda orta hasarlı olarak sınıflandırılmıştır. Üst kat duvarlarında çok sayıda çatlak vardır ve yapı elemanları yerinden oynamıştır. Derz açılmalarından dolayı duvarda ayrılmalar gözlenmiştir.

Çatlakların bulunduğu duvarlar ahşap ya da çelik sistemlerle desteklenmelidir. Derz ayrılması olan ve yapı elemanlarının hareket etmiş olduğu kısımlar yıkılma riskine karşı kontrollü bir biçimde sökülmesi ve güvenli bir noktaya alınmalıdır. Binaya sokaktan giriş mümkün değildir, bu sebeple kontrolsüz girişlere dair bir önlem almaya gerek görülmemiştir ancak sokağa bakan ve yıkılma riski olan cepheler için bir sınır çekilebilir. Bu önlemler binanın kendisi ve çevresi için yarattığı riskleri ortadan kaldırmak için elzemdir.

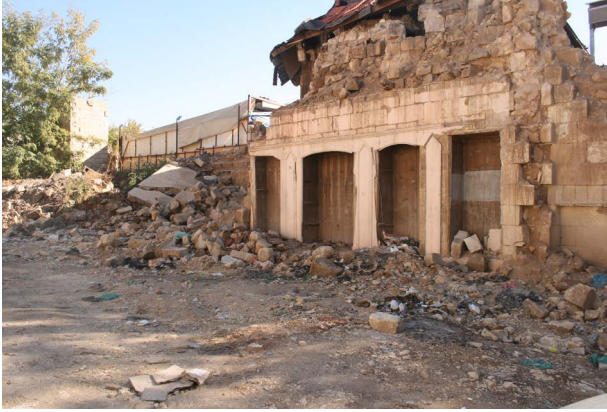
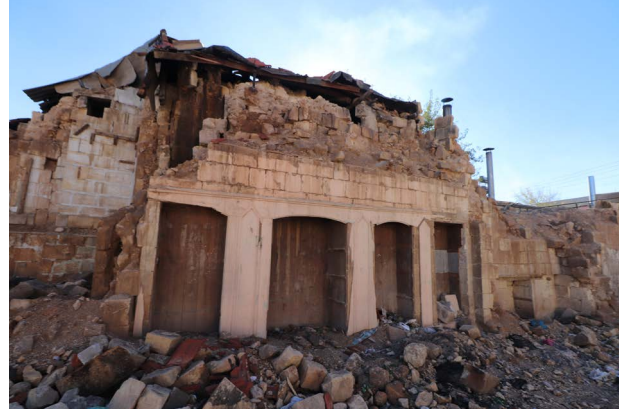
**Ada/Parsel:** 462 Ada / 41 Parsel

Büyük bir kısmı göçmüş olan yapının döşemeleri ve çatısı tamamen yıkılmıştır. Ayakta kalan duvar oldukça kötü durumdadır. İç mekânda ki cidar tamamen yıkılmış, dolgu malzemesi

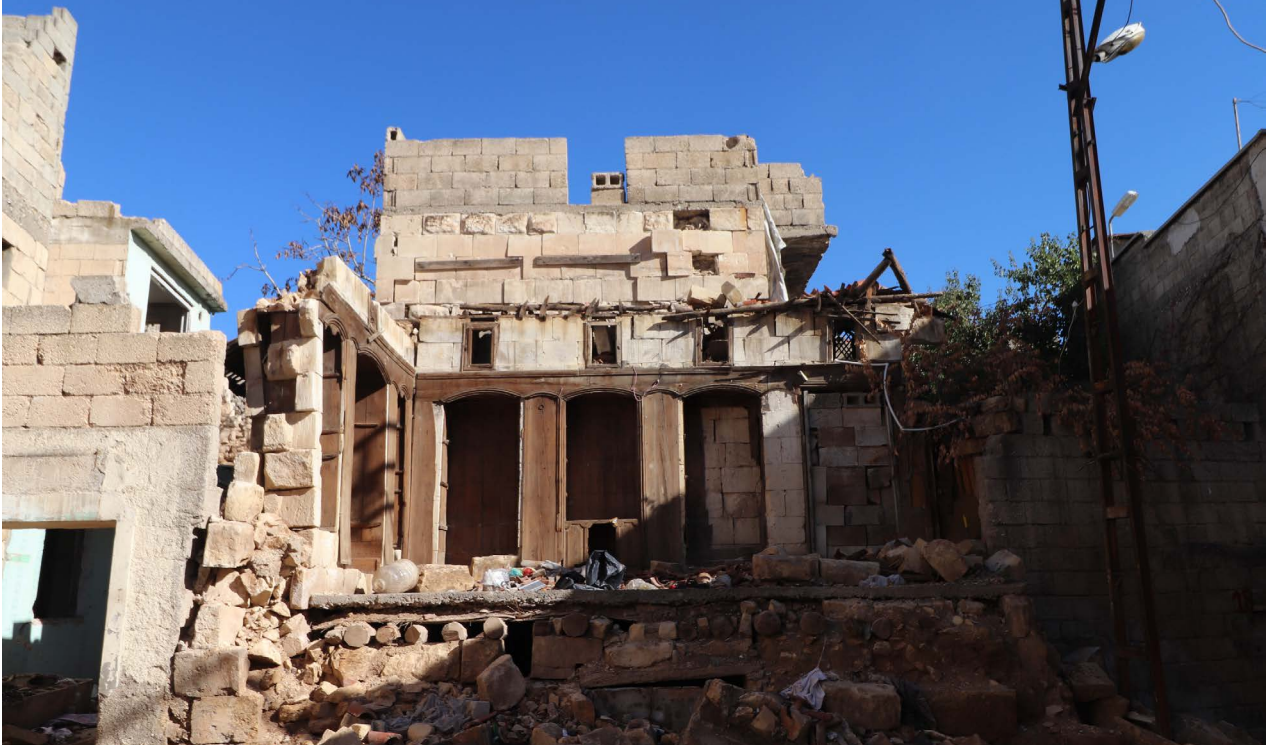
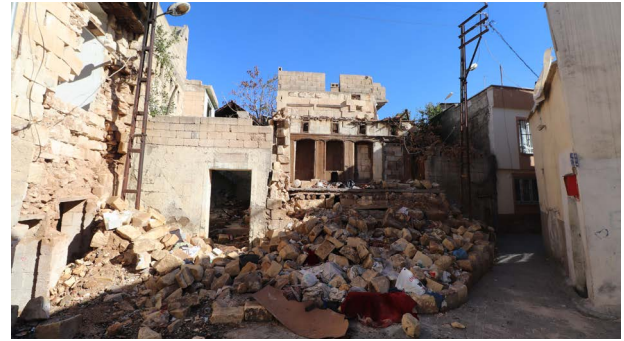
**Ada/Parsel:** 461 Ada / 63 Parsel

Yapının ayakta kalan duvarları oldukça kötü durumdadır. Çok sayıda dikey ve diyagonal çatlak mevcuttur. Bazı yapı elemanları orijinal pozisyonlarında değildir ve dışa doğru hareket

etmiştir. Yapının yıkılmış olan taşları sokakta istiflenmiştir.

Bina, değerlendirildiği haliyle çevresi için büyük bir risk yaratmaktadır. Kontrolsüz girişlerin önlenmesi için güvenlik koridoruyla çevrelenmelidir. Sokakta bulunan yıkıntının içindeki yapı elemanları tespit edilip güvenli bir yerde muhafaza edilmelidir. Yapının içinde ve dışında tehlike yaratabilecek tüm cisimler kaldırılmalıdır. Çatı tamamen yıkıldığı için yapının daha fazla zarar görmemesi adına bir koruma çatısı imal edilmelidir.

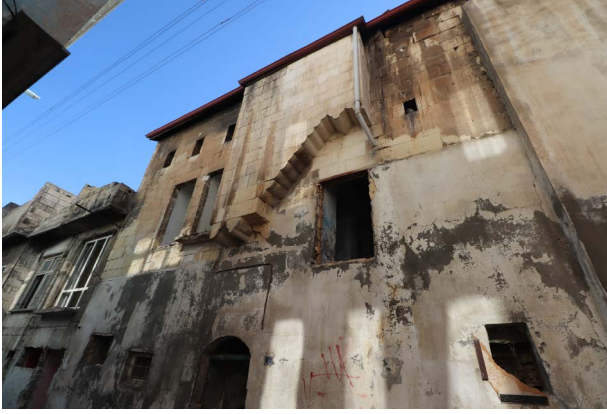
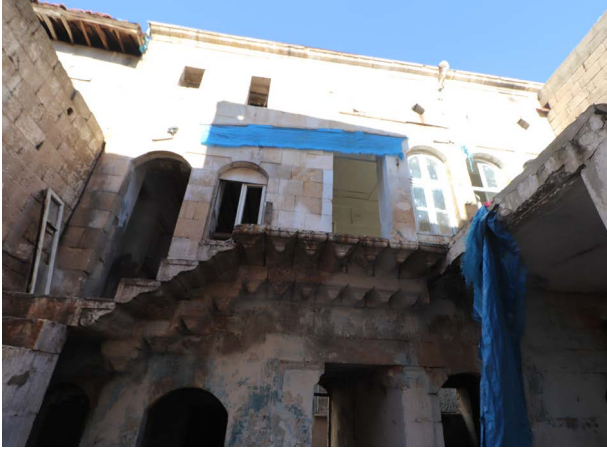
**Ada/Parsel:** 460 Ada / 19 Parsel

Bina mevcut durumda hafif hasarlı olarak sınıflandırılmıştır. Açıklıklar üzerinden yukarı çıkan çatlaklar ve sıva dökülmeleri dışında yıkılma riski yaratacak yapısal bir probleme rastlanmamıştır. Ön cephedeki merdiven çıkmasının işlemeli taşlarından biri yerinden oynamış en alt sıradaki taşıyıcı taşlardan biriye kırılarak düşmüştür. Ölçeği ve mimari özellikleri açısından gösterişli olan bu yapı hafif hasarlı olmasına rağmen Çevre, Şehircilik ve İklim Değişikliği Bakanlığı tarafından duyurulmuş olan yıkılacak binalar listesinde yer almaktadır. Alınmış olan yıkım kararları bölgedeki kültürel mirasa geri dönüşü olmayan kayıplar yaşatacaktır. Depremde hasar görmüş kültür varlıklarına özgü kurtarıcı ve koruyucu çözümler öncelikli olmalıdır. Bu yapı ölçeği ve korunmuş özgün detaylarıyla onarılmayı bekleyen bir yapıdır.

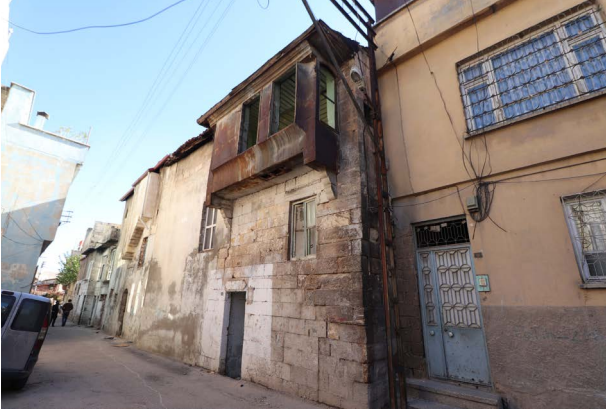
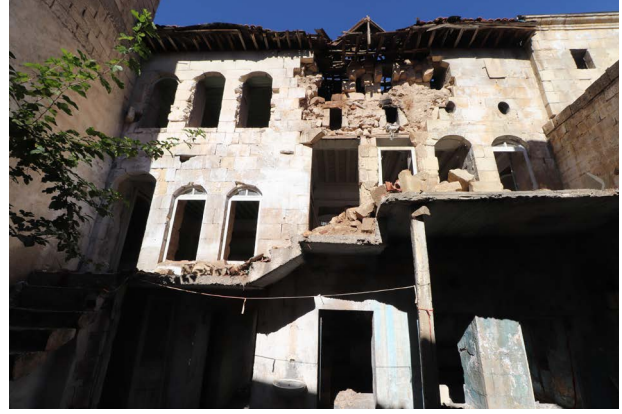
**Ada/Parsel:** 460 Ada / 18 Parsel

Bina mevcut durumda ağır hasarlı olarak sınıflandırılmıştır. Avlunun güney cephesindeki üst kat duvarının orta bölümü çökmüştür ve yıkıntının bir kısmı sonradan eklenmiş betonarme avlu merdivenleri üzerinde büyük bir

risk oluşturmaktadır. Bu kısmın üzerindeki çatı elemanları da büyük ölçüde kaybedilmiştir. Başta güney yön olmak üzere avlu cephelelerinde açıklıklar üzerinde ve etrafında dikey ve diyagonal çatlaklar gözlenmiştir. Güney avlu cephesi açıklıklarının etrafında kırık ve çatlak kesmetaşlar mevcuttur. Yapı Çevre, Şehircilik ve İklim Değişikliği Bakanlığı tarafından duyurulmuş olan yıkılacak binalar listesinde yer almaktadır fakat diğer örneklerde olduğu gibi ölçeği ve korunmuş özgün detaylarıyla kurtarılmayı bekleyen bir kültürel miras ögesidir.

Binanın avlu kapısı açıktır. Risk azaltmak ve kontrolsüz girişlerin önlenmesi için yapı etrafında güvenlik şeridi çekilmelidir. Avluda dağınık bulunan yıkılmış yapı elemanları belgelenip güvenli bir alanda koruma altına alınmalıdır. Kısmen yıkılmış olan ve düzlem dışı hareketlerin yoğun gözlemlendiği güney avlu duvarında, özellikle çatlakların yoğunlaştığı açıklık çevrelerini destekleyecek sistemler oluşturulmalıdır. Bunlara ek olarak, çatı için geçici bir örtü düşünülmelidir. Yapı komşu binalarla bitişik olduğundan çevre yapılar için oluşturduğu risk de göz önünde bulundurulmalıdır. Bu önlemler yıkım riskine karşı elzamdır ve ancak bu adımlar sonrasında uzun vadeli kararlar vermek mümkün olacaktır.

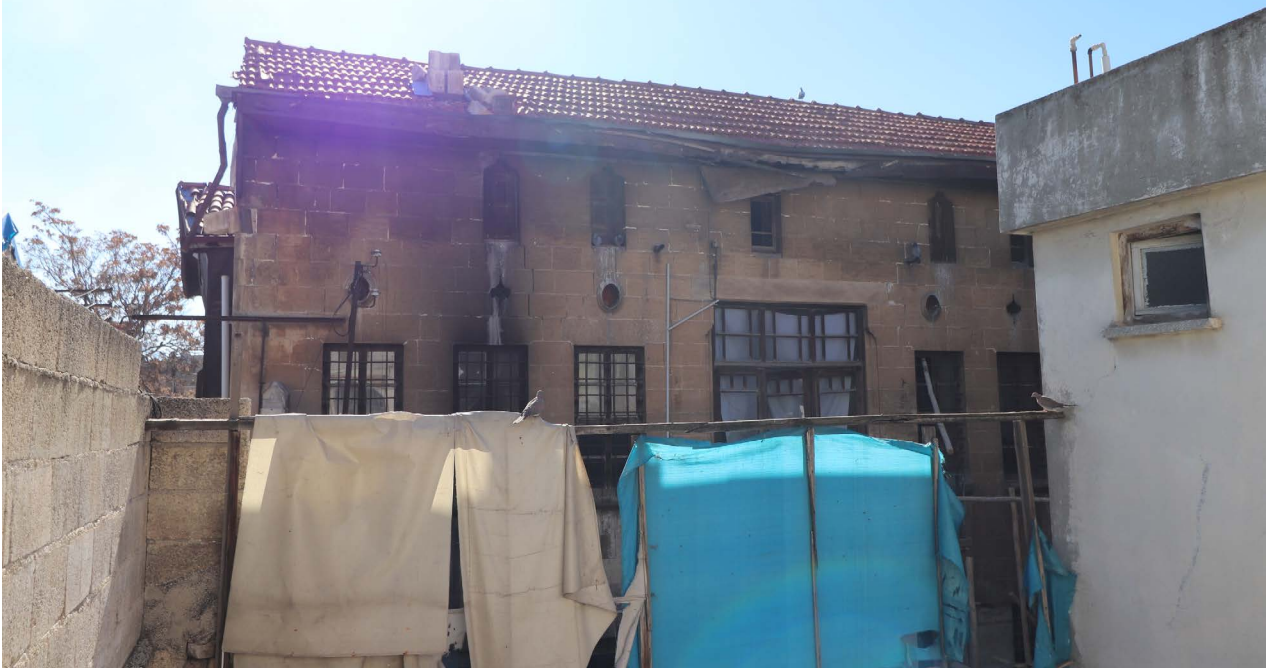
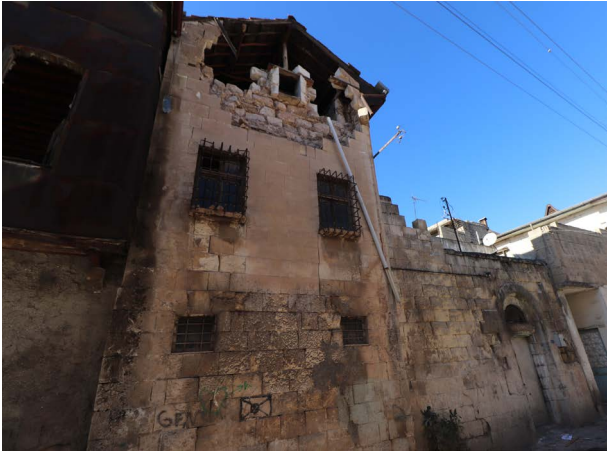
**Ada/Parsel:** 455 Ada / 17 Parsel

Bina mevcut durumda orta hasarlı olarak sınıflandırılmıştır. İçine girilememiş, yalnızca batı ve kuzey cepheler değerlendirilmiştir. Saha çalışması sırasında belgelenmiş olan en kritik hasar binanın sokak cephesindeki yıkılmış üst kısmıdır. Yıkılmış açıklığın etrafındaki yapı elemanları hareket etmiş durumdadır. Ek olarak yıkılan bölümlerden alt kotlardaki açıklıklara doğru diyagonal çatlaklar gözlenmiştir. Sokağa bakan batı cephesinde görülen çatlaklar kuzey cephede de tekrar eder. Bu yapı da Çevre, Şehircilik ve İklim Değişikliği Bakanlığı tarafından duyurulmuş olan yıkılacak binalar listesinde yer almaktadır.

Binanın yıkılan kısmına ait yapı elemanları saha çalışması sırasında sokakta görülmemiştir. Mevcut kalıntılar güvenli bir yere taşınmalı, ciddi miktarda yapı malzemesi kaybetmiş olan binanın elemanları dikkatli bir şekilde tespit edilerek depolanmalıdır. Binaya sokaktan giriş mümkün değildir. Bu sebeple kontrolsüz girişlere dair önlem önerilerine gerek duyulmamıştır. Sokak cephesinde yıkılmış kısımdan ve çatlaklardan kaynaklı oluşabilecek duvar hareketine engel olmak için destekleyici sistemler kurulmalıdır.

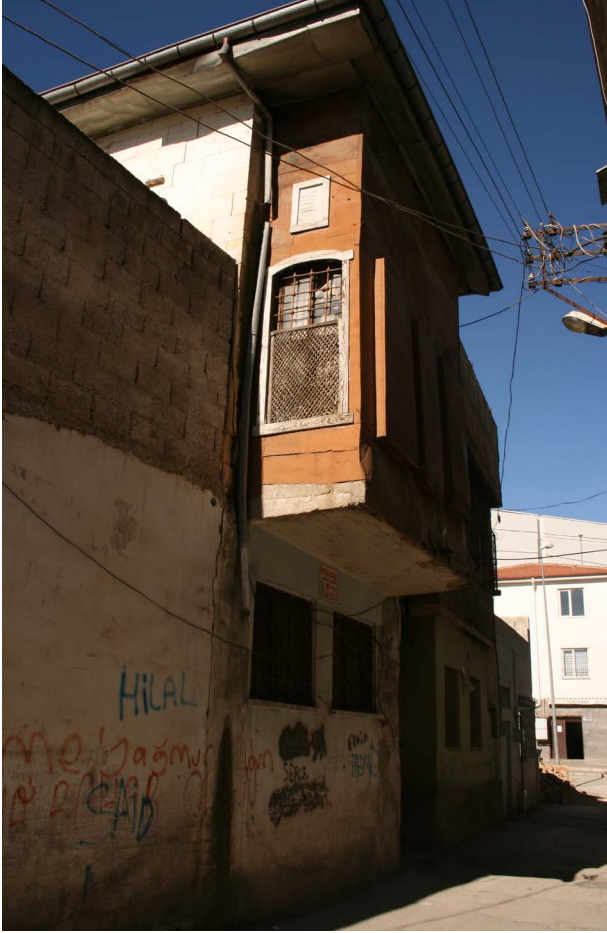
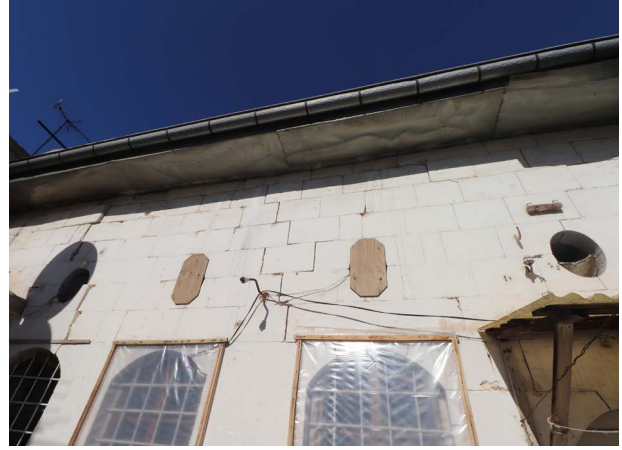
**Ada/Parsel:** 455 Ada / 16 Parsel

Hafif hasarlı olarak sınıflandırılmış yapının güney cephesinde düşey çatlaklar mevcuttur ve dış cidardaki yapı malzemelerinin dışa doğru hareket ettiği gözlenmiştir. Aynı hareket güney cephede de mevcuttur ve duvarlarda şişmeler gözlemlenmiştir. Yine açıklık arasında kalan ve düşey sürekliliği olan duvar bölümlerinde diyagonal çatlaklar tespit edilmiştir. Yapının iç mekânlarında da farklı boyutlarda pek çok kılcal çatlak sıva üzerinden fark edilebilir durumdadır.

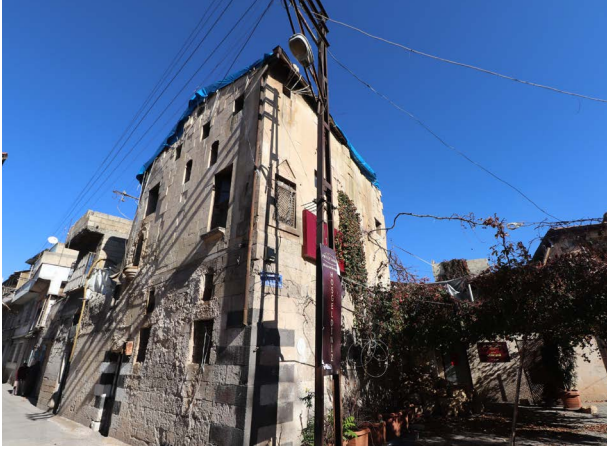
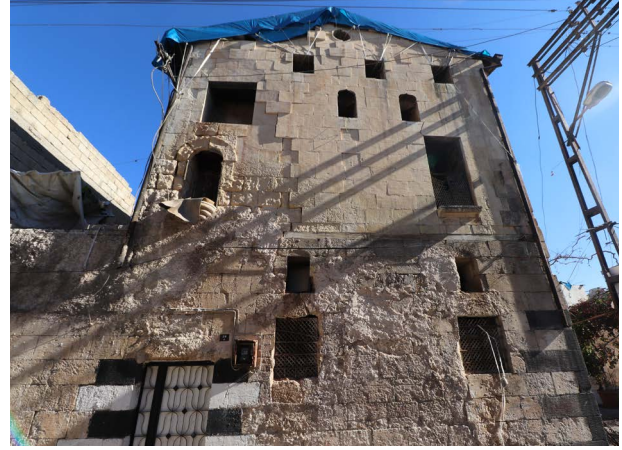
**Ada/Parsel:** 454 Ada / 67 Parsel

Özellikle batı ve güney cephesinde açıklıklar etrafında pek çok dikey ve çapraz çatlak göze çarpar. Deprem kaynaklı malzeme kaybı yoktur

ancak batı cephe ve güney cephe duvarlarının düzlem dışı hareket ettiği anlaşılmaktadır. Çatlaklarla birlikte değerlendirildiğinde bu durum genel strüktürel bütünlük açısından risk teşkil etmektedir. Yaprak Mahallesi sınırları içerisinde yer alan pek çok diğer bina gibi Çevre, Şehircilik ve İklim Değişikliği Bakanlığı tarafından açıklanmış olan yıkım listesinde yer alır.

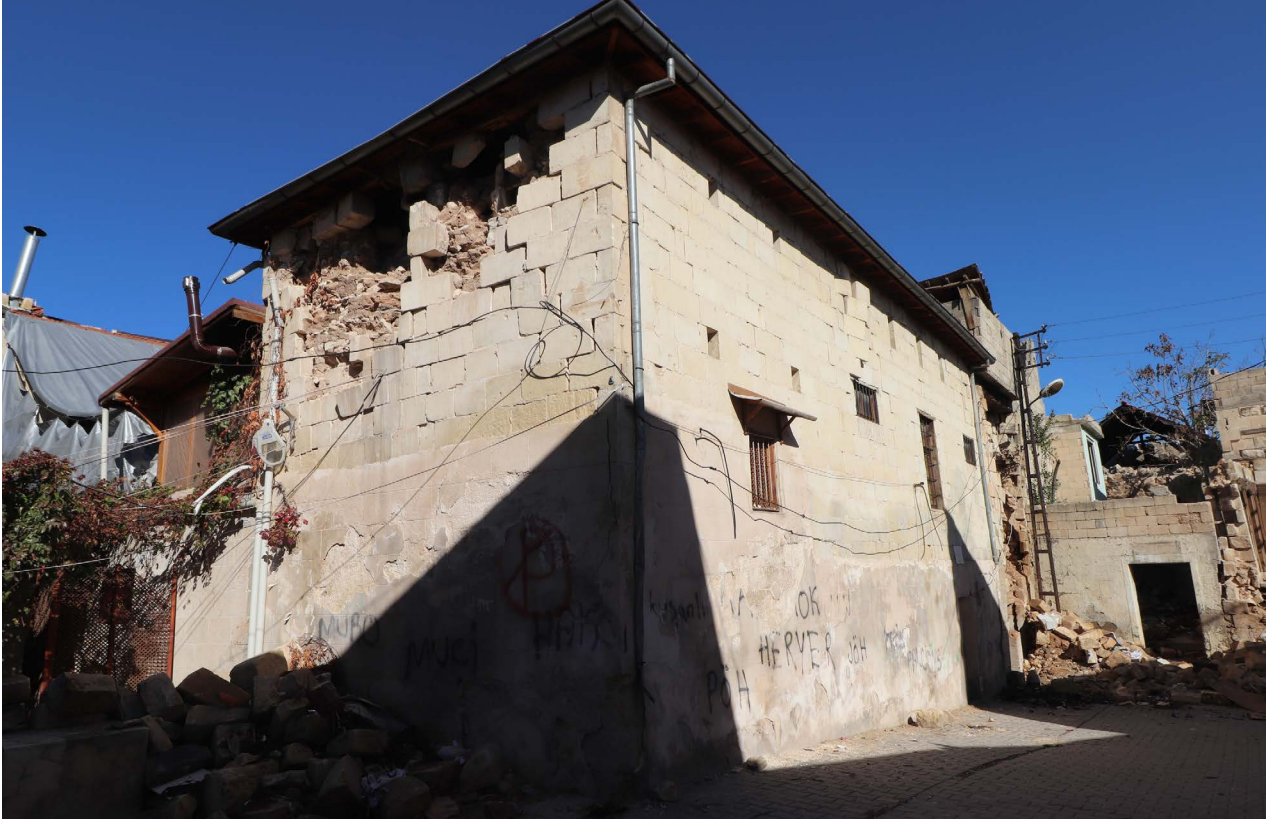
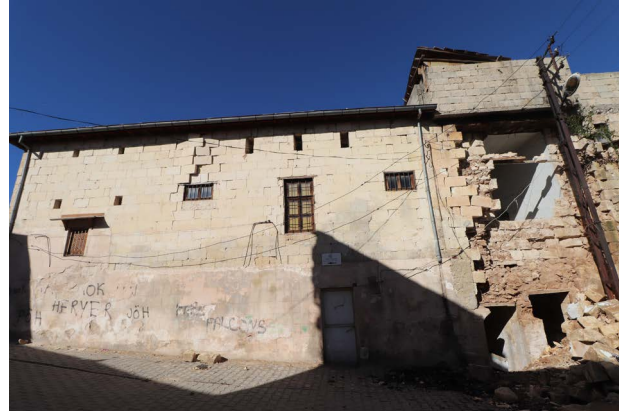
**Ada/Parsel:** 454 Ada / 66 Parsel

6 Şubat 2023 depremleri ardından ağır hasar alan binanın güney cephe açıklıkları etrafında düşey çatlaklar oluşmuştur. Yapı malzemelerinin yerinden oynadığı/yer değiştirdiği görülmektedir. Batı cephesinde meydana gelen yıkım malzeme kayıplarına sebep olmuş, bu yöndeki duvarların üst kotlarında dış cidar dökülmüş ve dolgu malzemeleri açığa çıkmıştır. Binanın yapısal bütünlüğü risk altındadır.

Öncelikle enkaz içerisinden tespit edilebilen yapı elemanları güvenli bir yere taşınarak koruma

altına alınmalıdır. Binaya yapılacak kontrolsüz girişleri ve bu durumun yaratabileceği tehlikeleri önlemek adına bir güvenlik şeridi yerleştirilmelidir. Yerinden oynamış yapı elemanları ve düzleminden çıkmış duvarlar için destekleyici yapısal sistemler geliştirilip uygulanmalıdır. Kısmi olarak çökmüş çatının koruyucu bir örtüyle kapatılması da hava koşulları sebebiyle binanın görebileceği olası zararları azaltacaktır.

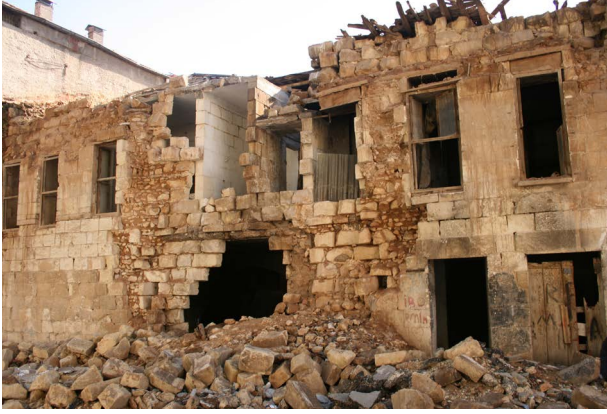
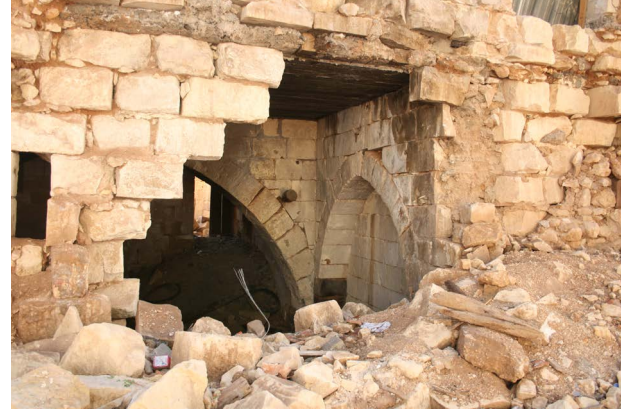
**Ada/Parsel:** 454 Ada / 84-85 Parsel

6 Şubat 2023 depremleri ardından ağır hasarlı olarak sınıflandırılmıştır. Sokağa bakan cephe büyük oranda çökmüş, kimi birimlerde dış cidar yıkılmış ve dolgu malzemeleri açığa çıkmıştır. Çatı ve döşemelerin büyük bir kısmı da çökmüş durumdadır.

Öncelikle sokağa yayılmış vaziyette duran kalıntılar ve enkaz güvenli bir yere taşınmalıdır. Ciddi miktarda yapı malzemesi kaybetmiş olan binanın strüktürel elemanları dikkatli bir şekilde depolanmalı ve kontrolsüz girişlere açık olan yapının etrafı güvenlik şeridiyle sarılarak yapıya erişim engellenmelidir. Duvarlar ve açıklıklar için çelik veya ahşap destekli yapısal sistemlerin geliştirilmesi ve uygulanması daha fazla risk ve hasar oluşmasının önüne geçecektir. Büyük bir kısmı çökmüş olan çatı için geçici bir örtüye ihtiyaç duyulmaktadır. Bina, nispeten daha az hasar alan bitişik komşu yapılar için de risk oluşturmaktadır.

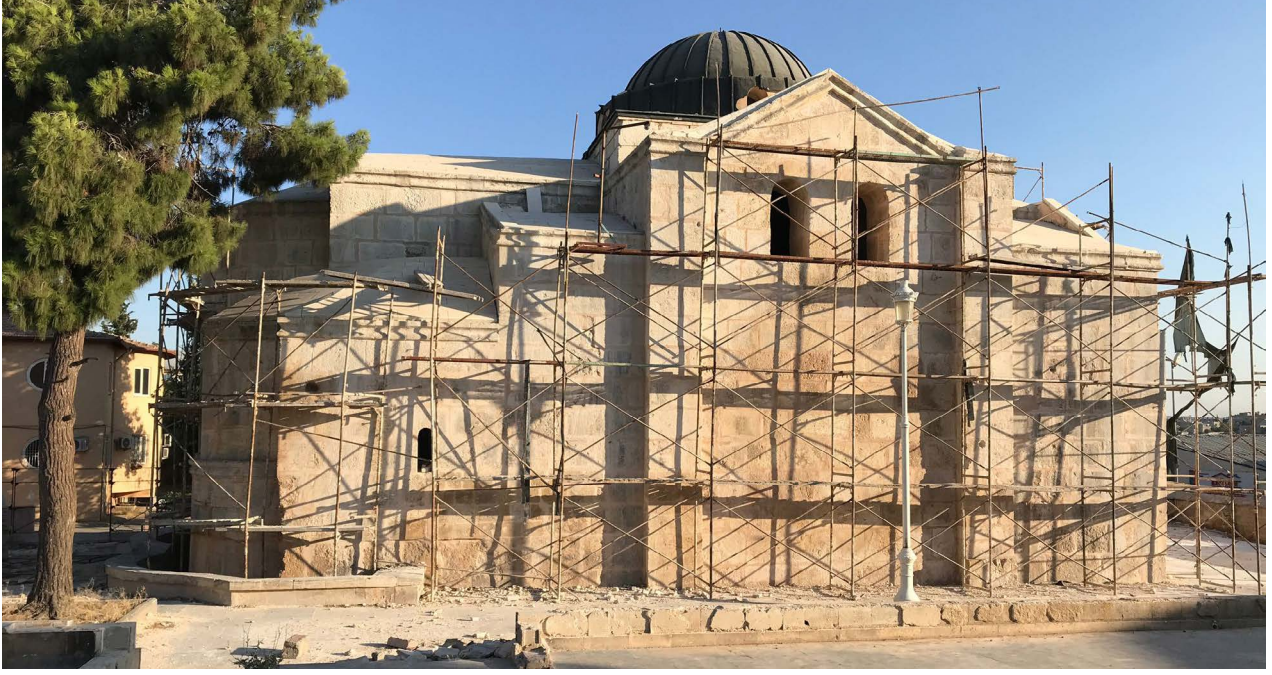
**Ada/Parsel:** 1292 Ada / 3 Parsel

Nizip Fevkanı Kilisesi, 6 Şubat 2023 deprem-  
lerinde hasar görmüştür. Depremin yaşandığı  
dönemde yapıda restorasyon uygulamalarının  
devam ettiği anlaşılmaktadır. Duvarlarda, ke-  
merlerde, tonozlarda, kubbede ve pendentifler-  
de derz açılmaları ve derin çatlaklar oluşmuştur.  
Güney beden duvarının düzlem dışı hareketle  
dışa doğru açılması nedeniyle güney nefteki  
kemerlerin tümünde ve güney pastoforion apsis  
duvarında çatlaklar görülür. Batı cephesinde de  
açıklıklardan başlayan ve yukarı doğru devam  
eden çatlaklar bulunur. Yapıda ortaya çıkan  
hasarlar, kemerler arasındaki ahşap gergilerin  
işlevlerini yerine getirmediklerini, kagir ayak ve  
duvarlarla ilişkilendirilmediğini, bu elemanların  
estetik birer öge olmanın ötesine geçemediğini  
göstermektedir. Örtü ve duvarlarda malzeme  
bozulmaları da göze çarpmaktadır.

Kilisenin bakım ve onarımından sorumlu Va-  
kıflar Genel Müdürlüğü'nce yapıdaki onarım  
çalışmalarının devam ettiği anlaşılmaktadır.  
Dış cephede görülen çelik plakalar yapıda yeni  
bir gergi sisteminin kurgulandığını göstermek-  
tedir. Projelendirme ve uygulama sürecinin  
uygun olması durumunda yeni gergi sisteminin  
yapının deprem davranışını iyileştireceği ifade  
edilebilir. Uzunca bir süre bakımsız kalan ve  
depremde hasar gören Bizans anıtının, bilimsel  
koruma yaklaşımı ve müdahaleleri kullanılarak  
onarılması, sürekli bakım ve basit onarımlarla  
hayatına devam etmesi ve topluma kazandırıl-  
ması beklenmektedir.

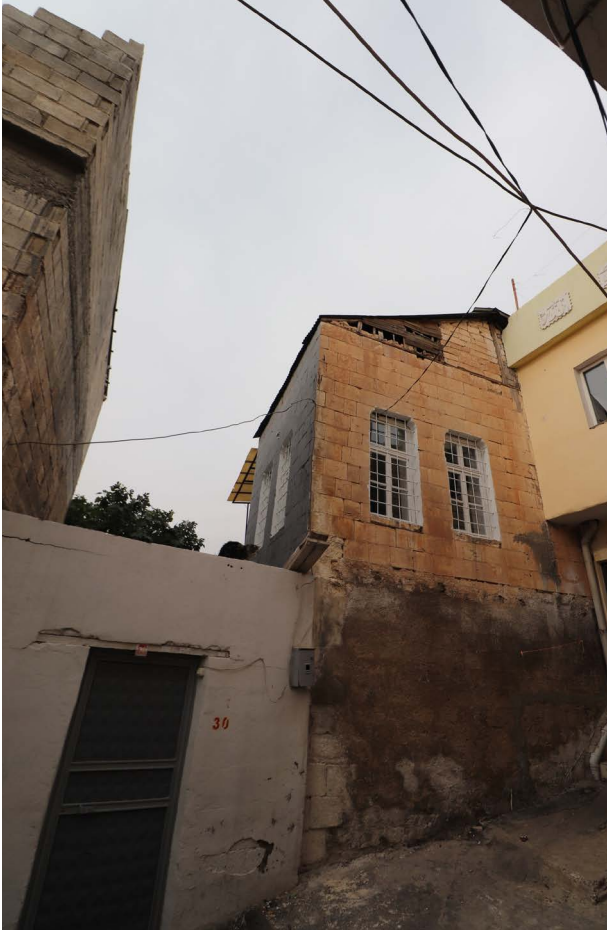
**Ada/Parsel:** 1275 Ada / 23 Parsel

Özgün kaplamasını yitirmiş, sac ile kaplı beşik formdaki çatının alınlıklı duvarında deprem etkisiyle gerçekleşmiş düzlem dışı hareket görülmektedir. Yapının birbirine dik duvarlarının birleşim noktalarında düşey olarak takip edilebilen derz açılmaları göze çarpar. Bu bozulma, birleşen iki duvarın köşelerinde, farklı yönlerde kullanılan kesmetaşların yeterince kalın olmamasıyla da ilişkilidir. Ayrıca yapının zemin ve birinci katlarının birleştiği noktadaki taş sırasında ezilmeye bağlı malzeme bozulması da görülmektedir. Tüm bu gözlem ve tespitler ışığında söz konusu konut yapısı hafif hasarlı olarak değerlendirilmiştir.

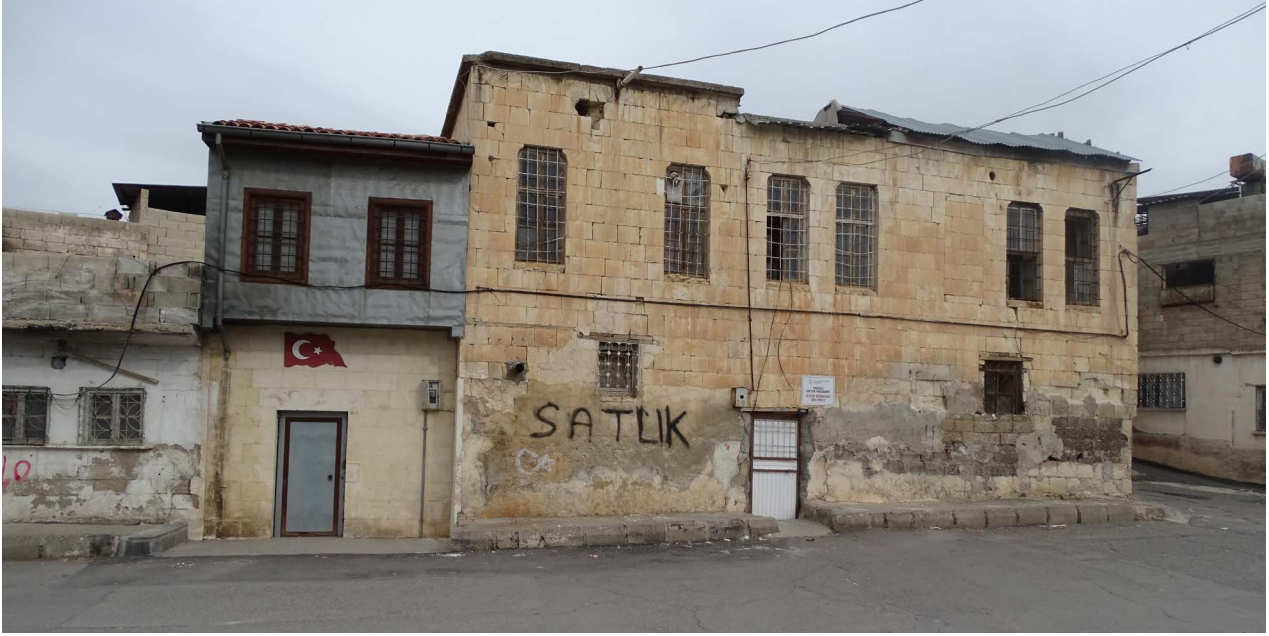
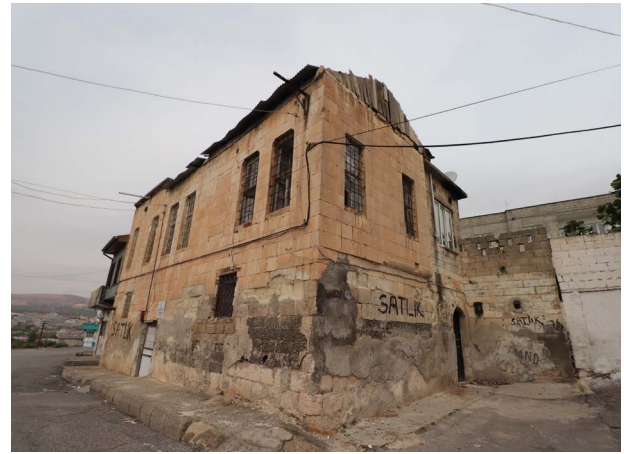
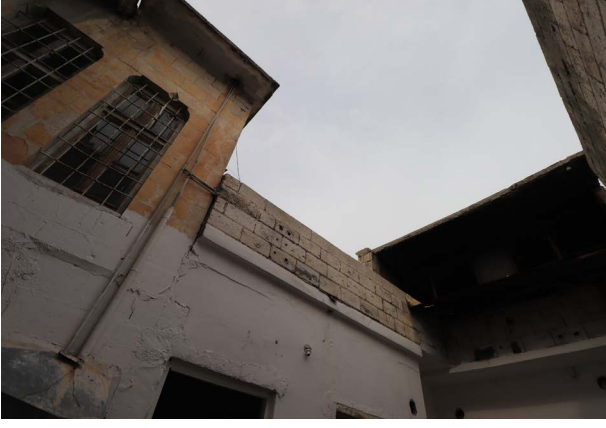
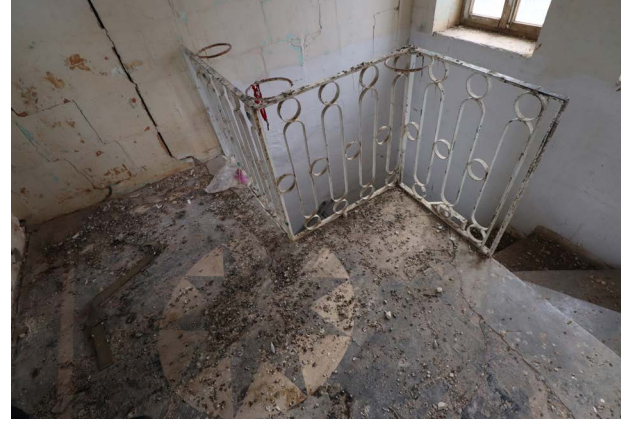
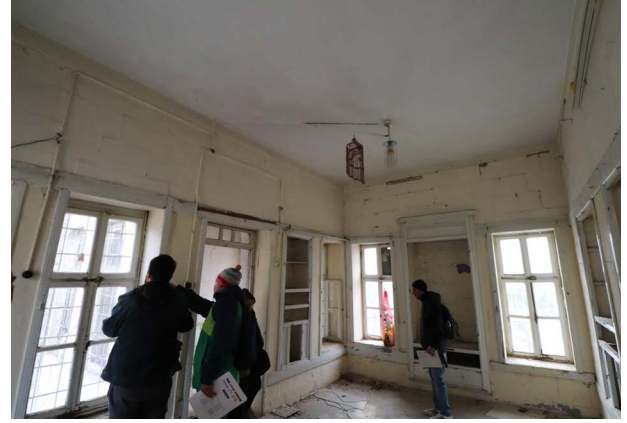
**Ada/Parsel:** 1275 Ada / 29 Parsel

Yapı fazla müdahale görmüş bu güncel haliyle 6 Şubat depreminden etkilenmiş ve yerinde yapılan gözlemlerle 'orta hasarlı' olarak değerlendirilmiştir. Pencere-kapı açıklıklarının üzerinde yukarıya doğru devam eden çatlaklar, açıklıklar arası kalan duvar parçalarında diya-gonal çatlaklar, yapının ana beden duvarlarının düzlem dışı hareketi sonrası görülen eksen kaymaları ve sandık tipinde inşa edilmiş çift cidarlı duvarların dış cidarlarının çekirdekten ayrılarak kopması gibi deprem kaynaklı hasarlar gözlenmiştir. Beden duvarlarındaki bu cidar kopması-hareketi yapının iç mekânında da kimi noktalarda görülür.

Tüm bu gözlem ve veriler doğrultusunda, yapının zemin etüdü ve detaylı mimari belgelemesi sonrası hazırlanacak restorasyon raporu

doğrultusunda hem ömrünün uzatılması hem de özgün mimari kurgusuna kavuşturulması önemlidir. Ancak kısa vadede, yapının hem zamanın etkisiyle hem de yakın zamandaki deprem etkisiyle aldığı hasarların ilerlemesini durdurabilmek amacıyla acil ve geçici-kalıcı önlemler alınmalıdır. Öncelikle yapının mevcut çatısı kaldırılıp tüm kütlelerini örten yeni bir çatı inşa edilmelidir. Taş duvarlarda cidar hareketi ve malzeme kaybının görüldüğü noktalarda özgün malzeme ile bütünleme ve onarıma gidilmeli, beden duvarlarının birleşim noktaları desteklenmelidir. Yapıya sonradan eklenmiş betonarme eklerin yapıyı statik açıdan zorlamayacak yöntemlerle uzaklaştırılması, orta vadede yapının ömrünü uzatacak bir müdahale olacaktır.

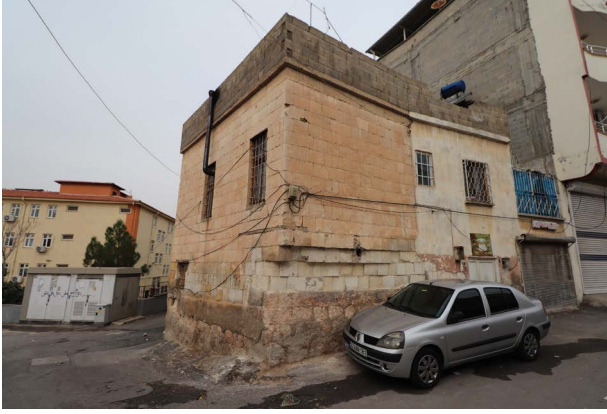
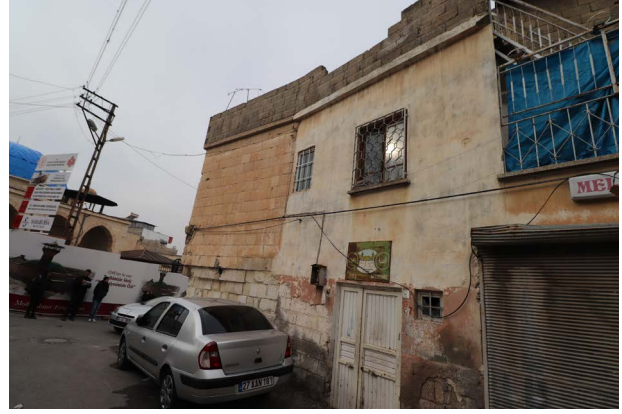
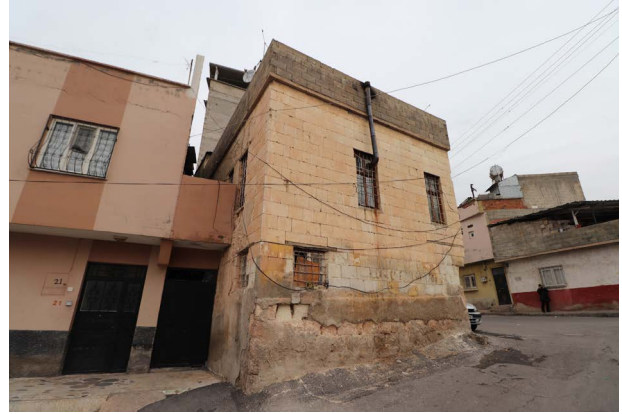
**Ada/Parsel:** 1289 Ada / 14 Parsel

Hafif hasarlı olarak değerlendirilen yapıda açıklıklar arası kalan duvar parçalarında yatayda ve düşeyde diyagonal çatlaklar, yapının kendi ağırlığı ve ana malzemesinin basınca dayanımı ile alakalı olarak gelişen ezilmeye bağlı çatlaklar görülür. Ayrıca çatı betonarme plağı gibi yapıya sonradan eklenmiş betonarme ara kat döşemesinin yapının beden duvarlarını ittiğı noktalarda da çatlaklar gözlenmiştir.

Özellikle betonarme çatı ve kat döşemesi gibi müdahalelerle özgün mimari kurgusundan oldukça uzaklaşmış haldedir. Yapılacak ilk işlem orta vadede zemin etüdü ve detaylı mimari belgeleme sonrası, hazırlanacak restorasyon projesi doğrultusunda hem ömrünün uzatılması hem de özgün mimari kurgusuna kavuşturulması olmalıdır. Ancak kısa vadede, deprem etkisiyle aldığı hasarların ilerlemesini durdurabilmek amacıyla acil ve geçici-kalıcı önlemler alınabilir. Öncelikle yapı mevcut muhtes eklerden kurtararak hafifletilmelidir. Taş duvarlarda malzeme kaybının ve bozulmanın göröldüğü noktalarda özgün malzeme ile bütünleme ve onarıma gidilmeli, beden duvarları birleşim noktalarından güçlendirilmelidir. Betonarme eklerin, yapıyı statik açıdan zorlamayacak yöntemlerle uzaklaştırılması da, orta vadede yapının ömrünü uzatacak bir müdahale olacaktır.

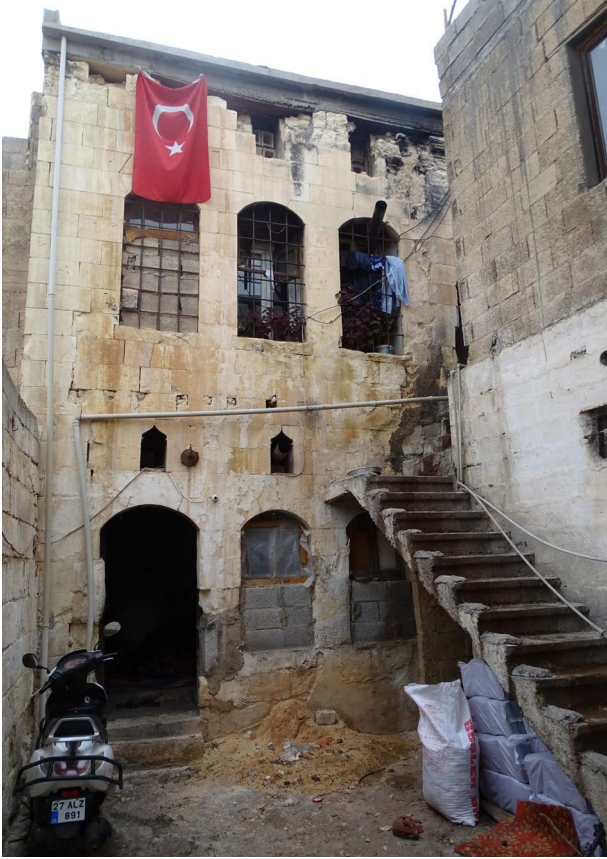
**Ada/Parsel:** 1289 Ada / 18 Parsel

Güncel olarak metruk karakterdeki konut yapısı halen özgün işlevini sürdürmekte, bir aile tarafından konut olarak kullanılmaktadır. Deprem öncesinde de zamana ve kullanıma bağlı olarak hasarlı olduğu anlaşılan yapının depremde de zarar gördüğü anlaşılmaktadır ve yapılan gözlem ve incelemeler sonucu orta hasarlı olarak değerlendirilmiştir. Yapıda gözlemlenen temel deprem hasarları beden duvarlarında kimi noktalarda görülen düzlem dışı hareketler ve bu hareketler sonucu oluşan açıklıklar üzerinde yükselen çatlaklardır. Yapının yığma beden duvarları ile betonarme çatı plağının buluştuğu noktalarda yoğun malzeme kaybı oluşmuştur. Özellikle sandık tipi duvarın avluya bakan dış cidarında, kesmetaş sırasının duvar çekirdeğinden koparak düştüğü görülmektedir. Betonarme tavan plağının ağırlığı da bu bozulmaya etki eden bir diğer unsur olmalıdır.

Yapının deprem dışı bozulma sebepleri ve deprem etkisiyle yaşadığı hasarı gidermek amacıyla orta vadede detaylı bir mimari belgeleme ve bunun sonucu hazırlanacak restorasyon projesi ile muhdes/betonarme eklerden arındırılması ve gerekli müdahaleler ile mimari bütünlüğüne kavuşturularak yeni bir işlevle hayatına devam etmesi önemlidir.

Kısa vadede, yapının mevcut orta hasarlı durumu göz önünde bulundurularak risk teşkil edebilecek parçaların yapıdan uzaklaştırılması, yapıdan kopma riski taşıyan özgün-nitelikli parçaların korunarak yeniden kullanılmak üzere güvenli bir yere alınması gerekmektedir. Duvar ve açıklıkların, ahşap-çelik benzeri yapıdan uzaklaştırılması kolay elemanlarla desteklenerek, yapıdaki statik bozulmanın ilerlemesinin önüne geçilmesi gerekmektedir.

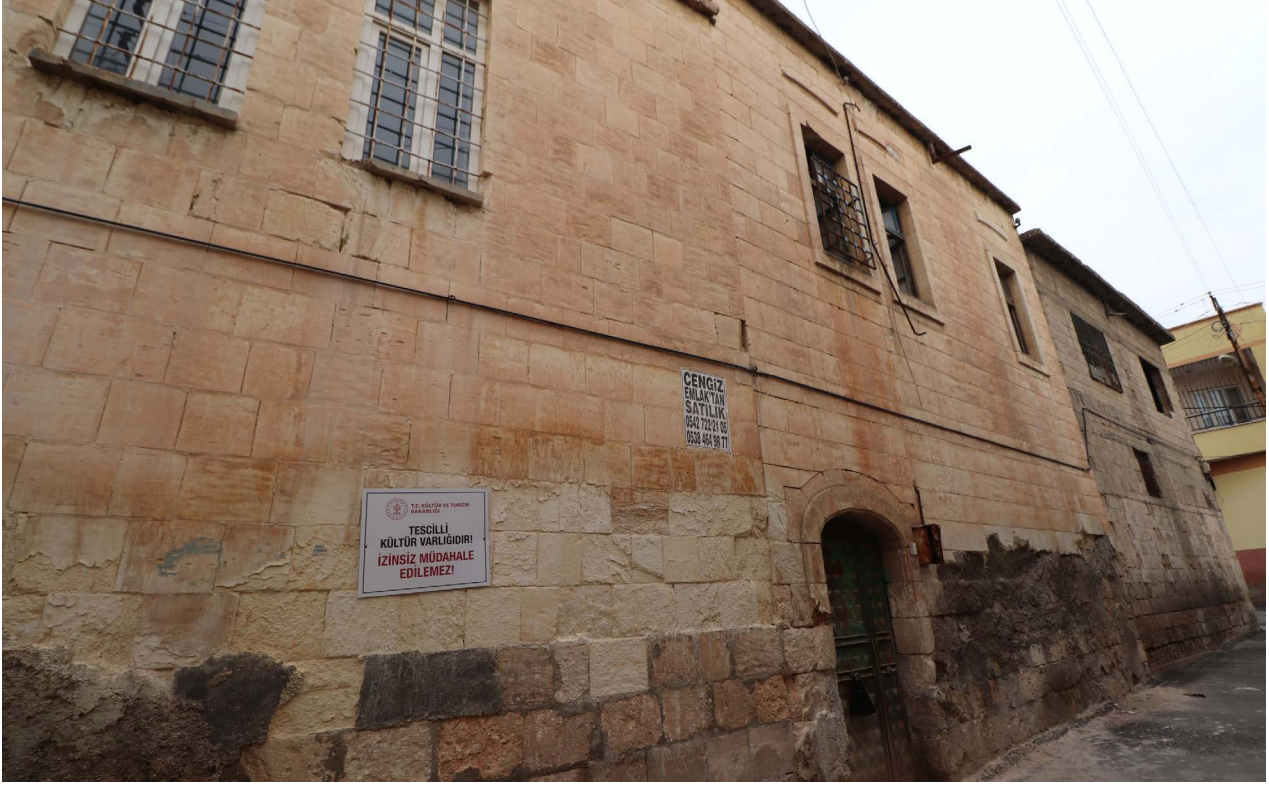
**Ada/Parsel:** 1289 Ada / 22 Parsel

Yapılan gözlem ve inceleme sonrası hafif hasarlı olarak değerlendirilmiş yapıdaki temel deprem hasarları, pencere açıklıkları arasındaki duvarlarda kesmetaş derzlerini takip eden diagonal ve dikey çatlaklardır. Yapının zemin kat

seviyesinde ise yoğun olarak kendi ağırlığı ve betonarme çatı plağının ağırlığı etkisiyle oluşmuş çatlamalar, yüzey ve malzeme kayıpları görülmektedir. Bu kısımda çimento esaslı sıva müdahalesi de tespit edilmiştir.

Yapının içine ya da bahçesinde girilemediği için, koruma önerileri ön cepheye dair yapılan gözlemlere dayanmak zorundadır. Bu sebeple; yapının döşemelerinin durumu, arka cephedeki bozulma, eksen kayması vb hasarların tespitini de içeren detaylı bir çalışma yapılmalıdır. Bu yapı özelinde sınırlı gözlemlere dayanan depreme bağlı hasarların kısa vadede durdurulması için, cephedeki pencere, kapı açıklıkları uygun askı-destek sistemleriyle desteklenmelidir. Yapının özgün malzemesi onarılıp yeniden kullanılmak üzere uygun yöntemlerle güvenli bir noktaya alınmalıdır. Son olarak, sokak cephesinde yaya sağlığı ve güvenliğini tehdit etmesi için yapı statik açıdan güvenli bir noktaya getirilmelidir.
