# ANTEP

Risk Altındaki Mimari Mirasın Deprem Sonrası  
Değerlendirmesi

@Anadolu Kùltür  
Nisan 2025  
ISBN: 978-605-5276-26-3

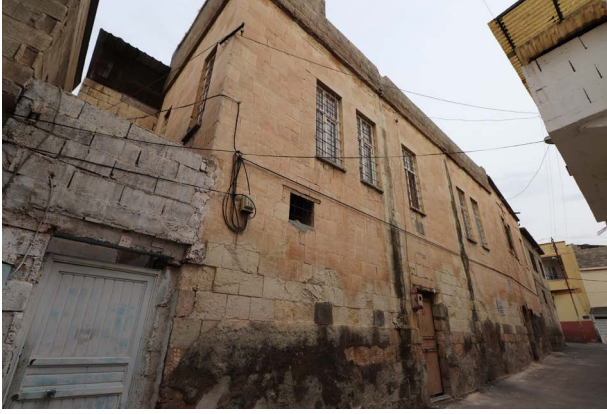
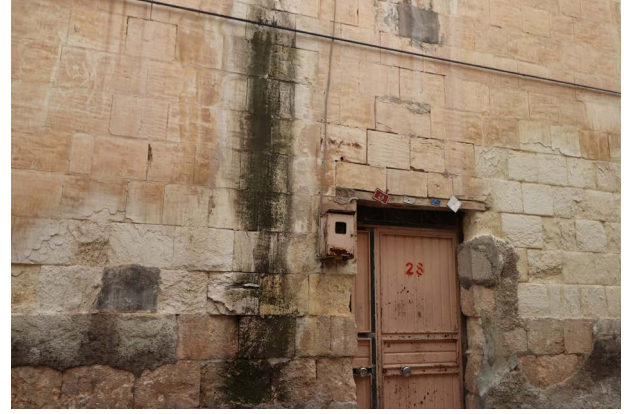
**Ada/Parsel:** 1289 Ada / 23 Parsel

Yapılan gözlem ve inceleme sonrası hafif hasarlı olarak değerlendirilmiş yapıda gözlemlenen temel deprem hasarları, pencere açıklıkları arasındaki duvarlarda kesmetaş derzlerini takip eden diyagonal ve dikey çatlaklardır. Ayrıca ana

Yapının zemin kat seviyesinde ise yoğun olarak yapının kendi ağırlığı ve büyük olasılıkla da betonarme çatı plağının ağırlık etkisiyle oluşmuş çatlama, yüzey ve malzeme kaybı görülmektedir. Bu kısımda çimento esaslı sıva müdahalesi de vardır.

Yapının içine ya da bahçesinde girilemediği için geliştirilebilecek öneriler ön cepheye dair yapılan gözlemlere dayanabilmektedir. Bu sebeple, yapının döşemelerinin durumu, arka cephedeki bozulma, eksen kayması vb hasarların tespitini de içeren detaylı bir çalışma yapılmalıdır. Bu yapı özelinde sınırlı gözlemlere dayanan depreme bağlı hasarların kısa vadede durdurulması için, cephedeki pencere, kapı açıklıkları uygun askı-destek sistemleriyle desteklenmelidir. Yapının özgün malzemesi onarılıp yeniden kullanılmak üzere uygun yöntemlerle güvenli bir noktaya alınmalıdır. Sokak cephesinde yaya sağlığı ve güvenliğini tehdit etmemesi için yapı statik açıdan güvenli bir noktaya getirilmelidir. Son olarak, yapının birbirine dik bağlanan ana duvarlarının birleşim noktalarında her iki yönde de desteklenmesi gerekmektedir.

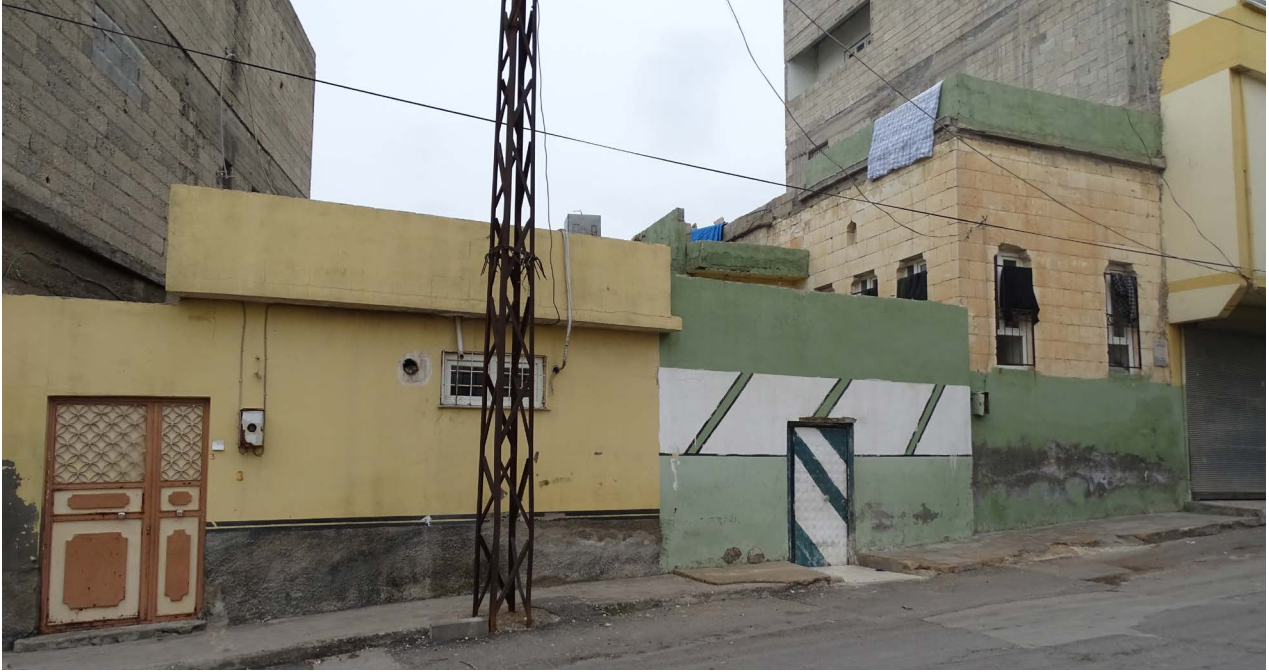
**Ada/Parsel:** 1289 Ada / 33 Parsel

yenilenmiştir. Zemin kat seviyesi tüm cepheyi kaplayan sıva üzeri badana ile kaplı olduğundan yapısal malzemenin durumu, derz hareketi vb unsurlar bu seviyede gözlemlenememiştir. Üst kat seviyesinde ise açıklıklar arası duvar parçalarında diyagonal çatlaklar, açıklıkların üzerinde düşey çatlaklar ve beden duvarlarının dış cidarlarında düzlem dışı hareket sonucu oluşan kopma ve hareketler gözlenmiştir. Bu gözlemler sonucu yapı hafif hasarlı olarak değerlendirilmiştir.

Yapının güncel konut kullanımı devam ettiği için mimari elemanların durumları ve olası hasarları içeriden gözlenememiştir. Bu sebeple, yapının döşemelerinin durumu, görülemeyen cephedeki bozulma, eksen kayması vb durumların tespiti için detaylı bir çalışma yapılmalıdır. Depreme bağlı hasarların kısa vadede durdurulması için, cephedeki pencere, kapı açıklıkları uygun askı-destek sistemleriyle desteklenmelidir. Yapının özgün malzemesi onarılıp yeniden kullanılmak üzere uygun yöntemlerle güvenli bir noktaya alınmalıdır. Son olarak sokak cephesinde yaya sağlığı ve güvenliğini tehdit etmemesi için yapı statik açıdan güvenli bir noktaya getirilmelidir.

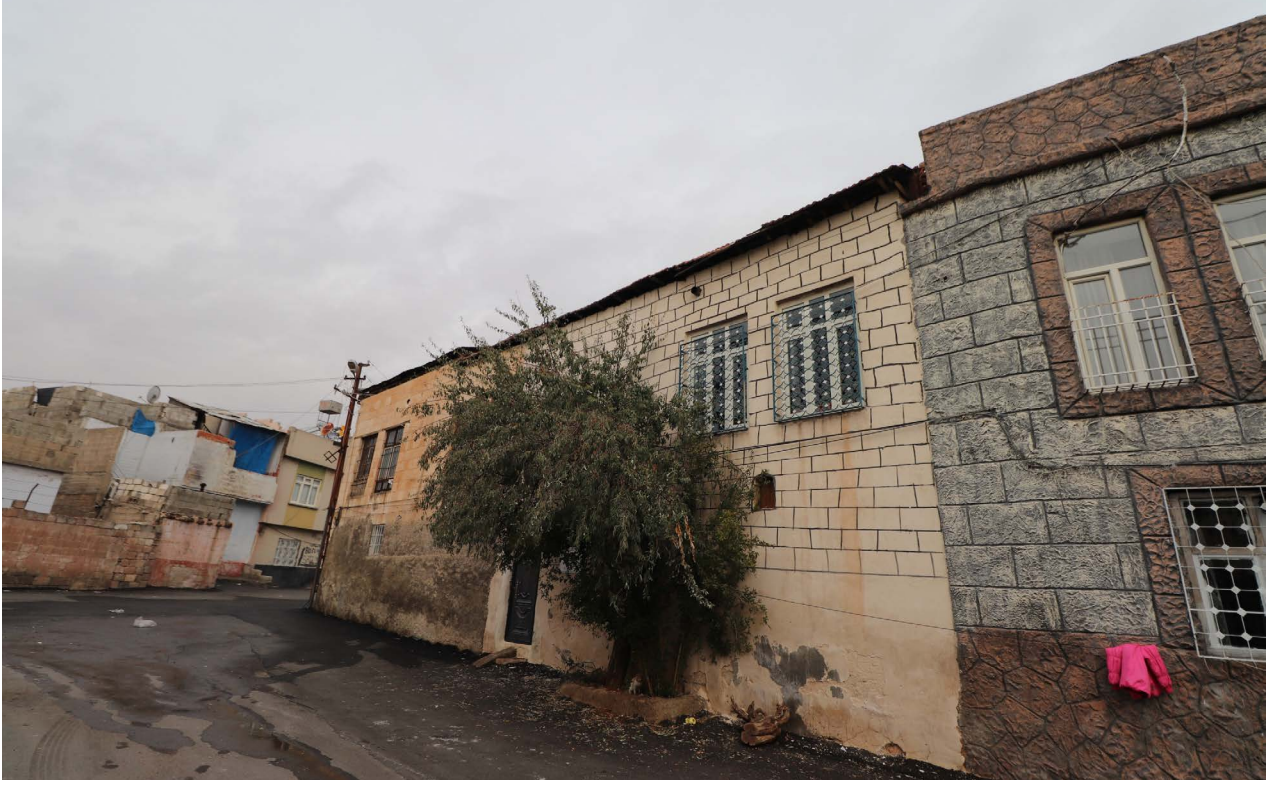
**Ada/Parsel:** 1291 Ada / 9 Parsel

Yapının niteliksiz durumu ve cephedeki sıva müdahalesi sağlıklı bir hasar tespiti ve inceleme yapılmasını olanaksız kılmıştır. Sakinleri ile yapılan görüşmeye göre yapıda çatlak ve duvar hareketi benzeri hasarlar olduğu aktarılsa da, bu aktarımlar belgelenememiştir.

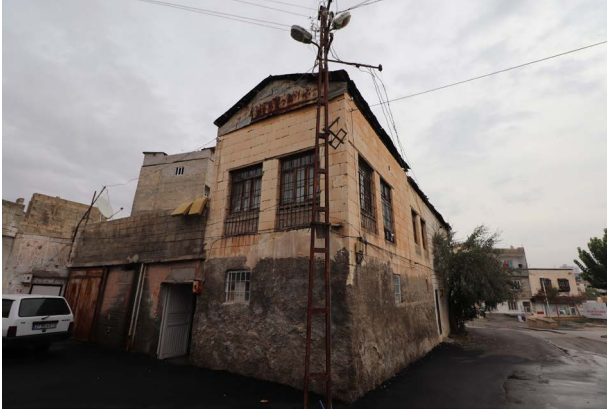
**Ada/Parsel:** 1291 Ada / 10 Parsel

Yapı yoğun müdahale görmüş güncel haliyle 6 Şubat depremlerinden etkilenmiş ve yerinde yapılan gözlemelerle 'hafif hasarlı' olarak değerlendirilmiştir. Pencere-kapı açıklıklarının üzerinde düşey çatlaklar, açıklıklar arasında kalan bölümlerde ise yatay ve dikey süreklilik arz eden diyagonal çatlaklar görülmektedir.

Yapının zemin etüdü ve detaylı mimari belgelenmesi sonrası, hazırlanacak restorasyon raporu doğrultusunda hem ömrünün uzatılması hem de özgün mimari kurgusuna kavuşturulması önemlidir. Ancak kısa vadede hem zamana hem de depreme bağlı aldığı hasarların ilerlemesini durdurabilmek amacıyla acil, geçici-kalıcı önlemler alınmalıdır. Öncelikle mevcut çatısı onarılmalıdır. Taş duvarlarda cidar hareketi ve malzeme kaybının görüldüğü noktalarda özgün malzeme ile bütünleme ve onarıma gidilmeli, yapının beden duvarlarının birleşim noktaları desteklenmelidir. Sonradan eklenmiş betonarme unsurların, yapıyı statik açıdan zorlamayacak yöntemlerle uzaklaştırılması, orta vadede yapının ömrünü uzatacak bir müdahale olacaktır.

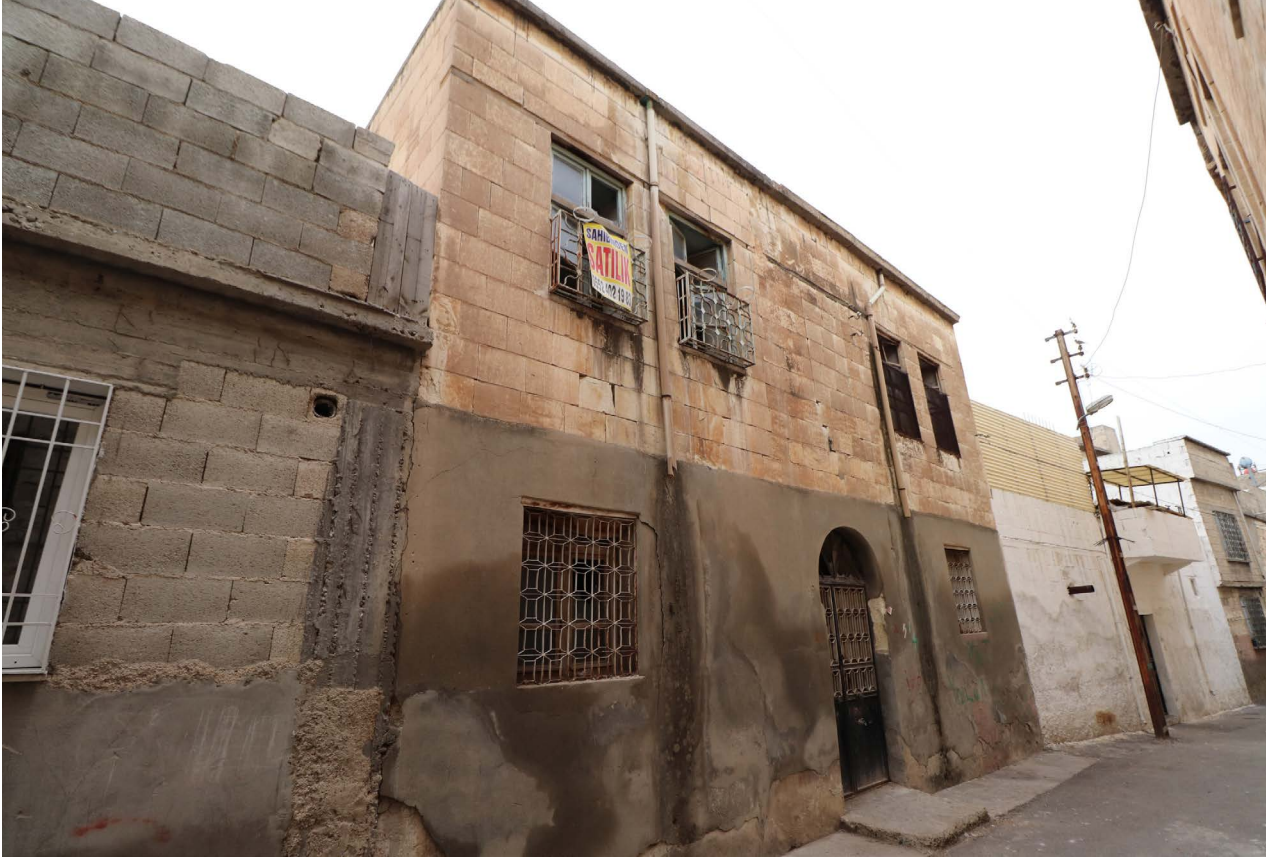
**Ada/Parsel:** 1291 Ada / 3 Parsel

Deprem yapıda hafif hasara neden olmuştur. Cephe, özellikle açıklıklara yakın bölümlerde ayrılma ve çatlaklar gözlemlenmiştir. Kapatılan pencereye yakın belirgin bir çatlak mevcuttur. Hasar seviyesi göz önünde bulundurularak binanın güçlendirilmesi önerilmektedir.

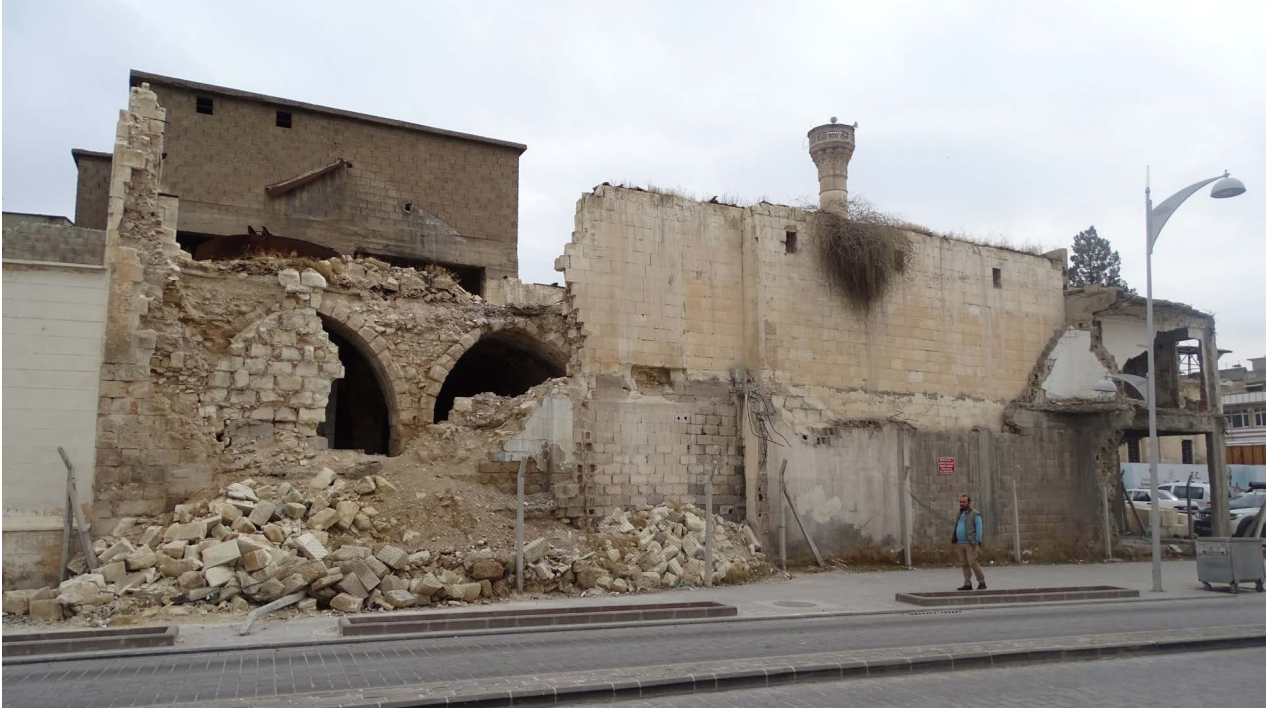
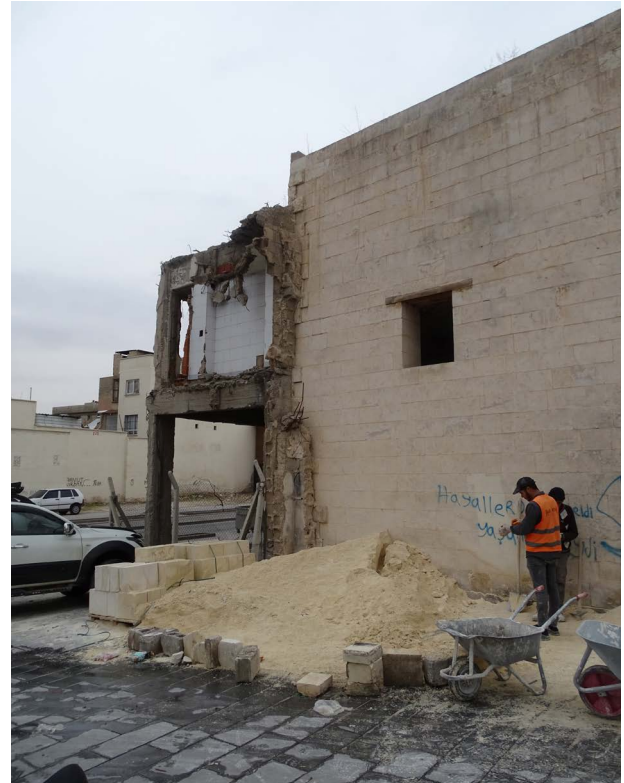
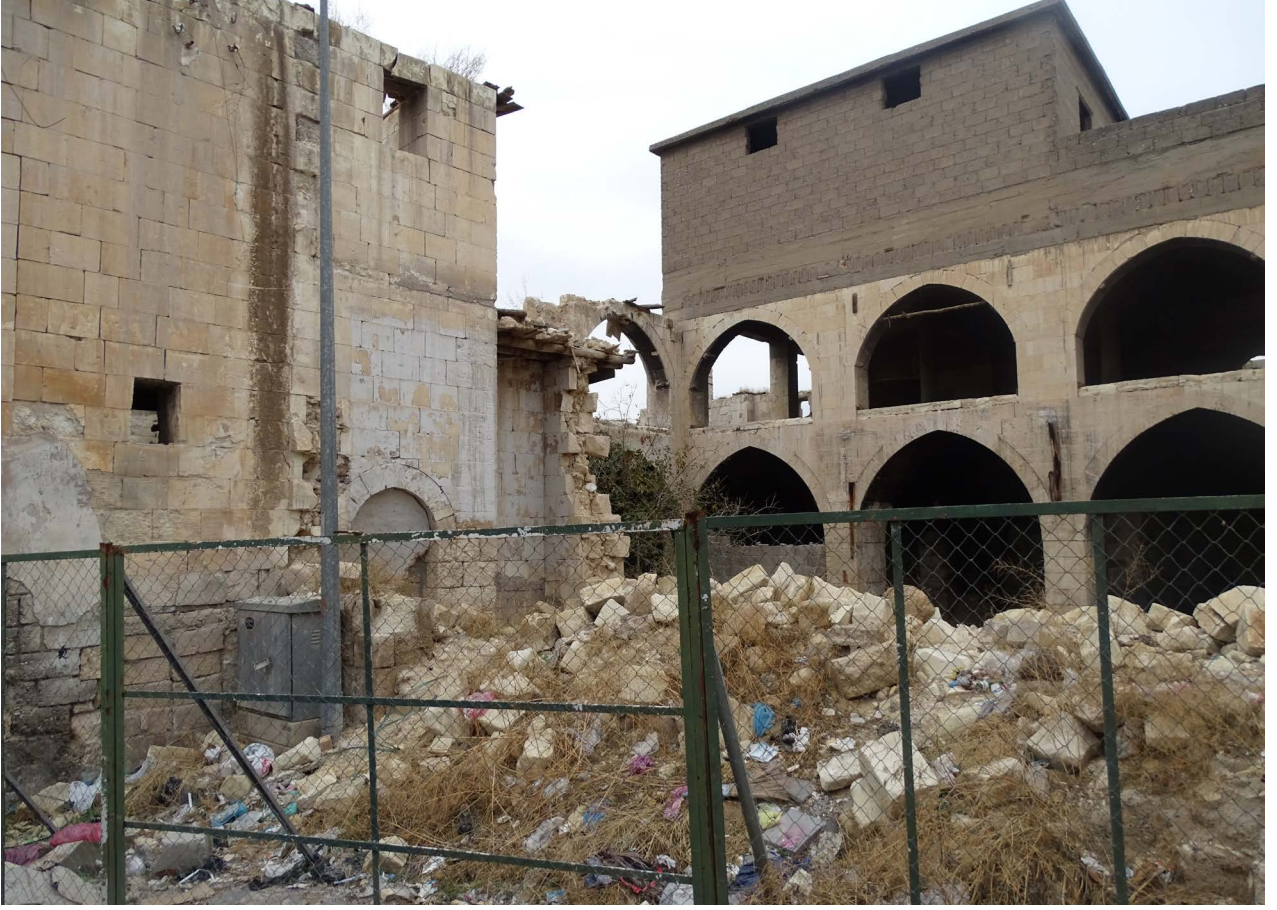
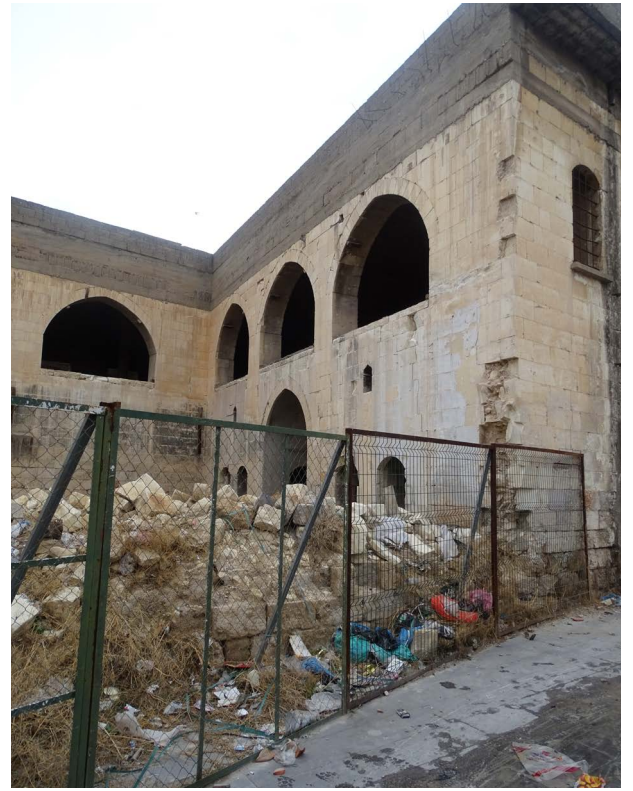
Yapı tüm cephelerde güvenlik amacıyla çevrilmiş haldedir ve içine girmek mümkün değildir. Bu sebeple yapıya dair tespitler dışarıdan yapılabilmektedir. Doğrudan cadde ile ilişkili batı cephesinde yoğun göçme vardır ve bu kısmın özgün yapısal malzemesi kaldırılma taşmış haldedir. Zamanın etkisi, kötü kullanım ve yoğun betonarme eklemeler sebebiyle deprem öncesinde de yok olmaya yüz tutmuş olduğu anlaşılan yapının depremden de epey hasar gördüğü açıktır. 'Ağır hasarlı' olarak tarif edilen sabunhanede görülen belirgin deprem hasarları, açıklıklar üzerinde takip edilebilen düşey çatlaklar, açıklık arasında kalan duvar parçalarında görülen çatlaklar, beden duvarlarının düzlemdışı hareket sonucu devrilmesi, çift cidarlı duvarlarda dış cidarın çekirdekten ayrılarak düşmesi ve ezilmeye bağlı çatlaklardır. Yapının algılanabilen çoğu noktasında var olan bu hasarların ne kadarının doğrudan depremle ilişkili olduğunun tespiti ancak

daha detaylı bir belgeleme ve inceleme çalışması sonucu mümkündür. Bununla birlikte batı cephesi başta olmak üzere, tüm duvar yüzeylerinde güncel denebilecek hasarlar gözlenmiştir.

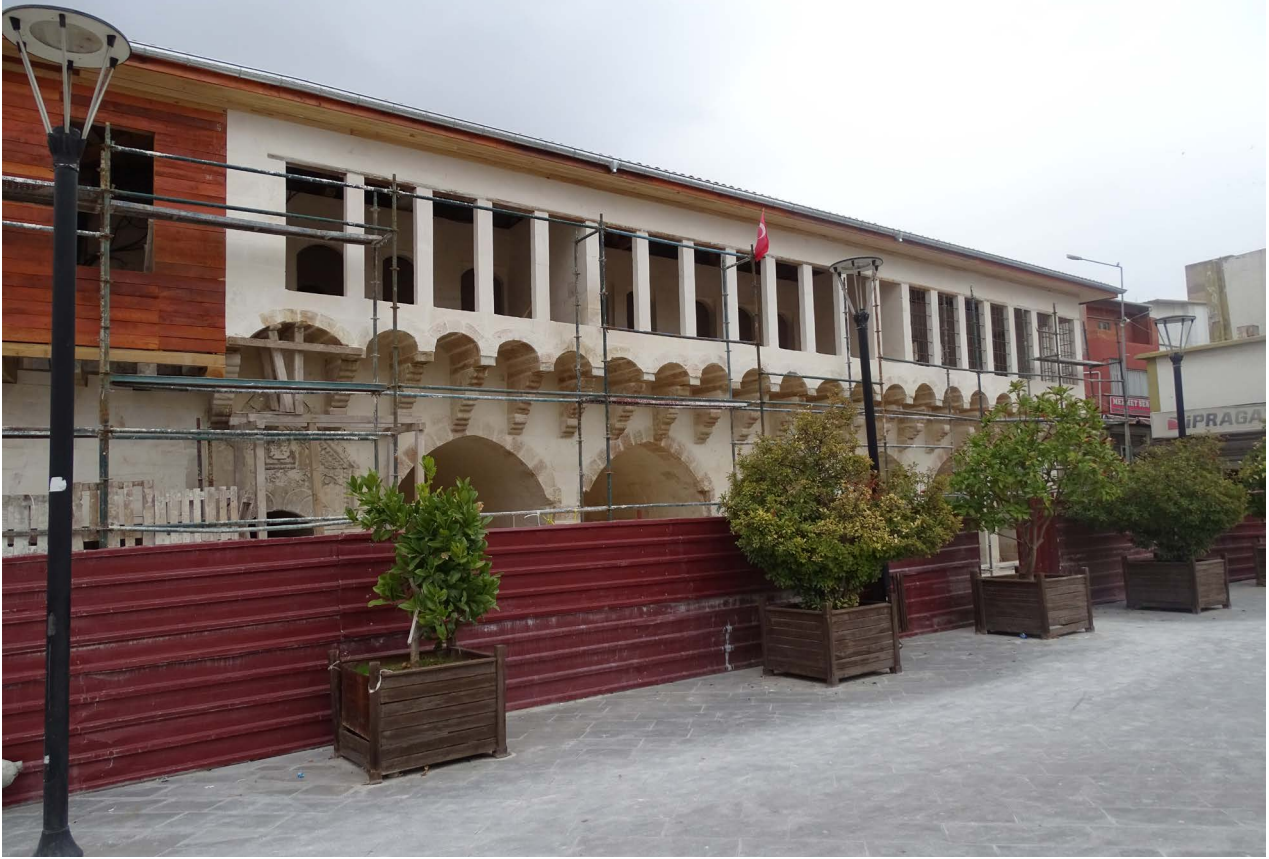
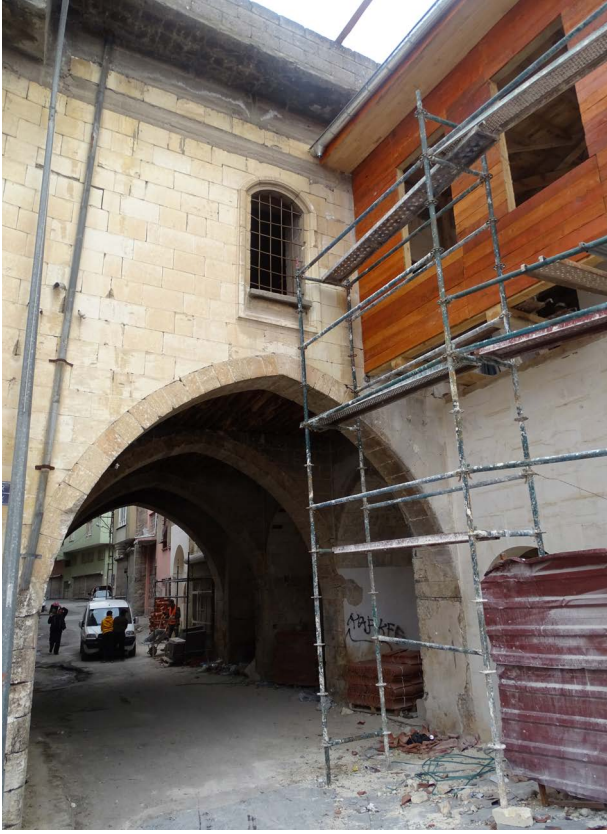
Yapılara dair gözlemler ve hasar tespitleri, güvenlik gerekçeleriyle çevrelenerek kapatıldıkları için dışarıdan, yapıların içine girilemeden yapılmıştır. Gözlenen hasarlar; açıklıklar üzerinde yer alan ve düşeyde devamlılık arz eden çatlaklar, beden duvarlarının düzlem dışı hareket ederek eğilmesi ya da dönmesi, dış cidarın çekirdekten koparak duvar bütünlüğünü bozacak biçimde ayrılması, özgün döşeme ve çatıların yok olması ve yapıların hemen hepsinde görülen betonarme müdahalelerdir. Bu değerlendirmeler sonucunda 'ağır hasarlı' olarak değerlendirilen yapı grubunda yapılması gerekli ilk müdahale etrafta dağınık halde duran özgün mimari elemanlarının ve malzemesinin ayıklanıp orta vadede konservasyon sonrası kullanılmak üzere uygun bir noktaya taşınması olmalıdır. Bu aşamadan sonra yapıdaki potansiyel bozulmanın ve göçme olasılıklarının önüne geçebilmek için yapının çeşitli askı ve iskele sistemleriyle desteklenmesi gerekmektedir. Statik olarak stabil duruma getirilen yapıdan muhteseklerin ve özellikle de yapıya yük getiren betonarme eklerin uzaklaştırılması önerilebilir. Kısa ve orta vadeli bu müdahaleler sonrası daha fazla bozulması ya da malzeme kaybı yaşamasının önüne geçildikten sonra, araştırma kazılarıyla desteklenmiş detaylı bir belgeleme ve restorasyon projesi gerçekleştirilmelidir.

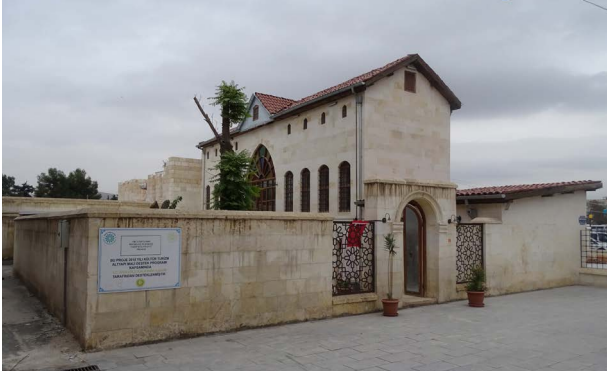
Yapının kısmen içine girilebilmiş, gözlem ve incelemeler büyük oranda dışarıdan yapılmıştır. Yapıda belirgin bir deprem hasarı görülmemekle birlikte, kimi noktalarda beden duvarlarının düzlem dışı hareket etmesi sebebiyle duvarın dış cidarının eğilme-dönme hareketi söz konusudur. Genel itibarıyla düzenli bakıma tabi tutulduğu ve halihazırda kullanıldığı için statik ve mimari olarak iyi durumdadır ve 'hasarsız' olarak değerlendirilmiştir.

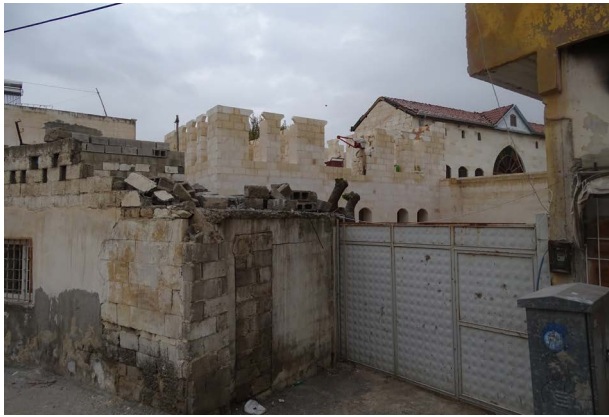
Yapıya dair gözlemler, devam eden inşaat süreci dolayısıyla belirli bir mesafeden yapılabilmektedir. Deprem kaynaklı belirgin bir hasar tespit edilmemiş, kimi noktalarda beden duvarlarının dış cidarındaki kesmetaşlarda deplasman ve yanaşık olması beklenenecek derzlerde açılma gözlenmiştir. Sürmekte olan inşaat-rekonstrüksiyon sürecinde, yapının beden duvarlarının güçlendirilmesi ve mevcut bozulmaların giderilmesi gerekmektedir.

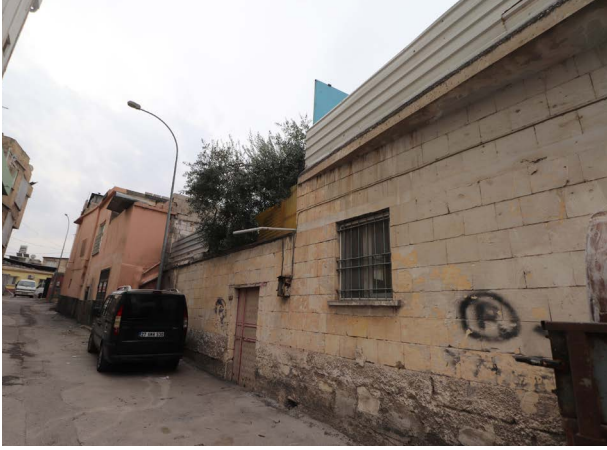
‘Hafif hasarlı’ olarak değerlendirilen yapıda gözlemlenen en belirgin hasar tipi, açıklıklar arasında kalan ve düşey sürekliliği olan duvar bölümlerinde görülen diyagonal çatlaklardır. Bazı noktalarda derz açılmaları ve kesmetaş blokların cepheye dik doğrultuda deplasmanı ile yapının beden duvarlarında, özellikle zemine yakın noktalarda görülen ezilmeye bağlı oluşmuş çatlaklar da mevcuttur. Güncel kullanıcıyla yapılan görüşmelerde, deprem sonrasında yapıda görülen hasarların tamir edildiği, iç mekânda görülen çatlakların üzerlerinin sıvandığı anlaşılmıştır.

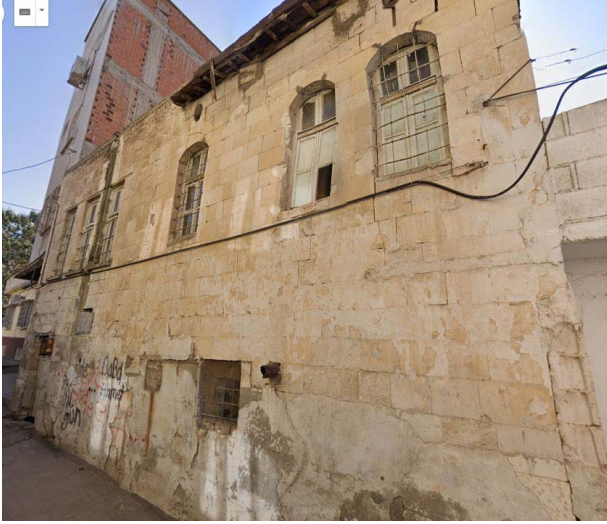
Yapının içine girilemediğı ve dışarıdan inceleme yapıldığı için hasar tespitleri yalnızca güney-giriş cephesine dair gözlemlere dayanmaktadır. 'Ağır hasarlı' olarak değerlendirilen yapıda görülen belirgin deprem kaynaklı hasarlar, cephedeki açıklıkların üzerinde devam eden dikey çatlaklar, açıklıklar arasında kalan, düşey sürekliliğı olan duvar parçalarında gözlemlenen, diyagonal çatlaklardır. Özellikle cephenin doğu kısmında üst kat seviyesinde, derz açılması ve kesmetaşlarda deplasman görülmektedir. Ayrıca, zemin kat seviyesinde uygulanmış çimento esaslı sıva ve badana müdahalesi de göze çarpar.

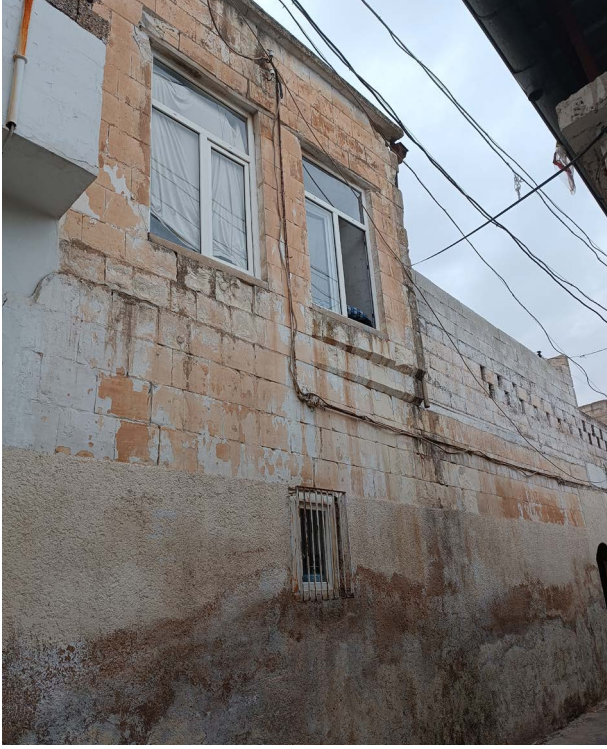
Gözlemlere dayanarak 'hafif hasarlı' olarak değerlendirilen yapıda, beden duvarlarının kesmetaş dış cidarında görülen, özellikle avlu cephesi duvarlarının düzlem dışı hareket eğiliminden kaynaklanan deplasmanlar belirgin hasarlardır. Açıklıkların üzerindeki dikey çatlaklar ve açıklıklar arasında kalan, düşey sürekliliği olan duvarlarda görülen diyagonal çatlaklar da gözlenen hasarlar arasındadır.

Deprem öncesinde gerek kullanıcı müdahaleleri gerekse de zamanın doğal etkisiyle hasar gördüğü ve mimari özgün dokusunu büyük oranda yitirdiği anlaşılan yapının deprem sonrası aldığı zararların giderilmesi için, düzlem dışı hareket eğiliminde olan beden duvarları ve açıklıklar desteklenmeli, malzeme kaybı ya da yoğun yüzey aşınması görülen zemin seviyesindeki noktalarda yapısal malzemeler yenilenmelidir. Çimento esaslı harç yapıdan uzaklaştırılmalıdır. Betonarme çatı plağı, statik açıdan yapıya zarar vermeyecek yöntemlerle yapıdan sökülmesi ve yapı, hazırlanacak restorasyon projesinin prensiplerine uygun olarak onarılmalı, özgün işlevini sürdürerek kullanıma açılmalıdır.

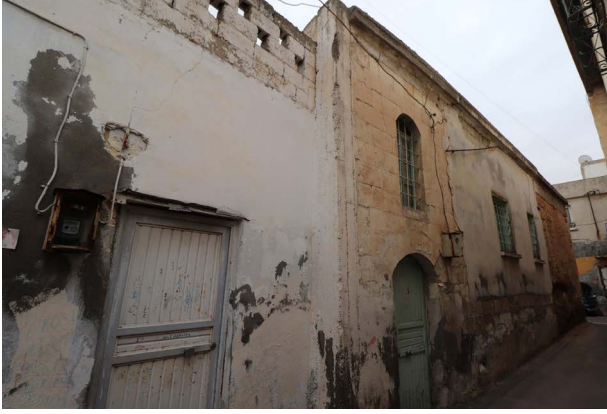
'Ağır hasarlı' olarak sınıflandırılan yapıda, açıklıkların üzerinde yer alan ve yukarıya doğru devamlılık gösteren çatlaklar, açıklıklar arasında yer alan duvar parçalarında görülen diyagonal çatlaklar, çift cidarlı beden duvarlarının düzlem dışı hareket sonucu dönmesi, eğilmesi ve yine çift cidarlı duvarlardaki dış cidarın, duvarın düzlem dışı hareketi sonucu çekirdekten koparak dökülmesi gibi belirgin bozulmalar gözlenmiştir.

Yapının aldığı hasarın giderilmesi için, düzlem dışı hareket eğiliminde olan beden duvarları ve açıklıklar desteklenmeli, malzeme kaybı ya da yoğun yüzey aşınması görülen -özellikle zemin seviyesindeki- noktalarda yapısal malzemeler yenilenmelidir. Yoğun olarak giriş cephesinde görülen çimento esaslı harç yapıdan uzaklaştırılmalıdır. Yaşam alanındaki nitelikli ahşap işçiliği yansıtan dolaplar başta olmak üzere, özgün mimari unsurlar yapıdan kontrollü biçimde uzaklaştırılmalı, restorasyon sürecinde yeniden kullanılmak üzere kontrollü bir noktaya alınmalıdır. Betonarme çatı plağı, statik açıdan yapıya zarar vermeyecek yöntemlerle yapıdan sökülmesi ve yapı hazırlanacak restorasyon projesinin prensiplerine uygun olarak onarılarak özgün işlevini sürdüreceği bir düzenlemeyle yeniden işlevlendirilmelidir.

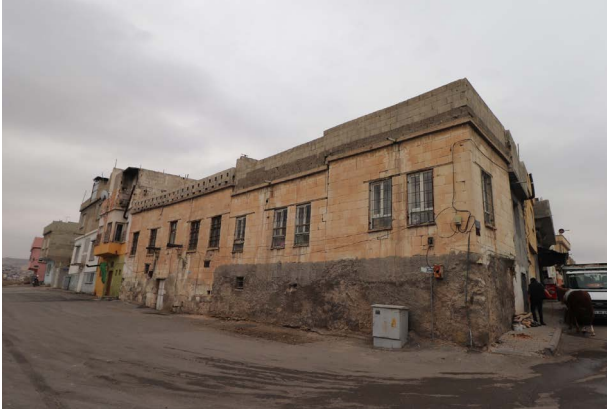
İçine girilmemiş, gözlem ve incelemeler dışarıdan yapılmıştır. 'Orta hasarlı' olarak değerlendirilen yapıda, açıklıkların üzerinde yer alan ve yukarı doğru yükselen çatlaklar, açıklıklar arasında kalan düşey ve yatayda süreklilik gösteren duvar parçalarında düzlem içi hareket sonucu oluşan diyagonal çatlaklar gözlenmiştir.

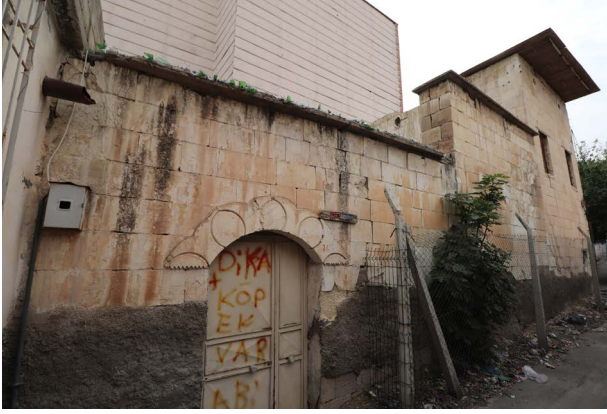
‘Ağır hasarlı’ olarak değerlendirilen yapıda, açıklıkların üzerinde görülen ve yukarı doğru çıkan çatlaklar, açıklıklar arasında kalan düşeyde ve yatayda süreklilik arz eden duvar parçalarında görülen diyagonal çatlaklar, beden duvarlarının düzlem dışı hareket sonucu eğilmesi ya da dönmesi, sandık tipi beden duvarlarında dış cidarın çekirdekten ayrılarak dışa doğru hareket etmesi, şişmesi tespit edilen hasar biçimleri arasındadır. Bunlar dışında kullanıcı kaynaklı en belirgin hasar ise, yapının cephelerinde zemin kotuna yakın kısımlarda uygulanmış çimento esaslı sıva müdahalesidir.

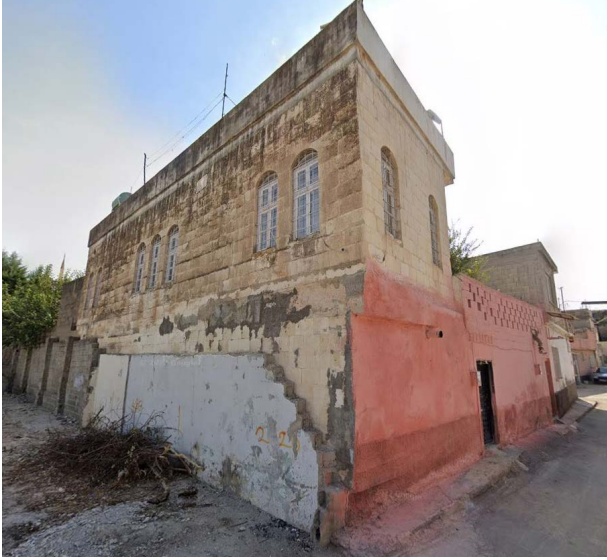
Yapıya girilemediği için avlu cephesi ve varsa aynı parselde yer alan diğer kütleler ile ilgili bir yorum ya da tespit yapılamamıştır. Dışarıdan yapılan gözlem ve inceleme sonucu 'hafif hasarlı' olarak değerlendirilen yapıda görülen hasar tipi, açıklıkların üzerinde görülen ve dikey olarak yükselen çatlaklardır. Özellikle batı cephesi zemin kat seviyesindeki çimento esaslı sıva ve badana uygulaması ile yapıya yüklenen düz betonarme çatı plağı, kullanıcı kaynaklı yapıya zarar veren müdahalelerdir.

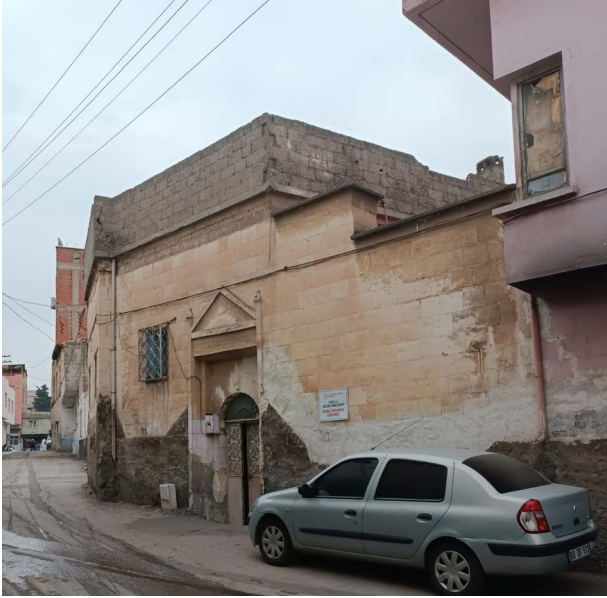
Yapılan gözlemler sonucu yapı 'hafif hasarlı' olarak değerlendirilmiştir. Deprem kaynaklı hasar olarak açıklıklar üzerinde dikey olarak devam eden, taş derzlerini takip eden çatlaklar tespit edilmiştir. Yapının daha kapsamlı bir hasar tespiti ve mimari belgeleme çalışmasına tabii tutulup, hazırlanacak restorasyon projesi ve uygulaması sonrası özgün mimari karakterine ve bütünlüğüne kavuşturulması önerilmektedir. Mevcut hasarları gidermek amacıyla uygun görülecek noktalardan desteklenebilir, askıya alınabilir, duvarlarda derz tamiratına gidilebilir. Yapı betonarme çatı plağı ve yarattığı statik yükten kurtarılarak, imal edilecek yeni bir ahşap çatı ile koruma altına alınmalıdır.

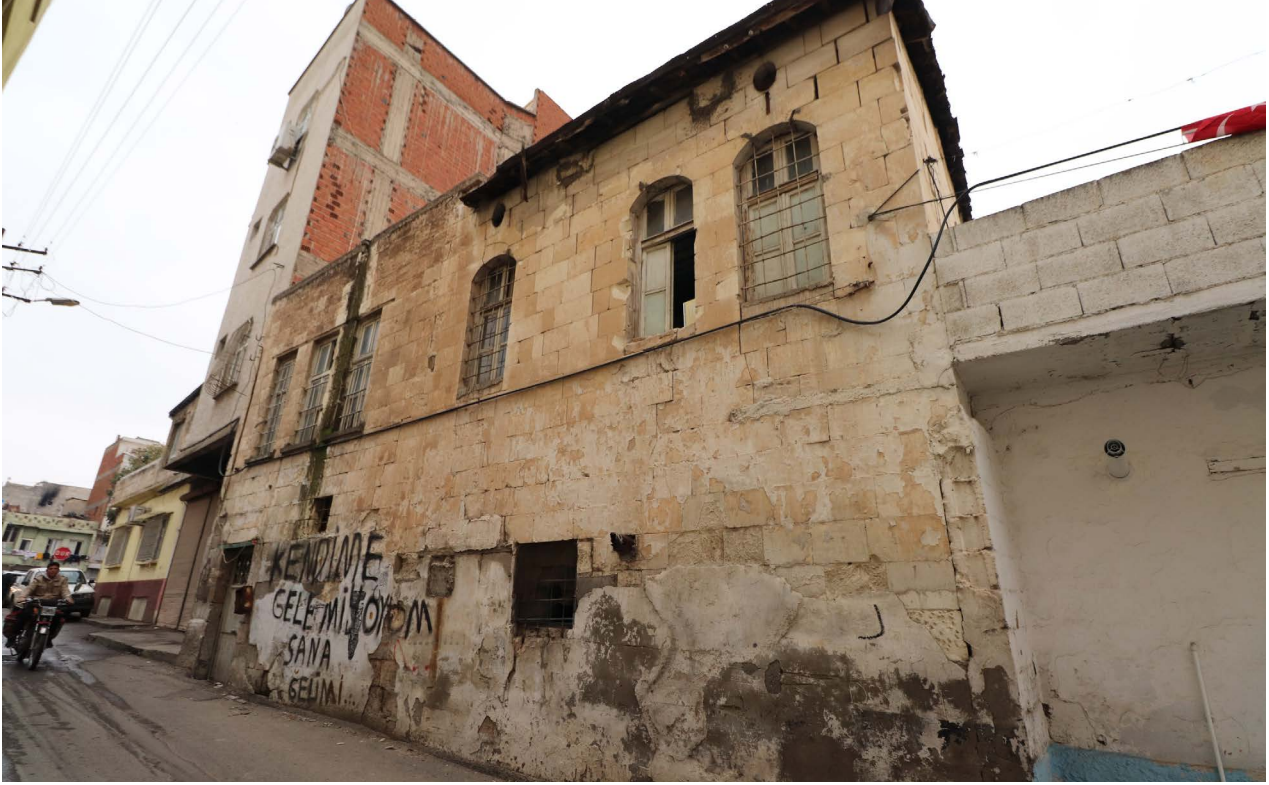
Gözlem ve tespitlere dayanarak yapı 'orta hasarlı' olarak sınıflandırılmıştır. Açıklıkların üzerinde dikey olarak devam eden ve taş derzlerini takip eden çatlaklar, açıklıklar arasındaki duvarlarda görülen diyagonal çatlaklar ve saçak kotuna yakın noktalarda, beden duvarları dış cidarında gerçekleşen kopma ve malzeme kayıpları yapıda gözlenen hasar tipleri arasındadır. Ayrıca zemine yakın kotlarda ezilmeye bağlı çatlaklar ve bu seviyede yoğun çimento esaslı sıva müdahalesi vardır.

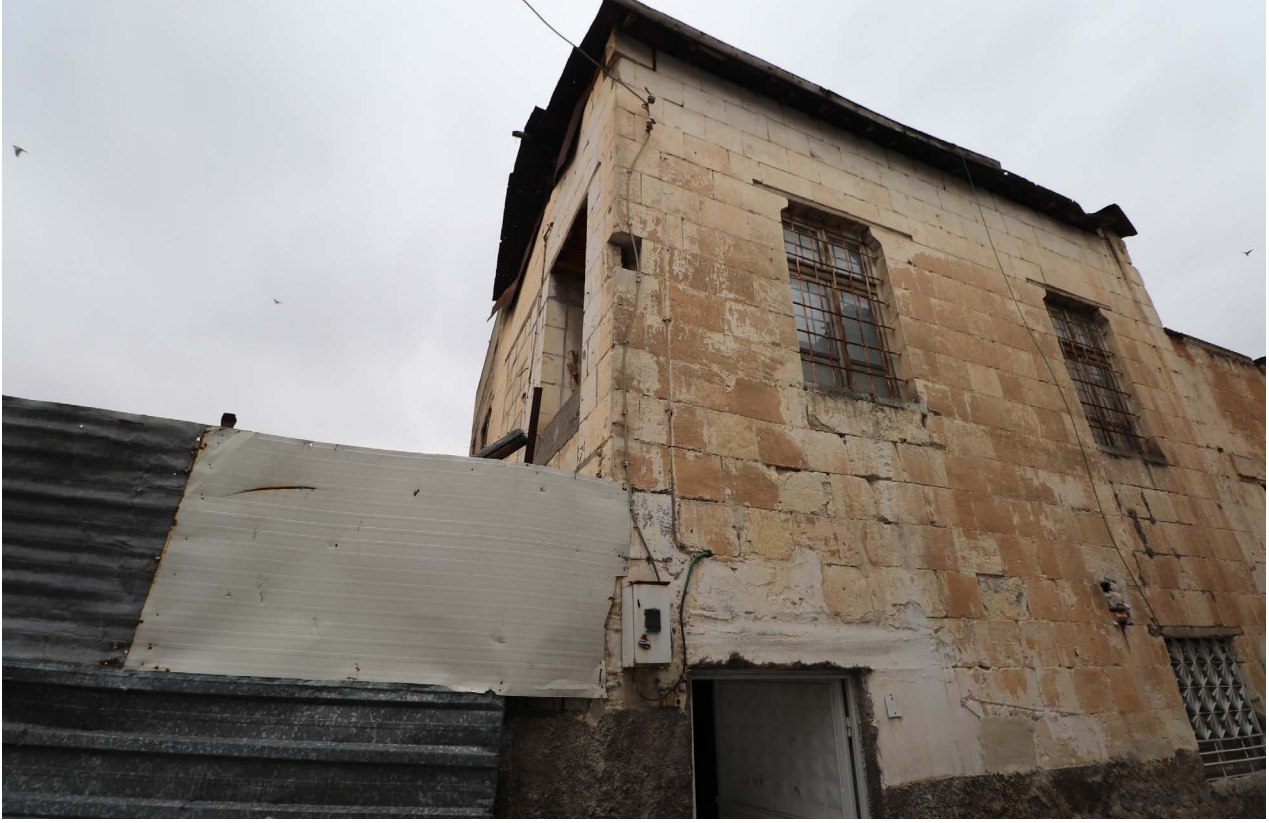
**Ada/Parsel:** 1136 Ada / 26 Parsel

Şubat 2023 depremleri sonrası yapıda oluşmuş hasar tiplerinden en belirgini kesmetaş blokların cepheye dik olarak hareketi ve deplasmanıdır. Ayrıca, açıklıklar üzerinde ve açıklıklar arasındaki duvar parçalarında yatay ve düşey diagonal çatlaklar gözlenmiştir. Genel itibarıyla yapısal bütünlüğünü ve mimari karakteristik özelliklerini koruyan yapı 'hafif hasarlı' olarak tanımlanmıştır. Mevcut çatının yapıdan uzaklaştırılması ve nitelikli, ahşap beşik formulu çatı ile koruma altına alınması önerilmektedir.

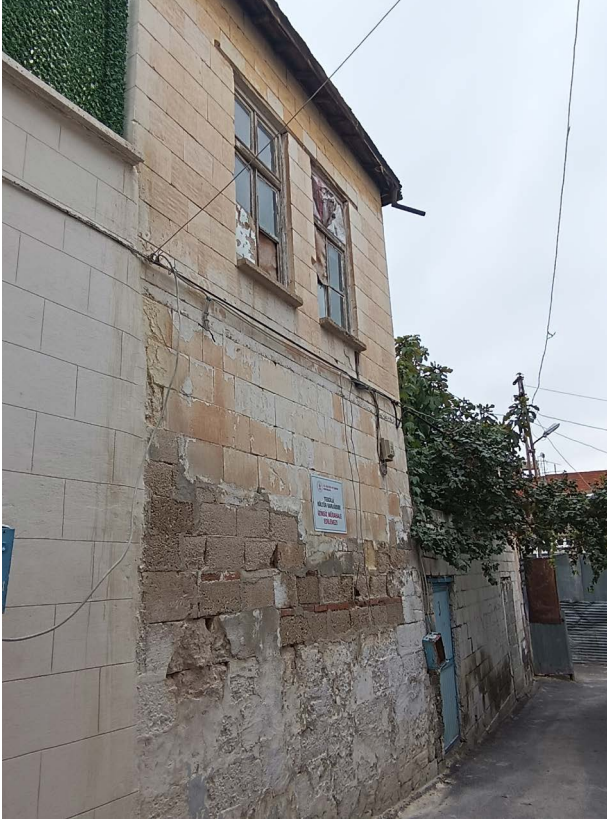
**Ada/Parsel:** 1136 Ada / 27 Parsel

Dışarıdan yapılan gözlem ve incelemeler sonucunda, yapı grubunun 'ağır hasarlı' olduğu tespiti yapılmıştır. Endüstriyel komplekse ait diğer yapılar 'göçmüş' haldedir ancak bu durum bakımsızlıkla ilgilidir. Alkan Sokak'a yüz veren ayaktaki yapıda deprem etkisiyle oluşan hasarlar, açıklıklar üzerinde yukarıya doğru devam eden çatlaklar ve döşemelerin, çatıların yok olmasıdır.

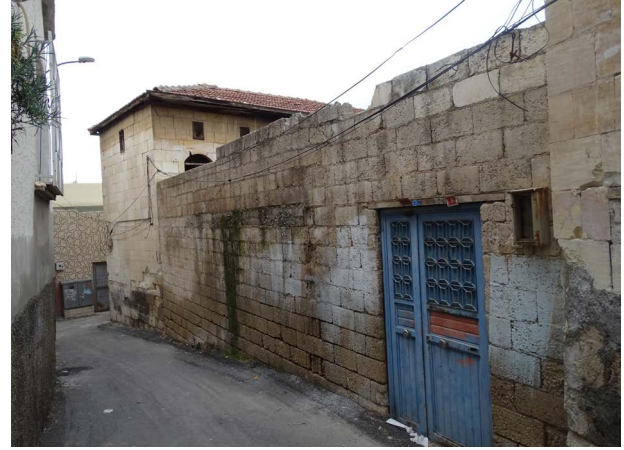
Konut yapısında görülen deprem kaynaklı temel hasarlar; açıklıkların üzerinde görülen ve yukarıya doğru çıkan çatlaklar, açıklıkların arasında kalan duvar parçalarında görülen diyagonal çatlaklar, beden duvarları dış cidarının düzlem dışı hareket sonucu çekirdekten koparak düşmesi ve güneydoğu köşesinde görülen, birbirine dik doğrultudaki duvarların birleşim noktalarında görülen malzeme kaybı ve çatlaklar olarak sıralanabilir. Tüm bu tespitler doğrultusunda yapı 'orta hasarlı' olarak değerlendirilmiştir.

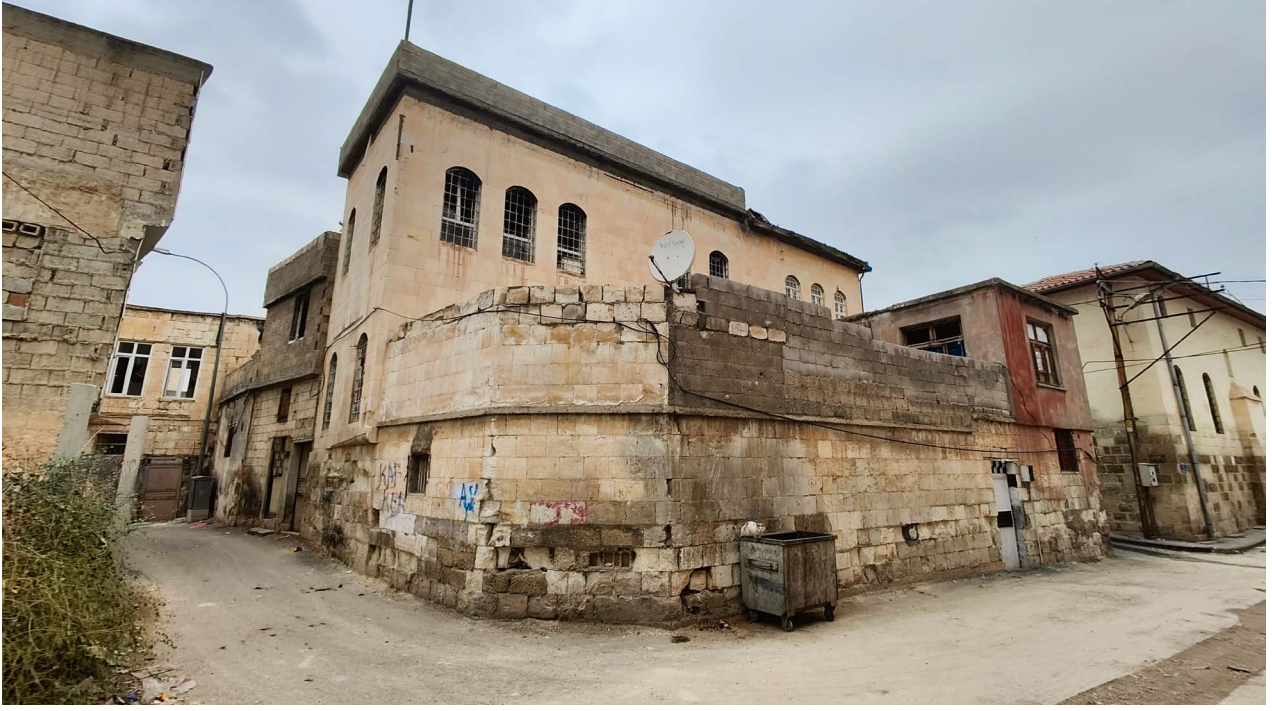
**Ada/Parsel:** 344 Ada / 5 Parsel

Hafif hasarlı olarak sınıflandırılan yapının statik açıdan iyi olduğu ve mimari bütünlüğünü çatı dışında koruduğu anlaşılmaktadır. Yapıda deprem kaynaklı olarak tespit edilen hasarlar; açıklıklar üzerinde oluşan ve düşey devam eden çatlaklar ve yanaşık derzli kesmetaşlarda görülen deplasmanlardır. Zemin kat seviyesinde taş yüzeylerinde ezilmeye bağlı çatlaklar da görülmüştür. Bu hasar, özgün çatısı yok olmuş ve betonarme plakla yenilenmiş tüm benzer yapılarda, bu eklentinin verdiği yük sebebiyle görülen bir bozulma türüdür. Yapının deprem sonrası aldığı hasarların giderilmesi için, düzlem dışı hareket eğiliminde olan beden duvarları ve açıklıklar desteklenmeli, malzeme kaybı ya da yoğun yüzey aşınması görülen, özellikle zemin kat seviyesindeki yapısal malzeme yenilenmeli, çimento esaslı harç yapıdan uzaklaştırılmalıdır. Orta vadede, yapının hazırlanacak sistemli bir restorasyon projesi kapsamında detaylı bir onarım sürecine girmesi önerilmektedir.

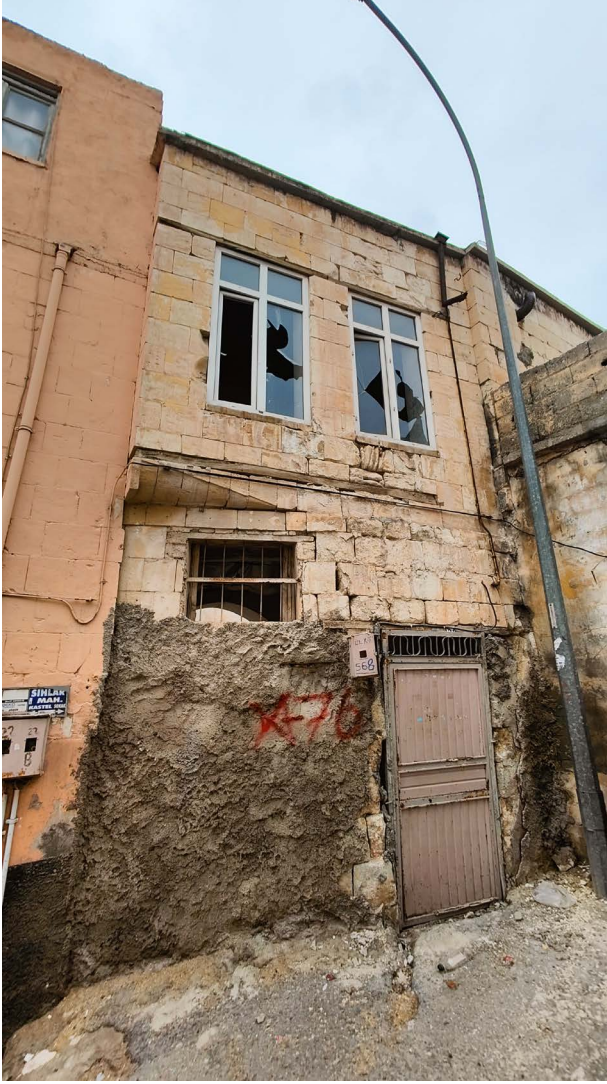
**Ada/Parsel:** 344 Ada / 7 Parsel

Dışarıdan yapılan inceleme ve gözlemlere dayanarak 'ağır hasarlı' olarak değerlendirilen yapının, 6 Şubat depremleri öncesinde de yanlış kullanıcı müdahaleleri sebebiyle hasarlı aldığını söylemek mümkündür. Açıklıklar arasında kalan duvar parçalarında, yatayda ve düşeyde sürekliklik arz eden diyagonal çatlaklar, çift cidarlı beden duvarlarının düzlem dışı hareketi sonucu dış cidarın çekirdekten kopması, birbirine dik bağlanan duvarların birleşim noktalarında görülen üçgen biçimli çatlaklar yapıda tespit edilen deprem sonrası hasar tipleridir.

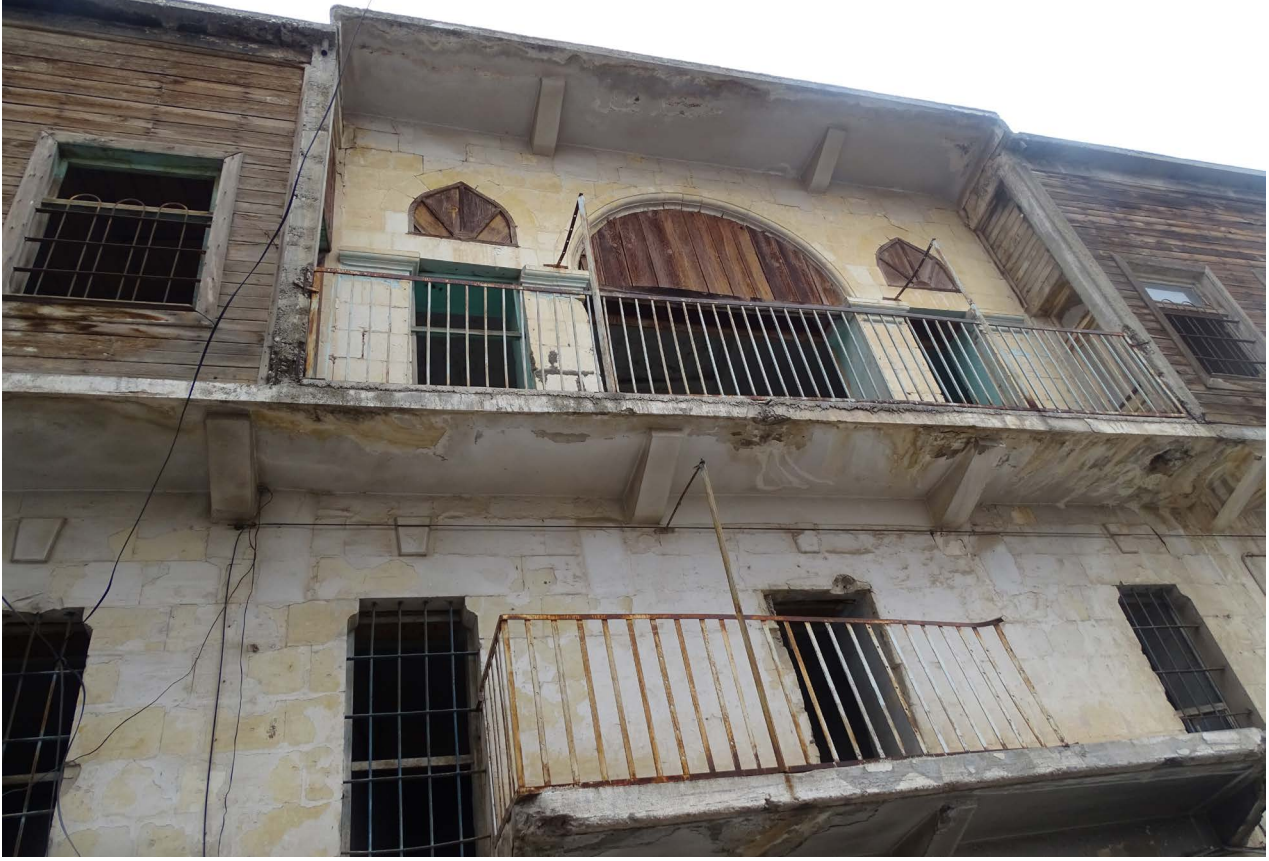
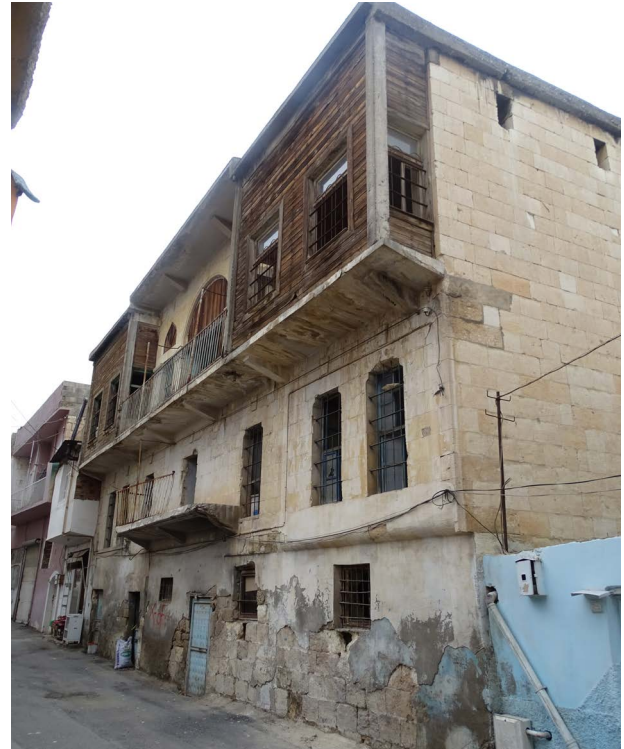
**Ada/Parsel:** 356 Ada / 12 Parsel

Konut yapısında görülen deprem kaynaklı temel hasarlar; açıklıkların üzerinde görülen ve yukarıya doğru çıkan çatlaklar ile özellikle yapının zemine oturduğu noktalara yakın taş yüzeylerinde hissedilen ezilmeye bağlı çatlaklardır. Dışarıdan yapılan gözlemlere göre bunun ötesinde bir deprem hasarı almamış olan yapının statik durumu ve mimari bütünlüğü iyi durumdadır. Yapıda uygunsuz kullanıcı müdahaleleri olarak tanımlanabilecek hasarlar da vardır.

Yapı hasarlarının giderilmesi için açıklıklarının, ana kütesinin ve beden duvarlarının belli bölümlerde desteklenerek statik dayanımının arttırılması önerilebilir. Ölçek ve mimari kurgu açısından oldukça nitelikli görülen bu yapının yok olmaması için hassas bir belgeleme ve restorasyon projesine konu edilmesi ve uygun yöntemlerle özgün mimari kimliğine kavuşturularak hayata kazandırılması önemlidir.
