# ANTEP

Risk Altındaki Mimari Mirasın Deprem Sonrası  
Değerlendirmesi

@Anadolu Kùltür  
Nisan 2025  
ISBN: 978-605-5276-26-3

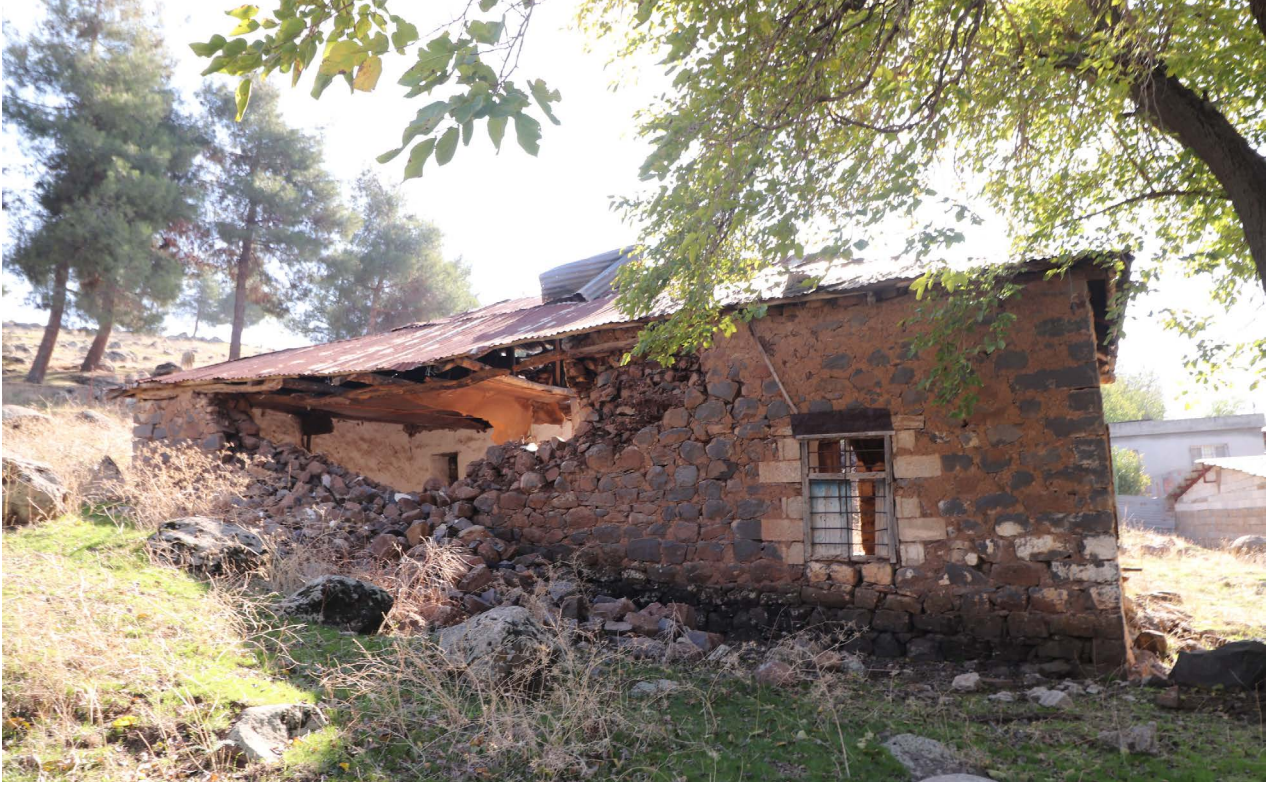
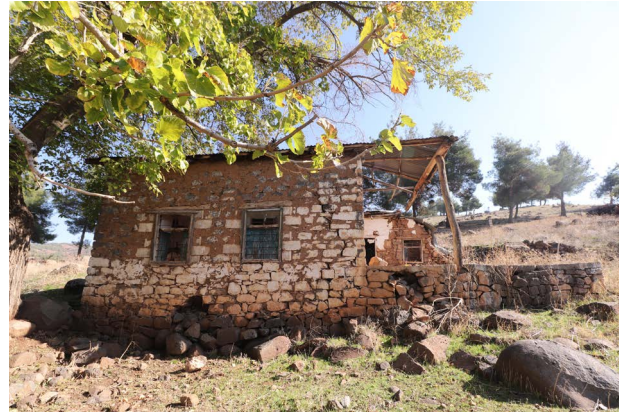
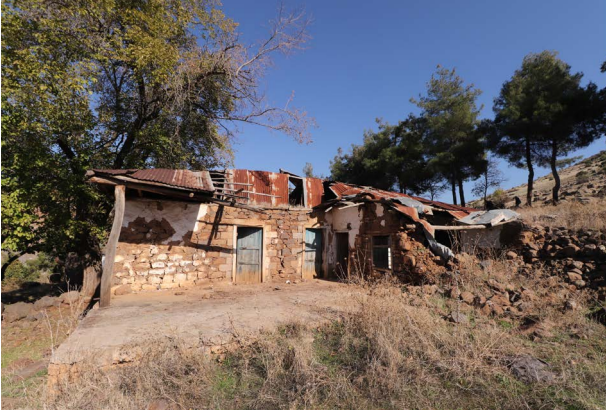
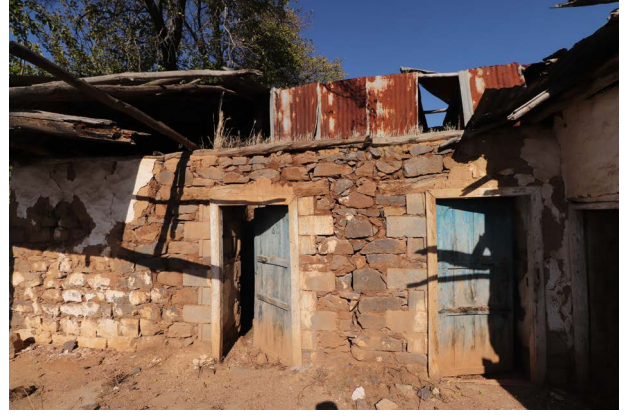
**Ada/Parsel:** 112 Ada / 9 Parsel

Yapı, 6 Şubat 2023 depremlerinden etkilenmiştir. Deprem öncesinde terkedildiği anlaşılan yapı uzun süredir bakımsız kalmıştır. Çatıdaki hasarlar bozulma sürecini hızlandırmış olmalıdır. Depremde düzlem dışı davranışa bağlı olarak

kuzey cephe üst kısmı dışarı doğru devrilmiştir. Benzer biçimde yapının güneydoğu tarafındaki mekânının duvarlarında da önemli kayıplar bulunur. Yapının genelinde çift cidarlı moloz taş duvar örgüsünde duvar bütünlüğünün kaybedildiği ifade edilebilir. Duvarlarda derz açılmaları ve çatlaklar dikkati çeker.

Bakımsızlık ve buna bağlı malzeme bozulmaları, ahşap çatıda hasarlar ve yağmur suyunun

yapıdan uzaklaştırılamaması tespit edilen diğer sorunlardır. 1. derece arkeolojik sit alanının komşuluğunda bulunan ve kültür varlığı niteliği taşıyan konutta bozulma sürecinin yavaşlatılabilmesi için öncelikle çatının elden geçirilmesi gerekmektedir. Artçı depremlerde mevcut hasarların daha fazla büyümemesi ve yapısal bütünlüğün sağlanması amacıyla

düzlem dışı hasarlarla ilgili önlemlerin alınması ve açıklıkların ahşap elemanlarla desteklenmesi önerilmektedir. Yapının geleneksel sivil mimarlık örneği olması nedeniyle Gaziantep Koruma Bölge Kurulu uzmanlarınca incelenmesi, özgünlük ve korunmuşluk durumu göz önünde bulundurularak tescile önerilmesi değerlendirilmelidir.

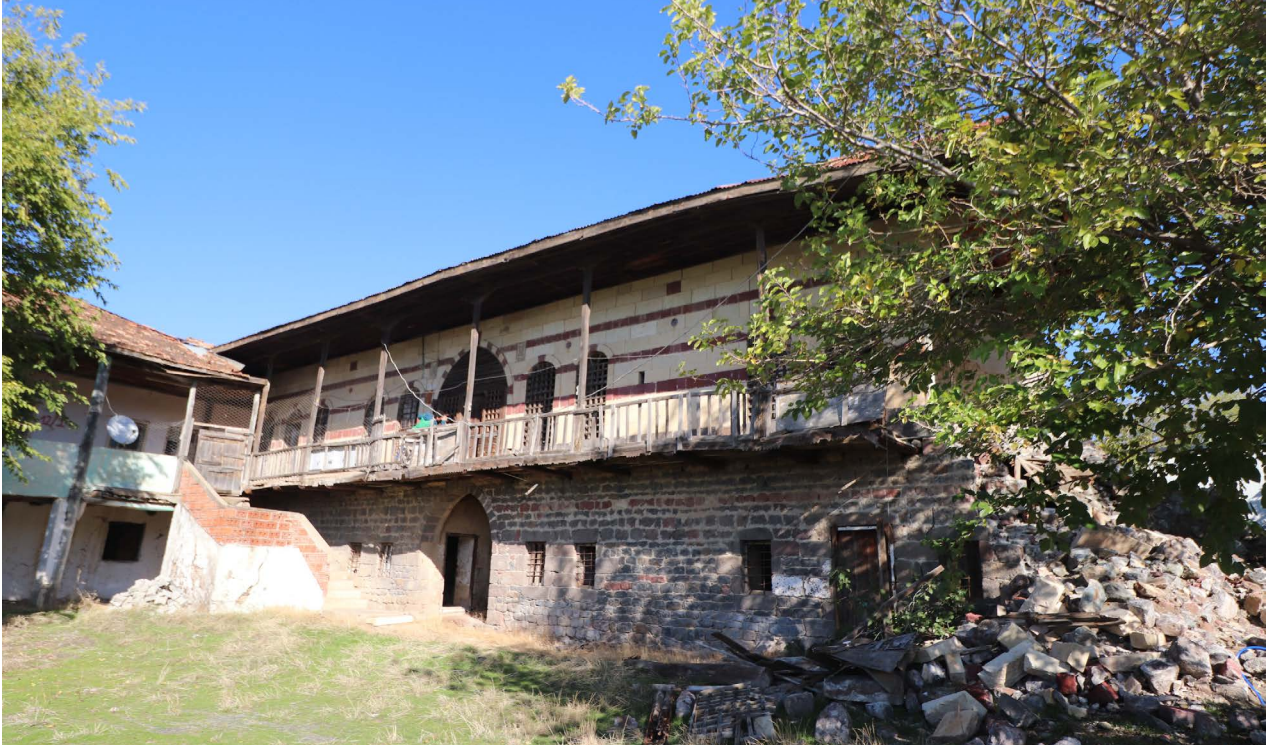
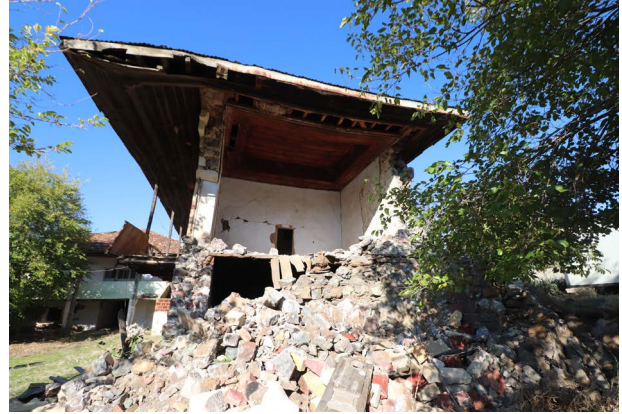
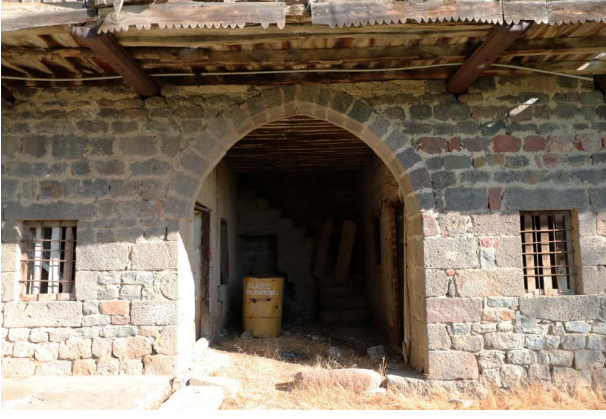
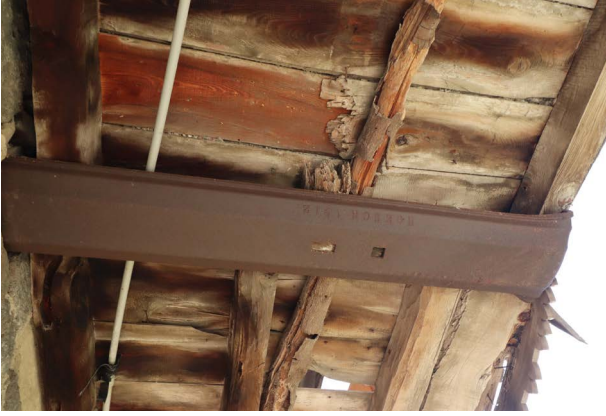
**Ada/Parsel:** 127 Ada / 1-2-3-15 Parsel

Yapı, 6 Şubat 2023 depremlerinden etkilenmiştir. Hem cephelerde hem de yapının içindeki duvarlarda derz açılmaları ve çatlaklar görülür. Kuzey-güney doğrultusunda uzanan yapının güney bölümü kritik durumdadır. Güney cephe, düzlem dışı hareket ederek devrilmiştir. Birbirine dik bağlanan duvarlarda düşey çatlaklar ve ayrılmalar bulunur. Metruk haldeki yapı bakımsızdır; zamanın etkisiyle malzeme bozulmaları meydana gelmiştir. Kullanıcı müdahaleleri ile ilişkili nitelsiz ekler ve onarımlar göze çarpar.

Artçı depremlerde mevcut hasarların daha fazla büyümemesi ve yapısal bütünlüğün sağlanması için özellikle yapının güney bölümünde geçici yapısal önlemlerin alınması gerekmektedir. Bu bölümde kısmi askılama yapılarak ani göçmelerin önüne geçilmesine ihtiyaç duyulmaktadır. Devrilen ve etrafa saçılan yapı malzemeleri ayıklanmalı ve tasnif edilmelidir. Konağın belgelenecek mimari ve yapısal özelliklerinin kayıt altına alınması gerekmektedir. Yapının geleneksel sivil mimarlık örneği olması nedeniyle Koruma Bölge Kurulu uzmanlarınca incelenmesi ve tescil kaydı yok ise tescillenmesi için gerekli sürecin başlatılması önerilmektedir. Cephelerdeki yazıtlı ve işlemeli levhaların projeye dayalı restorasyon uygulamaları tamamlanıncaya dek Müze uzmanlarınca güvenli bir noktaya taşınması faydalı olacaktır.

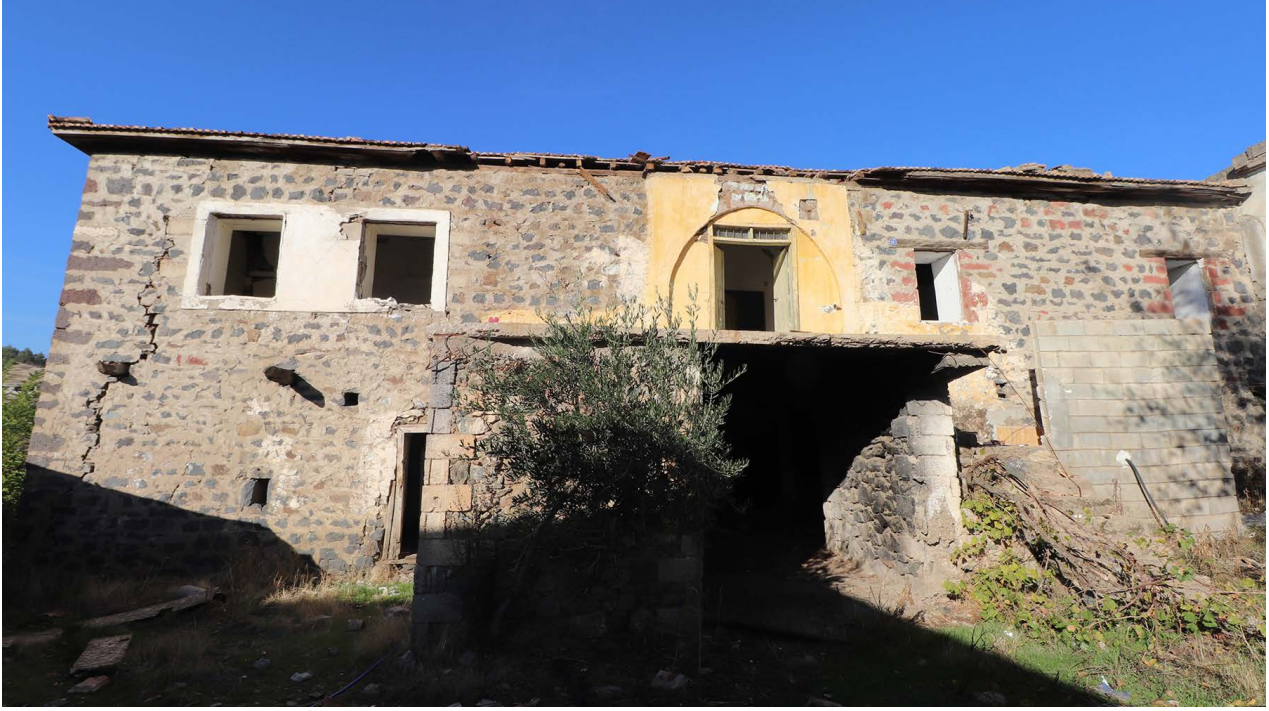
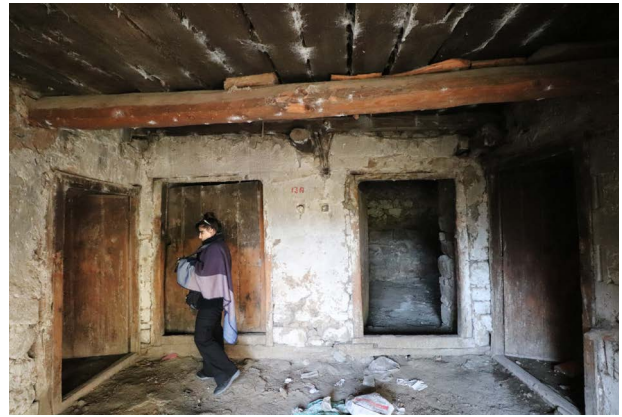
**Ada/Parsel:** 127 Ada / 11 Parsel

Yapı, 6 Şubat 2023 depremlerinden etkilenmiştir. Hem cephelerde hem de yapının içindeki duvarlarda derz açılmaları ve çatlaklar görülür. Güney cephesinin batı köşesinde görülen düşey çatlak,

batı cephesinin düzlem dışı hareketi ile ilişkilidir. Birbirine dik bağlanan duvarlarda düşey çatlaklar ve ayrılmalar bulunur. Moloz taş örgüde taşların yerlerinden oynadığı ve duvardan ayrıldığı, kesit kayıplarına varan yapısal hasarların ortaya çıktığı tespit edilmiştir. Metruk haldeki yapı bakımsızdır; zamanın etkisiyle malzeme

bozulmaları meydana gelmiştir. Çatı, bakımsızlık nedeniyle hasarlıdır. Yapıda bir diğer koruma sorunu, yakın dönem kullanıcı müdahaleleri ile ilişkili niteliksiz ekler ve onarımlardır.

Artçı depremlerde mevcut hasarların daha fazla büyümemesi ve yapısal bütünlüğün sağlanması amacıyla düzlem dışı hasarlarla ilgili geçici önlemlerin alınması ve açıklıkların ahşap elemanlarla desteklenmesi önerilmektedir. Ara duvarlarda bütünlüğünün zedelendiği noktalarda döşemenin desteklenmesi, duruma göre kısmi askılama yapılması ani göçmelerin önüne geçebilir. Yapının geleneksel sivil mimarlık örneği olması nedeniyle Koruma Bölge Kurulu uzmanlarınca incelenmesi ve uygun görülürse tescillenmesi değerlendirilebilir. Ancak her durumda konağın belgelenerek mimari ve yapısal özelliklerinin kayıt altına alınması gerekmektedir.

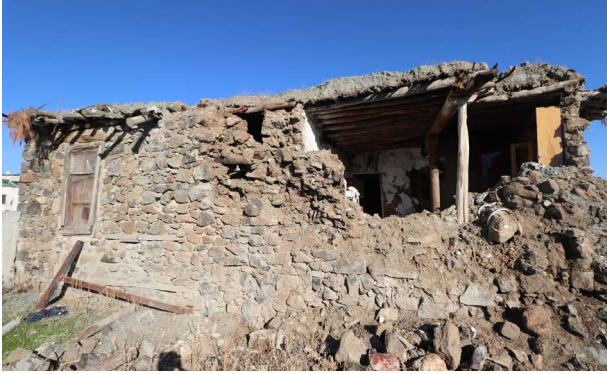
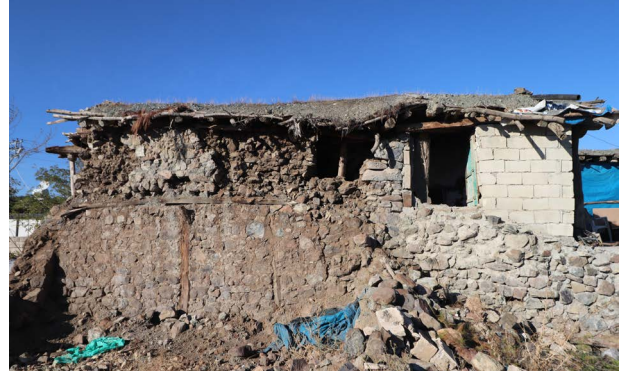
**Ada/Parsel:** 122 Ada / 12 Parsel

Yapıda 6 Şubat 2023 depremleriyle ilişkili ağır hasarlar bulunmaktadır. Moloz taş örgüde hem harç kalitesinin düşük olması hem de kesiti geçen iri taşların kullanılmaması önemli bir zafiyettir. Depremde duvar bütünlüğünün yitirildiği, örgünün dağıldığı dikkati çekmektedir. Toprak

Artçı depremlerde mevcut hasarların daha fazla büyümemesi ve yapısal bütünlüğün sağlanması amacıyla düzlem dışı hasarlarla ilgili geçici önlemlerin alınması ve açıklıkların ahşap elemanlarla desteklenmesi önerilmektedir. İvedilikle gerçekleştirilebilecek en kritik önlem, yapının düz damından suyun bir biçimde uzaklaştırılmasıdır. Bunun için basit bir branda tipi örtü kullanılabilir. Yapıda toptan göçme yaşanmadan önce yapının belgelenmesi ve böylece mimari ve yapısal özelliklerinin kayıt altına alınması gerekmektedir.

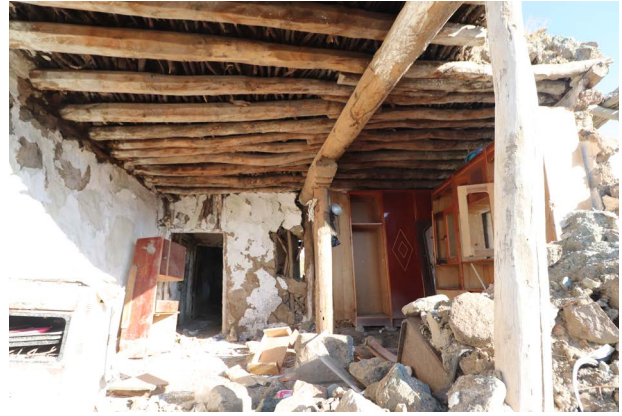
damı taşıyan kirişlerle beden duvarları iyi ilişkilendirilmediği için bazı duvarların düzlem dışı hareket ederek devrildiği görülmüştür. Dikkati çeken bir diğer koruma sorunu, yakın dönemdeki kullanıcı müdahaleleri ile ilişkilendirilebilecek niteliksiz ekler ve onarımlardır.

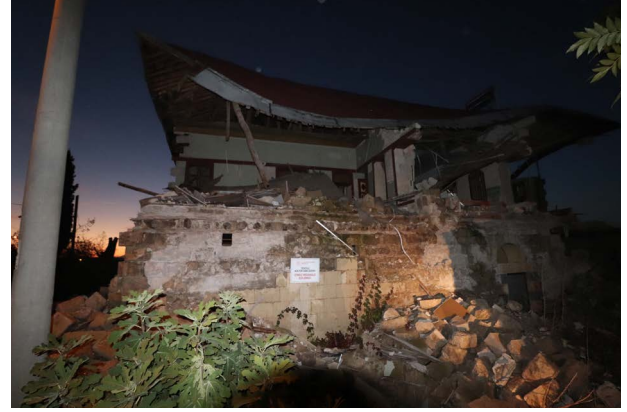
Yapı 'ağır hasarlı' olarak değerlendirilmiş, mevcut durumdan ötürü inceleme ve tespitler dışarıdan yapıya yakın bir noktadan yapılmıştır. Yapının hasarlı olarak da olsa ayakta kalabilen kısımları üzerinden yapılan değerlendirmede; açıklıkların üzerinde görülen ve düşey olarak devam eden çatlaklar, açıklıklar arasında kalan duvar parçalarında görülen diyagonal çatlaklar, beden duvarlarının düzlem dışı hareket ederek devrilmesi, çift tabakalı duvarlarda dış cidarın

çekirdekten koparak yıkılması tespit edilen hasar tipleri arasındadır. Ancak noktasal bu tespitlerin ötesinde yapı genel olarak harabe karakterindedir ve bu hasar ve bozulmalar tekil olarak müdahale edilebilecek durumda değildir.

Yapı hasarlarının giderilmesi için; çalışılabilir düzeyde stabil hale getirilmesi, özgün mimari eleman ve malzemenin ayıklanması, kullanılabilecek durumda olanların uygun bir ortamda muhafaza edilmesi gerekmektedir. Her an düşebilecek durumdaki malzemenin yapıyı sarsmayacak yöntemlerle yapıdan uzaklaştırılması ve yapının çevrelenerek yağmaya ve kontrolsüz insan girişine kapatılması önemlidir. Detaylı belgeleme sonrası hazırlanacak restorasyon-rekonstrüksiyon projesi doğrultusunda yapı, ayakta kalan kısımlarının sağlamlaştırılıp kullanılması prensibi üzerinden yeniden inşa edilmeli ve özgün işleviyle hayatına devam etmelidir.

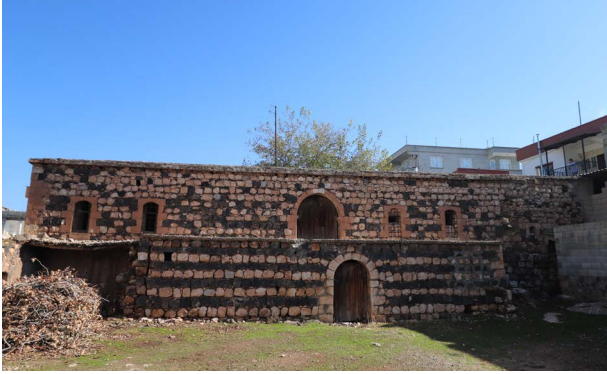
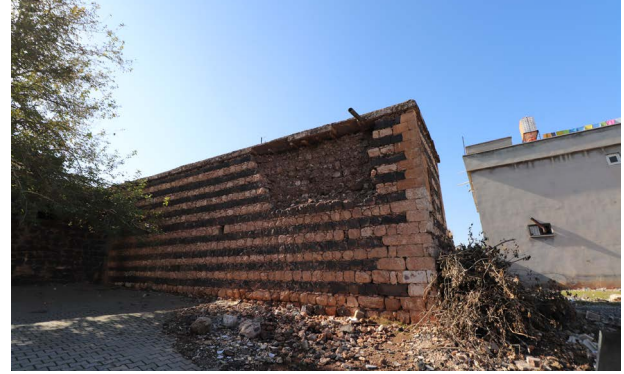
'Orta hasarlı' olarak sınıflandırılan yapı günümüzde boştur ve kontrolsüz giriş ya da kullanımlardan kaynaklı hasarlara açıktır. Beden duvarlarının düzlem dışı hareketi sonucu dışa doğru eğilmeler göze çarpar. Özellikle kuzey cephede çift cidarlı beden duvarının dış cidarının çekirdekten ayrılarak dışa doğru hareket etmesi ve bu düzlem dışı hareket sonrası oluşan bozulmalar görülmektedir.

Yapının deprem sonrası hasarlarının giderilmesi için, düzlem dışı hareket eğiliminde olan üst kat duvarı eksenine getirilmeli, açılmış derzler yapının özgün duvar tekniğine uygun içerikte harç ile doldurularak duvar dayanımı artırılmalıdır. Deprem etkisiyle çekirdekten kopan ve yığın halinde dökülen özgün malzeme bir an önce ayıklanmalı, kullanılabilecek durumda olanlar uygun bir noktada muhafaza edilmelidir. Yapının ahşap döşemesine sonradan dökülmüş çimento esaslı şap yapıdan ayrıştırılmalı, muhdes betonarme dam ise beden duvarlarına zarar vermeyecek yöntemlerle kesilerek sökülmelidir.

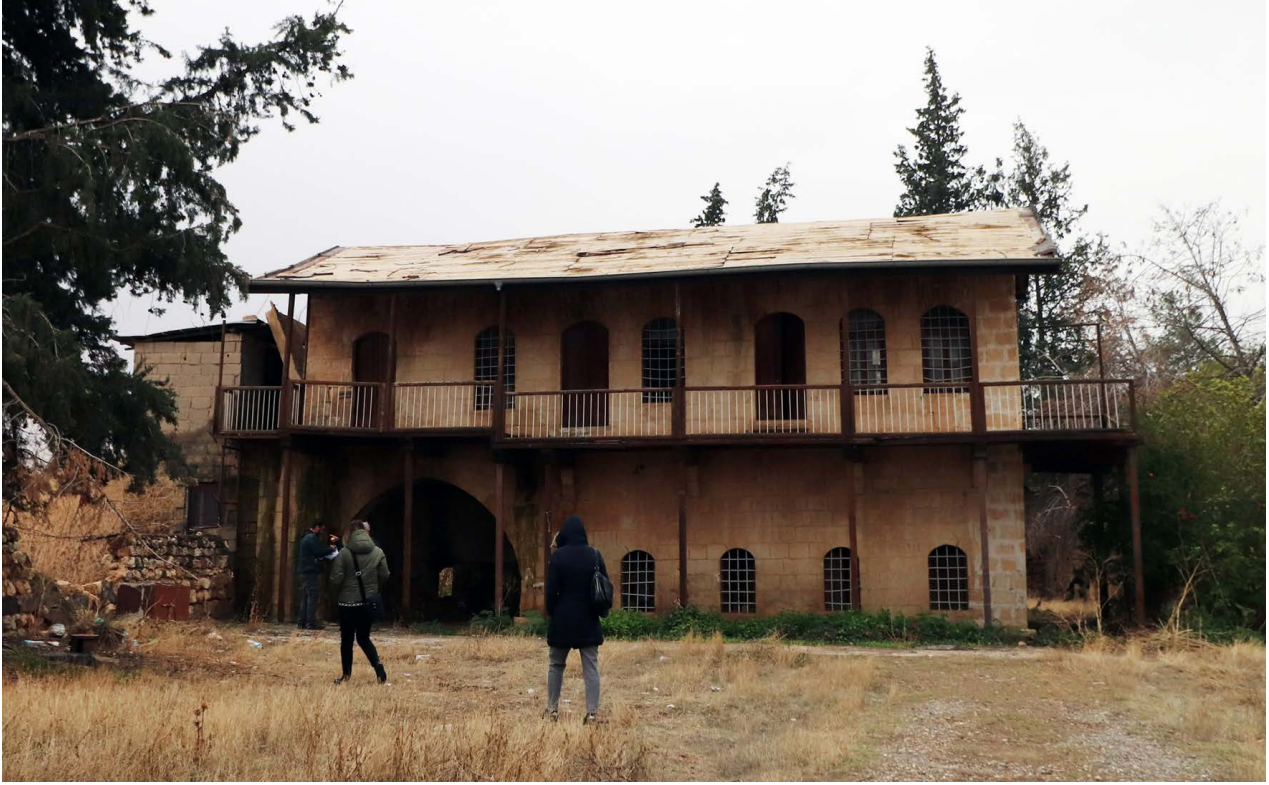
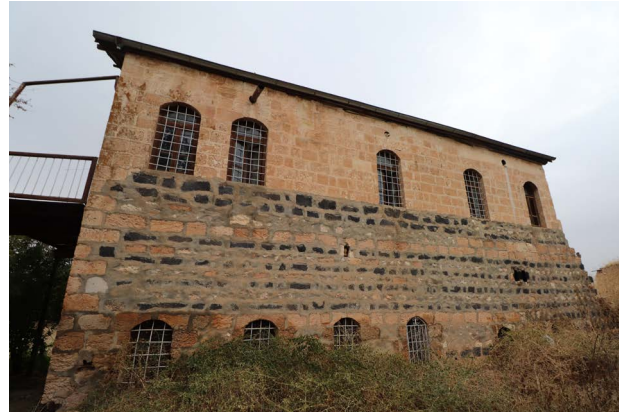
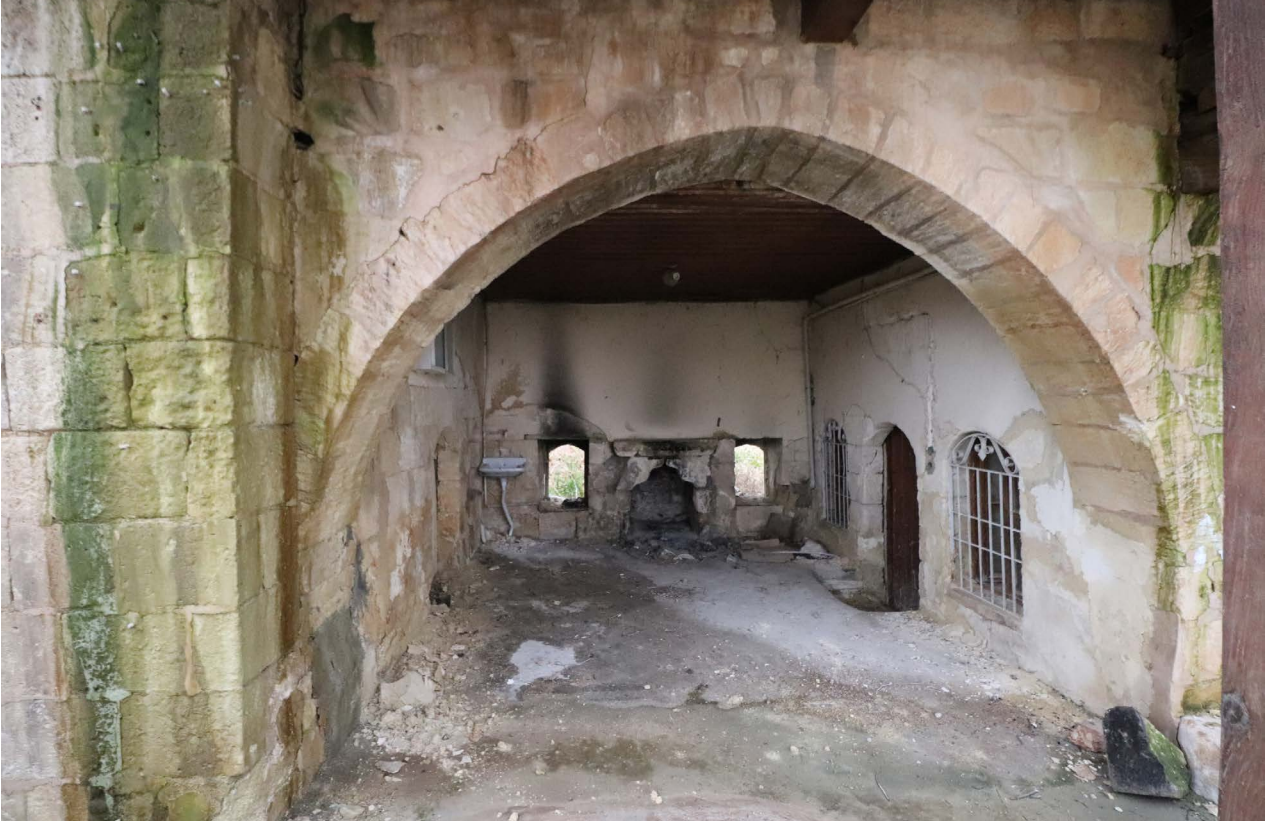
Ada/Parsel: 241

Fayat Ağa Konağı, yakın dönemde kapsamlı bir onarım çalışması geçirmiş ve mevcut görünümünü bu onarımlarda almıştır. Hasarlara

sahip olmakla birlikte yapı genel olarak iyi durumdadır. Ancak Doğanpınarı Barajı nedeniyle Belören Mahallesi taşınmış ve köydeki diğer tarihi yapılar gibi Fayat Ağa Konağı da kaderlerine terk edilmiştir. Köyün taşınma sürecinde ve sonrasında, yapıların yeniden kullanılabilir veya ekonomik değeri olan mimari ve yapısal elemanlarının söküldüğü anlaşılmaktadır. Konağın ahşap çatısının kiremit kaplaması ve sofasına çıkan merdiveni de bu süreçte kayıp olmuş olmalıdır. Suyun yapıdan bertaraf edilmesindeki sorunlar ve taş yüzeylerdeki yosun oluşumu bu konu ile ilişkilidir.

Yapının 6 Şubat 2023 depremlerinden de etkilendiği cephelerde görülen derz açılmaları ve çatlaklardan anlaşılmaktadır. Cephelerin bazı bölümlerinde kesmetaş blokların çekirdek bölümünden ayrıldığı ve duvar düzleminden dışarı doğru hareket ettiği tespit edilmiştir. Cephelerde düzlem dışı harekete bağlı hasarlar da bulunmaktadır. Yapıdaki bozulma sürecinin yavaşlatılması için halen iyi durumdaki ahşap çatının kiremit veya daha ekonomik malzemelerle örtülmesi gerekmektedir. Deprem hasarları ise yapısal müdahaleler ile onarılabilir durumdadır.

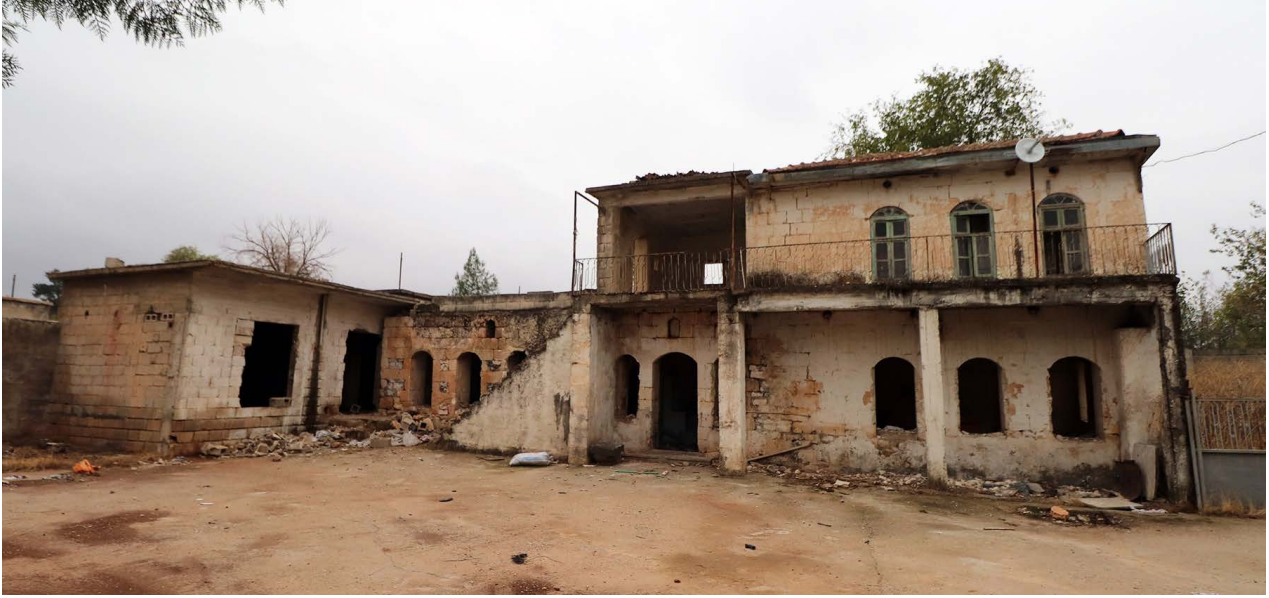
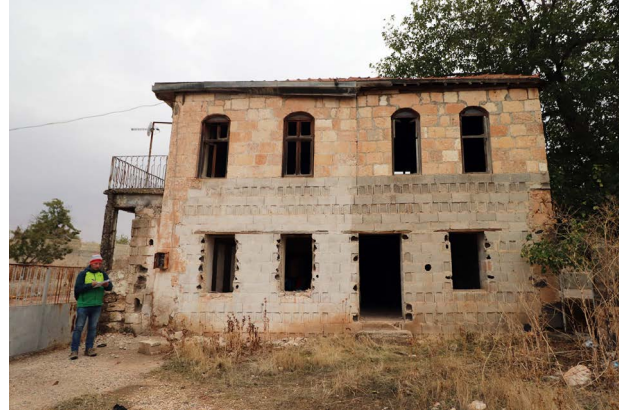
Ada/Parsel: 261

Her iki yapının da avluya bakan cepheleri kesmetaş örgüdür. Cephelerdeki tüm açıklıklar kemerlidir. Tek katlı yapıda aydınlık pencereleri de görülür. Yapıya sonradan eklenen betonarme karkas sofa, doğuya doğru uzatılmış ve tek katlı yapının terasında iki katlı yapıya bitişen yarı açık bir hacim eklenmiştir. Birinci kattaki sofaya ve terasa erişim, tek katlı yapının kuzey cephesine eklenilen ve onu zedeleyen bir merdiven ile sağlanmıştır. Marsilya kiremit örtülü iki katlı yapının batı cephesinde kapsamlı müdahaleler dikkat çekicidir. Cephenin büyük kısmında briketle gerçekleştirilen tamamlamalar ve zemin katında açılan ahşap lentolu açıklıklar görülür.

İç mekân duvarlarında ise kerpiç kullanılarak tamamlamalar yapılmıştır.

Koruma sorunlarına, hasarlarına, kullanıcı müdahalelerine ve bakımsızlığına rağmen söz konusu yapılar halen özgünlüklerini korumaktadır. Doğanpınarı Barajı'nın yapımıyla birlikte boşaltılan ve taşınan köyde, bu yapılar da kaderlerine terk edilmiştir. 6 Şubat 2023 depremlerinde derz açılmaları ve çatlaklar biçiminde sınırlı hasarlar ortaya çıkmıştır. Bu hasarlar basit yapısal müdahaleler ile onarılabilir vaziyettedir. Yapının geleceğine ilişkin tasarruflar, köyün bütünü için üst ölçekte alınacak koruma kararları ve yaklaşımı ile şekillendirilmelidir.
