# ԱՅՆԹԱՓ

Վրանգված Ճարտարապետական Ժառանգության  
Գնահատումը Երկրաշարժից Հետո

@Անադոլու Բյուլթոլր  
Հուլիս 2025  
ISBN: 978-605-5276-26-3

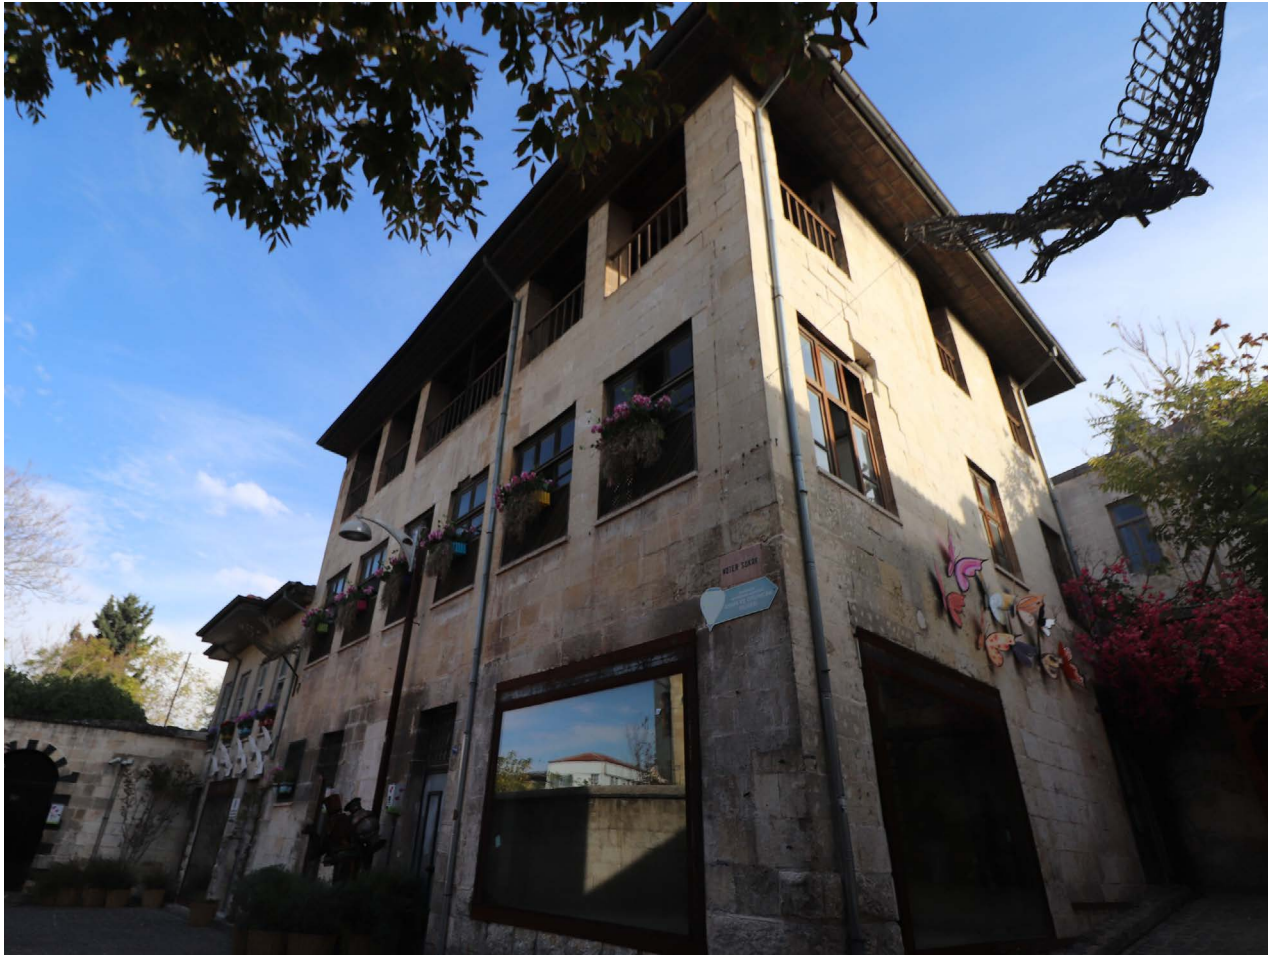
Ծենքը վնասվել է 2023 թվականի փետրվարի 6-ի երկրաշարժներից: Ճակատների տաշած քարի շարվածքում կան կարանների բացվածքներ և անկյունագծային ճաքեր: Այս վնասվածքները նկատվում են թե՛ բացվածքների միջև մնացած պարի հատվածներում, թե՛ բացվածքների վերևում: Վնասված հատվածներում հայտնաբերվել է, որ տաշած քարի բլոկները միջուկային հատվածից անջատվելով շարժվել են պարի հարթությունից դեպի դուրս: Հատկապես արևմտյան ճակատում՝ գեյսերահարկում, հեղափայտում լայնացված կամ բացված բացվածքների վերևի պողպատե պրոֆիլային շեմքերից սկսվող և դեպի վեր անկյունագծային ընթացք ունեցող ճաքեր են երևում: Առաջին հարկի արևմտյան ճակատում պատուհանների շուրջը վնասված տաշած քարի շարվածքից որոշ տաշած քարի բլոկներ ընկել են: Այս հատվածներում ուշադրություն է գրավում պատուհանների բացվածքներում փայտե շեմքերի օգտագործումը:

Ծինության երկրաշարժային վարքի հասկացման և կրիտիկական կետերի հայտնաբերման նպատակով անհրաժեշտ է իրականացնել կառուցվածքային վերլուծություններ, վերլուծության արդյունքներից ելնելով՝ շինության ամբողջության մեջ Ավամ երկրաշարժից վնասված կառուցվածքային տարրերում ամրացման աշխատանքներ: Այդ պատճառով պետք է ապահովել շինության ճարտարապետական փաստագրման աշխատանքների իրականացումը, քարե պատերի որակի հասկացման համար փորձարկումների կատարումը և ստացվելիք տվյալների օգտագործումը կառուցվածքային վերլուծություններում:

Հետցնցումների ժամանակ առկա վնասվածքների հեղափառ մեծացումը կանխելու համար առաջարկվում է բացվածքները ամրացնել փայտե կամ պողպատե նյութերով մինչև նախագծի վրա հիմնված պահպանման աշխատանքների իրականացումը:

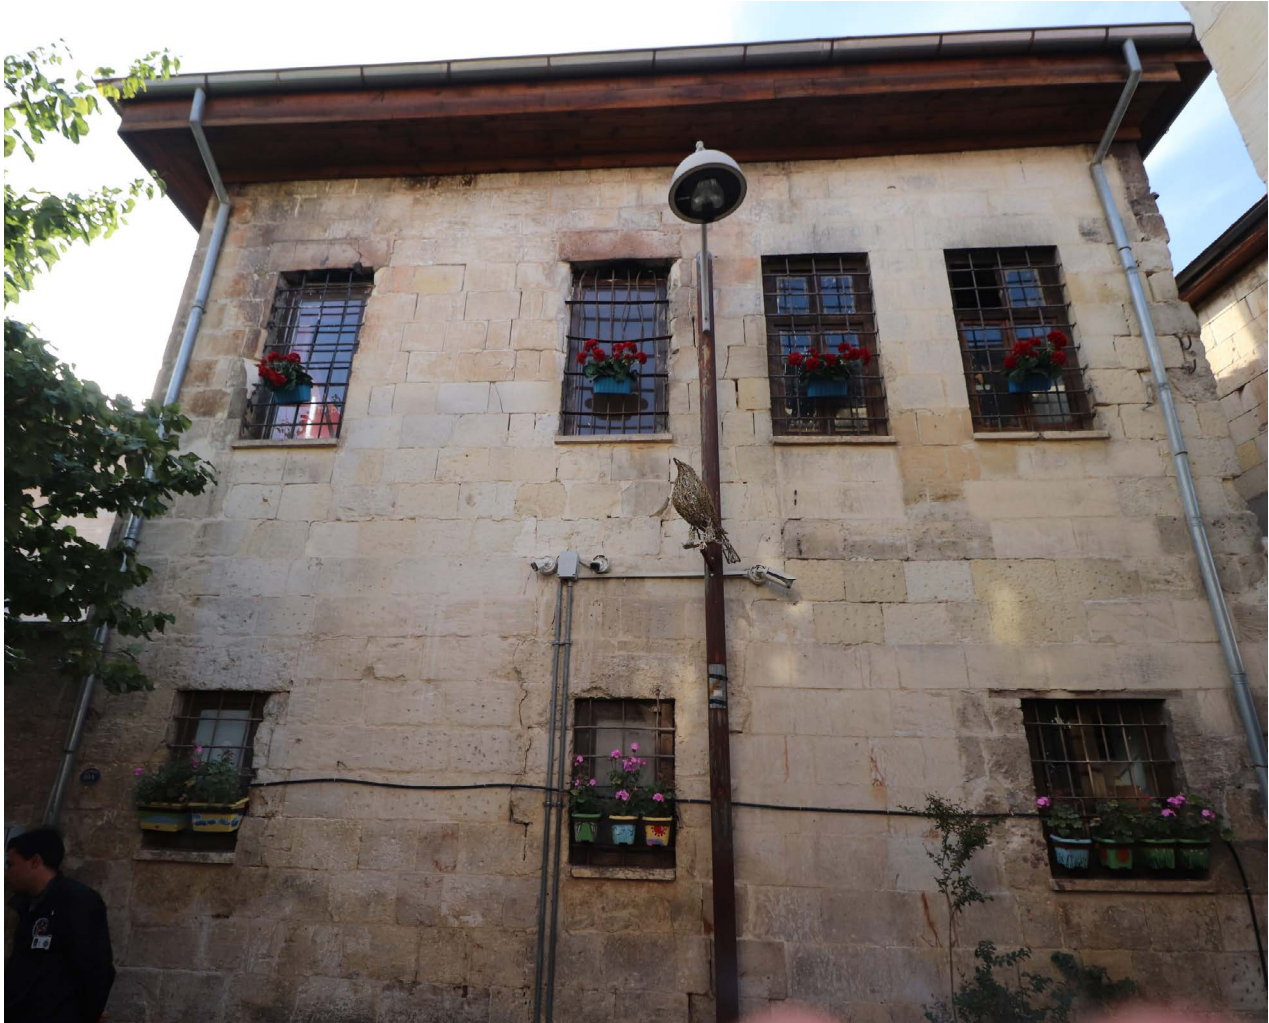
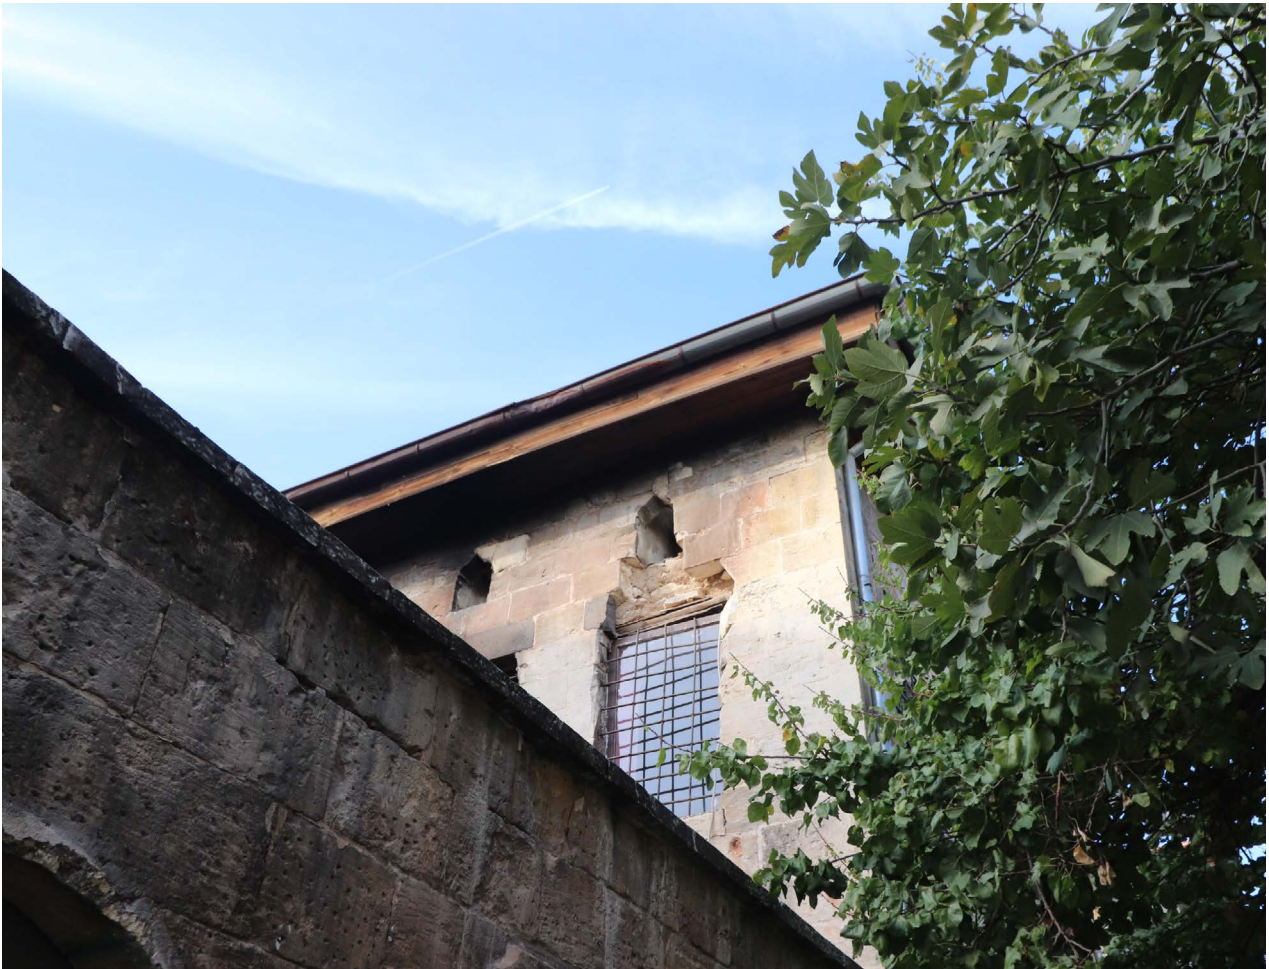
Շինությունը վնասվել է 2023 թվականի փետրվարի 6-ի երկրաշարժներից: Տաշած քարի շարվածքով ճակատներում կան կարանների բացվածքներ և ճաքեր: Արևելյան ճակատում՝ հարկապես առաջին հարկի մակարդակում, պատուհանների բացվածքների միջև նմանաբան հարվածներում այս փայի վնասվածքներն ավելի ակնհայտ են: Թեև առաջին հայացքից դժվար է նկատել, սակայն

հայտնաբերվել է, որ արևելյան ճակատի որոշ հարվածներում փաշած քարի բլոկները անջատվել են միջուկային հարվածից, և պատում հարթությունից դուրս վնասվածքներ կան (ուռչում): Հարավային ճակատի առաջին հարկում արևելյան ծայրի պատուհանի շեմքը և շեմքի վրայի փաշած քարի բլոկը մասնատվելով ընկել են: Պարի խառը քարի շարվածքով միջուկային հարվածում՝ պատուհանի շրջանակի վրա, բացահայտվել է փայրե շեմք:

յին Կարբերում ամրացման աշխատանքներ՝ վերլուծության արդյունքներից ելնելով: Այդ պարճառով առաջարկվում է իրականացնել շինության ճարտարապետական փաստագրման աշխատանքներ, քարե պատերի որակը հասկանալու համար կատարել փորձարկումներ: Փողոցից կատարված դիտարկումներում նկատվել է, որ շինությունը կարող է լինել ավանդական քաղաքացիական ճարտարապետության օրինակ, ուստի առաջարկվում է, որ այն ու-

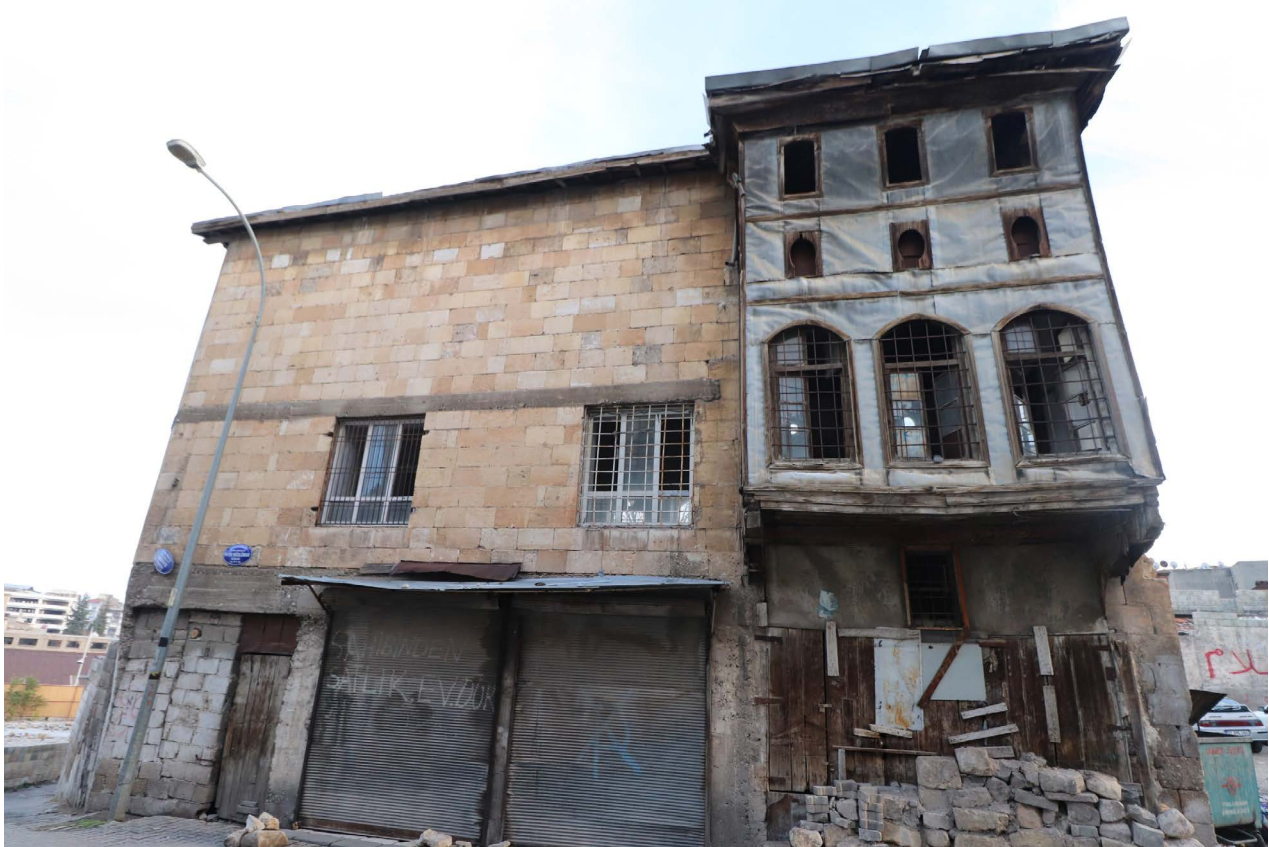
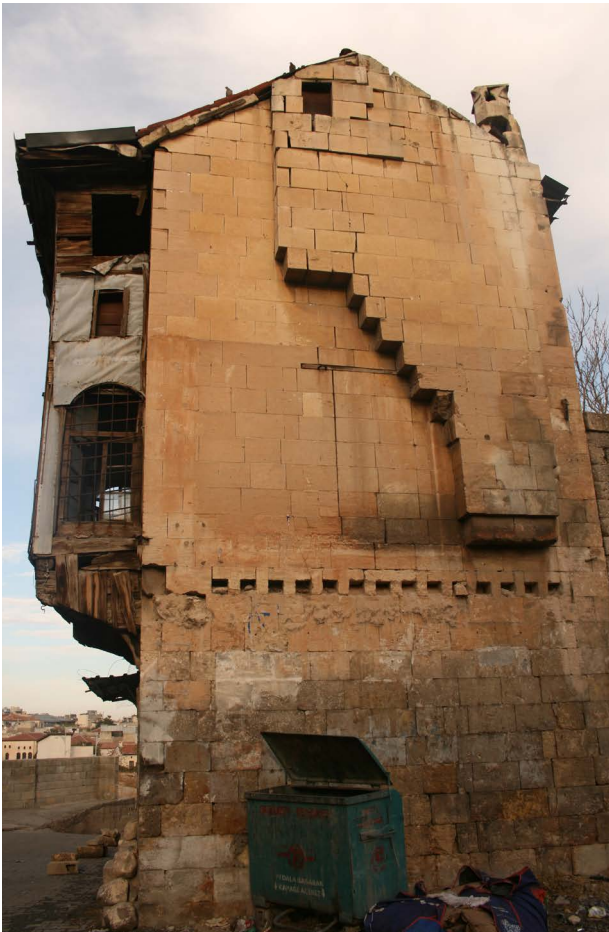
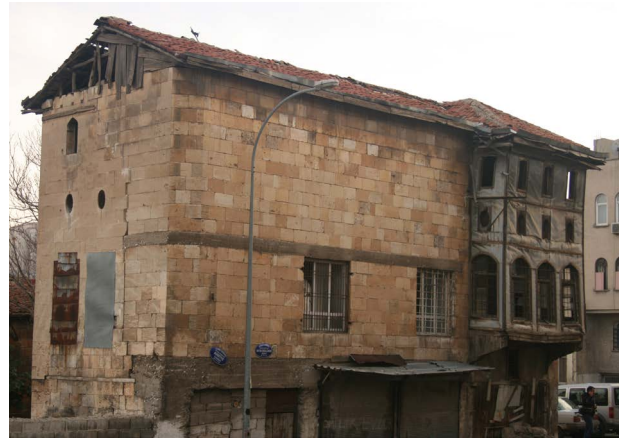
Շենքը վնասվել է 2023 թվականի փետրվարի 6-ի երկրաշարժներից: Երկրաշարժի վնասվածքները ճակարների փաշած քարի շարվածքում կարանների բացվածքների և ճաքերի տեսքով են արտահայտվում: Հարավարևմտյան ճակարի որոշ հարվածներում հայտնաբերվել է, որ փաշած քարի բլոկները անջարվել են միջուկային հարվածից և շարժվել են պարի հարթությունից դեպի դուրս: Շինության՝ Արիֆիե պողոտային նայող հյուսիսարևելյան ճակարում երևում է, որ անցյալում իրականացված անորակ միջամությունների ժամանակ շինությանն ավելացված/որոգված երկաթբետոնե գոփիներով պարի հարվածները անջարվել են բնօրինակ պարի հարվածներից: Հայտնաբերված մյուս խնդիրներից են բնակելի փան անխնամ վիճակը՝ երկար ժամանակ չօգտագործվելու պարճառով, անխնամության և ժամանակի հեթանքով առաջացած նյութերի քայքայումը, անձրևաջրի՝ փանիքից շինության ներս ներթափանցումը և շինությունից արդյունավետ կերպով չհեռացվելը, ինչպես նաև վերջին շրջանի անորակ միջամությունները:

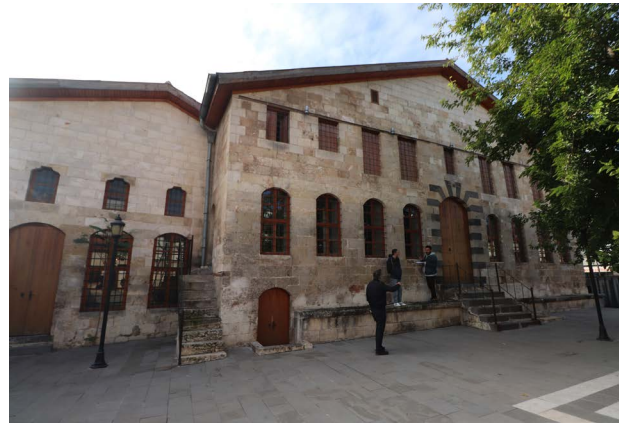
Շինությունը փետրվարի 6-ի երկրաշարժերից թեթև վնասվել է: Հարկապես մուտքի ճակատին հայտնաբերվել են բացվածքների վրա դեպի վեր շարունակվող ճաքեր և տեղ-տեղ՝ կարանների բացվածքներ: Այս ճակատին առաջին հարկի վերին մակարդակներում աչքի են ընկնում առանցքային շեղումներ: Հարկապես առաջին հարկի պատը, որ հարթությունից դուրս շարժման միտում ունի, պետք է բերվի առանցքի վրա, բացված կարանները պետք է կարգավորվեն:

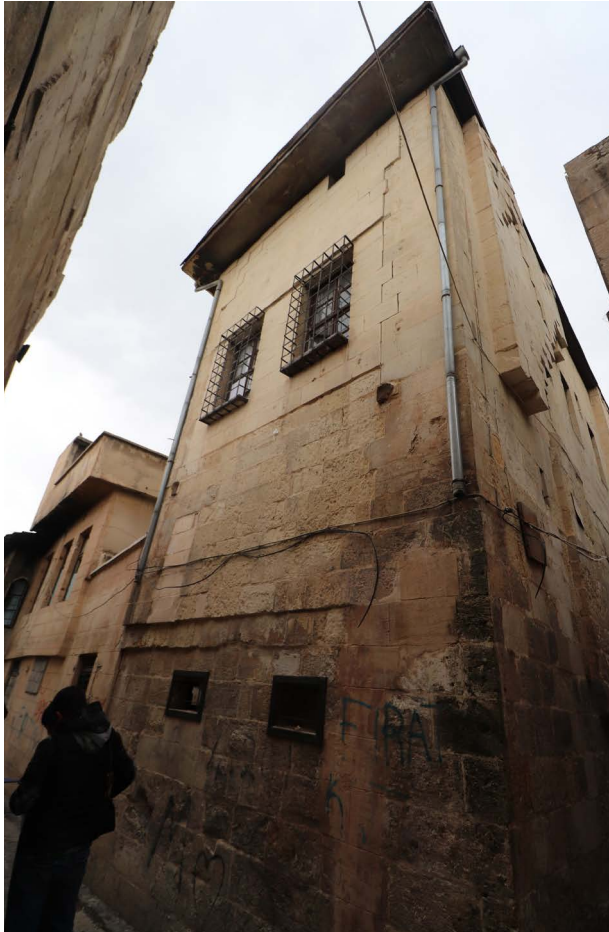
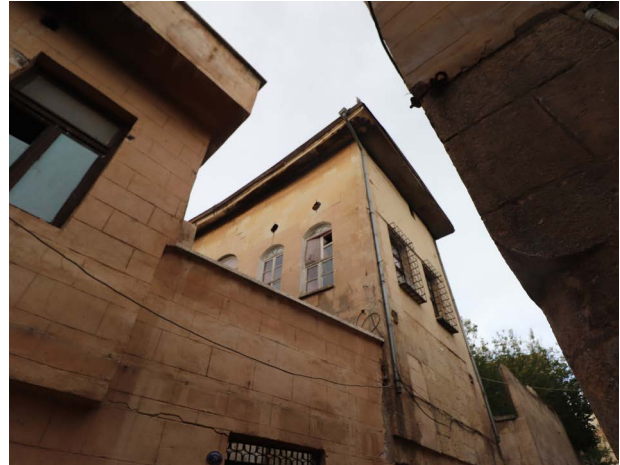
Երկրաշարժը շինությանը թեթև վնասներ է հասցրել: Պատի մի հարվածում նկատվել են սահքեր՝ ճակատներում գտնվող երկար, ուղղահայաց ճաքերից զար: Աստիճանի պատի հարթությունից դուրս շարժումը մեծացրել է վնասը: Պատերում վնասի հետագա մեծացումը կանխելու համար անհրաժեշտ է շինության ամրացում կատարել:

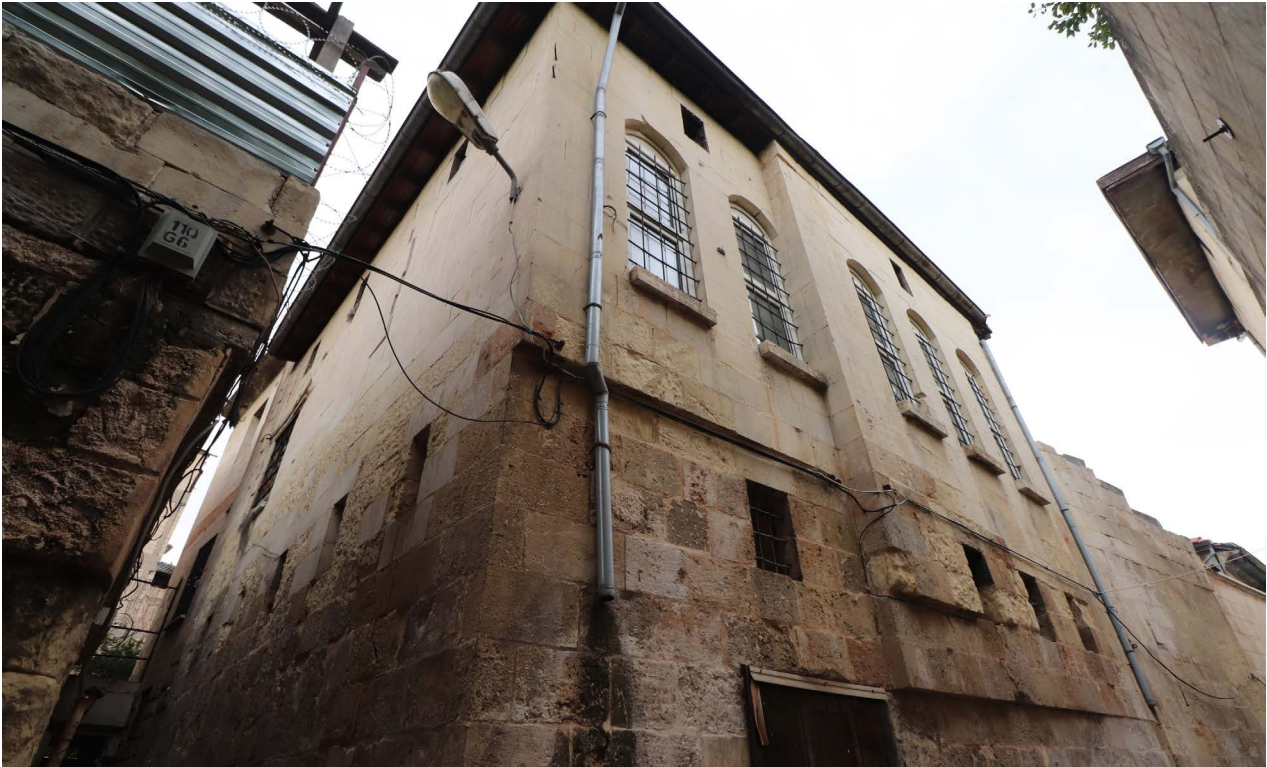
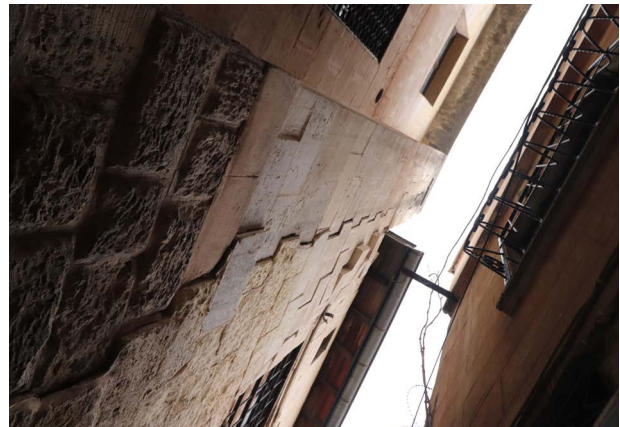
Երկրաշարժը շինությանը ծանր վնասներ է հասցրել: Շինությանը կից հարևան շինության բակի պատի քարերի մի մասն ընկել է, մի մասն էլ սահել է: Պատերի բազմաթիվ հատ-

վածներում առաջացել են ուղղահայաց ճաքեր: Վնասվածության մակարդակի պարզառոտ շենքը սպառնալիք է ներկայացնում կողքի նեղ փողոցով անցնող հետիոտների համար: Շինության՝ սպառնալիք ներկայացնող տարրերը և մոտակայքի փլատակները պետք է տեղափոխվեն ապահով տարածք և դասակարգվեն: Անհրաժեշտ է հրապարակ միջամտություն՝ մյուս շինարարական տարրերի փլուզումը կանխելու համար:

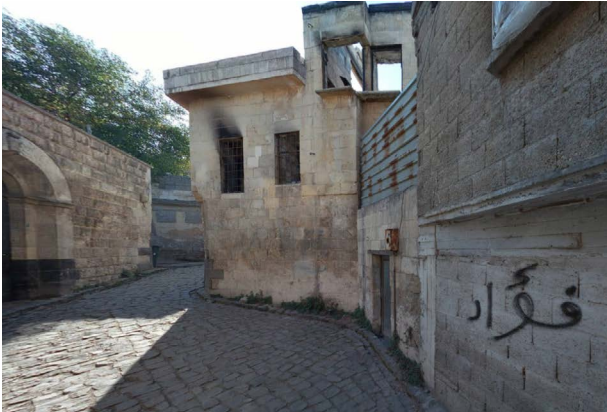
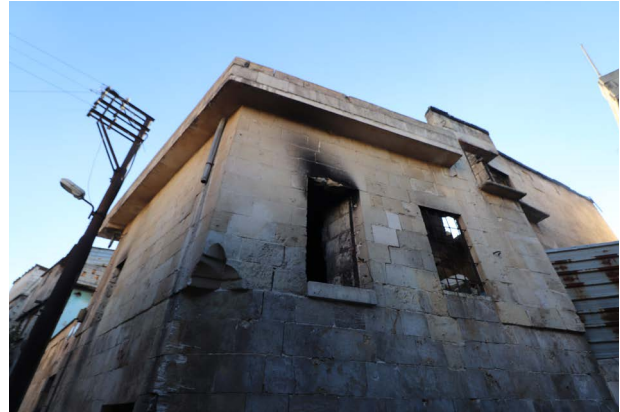
Շինության կրող պատերում կան 2023 թվականի փետրվարի 6-ի երկրաշարժերից առաջացած վնասվածքներ: Ճակարների երկշերտ

պատի շարվածքում երևում է, որ տաշած քարի բլոկները անջարվել են միջուկային հարվածից և շարժվել են պատի հարթությունից դեպի դուրս: Ճակարներում հայտնաբերվել են նաև ուղղահայաց և անկյունագծային ձևերի բացվածքներ և ճաքեր: Պարզվում է, որ շինությունում վերջերս հրդեհ է բռնկվել և ներկայումս չի օգտագործվում: Անձրևաջրի հեռացման հարցում և վերջին շրջանի վերականգնման աշխատանքներում իրականացված անորակ լրացումներում խնդիրներ կան:

Անհրաժեշտ է, որ շինությունը տեղում ուսումնասիրվի Գազիանթեփի մշակութային արժեքների պահպանության տարածքային խորհրդի և/կամ Պատմական միջավայրի պահպանության վարչության մասնագետների կողմից, և իրականացվեն աշխատանքներ շինարարական ծրագրում շինության ուրվագծի և հարկերի քանակի հետ կապված վերանայումների համար: Անհրաժեշտ է մանրամասն ուսումնասիրել հրդեհի և երկրաշարժի պարճառած վնասները և իրականացնել պահպանման նախագծի պարաստմանն ուղղված աշխատանքներ:

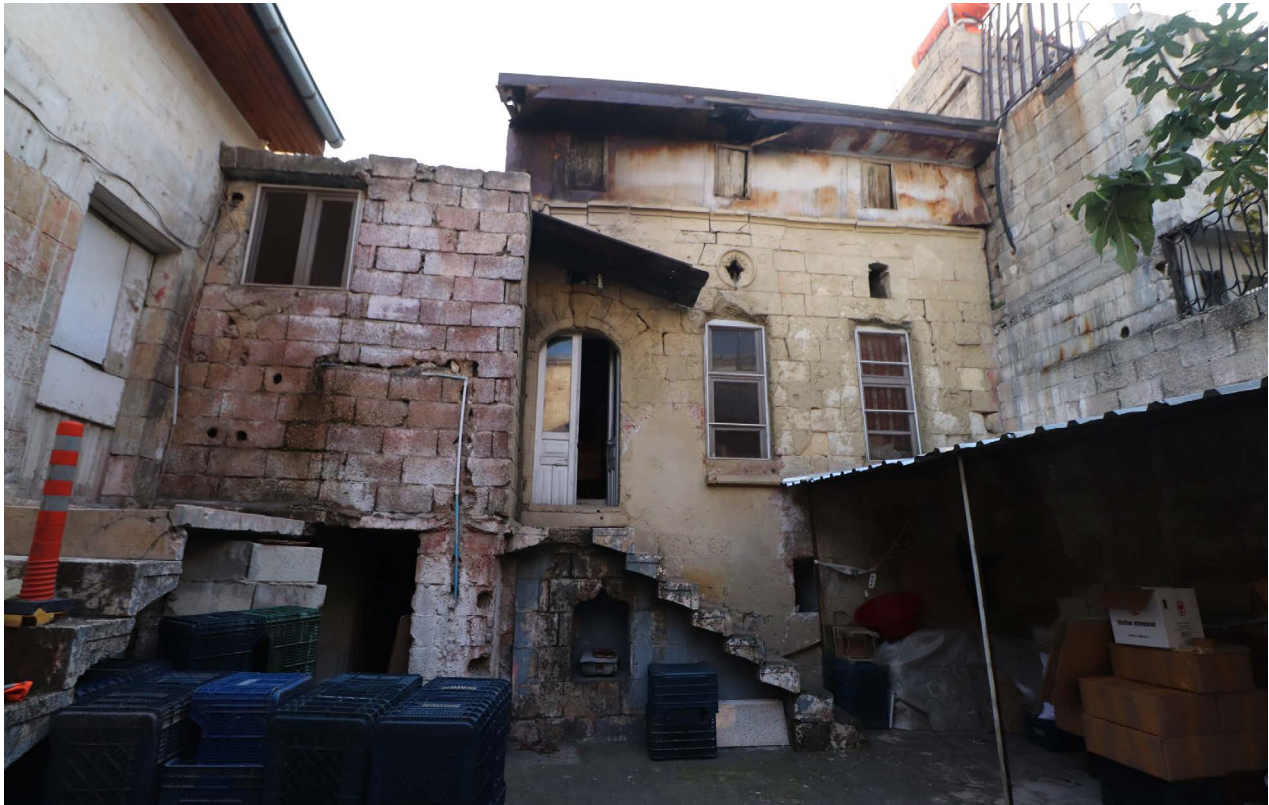
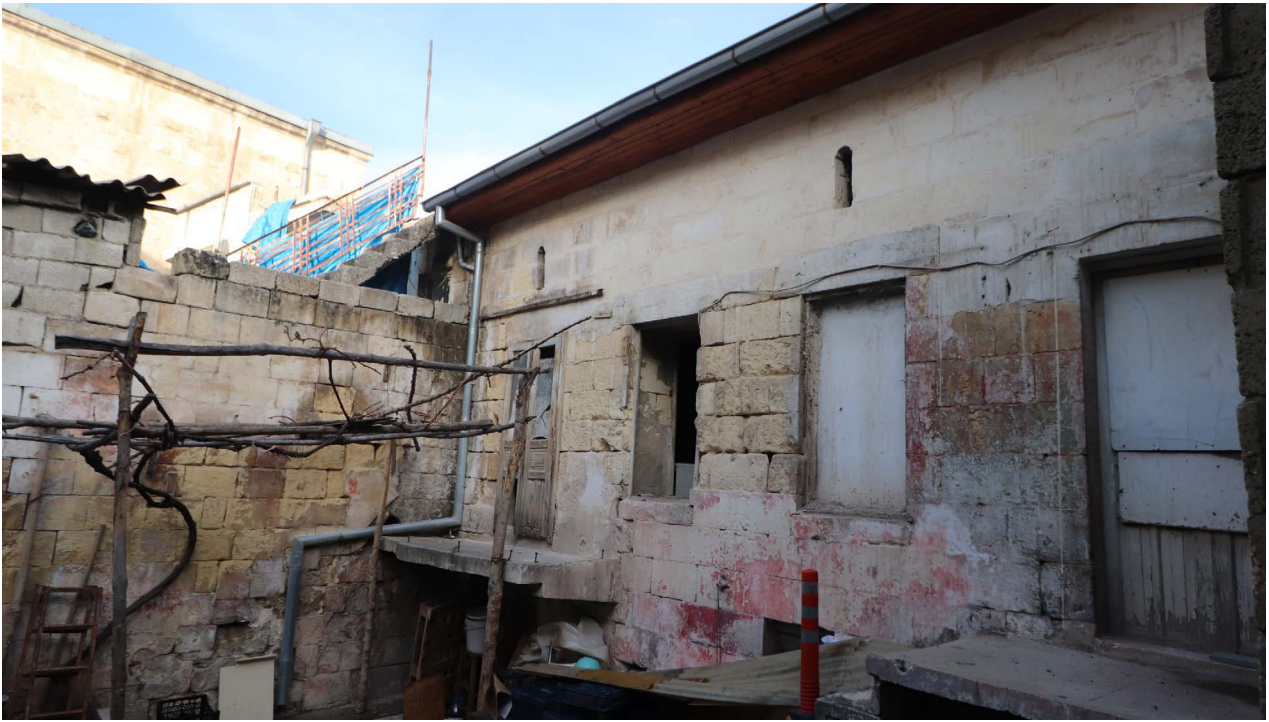
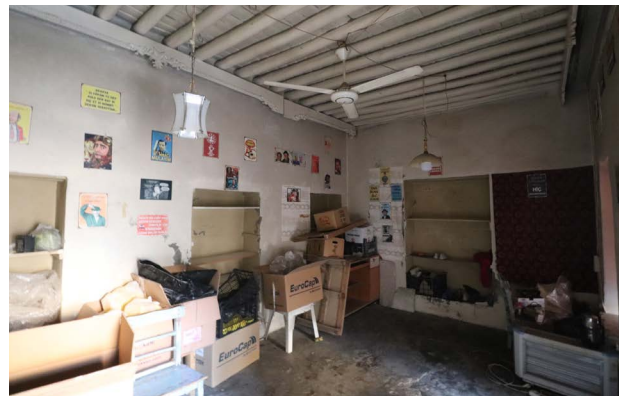
Հողակտորի արևելքում գտնվող բնակելի տան արևմտյան ճակատում երևում են կարանների բացվածքներ, ճաքեր և ձևախախտումներ: Դժվար է պատասխանել, թե որքանով են այս վնասվածքները կապված 2023 թվականի փետրվարի 6-ի երկրաշարժերի հետ: Հայտնաբերվել է, որ պատուհանների բացվածքները միջամտության են ենթարկվել, շեմքերի և շրջանակների տաշած քարերը վնասվել են: Հողակտորի երկու շինություններում էլ ակներև են անխնամությունը և օգտագործողների բազմաթիվ միջամտությունները: Բավականին անխնամ վիճակում գտնվող հյուսիսային շինության՝ բակին նայող ճակատում երևում է նաև, որ տաշած քարերը քայքայման են ենթարկվել: Բակի պատերում էլ աչքի են ընկնում անընդհատություններ, անորակ վերանորոգումներ և հավելումներ:

նը, ինքնաբերականորեն դեռևս որոշակիորեն պահպանող շինությունը պետք է անհապաղ տեղում ուսումնասիրվի Գազիանթեփի մշակութային արժեքների պահպանության տարածքային խորհրդի և/կամ Պատմական միջավայրի պահպանության վարչության մասնագետների կողմից և առաջադրվի գրանցման: Տեսնում ենք, որ Պահպանման նպատակային շինարարական ծրագրում հյուսիսային շինությունը նշված է որպես գրանցված շինություն: Անհրաժեշտ է ուսումնասիրել, փաստագրել շինությունները հարակից շինությունների հետ կապի մեջ և հայտնաբերել պահպանման խնդիրները: Անհրաժեշտ է իրականացնել կառուցվածքային վիճակի վերաբերող կառուցվածքային վերլուծություններ, վերլուծության արդյունքներից ելնելով՝ ամբողջ շինությունում և/կամ երկրաշարժից վնասված կառուցվածքային տարրերում ամրացման աշխատանքներ կատարել:

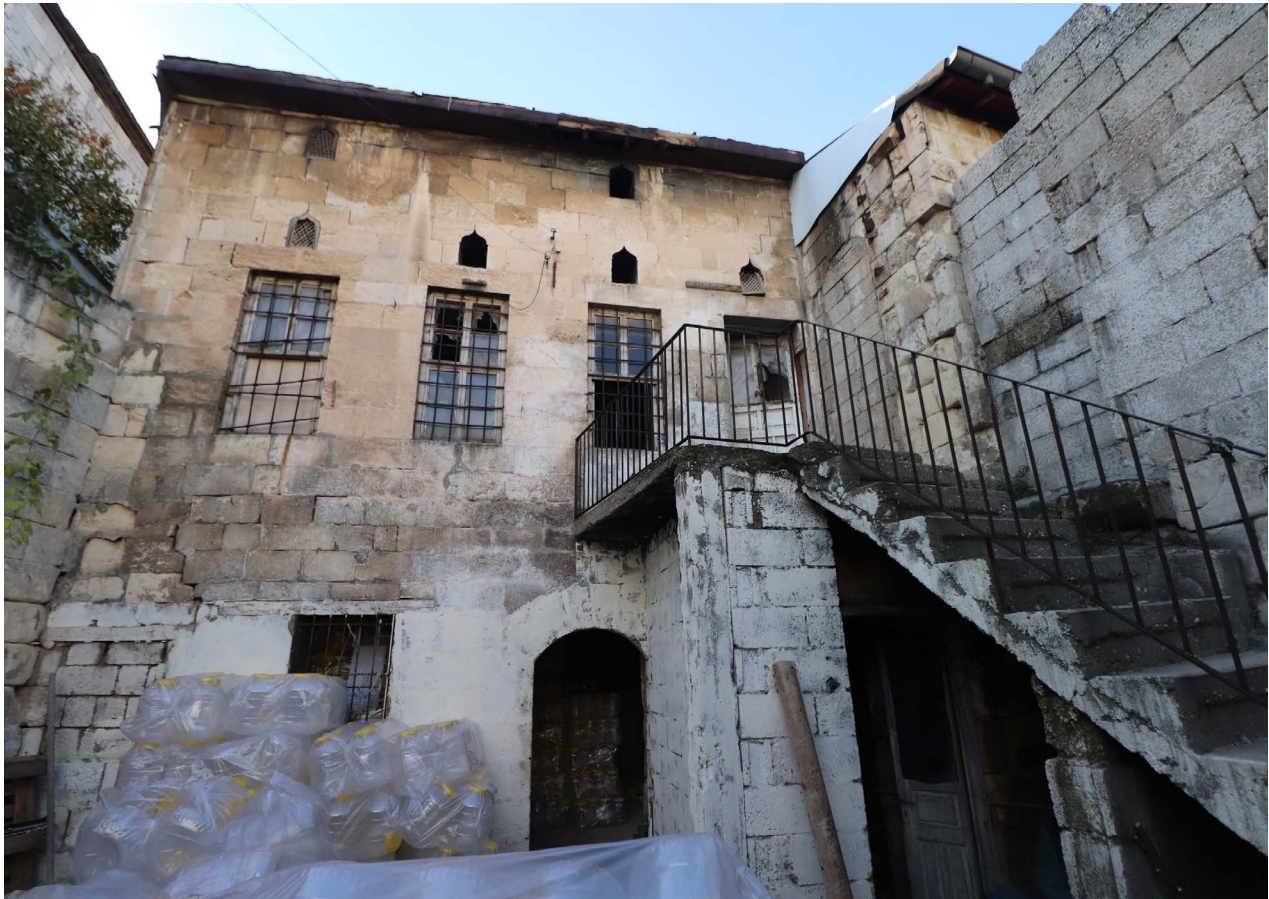
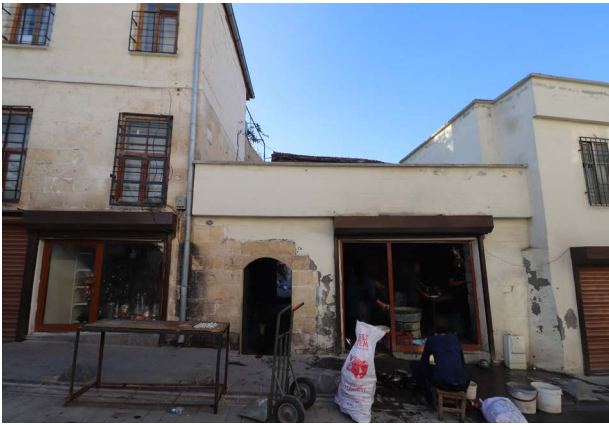
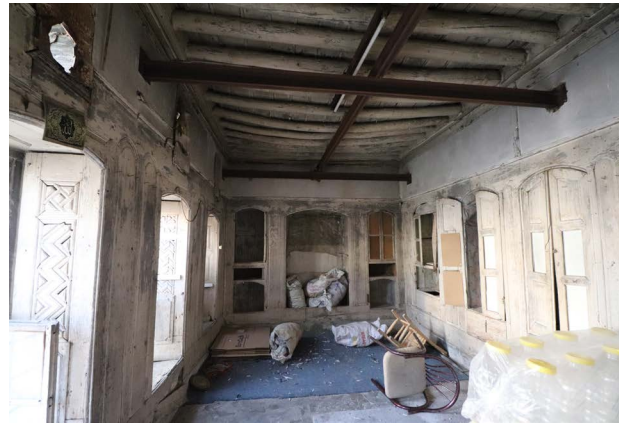
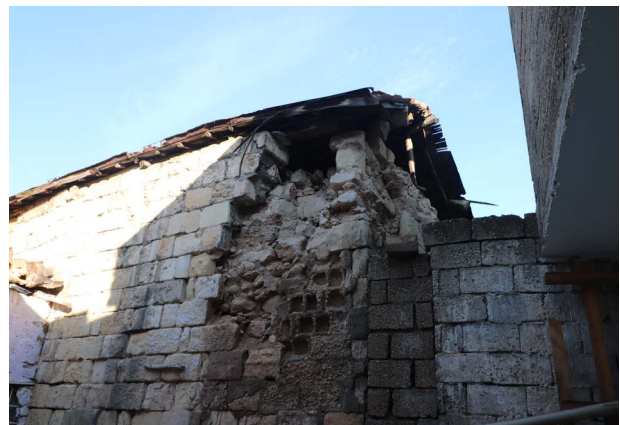
Շինության հարավարևելյան անկյունում կան և՛ հարավային, և՛ արևելյան ճակատների վրա ազդող երկրաշարժային վնասվածքներ: Հայտնաբերվել է, որ այս ճակատներում՝ երկշերտ պատի շարվածքում, տաշած քարի բլոկները անջատվել են միջուկային հատվածից, շարժվել են դեպի դուրս և շրջվել են: Վնասված պատի հատվածներում նաև աչքի է ընկնում, որ նախկինում իրականացվել են անորակ վերանորոգումներ: Բակին նայող հյուսիսային ճակատում էլ ուշադրություն են գրավում կարանների բացվածքները և ճաքերը: Նկատվել է, որ բացի երկրաշարժային վնասվածքներից բնակելի տունը երկար ժամանակ չօգտագործվելու պատճառով անխնամ

է մնացել, տանիքից ներս թափանցող ջրի պատճառով նյութերի քայքայում է տեղի ունեցել: Երկրաշարժից հետո նկատվել է, որ շինությունը անվտանգ դարձնելու նպատակով առաջին հարկի տարածքի ներսում փորձել են ստեղծել հենարանային համակարգ՝ պողպատե պրոֆիլների օգտագործմամբ, սակայն այս համակարգը պատրաստվել է շտապ՝ առանց բավարար ճարտարագիտական ծառայություն ստանալու, և առկա շինությանը որևէ օգուտ չունի:

Աշխատանքի շրջանակում իրականացված ուսումնասիրություններում շինությունում հայտնաբերվել են երկրաշարժային վնասվածքներ: Անխնամությունը և դրա հետ կապված նյութերի քայքայումը, անձրևաջրի հեռացումը շինությունից և վերջին շրջանի անորակ միջամտությունները հայտնաբերված մյուս խնդիրներն են: Ուսումնասիրված հիշյալ գրանցված մշակութային արժեքն ավելի արդյունավետ պահպանելու նպատակով անհրաժեշտ է այն ուսումնասիրել, փաստագրել հարակից շինությունների հետ կապի մեջ և հայտնաբերել պահպանման խնդիրները: Բնակելի տան երկրաշարժային վարքը հաս-

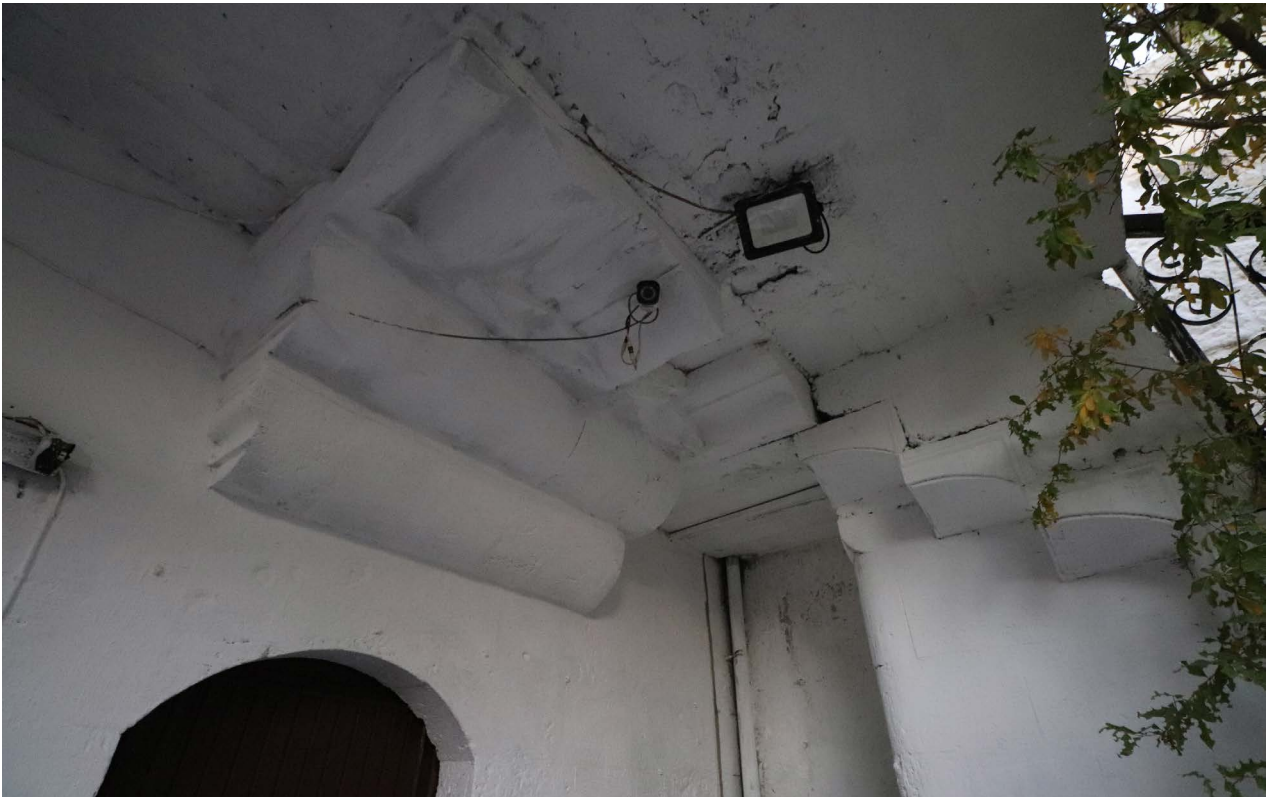
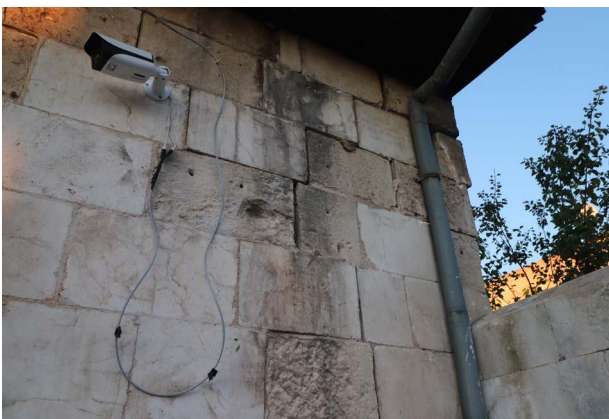
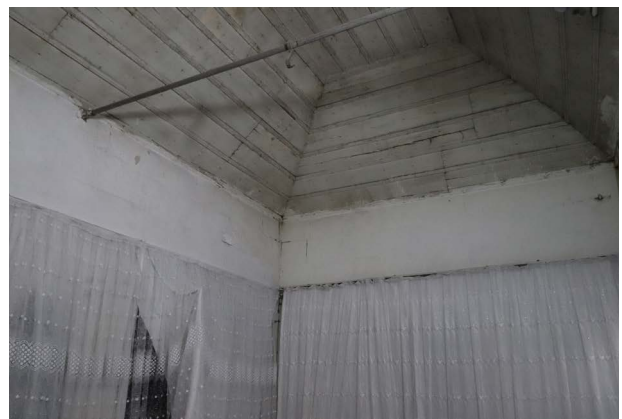
Շինության հարավային ճակատում, հյուսիսային և արևելյան պատերում նկատվել են 2023 թվականի փետրվարի 6-ի երկրաշարժերի պարճառած վնասվածքներ: Շենքի առաջին հարկում՝ հարավային ճակատում և հյուսիսային պատում, հայտնաբերվել են կարանների բացվածքներ և ճաքեր: Նկատվել է, որ

արևելյան ճակարի պատի շարվածքում տաշած քարի բլոկները անջատվել են միջուկային հատվածից և, դեպի դուրս շարժվելով, ընկել են հարևան հողակտորի բնակելի տան բակը: Այս ճակատում էլ կան զգալի քանակությամբ կարանների բացվածքներ և ճաքեր:

Աշխատանքի շրջանակում իրականացված ուսումնասիրություններում գրանցված շինության մեջ հայտնաբերվել են երկրաշարժային վնասվածքներ, անխնամության հետ կապված նյութերի քայքայումներ, օգտագործողների միջամտություններ և անօրակ վերանորոգումներ: Շինությունն ավելի արդյունավետ պահպանելու նպատակով անհրաժեշտ է շինությունում և բակում իրականացնել ճարտարապետական փաստագրման աշխատանքներ, քարե պատերի

որակները հասկանալու համար կարարել փորձարկումներ, երկրաշարժային վարքը հասկանալու և կրիտիկական կետերը հայտնաբերելու նպատակով իրականացնել կառուցվածքային վերլուծություններ, վերլուծության արդյունքներից ելնելով՝ ամբողջիկ շինության և/կամ երկրաշարժից վնասված կառուցվածքային փարրերում ամրացման աշխատանքներ իրականացնել: Սակայն նկարագրված այս գործընթացը կարող է իրականացվել պարասպրեյիք պահ-

պանման նախագծի շրջանակում: Հետցնցումների ժամանակ առկա վնասվածքների հետագա մեծացումը կանխելու և կառուցվածքային ամբողջականությունն ապահովելու նպատակով, մինչև նախագծի վրա հիմնված վերջնական պահպանման աշխատանքների իրականացումը, առաջարկվում է ձեռնարկել ժամանակավոր միջոցառումներ, հատկապես՝ արևելյան ճակատի հարթությունից դուրս վնասվածքների հետ կապված:

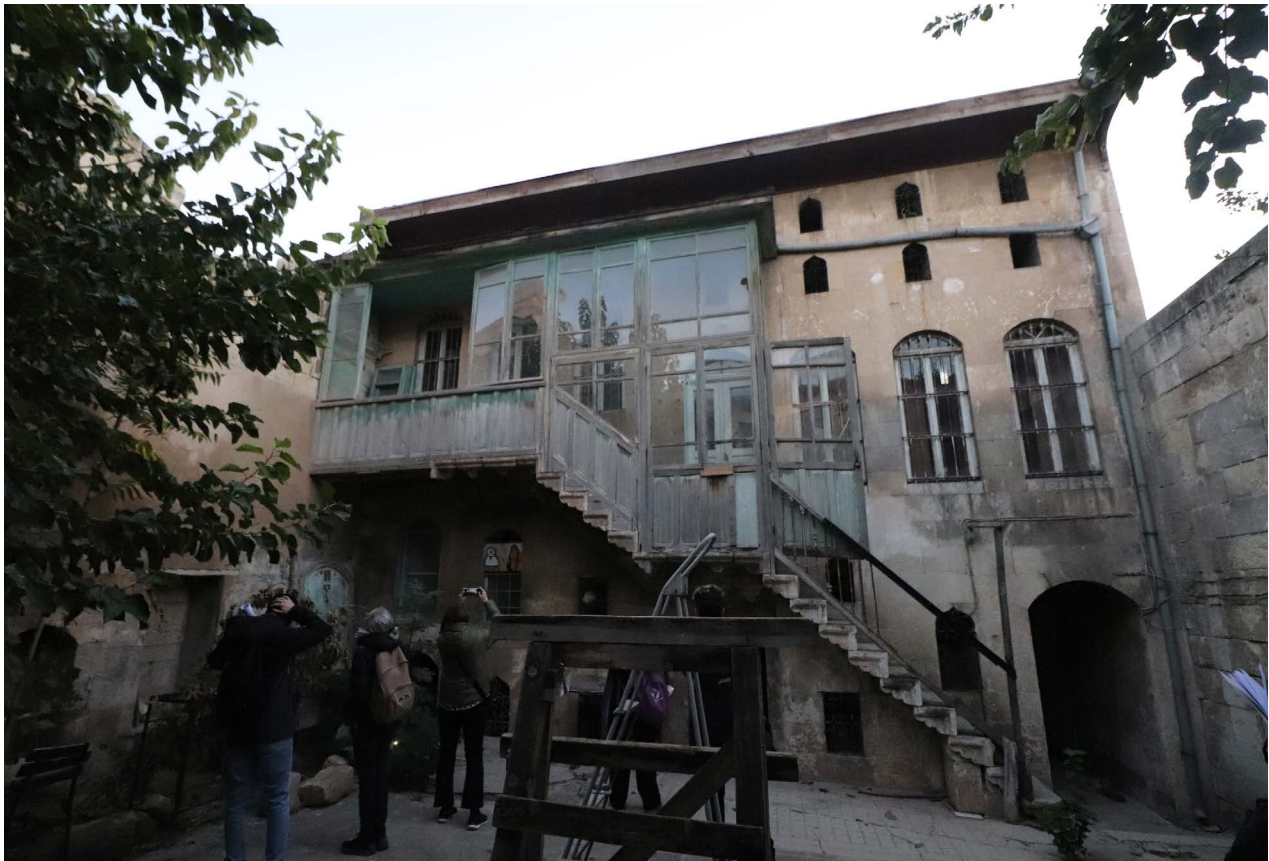
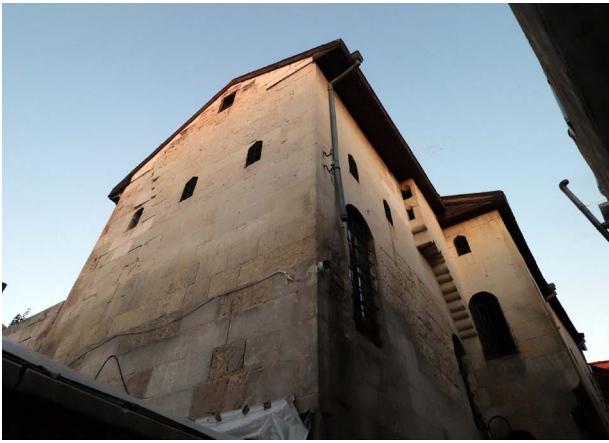
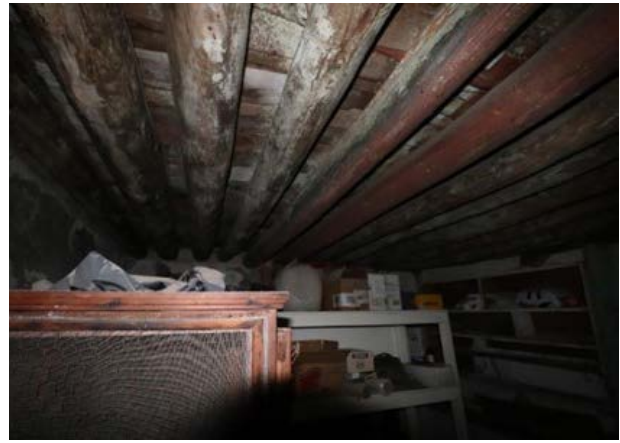
Շենքի արևմտյան ճակարում նկատվել են 2023թ. փետրվարի 6-ի երկրաշարժերի հետ կապված վնասվածքներ: Պարզվել է, որ ճակարի երկշերտ պարի շարվածքում տաշած քարե բլոկները անջատվել են միջուկային հատվածից և շարժվել են դեպի դուրս: Այս ճակարում ուշադրություն են գրավում նաև նշանակալի քանակությամբ կարանների բացվածքներ և ճաքեր: Բակի արևմտյան եզրի սահմանափակ հատվածը, ընդհանուր լինելով 531-րդ թաղամասի 3-րդ հողակտրում գրնվող մեկ այլ ավանդական տան հետ, պատճառ է դարձել, որ տվյալ պատում առաջացած վնասվածքները ազդեն բակի վրա: Հարավային ճակարում հայտնաբերված խնդիրները կապված են անձրևաջրերի հեռացման և վերջին շրջանի վերականգնման աշխատանքների ժամանակ կատարված անորակ լրացումների հետ:

Ուսումնասիրության շրջանակներում կատարված զննումների ընթացքում շենքի արևմտյան

ճակարում նկատվել են երկրաշարժի վնասվածքներ: Անխնամությունը և դրա հետ կապված նյութերի քայքայումը, անձրևաջրերի հեռացումը շենքից և վերջին շրջանի անորակ միջամտությունները նույնպես հայտնաբերված խնդիրներից են: Ուսումնասիրված տվյալ գրանցված մշակութային արժեքների ավելի արդյունավետ պահպանման նպատակով անհրաժեշտ է ավելի մանրակրկիտ ուսումնասիրել շենքերն ու բակը և հայտնաբերել պահպանման խնդիրները: Տների երկրաշարժային վարքի հասկացման և կրիտիկական կետերի հայտնաբերման նպատակով անհրաժեշտ է իրականացնել կառուցվածքային վերլուծություններ, վերլուծության արդյունքներից ելնելով՝ շենքերի ամբողջության մեջ և/կամ երկրաշարժից վնասված կառուցվածքային տարրերում ամրացման աշխատանքների կարիք կա: Այդ պատճառով անհրաժեշտ է շենքերում իրականացնել ճարտարապետական փաստագրման աշխատանքներ, քարե պատերի որակը հասկանալու համար կատարել փորձարկումներ: Առաջարկվում է մինչև Անախագծի վրա հիմնված վերջնական պահպանման աշխատանքների իրականացումը, հետցնցումների ժամանակ առկա վնասվածքների հետագա մեծացումը կանխելու և կառուցվածքային ամբողջականությունը ապահովելու նպատակով ձեռնարկել ժամանակավոր միջոցառումներ, հատկապես արևմտյան ճակարի հարթությունից դուրս վնասվածքների վերաբերյալ: Անձրևաջրի ջրհորդանների և թափման խողովակների սրուգումը, պակասող և վնասված հատվածների վերանորոգումը նույնպես հեշտությամբ և անհապաղ իրականացվող միջոցառումներից են:

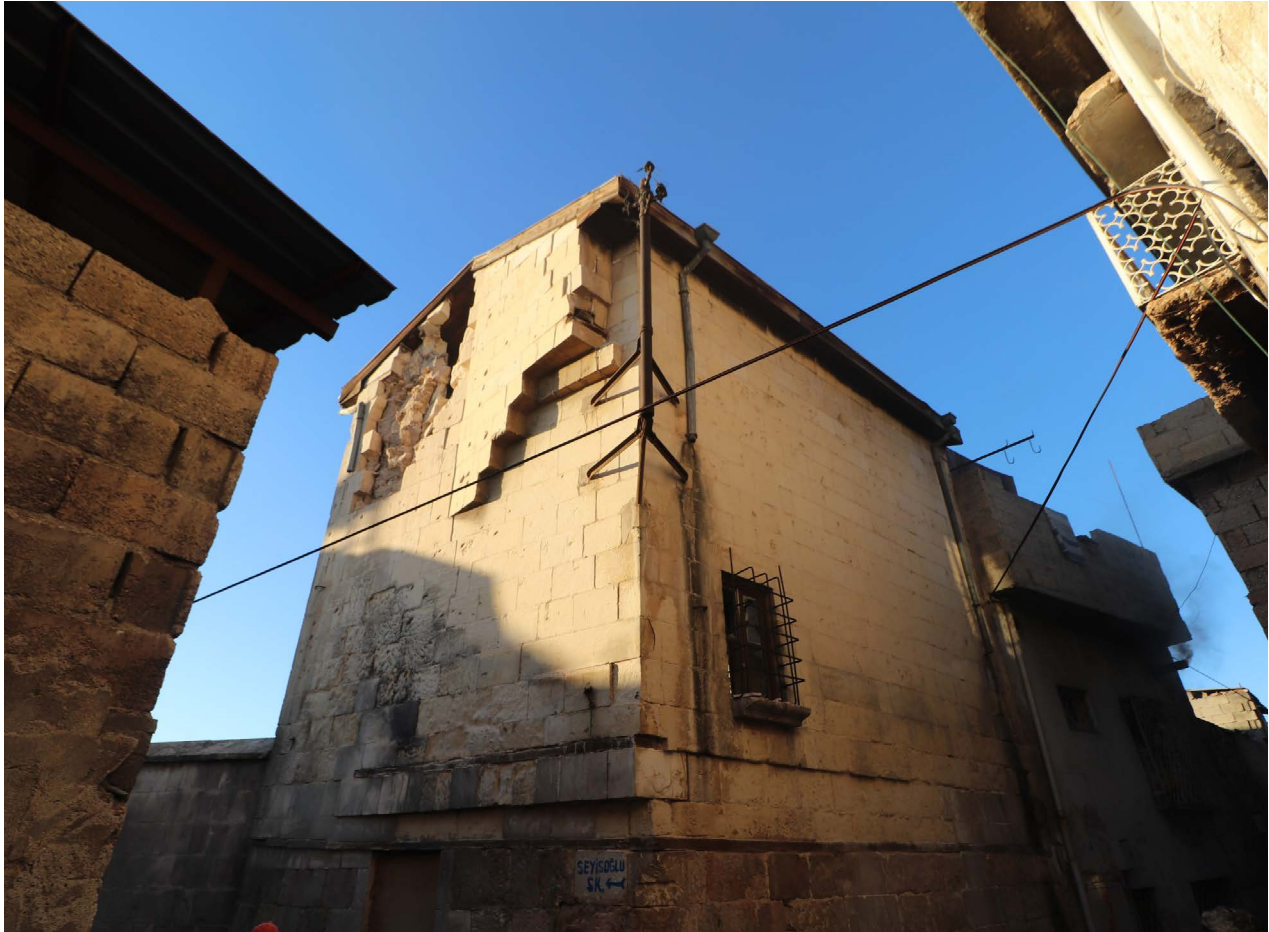
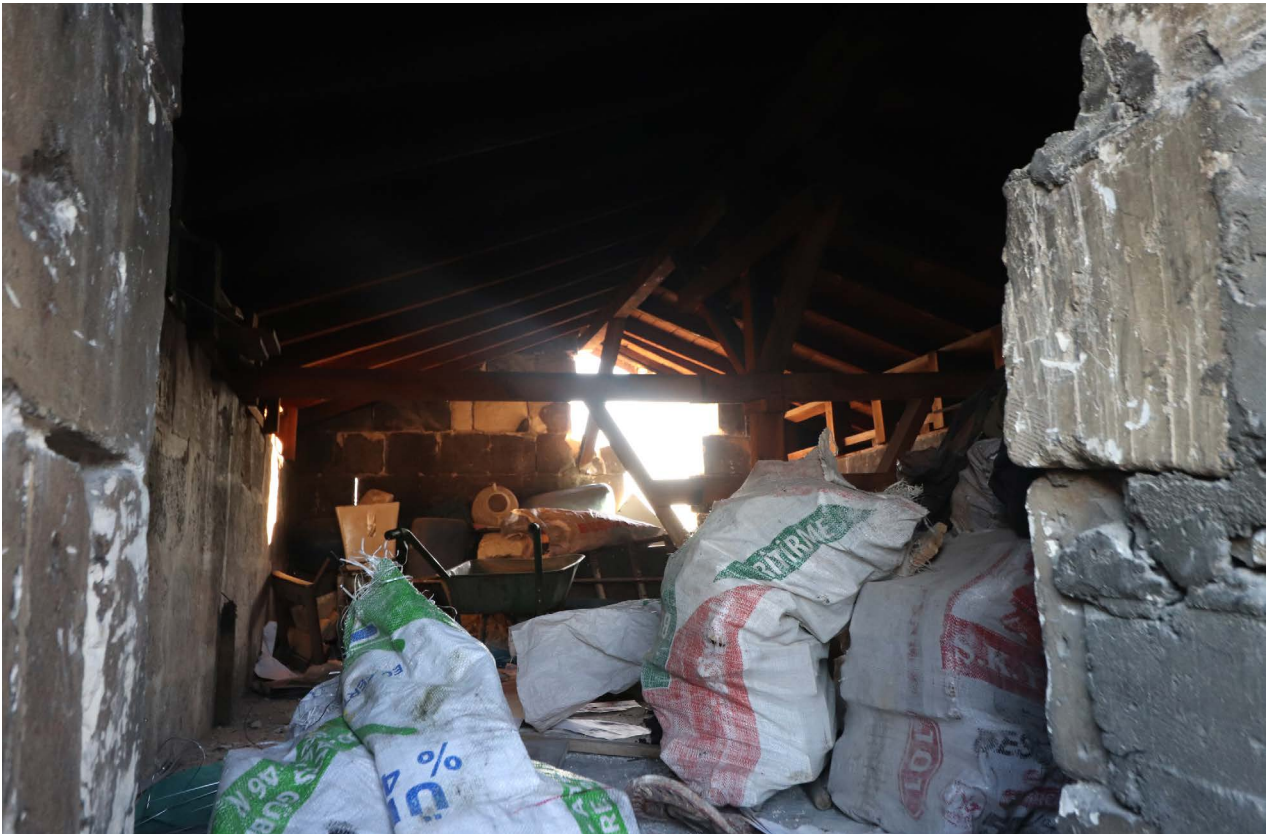
Շենքերը բուռն են 2023թ. փետրվարի 6-ի երկրաշարժերից: Հողակտորի արևելյան եզրի շենքի հարավային ճակատում երևում է, որ ձեղնահարկ փանող սանդուղքի արևմտյան կողմի պատի հատվածը շրջվել է դեպի դուրս, երկշերտ պատի շարվածքում փաշած քարե բլոկները անջատվել են միջուկային հատվածից: Այս ճակատում կան նաև կարանների բացվածքներ և ճաքեր:

Ուսումնասիրության շրջանակներում դիտարկումները կատարվել են կարճ ժամանակահատվածում: Սակայն որքանով հնարավոր էր պարզել, շենքերի պատերում կան երկրաշարժային վնասվածքներ: Այդ պարզառով անհրաժեշտ է ավելի մանրակրկիտ ուսումնասիրել բակին

նայող գրանցված բոլոր շենքերը և հայրնաբերել երկրաշարժային վնասվածքները: Տների երկրաշարժային վարքը հասկանալու և կրիտիկական կետերը հայտնաբերելու նպատակով անհրաժեշտ է իրականացնել կառուցվածքային վերլուծություններ, վերլուծության արդյունքներից ելնելով՝ շենքերում ամբողջությամբ և/կամ երկրաշարժից վնասված կառուցվածքային տարրերում ամրացման աշխատանքների կարիք կա: Այդ պարզառով անհրաժեշտ է շենքերում իրականացնել ճարտարապետական փաստագրման աշխատանքներ, քարե պատերի որակը հասկանալու համար կատարել փորձարկումներ: Հերցնցումների ժամանակ առկա վնասվածքների հետագա մեծացումը կանխելու և կառուցվածքային ամբողջականությունը ապահովելու նպատակով առաջարկվում է լրացնել պատերի բացակայող հատվածները և հարթությունից դուրս վնասվածքների դեմ պարաստել փայտե-պողպատե հենարաններ մինչև նախագծի վրա հիմնված պահպանման աշխատանքների իրականացումը:

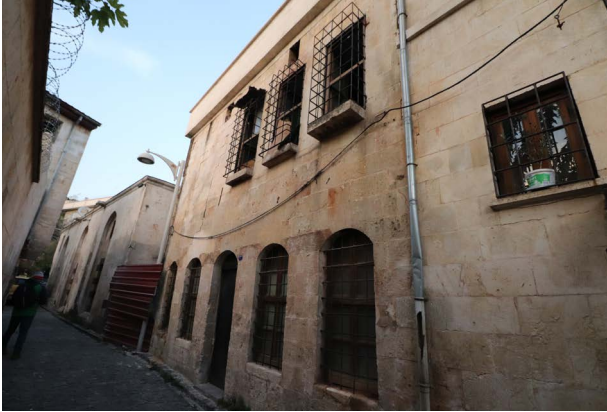
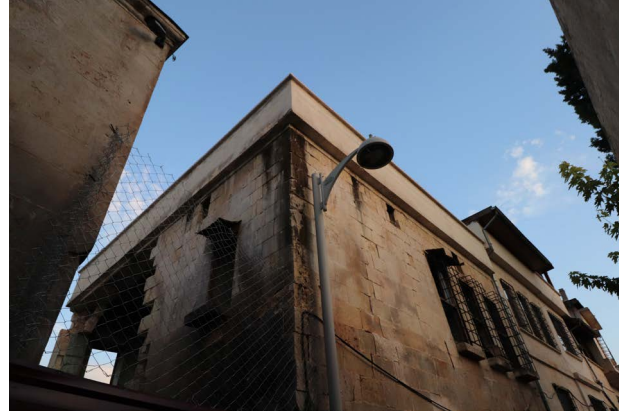
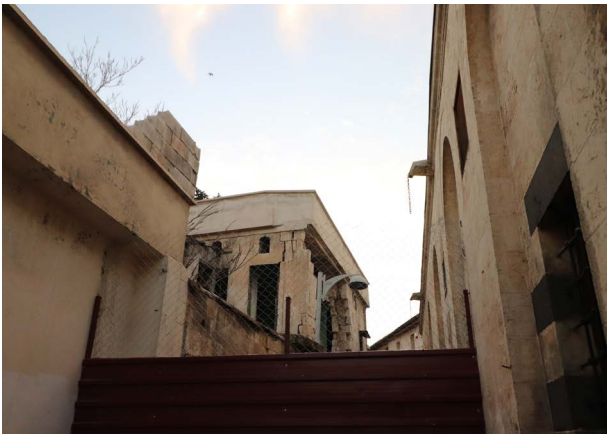
Շենքը ներկա վիճակում դասակարգված է որպես ծանր վնասված: Շենքի հյուսիսային ճակատի արևելյան կեսը լրիվ փլված է, արևմտյան կեսը շարժվել է հարթությունից դուրս: Էյուփօղլու Զամի փողոցին նայող արևմտյան ճակատում երևում են մակերեսով շարունակական, միմյանց զուգահեռ անկյունագծային ճաքեր: Հյուսիսային և արևելյան ճակատներում շինարարական տարրերում առաջացել են թափվածքներ և կորուստներ:

Շենքի շուրջ եկած և փլված մասերը պեպք է տեղափոխվեն ապահով վայր և պահպանվեն: Ճակատի փլված հատվածում փողոցից մուտքերը արգելված են, սակայն շենքի շուրջը գտնվող միջանցքները և անցումները պեպք է ամրացվեն և ապահովվեն: Փլված պատի շուրջը գտնվող հատվածները պեպք է կախովի վիճակի բերվեն, ներկա վիճակում ռիսկ ստեղծող շենքի մասերը պեպք է ամրացվեն:
