# ԱՅՆԹԱՓ

Վրանգված Ճարտարապետական Ժառանգության  
Գնահատումը Երկրաշարժից Հետո

@Անադոլու Բյուլթոլր  
Հուլիս 2025  
ISBN: 978-605-5276-26-3

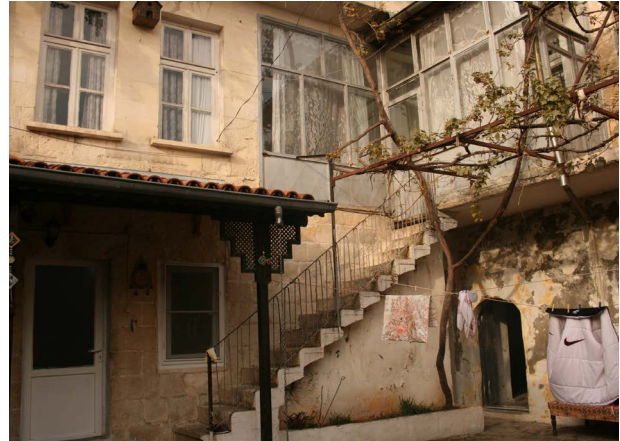
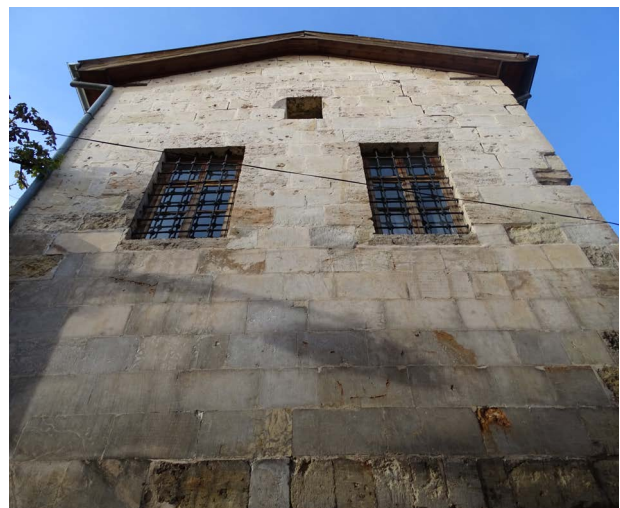
Ներկայիս վիճակում շենքը դասակարգված է որպես թեթևիջին վնասված: Հրդր փողոցին նայող հարավային ճակատում հնարավոր է դիտարկել վնասվածքները: Ճակատի արևելյան վերին մասում, բացվածքի մակարդակին մոտ սկսվող և մինչև տանիք շարունակվող անկյունագծային ճաք կա: Կարանի բացվածքը հստակ երևում է փողոցի մակարդակից: Արևելյան ճակատի հարավային կեսում էլ են նկատվում նման ճաքեր, և ճակատը շարժվել է դեպի դուրս:

Մասնակի միջամտություններով կարելի է վերացնել ճաքեր ունեցող պատի հատվածներում

կառուցվածքային խնդիրները: Միջամտության տեսակը որոշելու համար անհրաժեշտ է շենքում ավելի մանրամասն ուսումնասիրություն կատարել: Որպեսզի առկա ճաքերը ապագայում ռիսկ չստեղծեն, անհրաժեշտ հատվածներում կարելի է տեղադրել նման հենարանային համակարգեր: Դեպի դուրս շարժված հատվածների համար ևս նման հենարաններ են անհրաժեշտ:

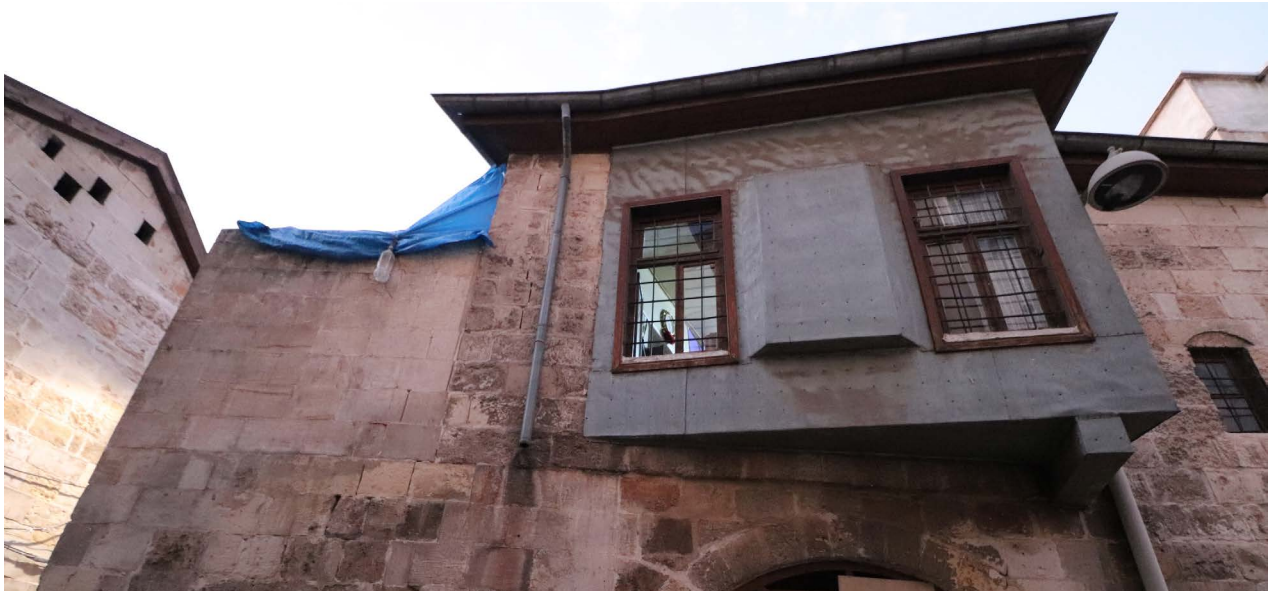
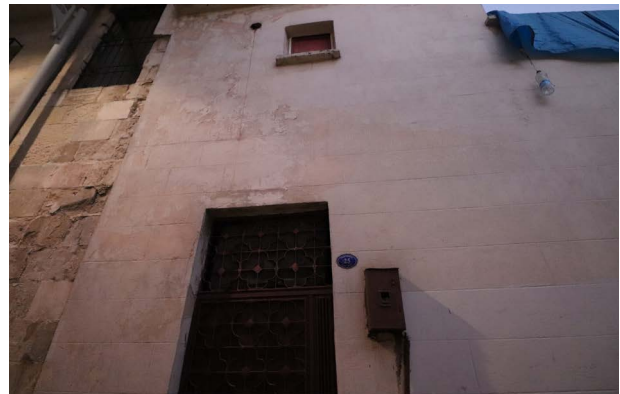
Ծածկվել է բրեզենտով՝ պարզ մեթոդներ օգտագործելով: Թեև քանիքի մակարդակում դիտարկում չի կատարվել, այս միջամտությունը նշան է, որ քանիքում կարող են վնասվածքներ լինել:

Շենքը ներկա վիճակում դասակարգված է որպես թեթև վնասված: Հարավարևմտյան ճակատում սկզբնական պատի գծի և վերանորոգված նոր հարվածի միջև երևում է անկյունագծային ճաք: Բացի այդ, ելուստի շուրջը նաև ուղղահայաց ճաքեր կան: Փողոցի մակարդակից կատարված դիտարկումից պարզ է դառնում, որ հիմնական պատերը շարժվել են դեպի դուրս, և ժամանակակից վերանորոգումները նույնպես պետք է ազդած լինեն դրա վրա: Շենքի հարավային անկյան վերև մասը բնակիչների կողմից

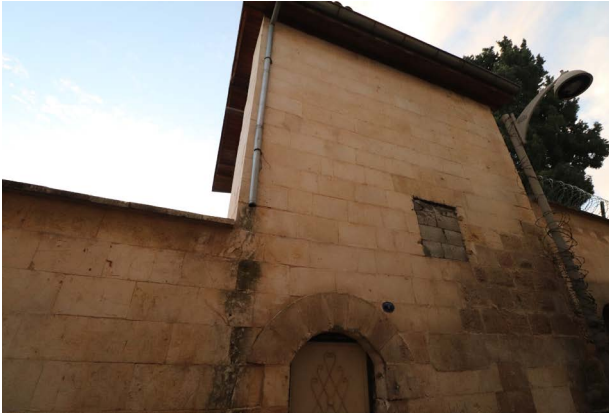
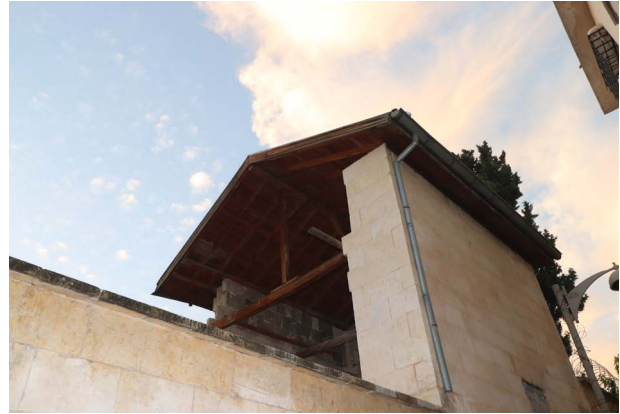
Շենքը ներկա վիճակում դասակարգված է որպես ծանր վնասված: Հարավային ճակատը լրիվ փլված է: Երևում է, որ փլված հատվածը վերանորոգում անցած հատվածն է, ինչը վկայում է կատարված միջամտության անորակ

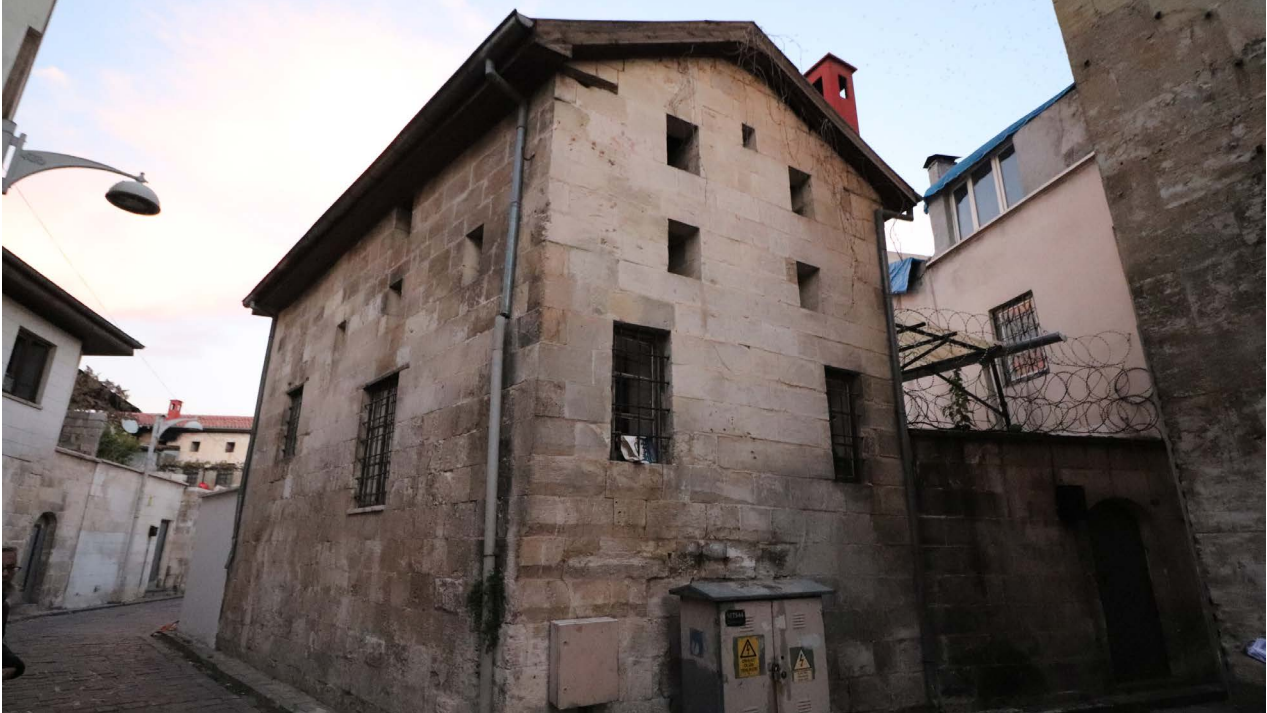
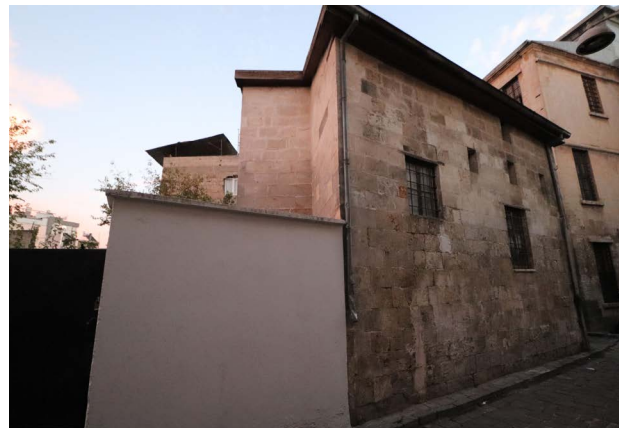
Շենքը ներկա վիճակում դասակարգված է որպես թեթև վնասված: Շենքի տարբեր ճակատներում կան ուղղահայաց և անկյունագծային կառուցվածքային ճաքեր, հյուսիսարևմտյան ճակատում աչքի է ընկնում բացվածքի անկյունից սկսվող և անկյունագծով վեր բարձրացող ճաք, և կարանների միջև բացվածքներ են առաջացել: Հարավարևմտյան և հարավարևելյան ճակատների հատման՝ բակի դռանը մոտ անկյունում

տանիքի մակարդակի շինարարական տարրերը տեղաշարժվել են: Այս կարճ ճակատի մյուս անկյունում ևս նման իրավիճակ է:

Ճաքեր ունեցող պատի հատվածներում մասնակի միջամտություն կատարելով կարելի է վերացնել կառուցվածքային խնդիրները, միջամտության տեսակը որոշելու համար անհրաժեշտ է շենքում կատարել ավելի նուրբ ուսումնասիրություն: Որպեսզի առկա ճաքերը ապագայում ռիսկ չստեղծեն, անհրաժեշտ հատվածներում պետք է տեղադրել նման հենարանային համակարգեր:

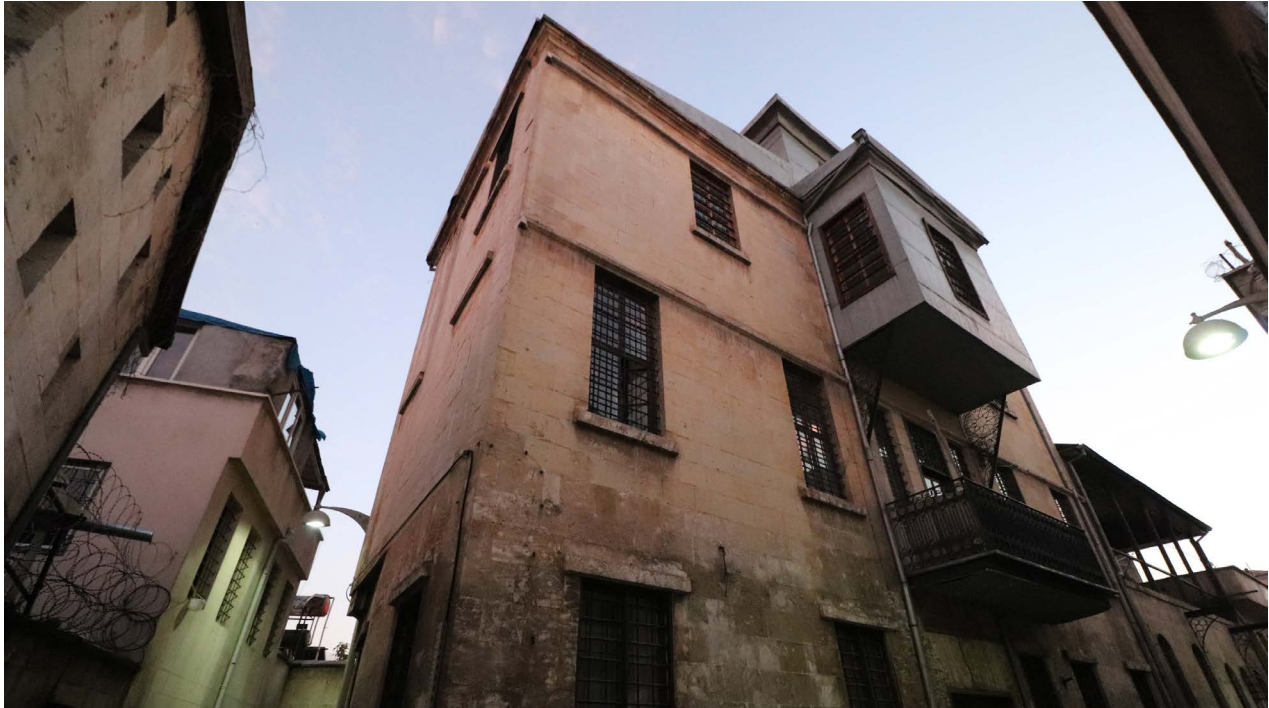
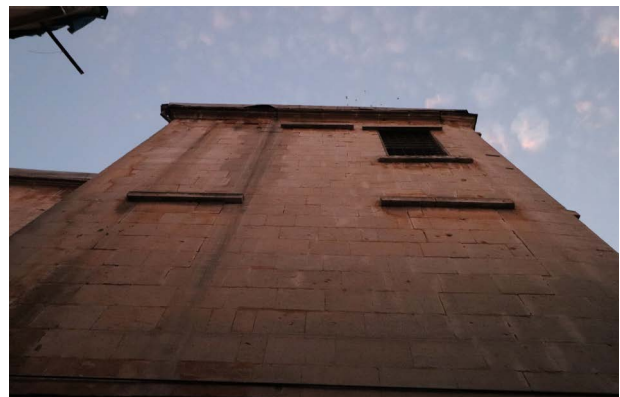
Շենքը ներկա վիճակում դասակարգված է որպես թեթև վնասված: Շենքի տարբեր ճակատներում կան ուղղահայաց և անկյունագծային կառուցվածքային ճաքեր: Հյուսիսարևմտյան ճա-

կատում ուղղահայաց բարձրացող ճաքը շարակնհայտ է, և կարանների միջև բացվածքներ են առաջացել: Նման իրավիճակ նկատվում է նաև մուրքի ճակատում: Փողոցի մակարդակից կատարված զննման ժամանակ պարզ է դարձել, որ արևմտյան պատը շարժվել է դեպի դուրս:

Ճաքեր ունեցող պատի հատվածներում մասնակի միջամտություն կատարելով՝ պետք է վերացնել կառուցվածքային խնդիրները: Միջամտության փուլերը որոշելու համար անհրաժեշտ է շենքի կառուցվածքային վիճակի վերաբերյալ ավելի մանրամասն ուսումնասիրություն կատարել:

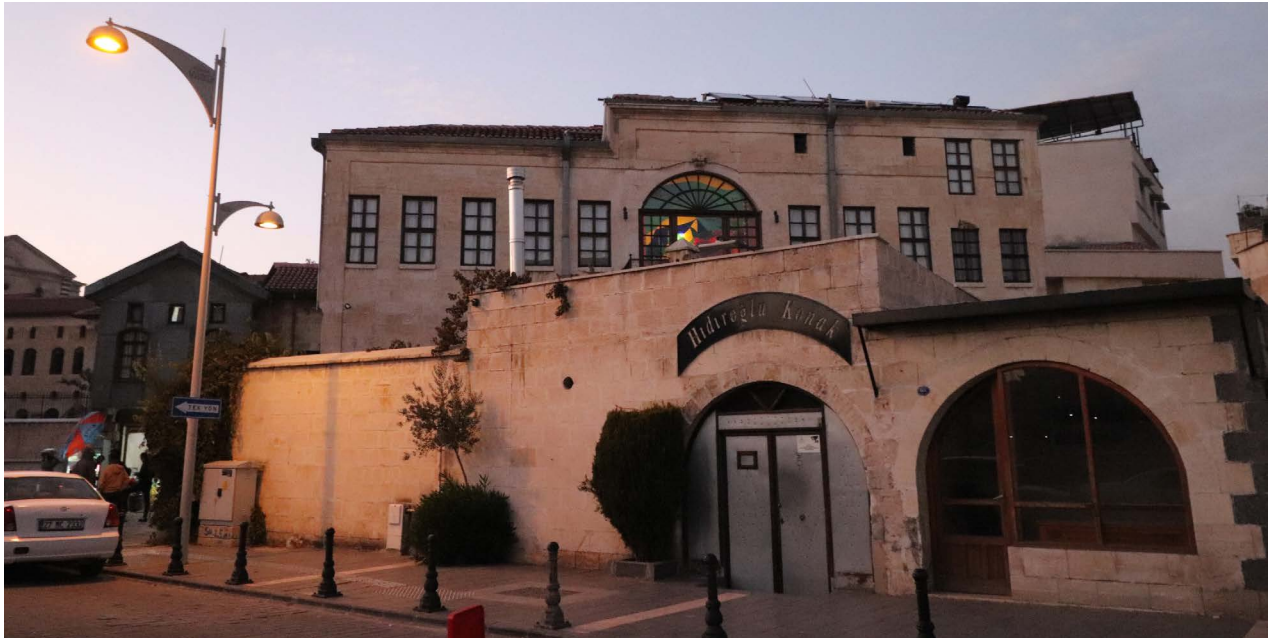
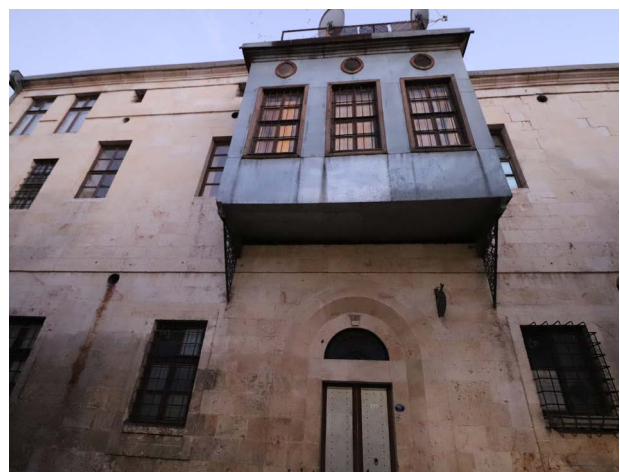
Շենքը ներկա վիճակում դասակարգված է որպես թեթև վնասված: Շենքի փայտե ճակատներում կան ուղղահայաց և անկյունագծային կառուցվածքային ճաքեր: Ակնհայտ վնասվածքների թվում են հյուսիսարևմտյան ճակատում բացվածքների միջև մնացած և հորիզոնական շարունակականություն ունեցող պատի հարվածներ:

րում անկյունագծային ճաքերը: Փետրվարի 6-ի երկրաշարժերից հետո շահագործման մեջ մնացած շենքում մակերեսային ճաքերից բացի այլ վնասվածք չի նկատվում:

Ճաքեր ունեցող պատի հարվածներում մասնակի միջամտություն կատարելով՝ պեղք է վերացնել կառուցվածքային խնդիրները: Կարևոր է շահագործման մեջ մնացած այս շենքի ցածր մակարդակի վնասվածքները անհապաղ վերացնել՝ ապագայում հետցնցումների կամ թեթև ցնցումների ժամանակ ավելի մեծ վնասվածքները կանխելու համար:

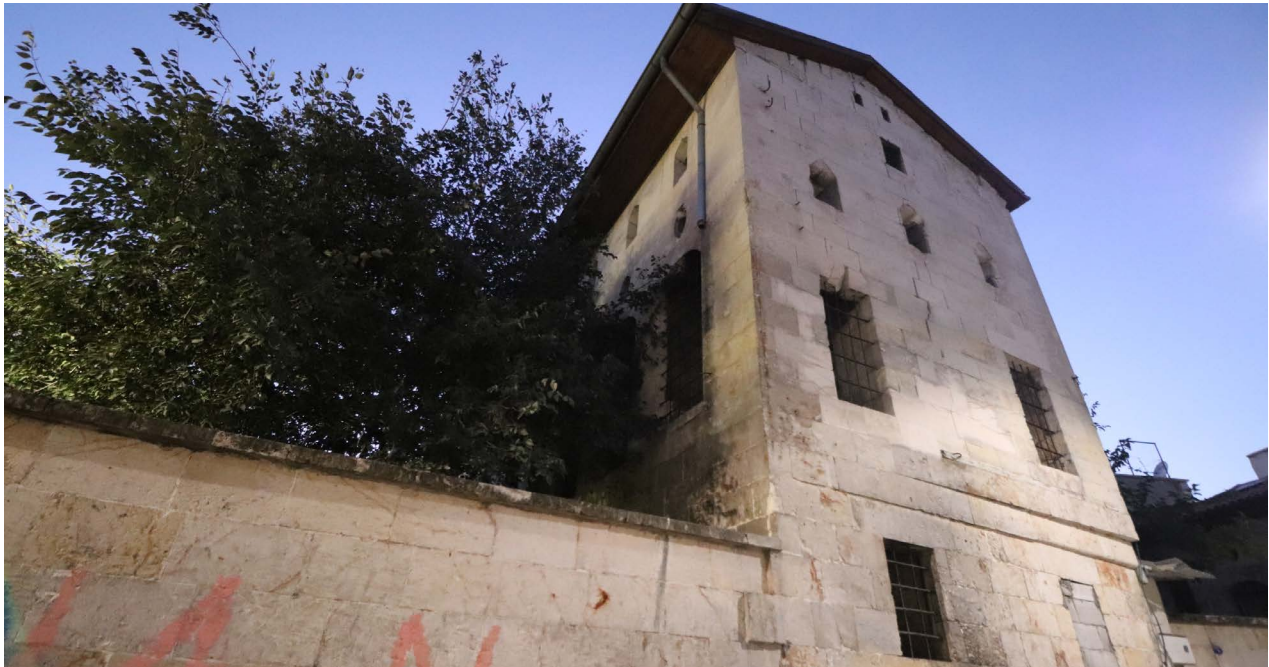
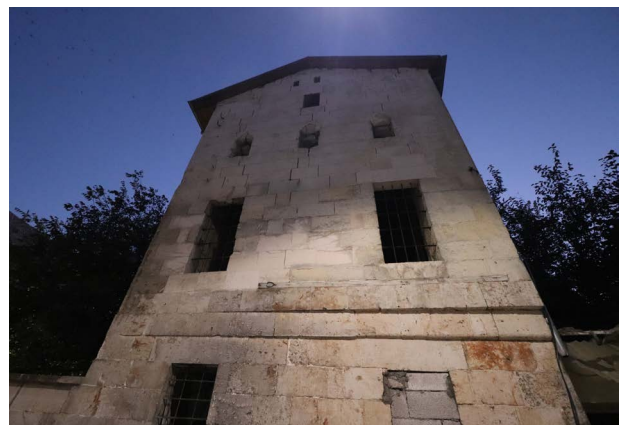
Շենքը ներկա վիճակում դասակարգված է որպես ծանր վնասված: Շենքի տարբեր ճակատներում կան կառուցվածքային ճաքեր: Կարճ ճակատի հանդիսացող հյուսիսարևելյան ճակատում խիտ են ուղղահայաց և անկյունագծային ճաքերը: Երկար ճակատի հանդիսացող հարավարևելյան ճակատը շարժվել է հարթությունից դուրս: Այս ճակատի՝ հարթությունից դուրս շարժման հետևանքով կարճ ճակատներում ճաքեր են առաջացել: Հյուսիսարևելյան ճակատում ճա-

քերը շարունակվում են բացվածքների միջև, և շատ շինարարական տարրեր տեղաշարժված վիճակում են: Այս ճակատի ճակտոնում նույնպես նկատվել է հարթությունից դուրս շարժում:

Ճաքեր ունեցող պատերը և բացվածքները պետք է ամրացնել փայտե կամ պողպատե համակարգերով: Հարթությունից դուրս շարժված կրի-տիկական շինարարական հատվածները պետք է քանդել և տեղափոխել ապահով վայր: Նաև շենքի կրիտիկական վնասված հատվածները պետք է կախովի վիճակի բերել՝ փլուզումը կանխելու համար:

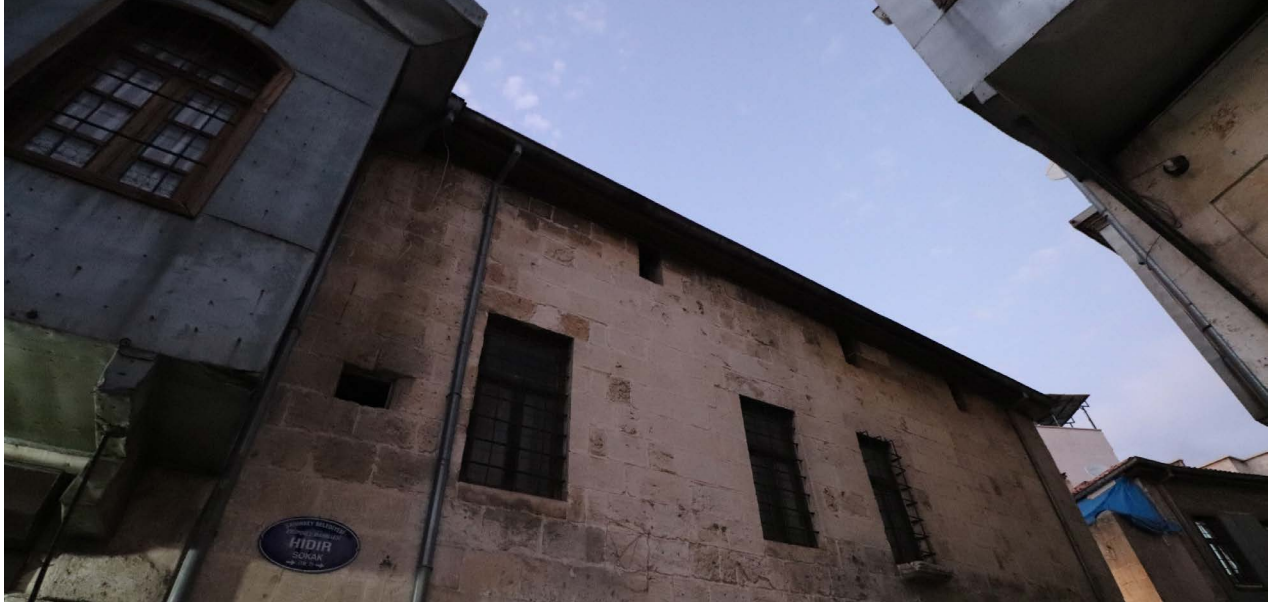
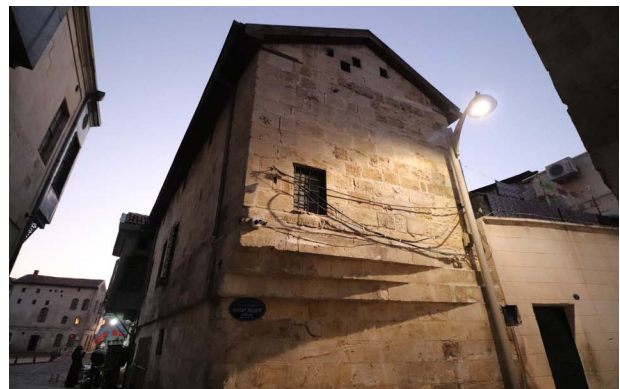
Շենքը ներկա վիճակում դասակարգված է որպես թեթև վնասված: Շենքի տարբեր ճակատներում կան կառուցվածքային ճաքեր: Հյուսիս-արևմտյան ճակատում բացվածքների միջև մնացած և հորիզոնական շարունակականություն ունեցող պարի հատվածներում երևում են անկյունագծային ճաքեր: Ճաքերը կենտրոնացած են շենքի փողոցային ճակատների հար-

ման անկյունում և նկատվել է, որ առաջ են գնում կարաններով: Հյուսիս-արևելյան ճակատը շենքի կարճ ճակատն է, այստեղ ուղղահայաց շարժված ճաքը ենթադրել է տալիս, որ հարավ-արևելյան ճակատում կարող է շարժում լինել դեպի փողոց:

Ճաքեր ունեցող պարի հատվածներում մասնակի միջամություն կատարելով պետք է վերացնել կառուցվածքային խնդիրները: Միջամության տեսակը որոշելու համար նպատակահարմար կլինի շենքում ավելի մանրամասն ուսումնասիրություն և ներքին տարածքի վնասվածքների դասակարգում կատարել: Որպեսզի առկա ճաքերը ապագայում ռիսկ չստեղծեն, առաջարկվում է հենարանային համակարգով ամրացնել:

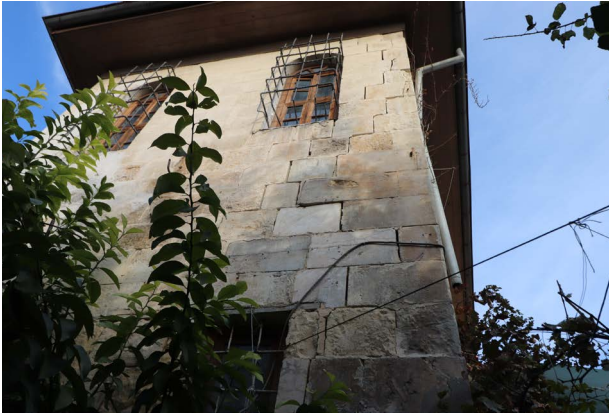
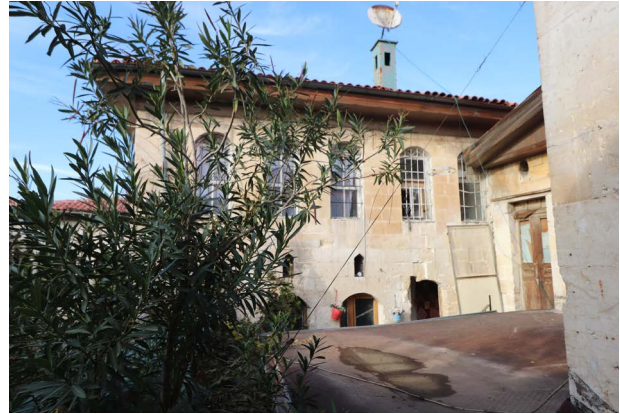
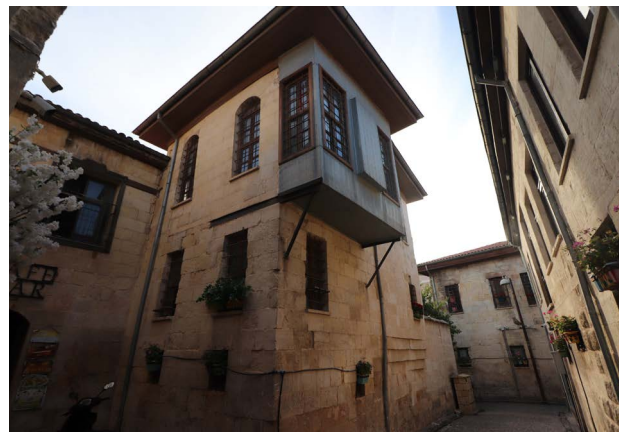
Շենքը ներկա վիճակում դասակարգված է որպես թեթևակառուցված: Շենքի փարքեր ճակատներում կան կառուցվածքային ճաքեր: Արևմտյան ճակատում բացվածքների միջև մնացած և հորիզոնական շարունակականություն ունեցող պարի հատվածներում երևում են անկյունագծային ճաքեր: Նման ճաքեր նկատվել

են նաև արևելյան ճակատում՝ ուղղահայաց շարունակականություն ունեցող պարի հատվածներում: ճակատում քարերի անջատման զծերից այս ճաքերը շատ հստակ երևում են: Բացի այդ, լուրջ վնասվածք չի նկատվել:

Ներկայումս որպես սրճարան օգտագործվող այս շենքը լավ պահպանված որակյալ պարմական շենքի օրինակ է: Շենքում նկատված թեթև վնասվածքները նվազագույնի հասցնելու համար պեղք է վերացնել կառուցվածքային խնդիրները՝ ճաքեր ունեցող պարի հատվածներում մասնակի միջամտություն կատարելով: Արագ ձեռնարկվող այս միջոցառումները հնարավոր նոր ցնցումների ժամանակ կկանխեն շենքի հետագա վնասումը:

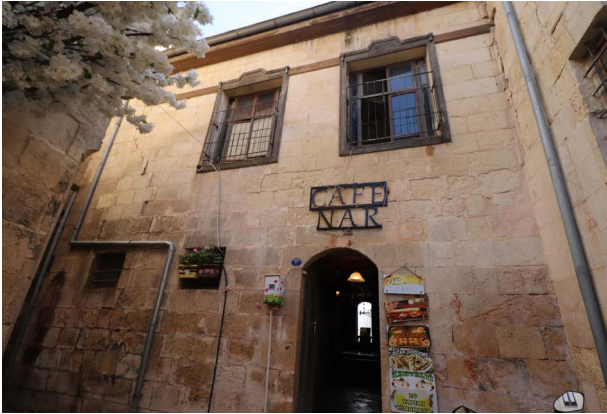
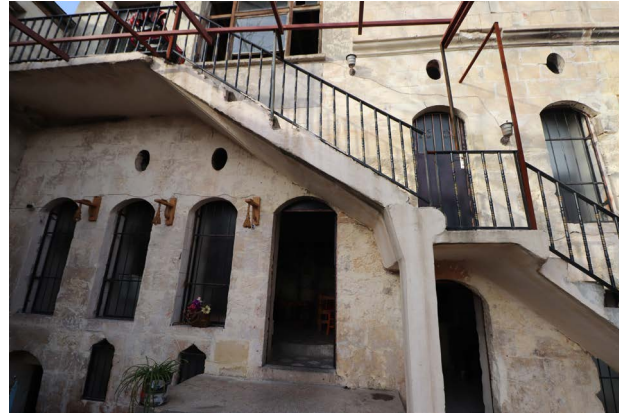
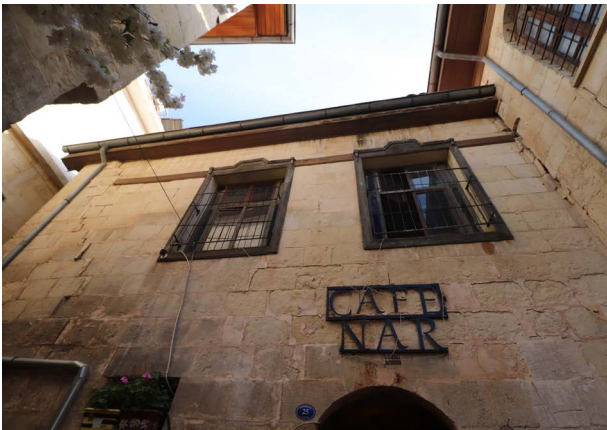
Երկրաշարժը շենքին թեթև վնաս է հասցրել: Ճակատներում նկատվել են երկար, ուղղահայաց ճաքեր և պատերի մի մասում անջատումներ: Հարևան շենքի հետ ընդհանուր պատում նույնպես ճաքեր կան: Պատերում վնասվածքների առաջնությունը կանխելու համար անհրաժեշտ է ամրացում կատարել:

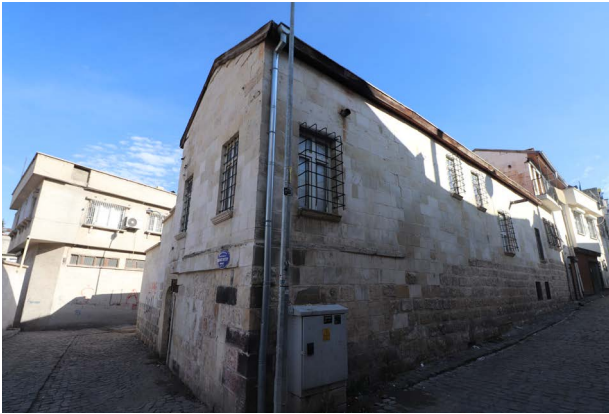
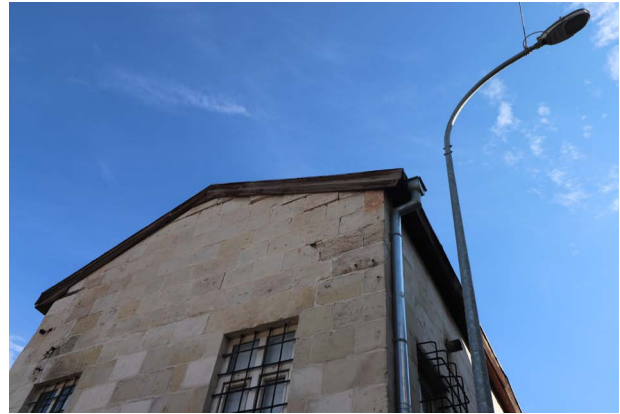
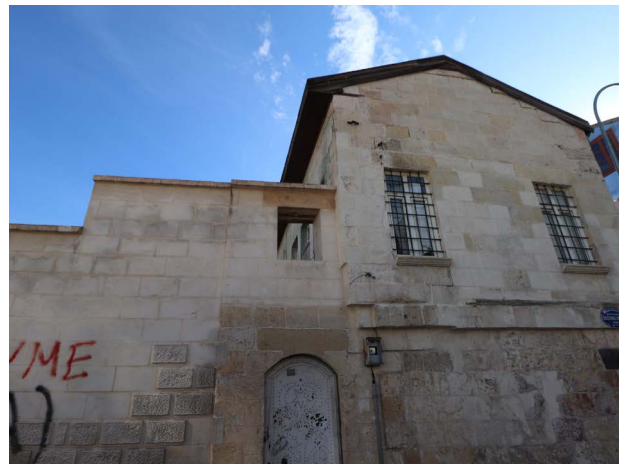
Տունը լավ պահպանված է և երկրաշարժից թեթև է վնասվել: Պատերում և բացվածքներում նկատվել են որոշ ճաքեր, ճակարներում (հատկապես տանիքին մոտ հատվածների քարերում) անջատումներ: Առաջարկվում է այս վնասվածքներին միջամտել վերանորոգման և ամրացման միջոցով:

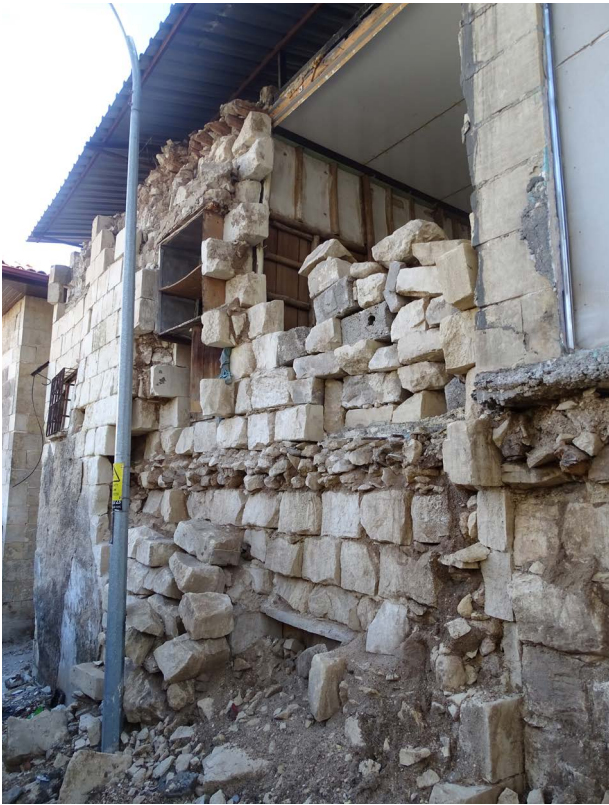
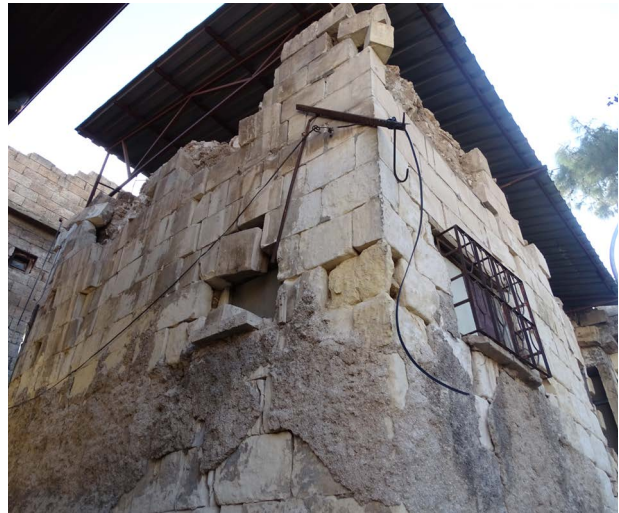
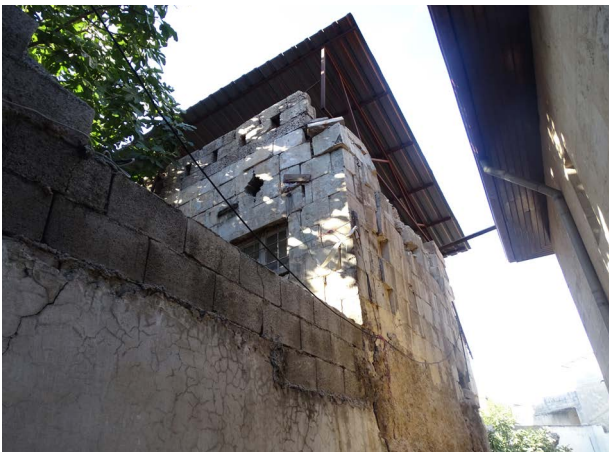
Երկրաշարժը շենքին հասցրել է միջին մակարդակի վնաս. որոշ քարեր և ճակատի տարրեր հարվածներ փլվել կամ անջատվել են: Սա վերաբերում է ոչ միայն ճակատի սկզբնական տարրերին, այլ նաև փան վերին մասում հեթազայում ավելացված ժամանակավոր միջամություններին: Նոր տարրերի վնասվածքները, մեծ հավանականությամբ, պատերի և տանիքի միջև թույլ միացման հետևանք են:

Վնասվածքների պարզառով շենքը հասել է փլուզման եզրին և վրանգ է ներկայացնում կողքի նեղ փողոցն օգտագործողների համար: Շենքի վրանգավոր բաղադրիչները և բեկորները պետք է զգուշորեն հեռացնել և պահպանել: Մյուս տարրերին պետք է անհապաղ միջամել՝ շենքի փլուզումը կանխելու համար:

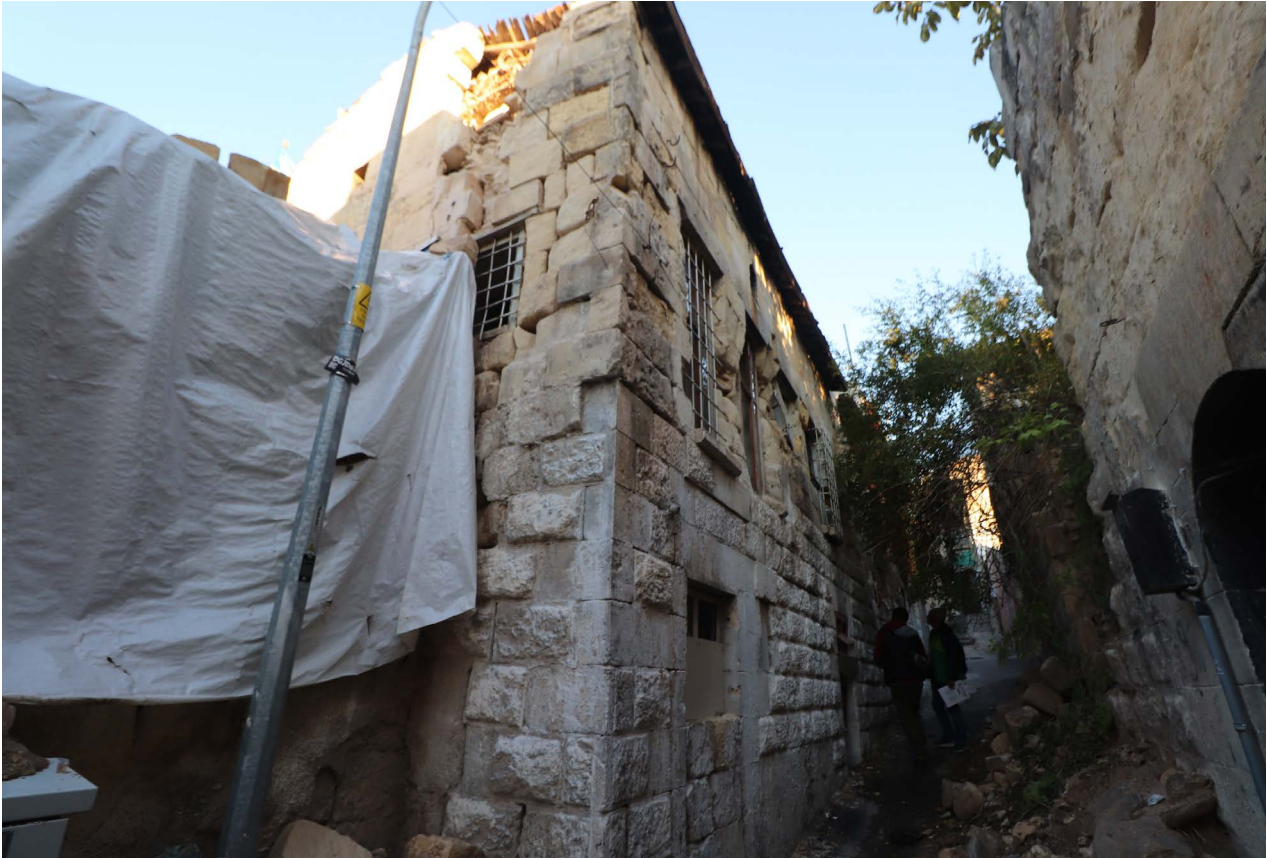
Երկրաշարժը շենքին հասցրել է միջին կարգի վնասներ: Պատերի մի մասը փլվել է, որոշ քարեր անջատվել են: Ճակարի ամբողջ երկայնքով նկատվում են ճաքեր և նյութի կորուստ: Գոգաթամբերի և պատուհանների միջև որոշ հարվածներում էլ աչքի են ընկնում անջատումներ: Վնասի աստիճանից ելնելով՝ անհրաժեշտ է հեռացնել շենքի՝ վրանգ ներկայացնող հարվածները և արգելել շենք մուտքը: Հետագա վնասների առաջացումը կանխելու համար առաջարկվում է ամրացնել շենքը, հարկապես՝ պատերը և տանիքը:

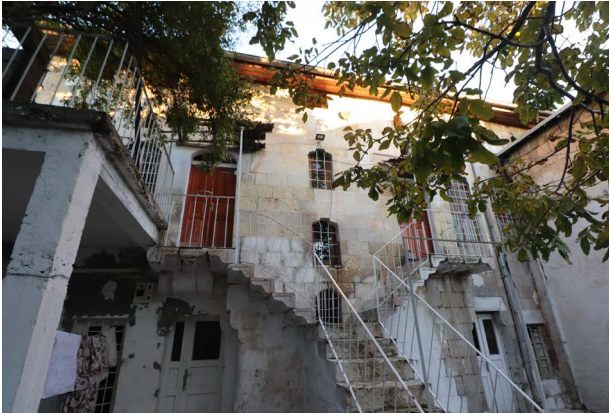
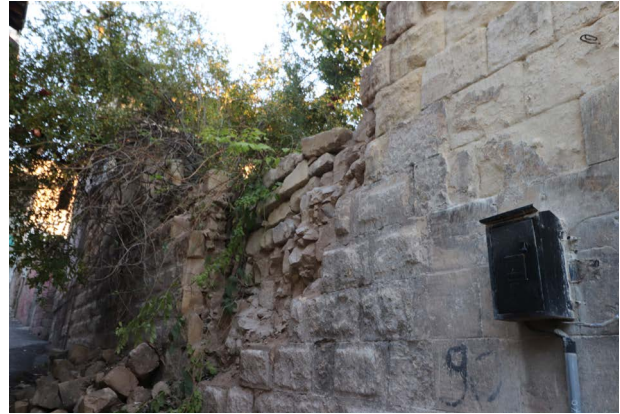
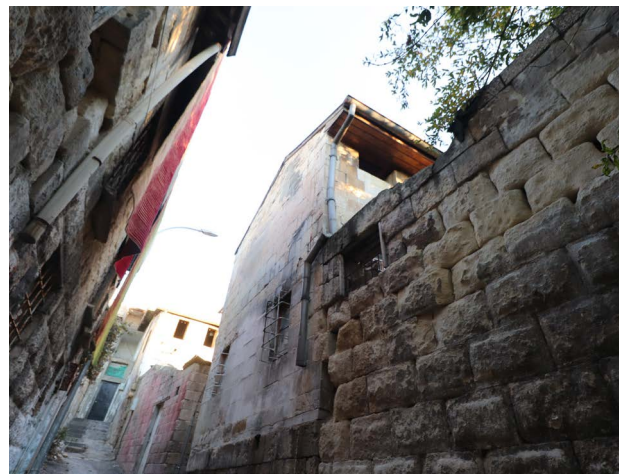
Երկրաշարժը շենքին հասցրել է թեթև վնաս: Պատերում նկատվում են նյութի կորուստ և ճաքեր: Կան նաև անկյունագծային ճաքեր: Բակի պատի մի հատված փլվել է դեպի փողոց: Անհրաժեշտ է բեկորները տեղափոխել ապահով վայր և շենքի կանգուն մնացած մասը ամրացնել փայտե-պողպատե համակարգերով:

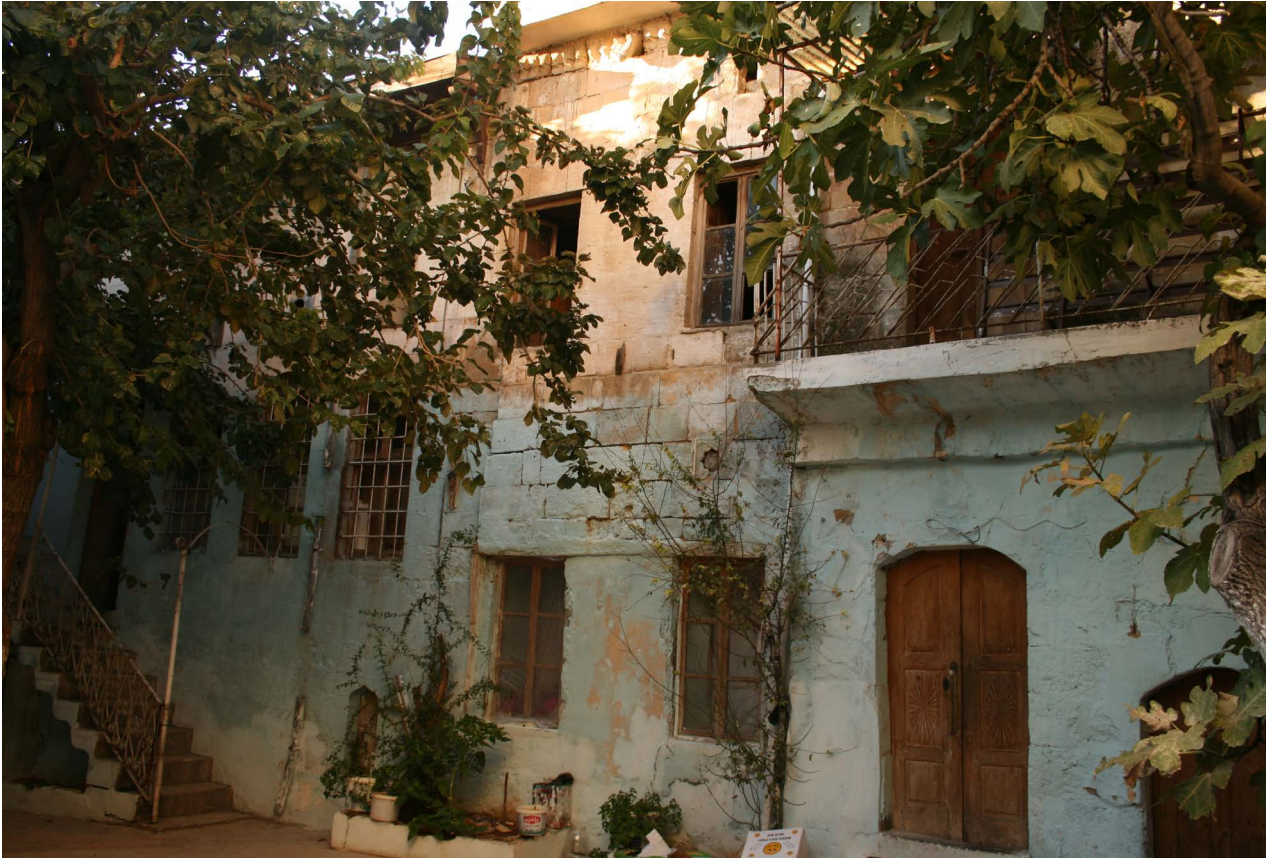
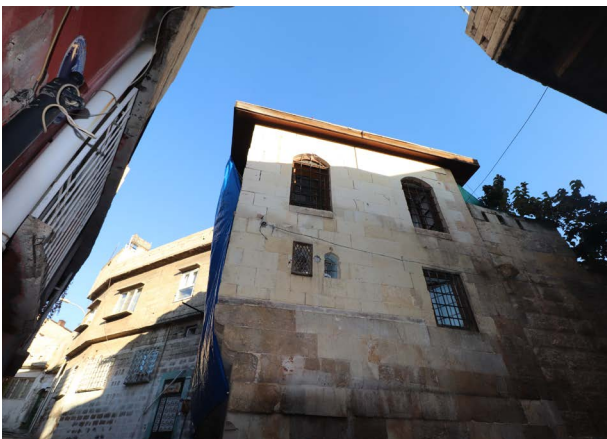
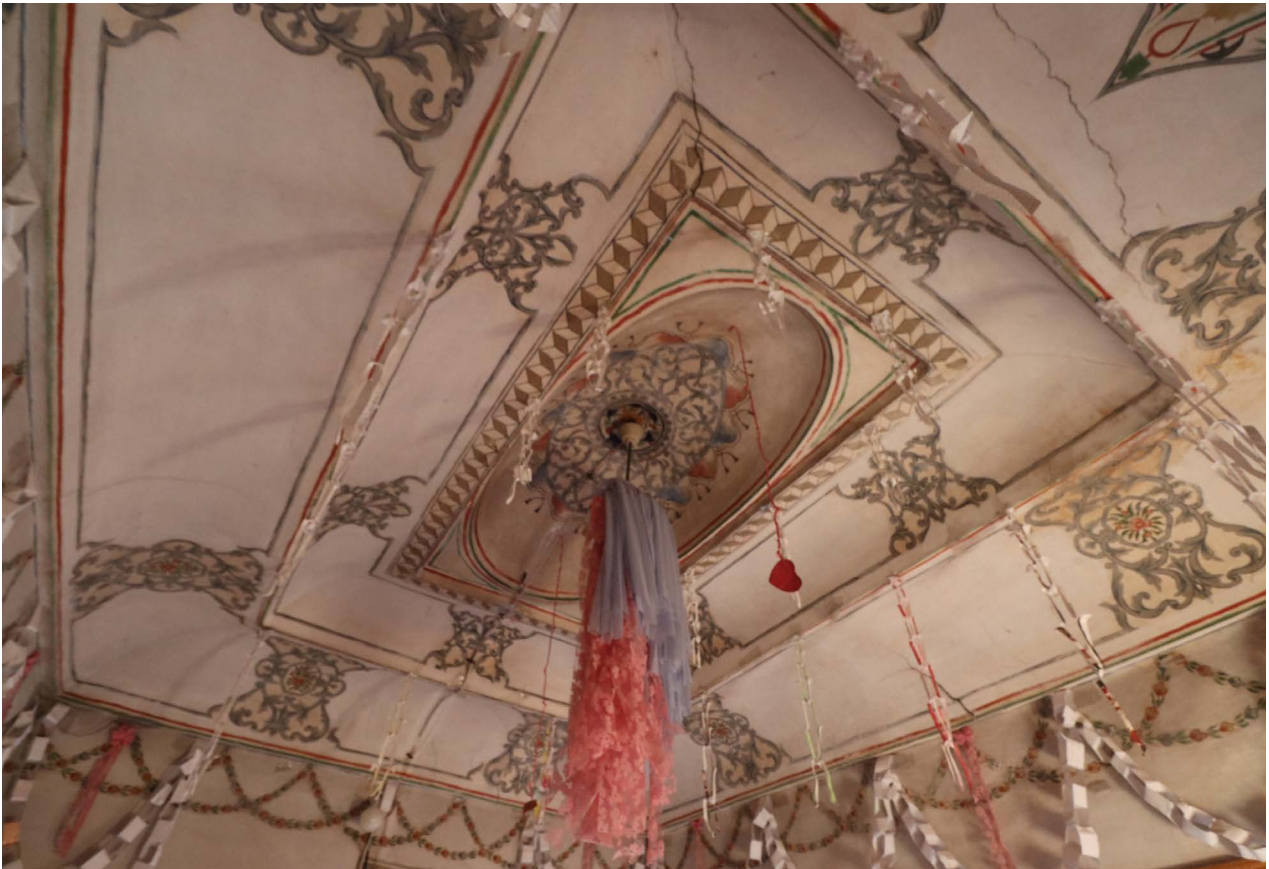
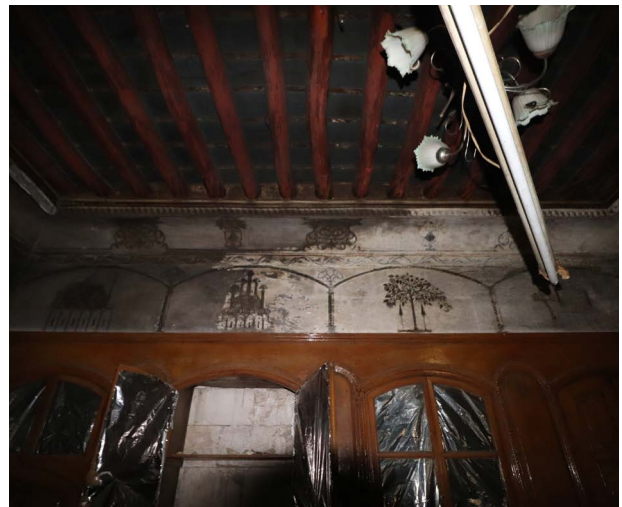
Գազիկ Խաչատրյան, Դոկտ. Սերհաթ Պերրոյան  
Թաղամաս/Գյուղ. Թիշլաքի Թաղամաս  
Կողմ/Հողակտոր. 684 Կողակ / 28 Հողակտոր  
Շինության Տիպ. Առանձնավորում

Երկրաշարժը շենքին հասցրել է թեթև վնաս: Աչքի են ընկնում պատերում ճաքերը և հարթությունից դուրս շարժումները: Անհրաժեշտ է ամրացման աշխատանք կատարել՝ նույն վարպետության և լավ պահպանված տեղական ճարտարապետության օրինակ հանդիսացող տանը քայքայման աճը կանխելու համար:

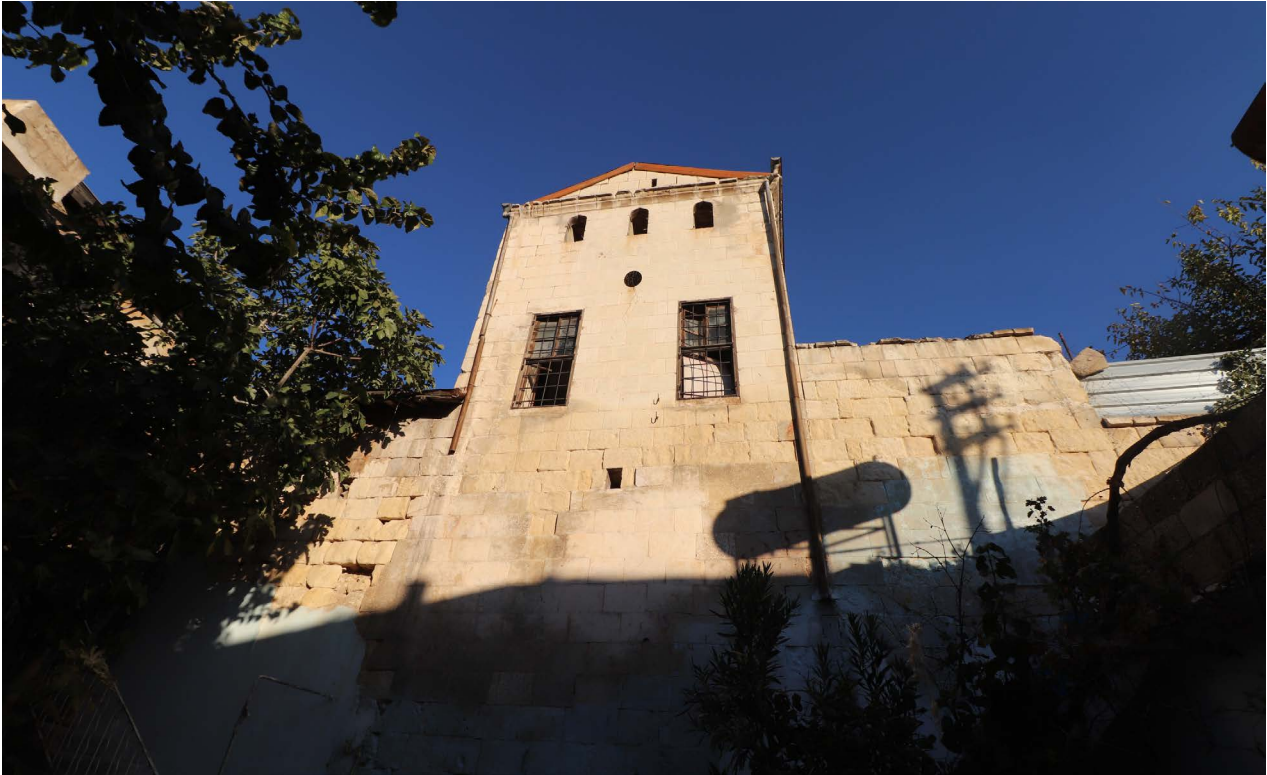
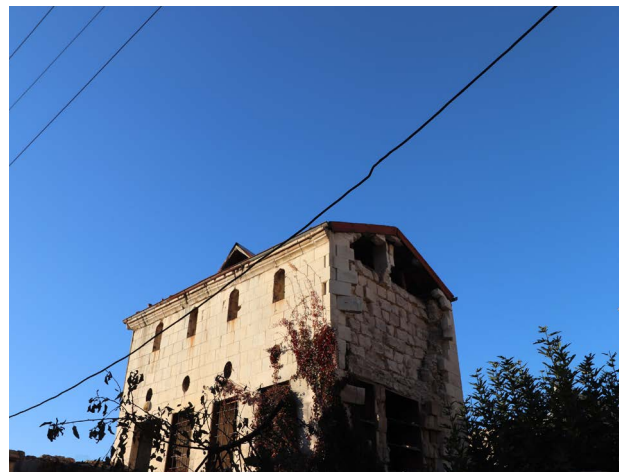
Գազիկ Խաչատրյան, Դոկտ. Սերհաթ Պերրույան  
Թաղամաս/Գյուղ. Թիշլաքի Թաղամաս  
Կողմ/Հողակտոր. 684 Կողակ / 27 Հողակտոր  
Շինության Տիպ. Առանձնատուն

Երկրաշարժը շենքին հասցրել է ծանր վնաս։ Արևելյան ճակարի պատը գրեթե ամբողջությամբ փլվել է։ Մյուս պատերում էլ նկատվում են անջատումներ և ճաքեր։ Ճակարների վնասվածության մակարդակի պարճառով անհրաժեշտ է փայտե-պողպատե համակարգերով միջամտություն իրականացնել՝ արևմտյան ճակարի փլուզումը կանխելու և մնացած պատերը ամրացնելու համար։

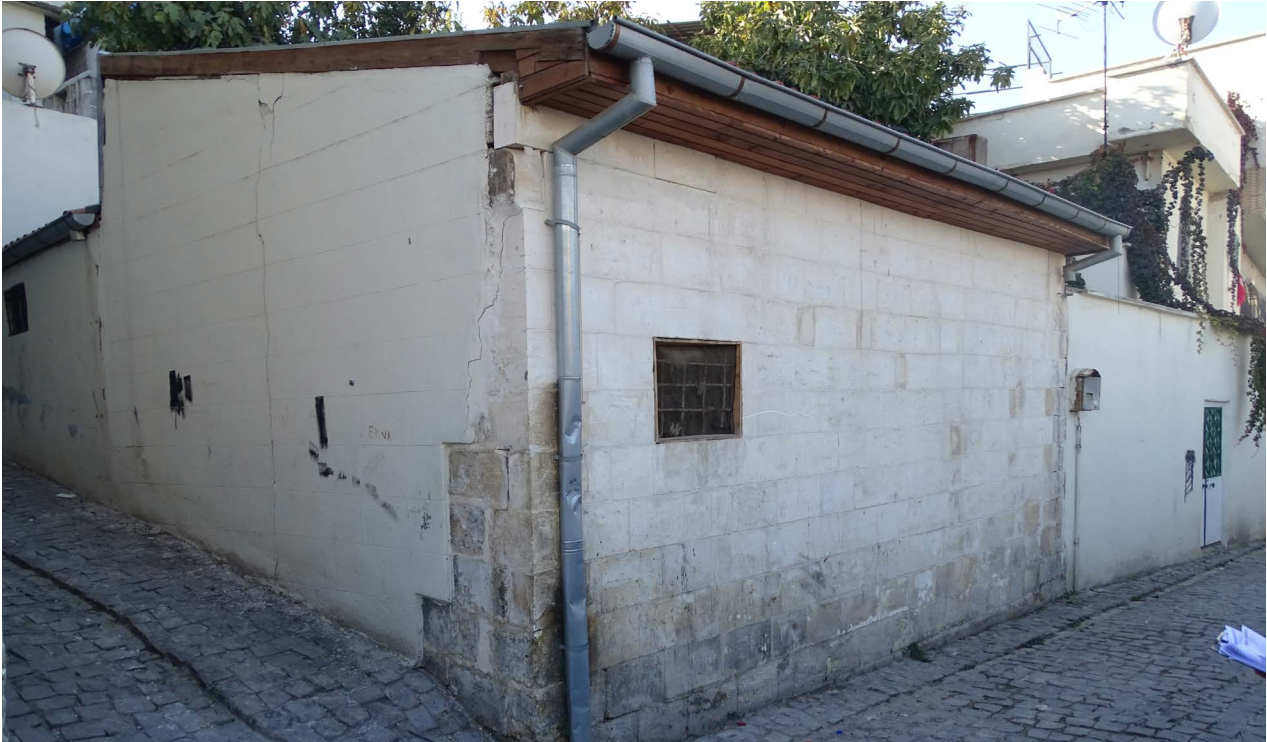
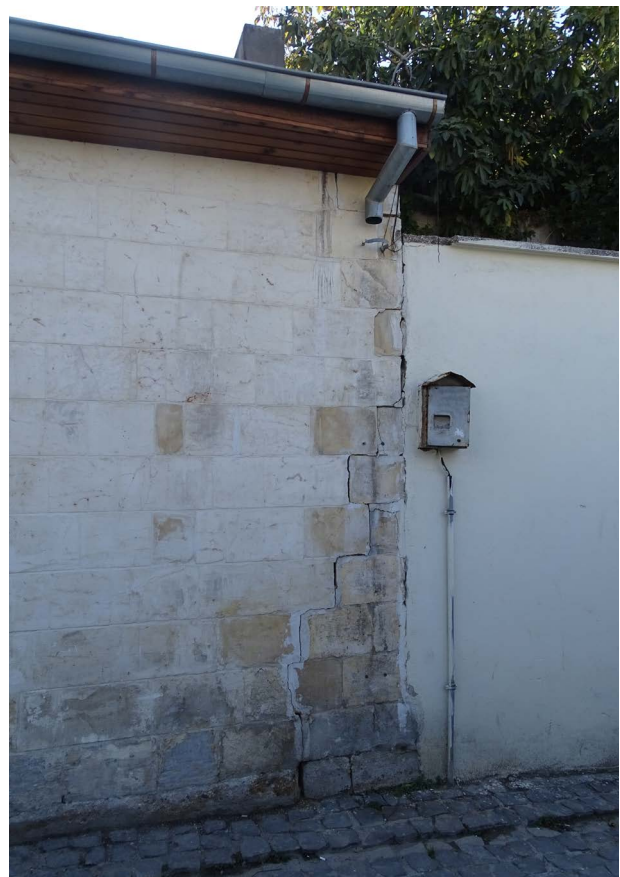
Գազիկ Խաչատրյան, Դոկտ. Սերհաթ Պեյրոյան  
Թաղամաս/Գյուղ. Թիշլաքի Թաղամաս  
Կողմ/Հողակտոր. 677 Կողակ / 30 Հողակտոր  
Շինության Տիպ. Առանձնավորում

Երկրաշարժը շենքին հասցրել է միջին մակարդակի վնաս: Արևմտյան ճակատում կա հատակից մինչև առաստաղ ձգվող ուղղահայաց ճաք: Հյուսիսային ճակատում, հատկապես՝ անկյուններին և քանիքին մուտք հատվածներում երևում է, որ քարերը անջատվել են և առաջացել են ճաքեր: Արևմտյան ճակատի փլուզումը կանխելու և մնացած պատերը ամրացնելու համար անհրաժեշտ է փայտե-պողպատե համակարգերով միջամտություն:

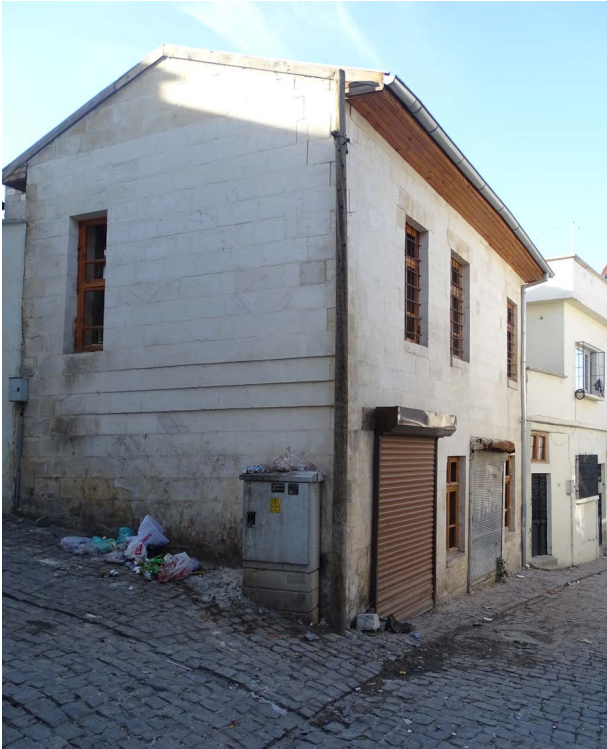
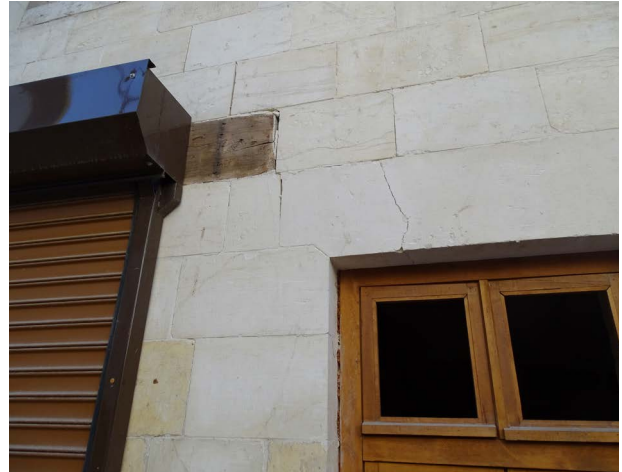
Գազիկ խաչատրյան, Դոկտ. Սերհաթ Պերրոսյան  
Թաղամաս/Գյուղ. Թիշլաքի Թաղամաս  
Կղզի/Հողակտոր. 676 Կղզակ / 5 Հողակտոր  
Շինության Տիպ. Առանձնատուն

Շենքը թեթևավառված է և լքվել է երկրաշարժի պատճառով: Պատերում նկատվել են ուղղահայաց ճաքեր և սահքեր: Որոշ հատվածներում աչքի են ընկնում անջատումներ: Վնասվածության մակարդակի աճը կանխելու համար անհրաժեշտ է ամրացնել պատերը:
