# ԱՅՆԹԱՓ

Վրանգված Ճարտարապետական Ժառանգության  
Գնահատումը Երկրաշարժից Հետո

@Անադոլու Բյուլթոլր  
Հուլիս 2025  
ISBN: 978-605-5276-26-3

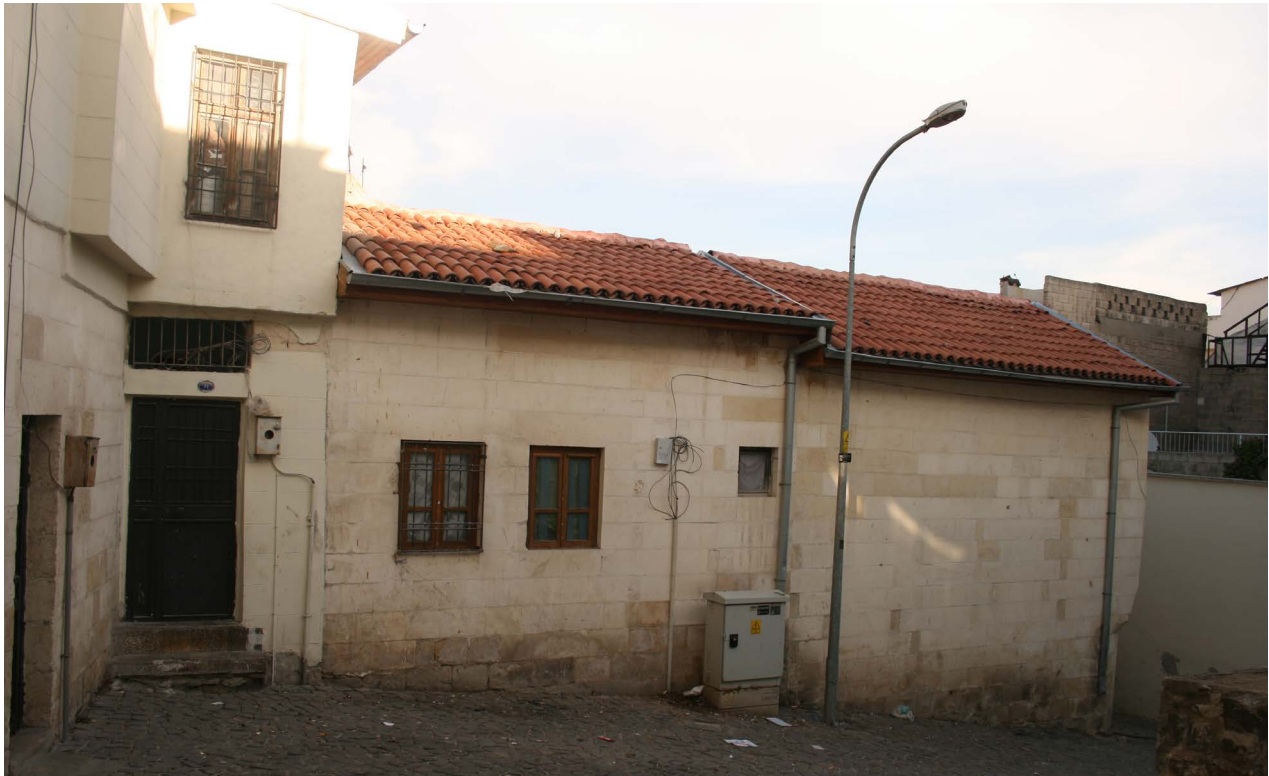
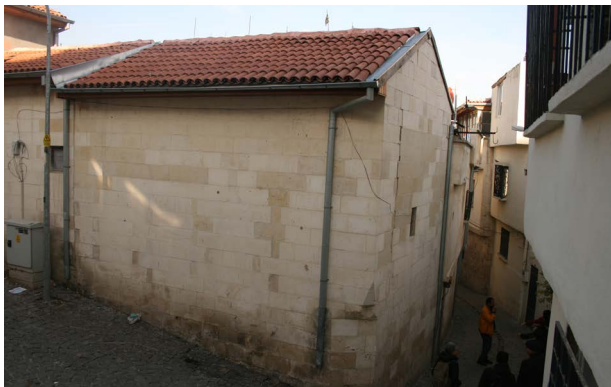
Գազիկ Խաչատրյան, Դոկտ. Սերհաթ Պերրոսյան  
Թաղամաս/Գյուղ. Թիշլաքի Թաղամաս  
Կողմ/Հողակտոր. 675 Կոզյակ / 54 Հողակտոր  
Շինության Տիպ. Առանձնատուն

Պարզ է դառնում, որ փետրվարի 6-ի երկրաշարժերից առաջ շենքում վերանորոգումներ են կատարվել: Ճակատների որոշ հատվածներ և տանիքը թարմացվել են, սակայն այս կարգավորումները չեն կանխել երկրաշարժային վնասը: Շենքը միջին կարգի վնասված է: Պատերում ուղղահայաց ճաքեր և անջատումներ են աչքի ընկնում: Հարկապես արևելյան ճակատում հիմնական պատը հարթությունից դուրս շարժման հետևանքով շրջվել է դեպի դուրս: Վնասվածության մակարդակի աճը կանխելու համար անհրաժեշտ է ամրացնել պատերը:

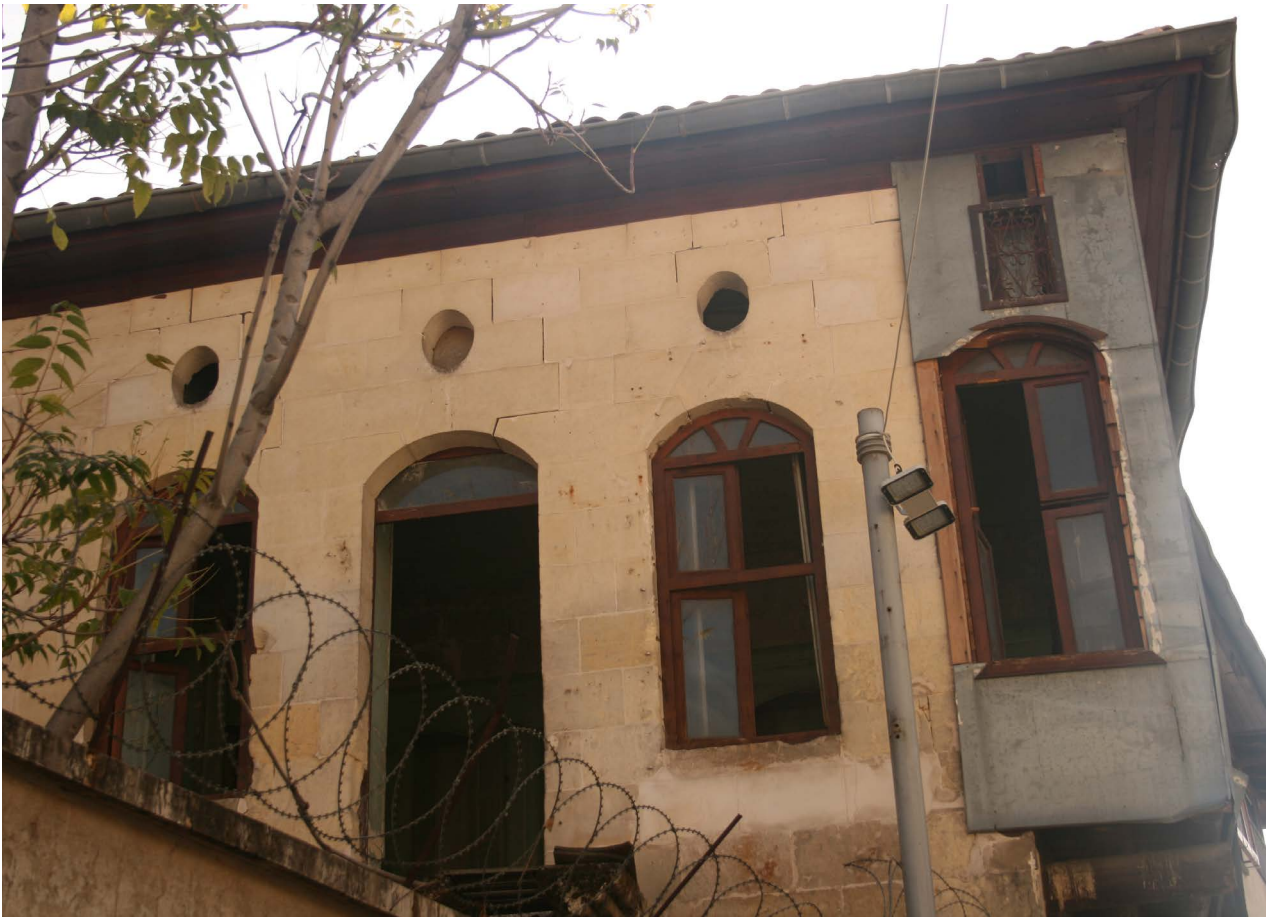
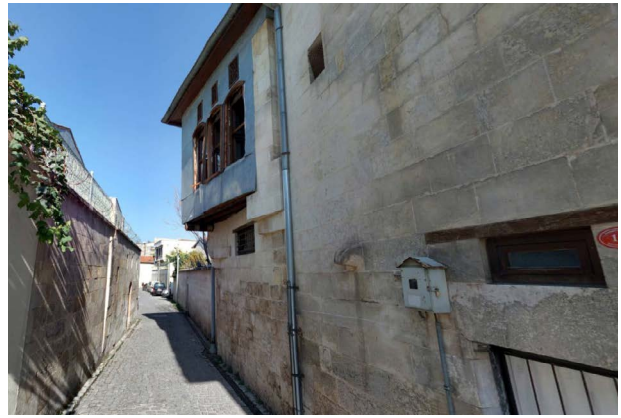
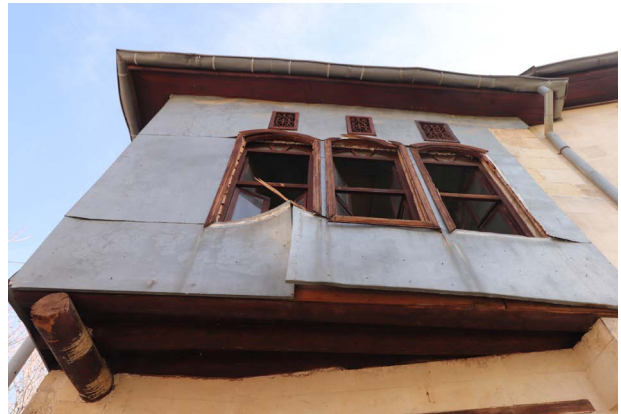
Կողմ/Հողակտոր. 821 Կողակ / 27 Հողակտոր

Շենքի՝ բակին նայող հյուսիսային ճակարում աչքի են ընկնում 2023թ. փետրվարի 6-ի երկրաշարժերի հետ կապված կարանների բացվածքներ և ճաքեր: Տանիքի քիվին մոտ հափվածներում պարզվել է նաև, որ այս ճակարի երկշերտ պատի շարվածքում տաշած քարե բլոկները անջատվել են միջուկային հափվածից և շարժվել են դեպի դուրս:

Պարզ է դառնում, որ վերջին շրջանում շենքը դիտարկվել է Շահինբեյ քաղաքապետարանի իրականացրած պահպանման-վերանորոգման աշխատանքների շրջանակներում: Սակայն շենքը դադարել է, չի օգտագործվում և տերազուրկ տեսք ունի: Երկրորդ հարկի պատուհանների շրջանակներում և ելուստի թիթեղապարման մեջ երևացող վնասվածքները, հավանաբար, կապված են անթույլատրելի մուտքի և թալանի հետ: Շենքի արդյունավետ պահպանման համար անհրաժեշտ է այն օգտագործել պարզաճ գործառնությամբ: Շենքի հյուսիսային ճակարում հայտնաբերված երկրաշարժային վնասվածքներ-

րի հետ կապված անհրաժեշտություն կա իրականացնել կառուցվածքային վերլուծություններ՝ շենքի երկրաշարժային վարքը հասկանալու և կրիտիկական կետերը հայտնաբերելու նպատակով, և իրականացնել ճարտարապետական փաստագրման աշխատանքներ:

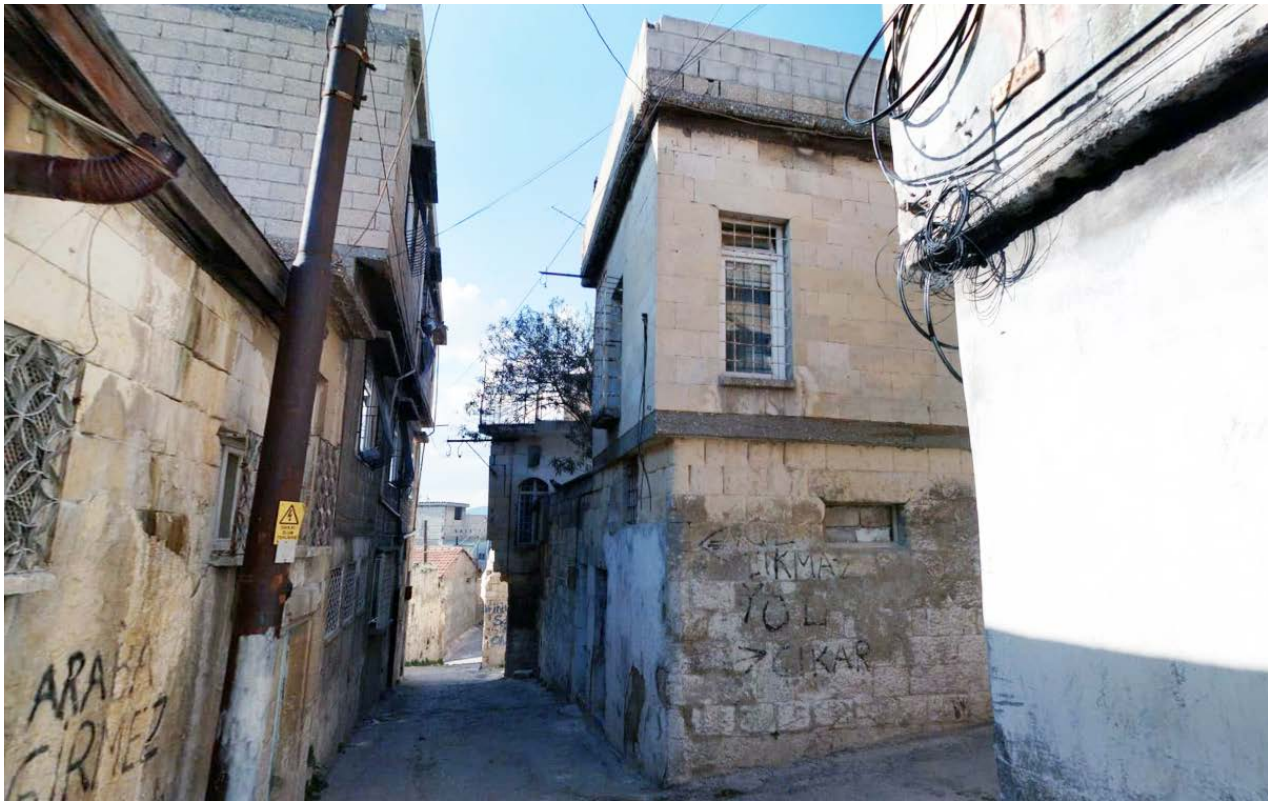
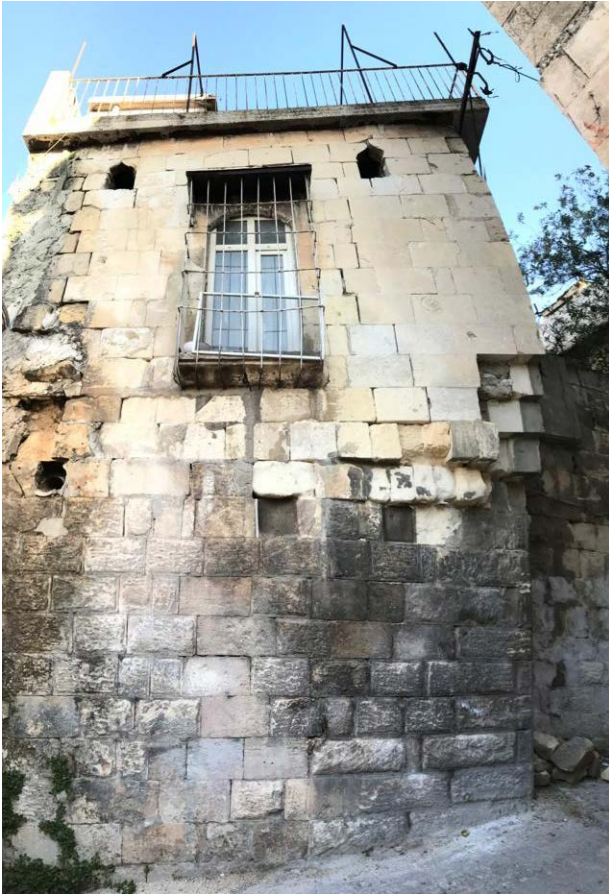
Կողմ/Հողակտոր. 759 Կողակ / 8 Հողակտոր

շած քարե շարվածքով են: Բացվածքները ուղիղ բարավորով են: Հարակից և տանիքի սալը երկաթեպոնեն են: Շենքում 2023թ. փետրվարի 6-ի երկրաշարժերի հետ կապված վնասվածք չի հայտնաբերվել:

Պարզ է դառնում, որ հողակտորի հյուսիսային բնակելի տանը երկրաշարժից առաջ գոյություն ունեցող վնասվածքները մեծացել են 2023թ. փետրվարի 6-ի երկրաշարժերի հետևանքով: Շենքի՝ տաշած քարե շարվածքով ճակարներում կան կարանների բացվածքներ և ճաքեր: Ելուստի կոնսոլային քարերում կորուստներ են

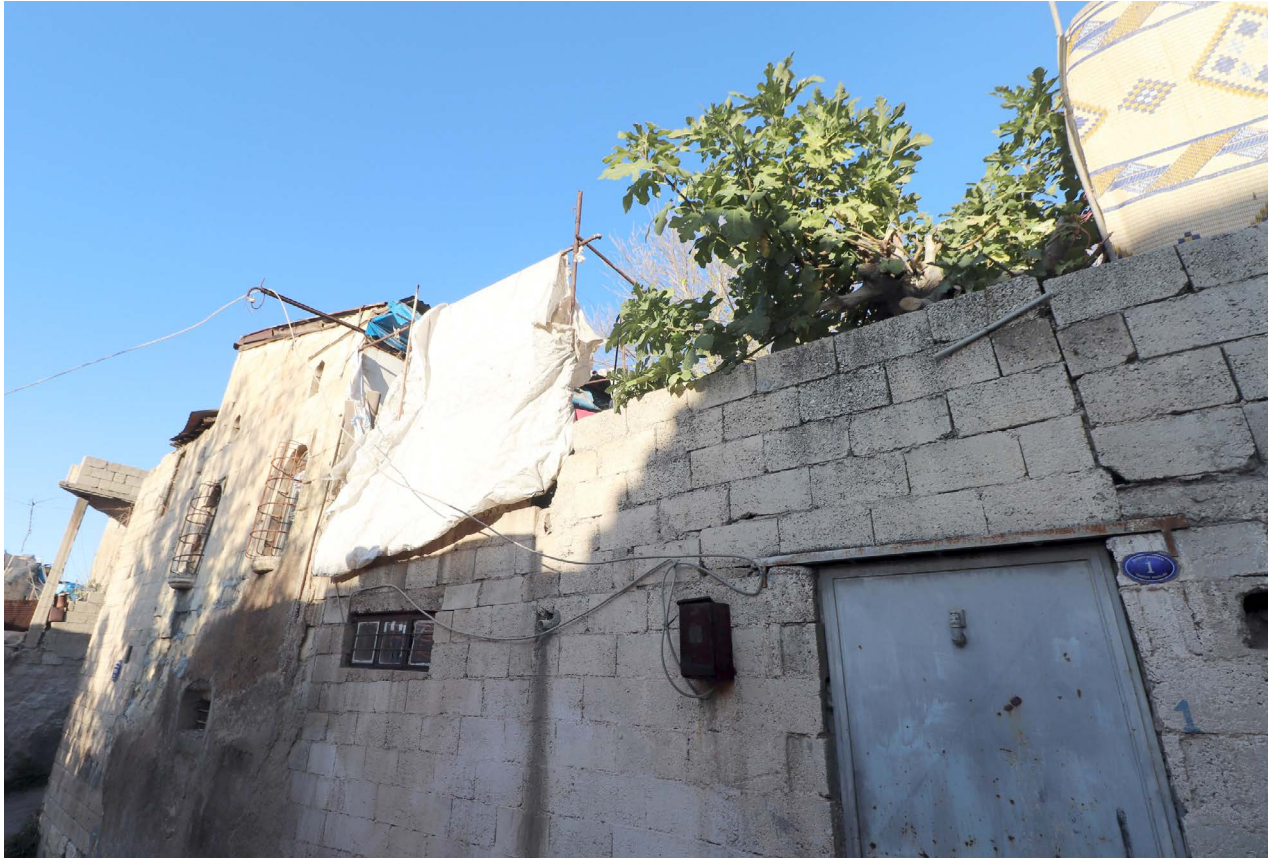
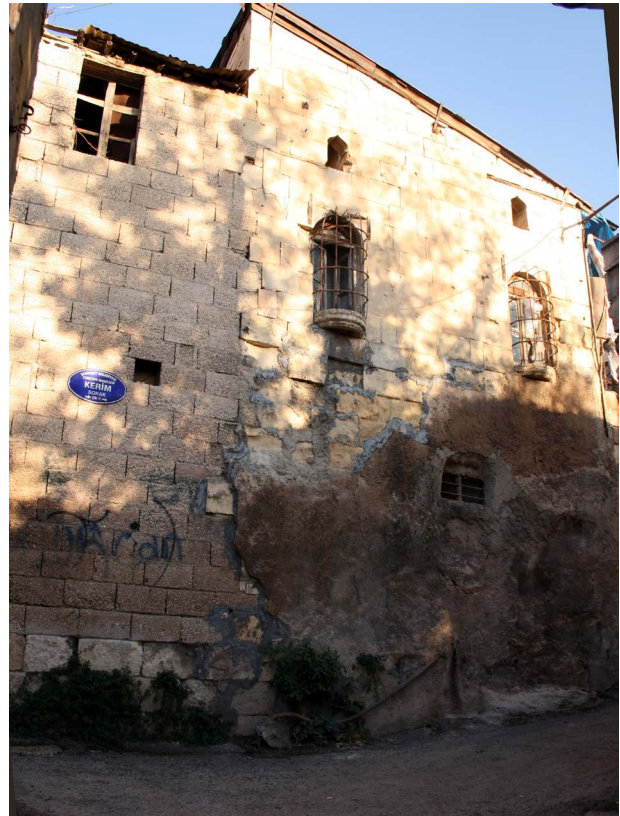
Կողմ/Հողակտոր. 759 Կողմակ / 9 Հողակտոր

Ուսումնասիրության շրջանակներում կատարված զննումների ժամանակ, տաշած քարե շարվածքով ճակարում կարանների բացվածքներ և ճաքերի տեսքով երկրաշարժային վնասներից բացի, ուշադրություն են գրավում

անխնամության հետ կապված քայքայումները, օգտագործողի միջամտությունները, անորակ հավելումները և վերանորոգումները: Պահպանման կարևոր խնդիր է այն, որ հարևան հողակտորների անորակ հավելումները և կառուցապատումը կից են պատմական բնակելի տանը և դրա սկզբնական միջավայրի հետ ամբողջականությունը վնասում են: Ինչպես Գազիանթեփի կենտրոնի մյուս պատմական թաղամասերում, այստեղ էլ շենքերի թաղամասերի հողակտորներում ժամանակի ընթացքում տեղի ունեցած փոփոխություններով (բաժանման և միավորման գործողություններ) և կառուցապատմամբ պլանային մակարդակում դժվարացել է նախնական հյուսվածքի ընկալումը: Այս իրավիճակը դժվարացնում է նաև առկա կառուցվածքային վիճակի ընկալումը: Այդ պատճառով անհրաժեշտ է շենքը ուսումնասիրել կցված հարևան շենքերի հետ միասին, փաստագրել և հայտնաբերել պահպանման խնդիրները:

Երևում է, որ պատմական բնակելի տունը գրանցված չէ և Գազիանթեփի պահպանման նպատակով կառուցապատման պլանում չի գնահատվել նույնիսկ որպես «առկա արժեքներով պահպանման ենթակա»: Առաջարկվում է, որ չնայած պահպանման խնդիրներին, վնասվածքներին և անխնամությանը, իր սկզբնական յուրաքանչյուրությունները մի կերպ դեռևս պահպանող փվյալ բնակելի տունը մշակութային

արժեք է, այդ պատճառով հողակտորի շենքերը պետք է ուսումնասիրվեն ՔՈՒԴԵԲ-ի կամ Պահպանման տարածքային խորհրդի մասնագետների կողմից, սկզբնականության և պահպանվածության վիճակին համապատասխան, եթե հարմար գտնվի, առաջարկվեն գրանցման, առնվազն Պահպանման նպատակով կառուցապատման պլանում նշվեն որպես «առկա արժեքներով պահպանման ենթակա»:

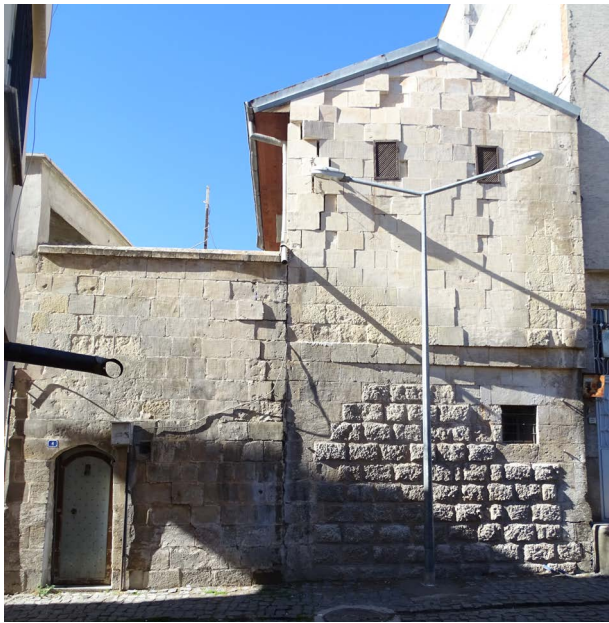
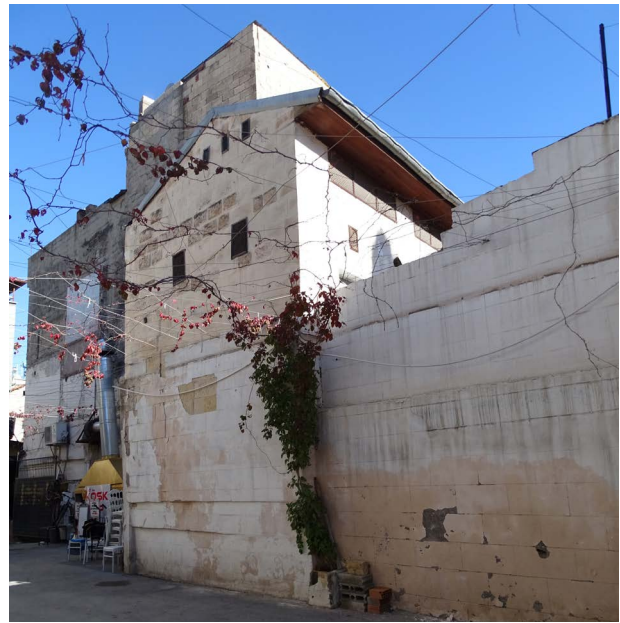
**Կոդի/Հողակտրոր.** 466 Կոդյակ / 123-124 Հողակտրոր

Շենքը ներկայիս վիճակում դասակարգված է որպես թեթևմիջին վնասված: Բայ Ահմեթ փակուղուն նայող արևելյան ճակատում վերին հարկի պատը ուռել է դեպի դուրս: Վերջին շրջանի վերականգնման աշխատանքների ժամանակ վերաշարված այս պատի արտա-

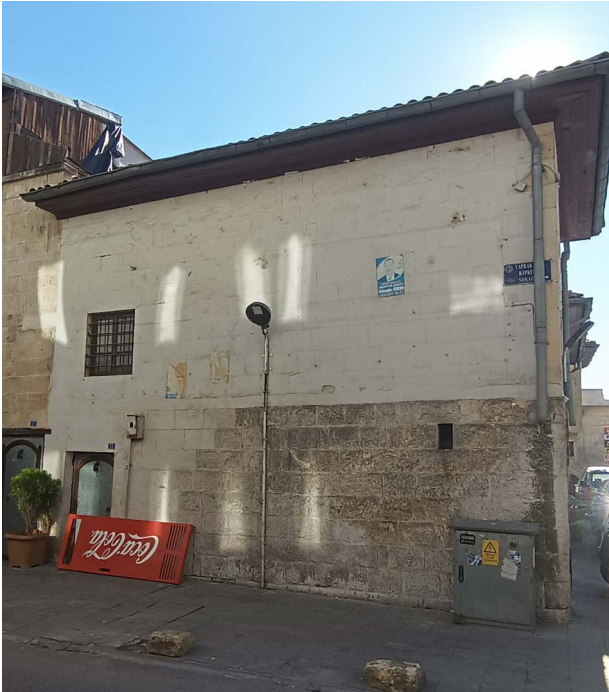
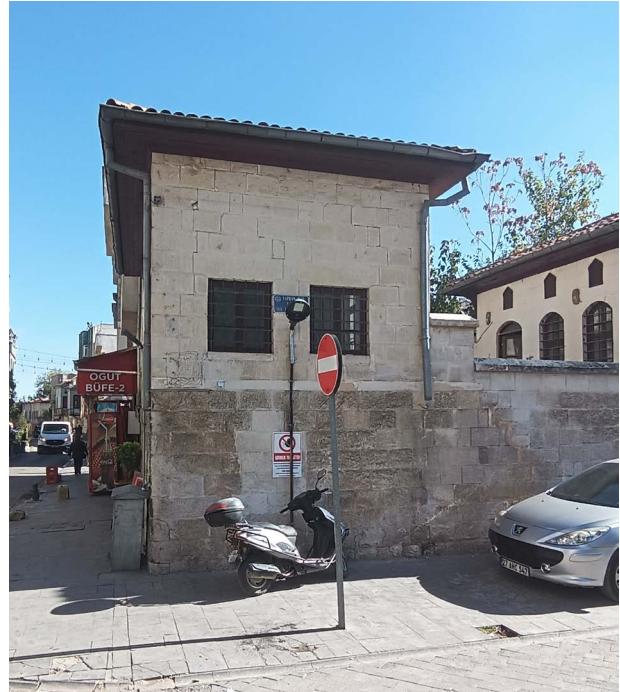
Գտնվում է Յափրաք թաղամասի Քեփքեփ փողոցի և Շոսե փողոցի հատման անկյունում՝ 466/62 համարի հողակտրորում: Գտնից մեկ հարկ բարձրությամբ բնակելի շենքը ներկայումս չի օգտագործվում: Հարևան շենքերին կից շենքի հարկերի միջին բարձրությունը 3 մետր է: Շենքի մուտքը Քեփքեփ փողոցին նայող հյուսիսային ճակարի արևելյան կողմում է: Այս ճակարին՝ դռանը մոտ կա մեկ պատուհան, Շոսե փողոցին նայող արևմտյան ճակարին՝ երկու պատուհան: Բոլոր բացվածքները ուղիղ բարավորով են: Շենքի կոտրված տանիքը ծածկված է թուրքական կղմինդրով: Առաջին հարկի և վերին հարկի նյութերի տարբերությունից պարզ է դառնում, որ վերջերս վերանորոգում է իրականացվել: Տեղանքային աշխատանքների ընթացքում շենք մուտք չի կատարվել, սակայն դրսից կատարված գնահատումը երկաթբետոնե միջամտության հավանականություն է ենթադրում: Բացվածքների տեղաբաշխումը ճակատներում, մակարդակները և համամասնությունները նույնպես ենթադրել են պալիս, որ միջամտությունների ընթացքում փոխվել է սկզբնական ճակատային կարգը:

Շենքը ներկայիս վիճակում դասակարգված է որպես թեթև վնասված: Հյուսիսային ճակարին որևէ ճաք կամ վնասվածք չի նկատվել: Արևմտյան ճակատում բացվածքներից վերևում սկսվող և դեպի վեր շարունակվող ճաքեր և կարանների բացվածքներ կան: Շենքում երևացող ճաքերը վերանորոգված հատվածներում են: Տարածքում շատ շենքերում նման վնասվածքներ են հայտնաբերվել, և այս իրավիճակը վկայում է ոչ վաղ անցյալում կատարված վերանորոգումների անորակության մասին:

Մշակութային ժառանգության մասնագետների կողմից մոտիկից դիտարկված և գնահատված շենքի հետագա վնասվածքները կանխելու համար մոտ ապագայում միջոցառումներ են ձեռնարկվելու: Քանի որ շենքում լուրջ վնասվածք չկա, բավական կլինի ճաքեր ունեցող արևմտյան ճակատում ամրացում կատարել: Ներկայումս դատարկ շենքի վերաբերյալ անհրաժեշտ գնահատումներից և միջամտություններից հետո հնարավոր կլինի երկարաժամկետ որոշումներ կայացնել:

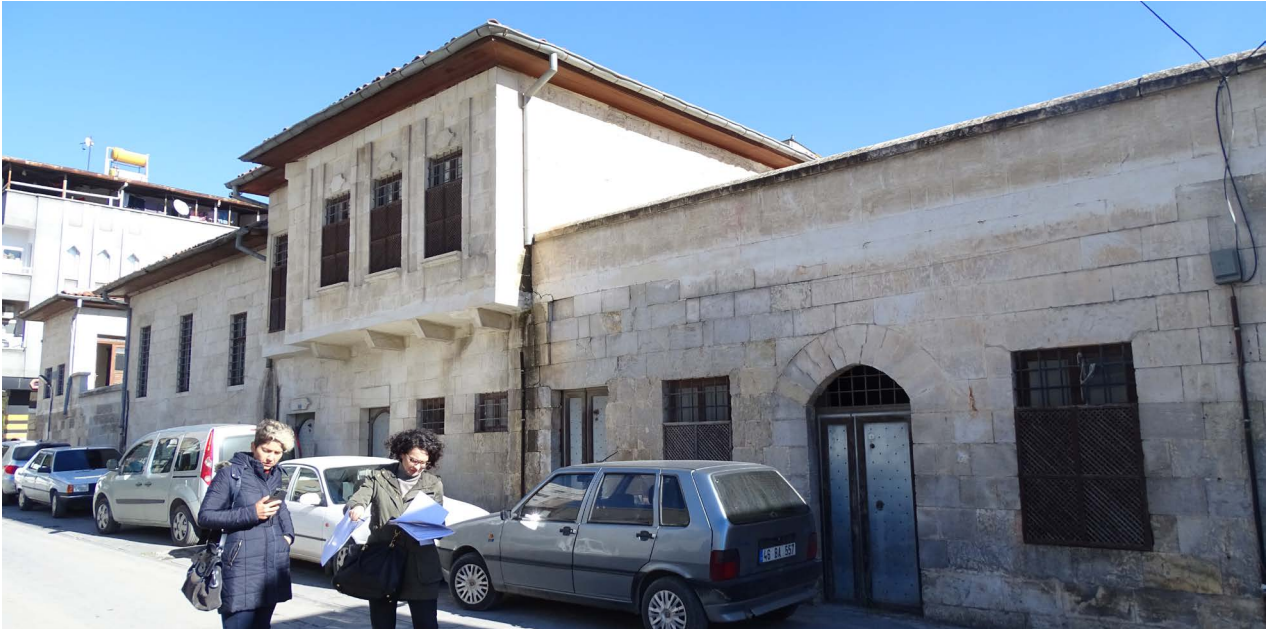
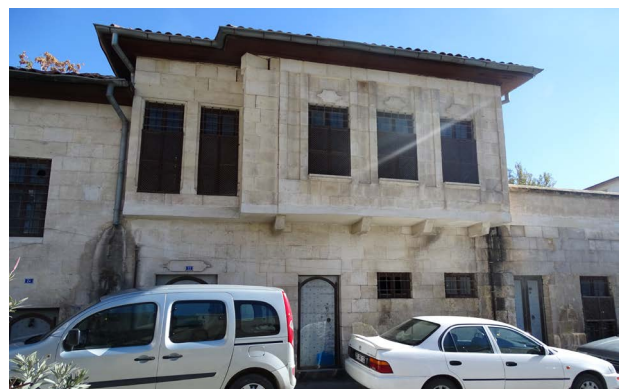
Շենքը ներկա վիճակում դասակարգված է որպես թեթև վնասված: Շենքի արևմտյան ճակատին՝ բացվածքների շուրջ և դրանց վրա երևացող ուղղահայաց ճաքերը են աչքի ընկնում: Ելուստի հյուսիսային անկյունում և ճակատի հյուսիսային մասում ճաքերը խորացած են: Քիվի տակի քարերի շարքերում տաշած քարերը տեղաշարժվել են: Շենքի հարավային ճակատին բացվածքի միջև մնացած և ուղղահայաց շարունակականություն ունեցող պատի հատվածներում նկատվել են անկյունագծային ճաքեր: Շենքը, թեև թեթև

վնասված է, գտնվում է Շրջակա միջավայրի և քաղաքաշինության նախարարության կողմից հայտարարված քանդվելիք շենքերի ցանկում: Որպեսզի տարածաշրջանի մշակութային ժառանգության արժեքները անվերադարձ կորուստներ չկրեն, կարգավորումը պետք է վերանայվի, երկրաշարժից վնասված մշակութային արժեքների համար փրկարարական և պահպանողական լուծումները պետք է առաջնահերթ լինեն:

Շենքի տեղաշարժված շինարարական տարրերը և ճակատները պետք է ամրացվեն: Ճաքերի բազմությամբ աչքի ընկնող պատերի համապատասխան հատվածները կարելի է քանդել և տեղափոխել ապահով վայր:

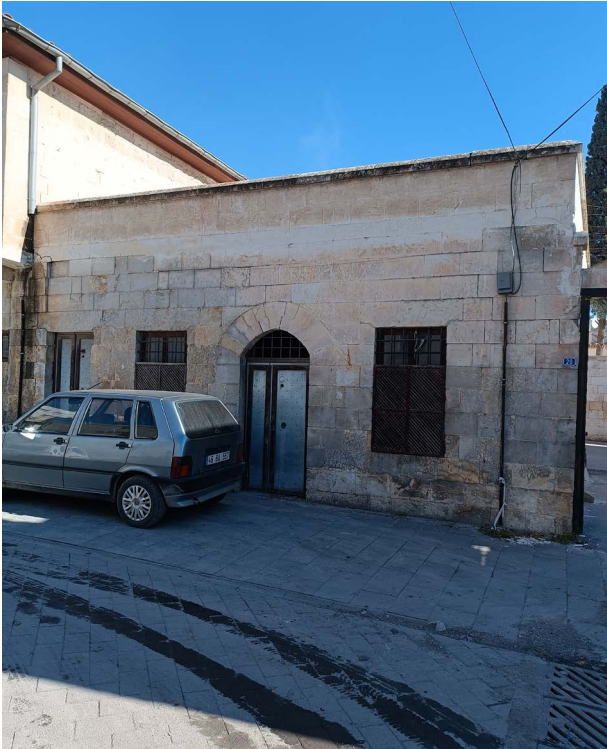
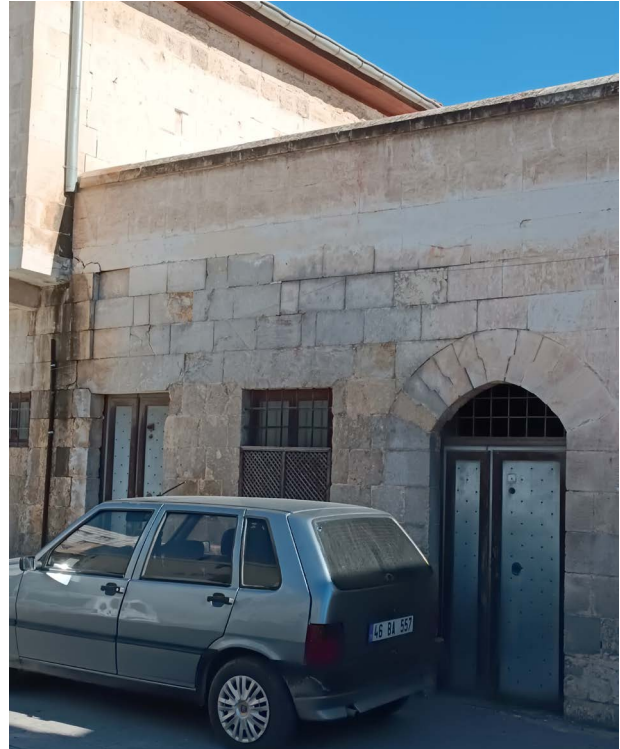
Շենքը ներկայիս վիճակում դասակարգված է որպես թեթև վնասված: Անվտանգության միջոցառումների պարզառով շենք մուտք չի գործվել,

գնումը կապարվել է դրսից: Արևմտյան ճակարին բացվածքների շուրջը և դրանց վրա երևացող ուղղահայաց ճաքեր են աչքի ընկնում: Հյուսիսային անկյունում՝ հարևան շենքի հետ կցման գծի վրա շինարարական փարերը տեղաշարժվել են: Այս ճակարին նկատվել են նաև անկյունագծային ճաքեր:

Մշակութային ժառանգության մասնագետների կողմից մոտիկից դիտարկված և գնահատված շենքը լուրջ վնասվածք չունի, սակայն, այնուամենայնիվ, մոտ ապագայում միջոցառումներ են նախատեսվում: Շենքի տեղաշարժված շինարարական փարերը և ճակարները պետք է ամրացվեն: Ճաքերի բազմությամբ աչքի ընկնող պատերի համապատասխան հատվածները կարելի է քանդել և տեղափոխել ապահով վայր:

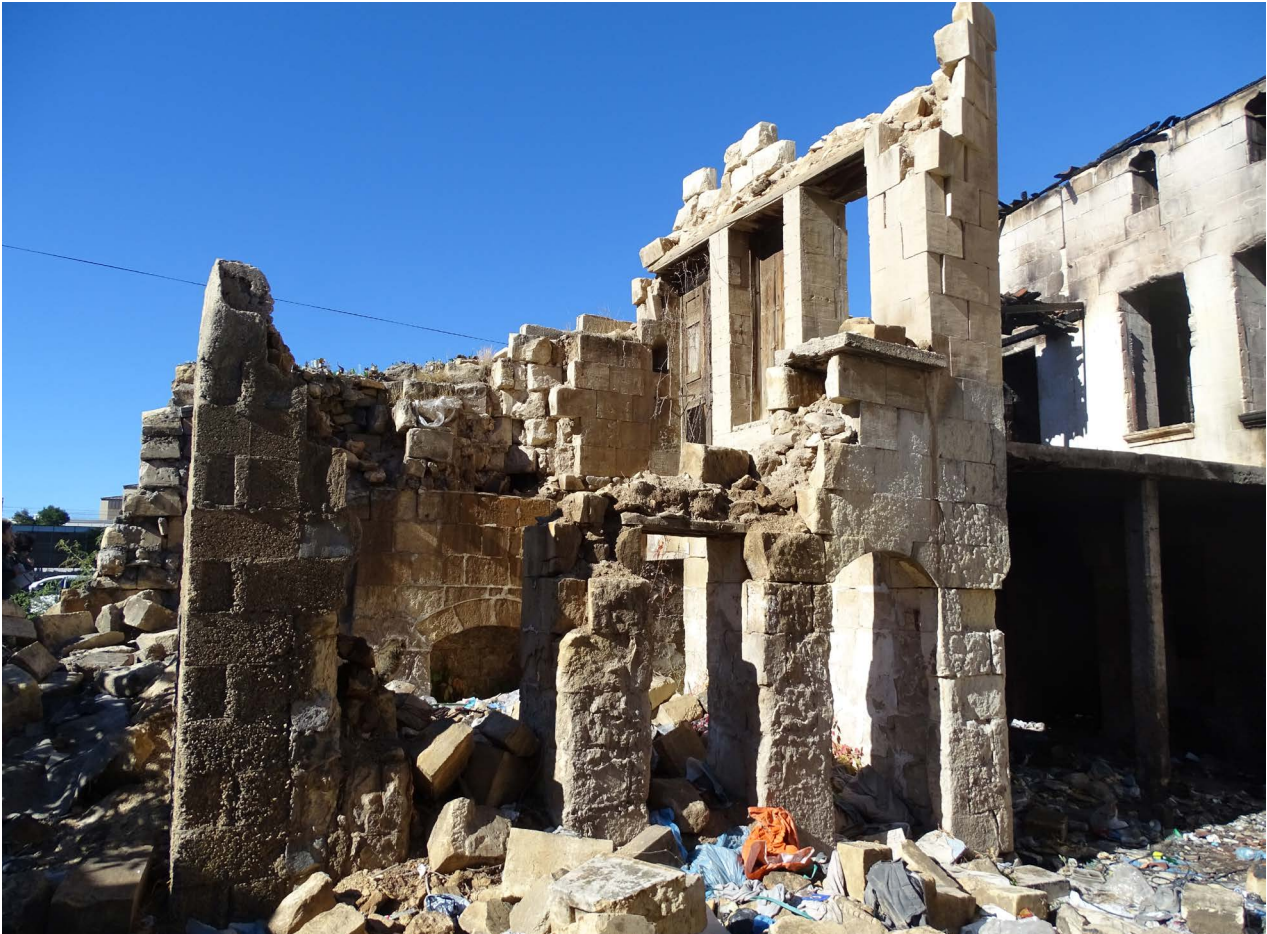
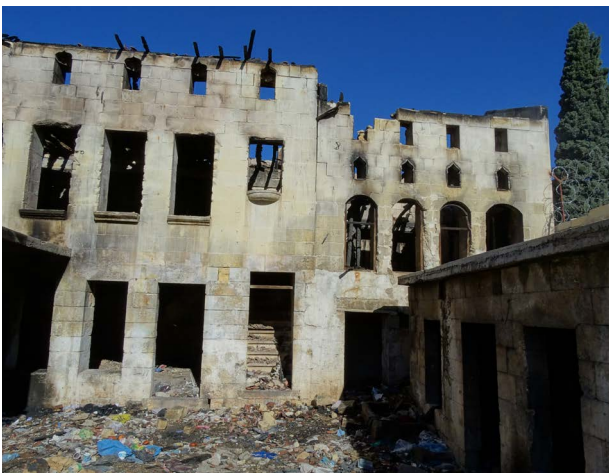
Շենքերը դասակարգված են որպես ծանր վնասված: Գ շենքը Ա և Բ հողակտորների համեմատ ավելի վարթար վիճակում է և կարող է դասակարգվել որպես մասնակի փլուզված: Գ շենքի հատակները և տանիքը

ման ճաքեր կան շենքերի ամբողջ տարածքում: Ա և Բ շենքերը ներառող 58 համարի հողակտորը գտնվում է Շրջակա միջավայրի և քաղաքաշինության նախարարության կողմից հայտարարված քանդվելիք շենքերի ցանկում: Կայացված քանդման որոշումները պետք է վերանայվեն՝ տարածաշրջանի մշակութային ժառանգությանը անվերադարձ կորուստներ չպատճառելու համար, պետք է առաջնահերթ լինեն երկրաշարժից վնասված մշակութային արժեքների համար փրկարարական և պահպանողական լուծումները:

լրիվ փլուզվել են, վերին հարկի պատերի մեծ մասն էլ փլվել է: Շենքի կանգուն մնացած հատվածներում երևում են ուղղահայաց և անկյունագծային ճաքեր: Պատերը դեպի դուրս տեղաշարժվել են, և շինարարական տարրերը շարժվել են իրենց նախնական դիրքերից: Ա և Բ շենքերի հատակները և տանիքները վերացել են: Այս երկու շենքերում հրդեհ է եղել, այդ պատճառով պատուհան, դուռ և տանիքի փայտե ճարտարապետական տարրերը ամբողջովին կորսվել են: Հրդեհի հետքերը հստակ երևում են շենքի վրա: Պատերը Գ շենքի համեմատ ավելի լավ վիճակում են, սակայն կարանների բացվածքներ և մագան-

Նախ և առաջ պետք է տեղադրվի անվտանգության ժապավեն՝ շենք անվերահսկելի մուտքերը և դրանից բխող վտանգները կանխելու համար: Շենքերի հետագա վնասվածքները կանխելու համար պետք է պարտաստվեն պաշտպանիչ ծածկեր: Տեղաշարժված շինարարական տարրերի և հարթությունից դուրս եկած պատերի համար պետք է մշակվեն և կիրառվեն հենարանային կառուցվածքային համակարգեր: Փլուզման վտանգ ներկայացնող և կրիտիկական վիճակում գտնվող շենքի հատվածները պետք է քանդվեն և տեղափոխվեն ապահով վայր, շենքի փլված մասերը պետք է պահպանվեն ապահով վայրում:

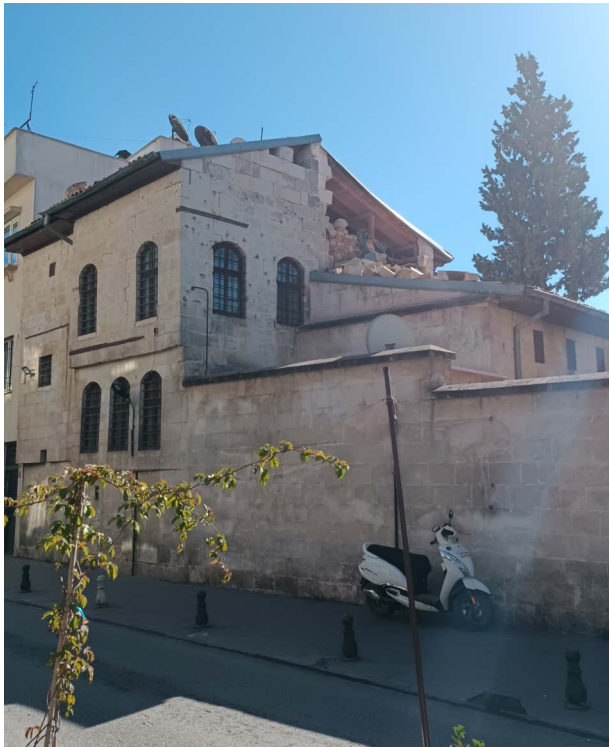
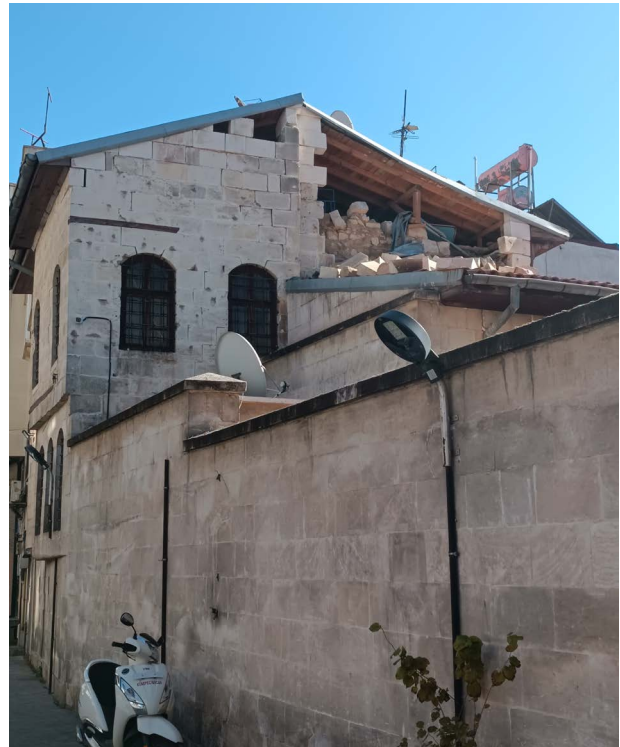
Ներկայիս վիճակում դասակարգված է որպես միջին վնասված շենք։ Արևմտյան ճակարը փանիքի մակարդակում փլվել է։ Հյուսիսային մասում երևում են շինարարական փաթեթի առանձին կորուստներ, կարանների բացվածքներ և կառուցվածքային ճաքեր։ Google Քարտեզներում 2022թ. հոկտեմբերի փողոցային լուսանկարներին նայելիս պարզ կդառնա, որ շենքի փլված մասը վերջին շրջանի վերանորոգումների ժամանակ նոր նյութով շարված հարվածն է։ Քեփքեփ փողոցի և Զանօղլու

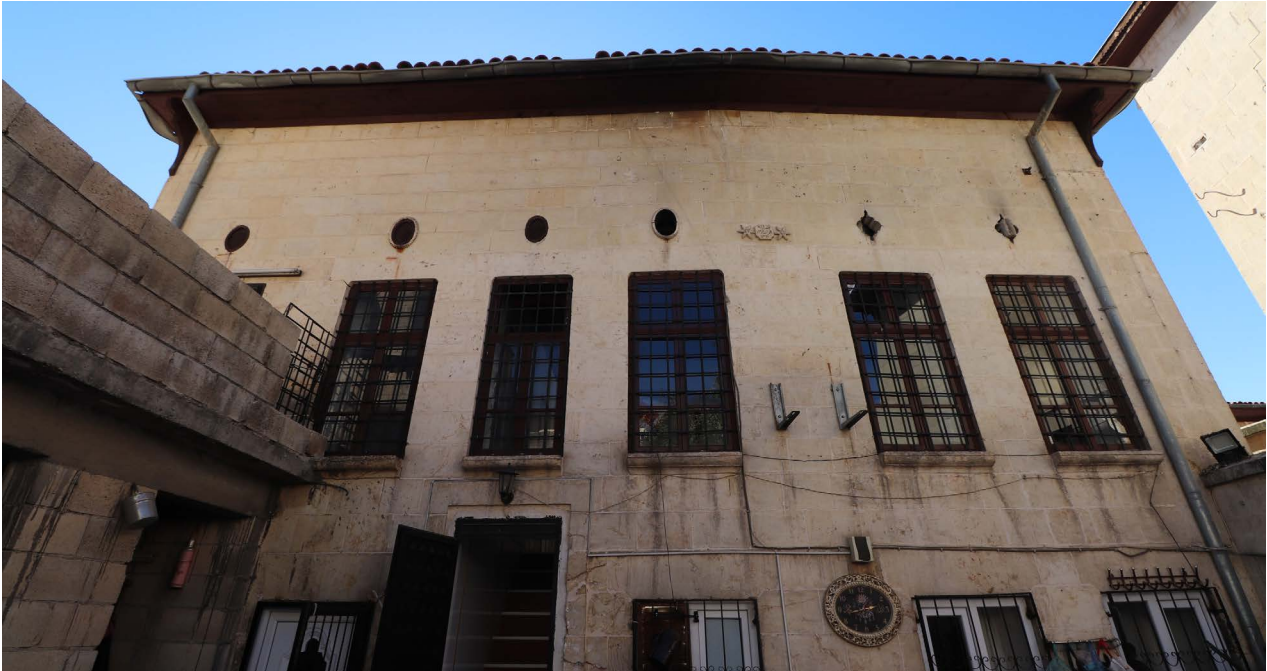
Շենքը ներկայիս վիճակը դասակարգվում է թեթև և միջին վնասվածի արանքում: Պատերում բացվածքի միջև մնացած և հորիզոնական շարունակականություն ունեցող հատվածներում երևում են անկյունագծային ճաքեր: Տեղանքային աշխարհների ընթացքում հնարավոր է եղել մուտք գործել շենք: Ներ-

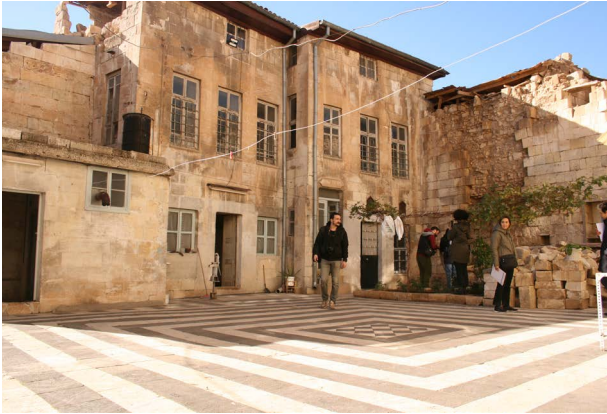
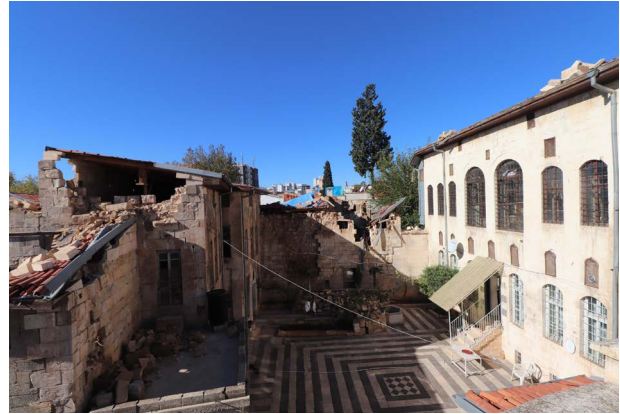
Շենքը 464/86Ա կղզյակի հողակտորի համարով շենքի հետ ընդհանուր բակ ունի: Սկզբնական բակի հատակը սալահատակված է սև-սպիտակ քարերով: Բակում շենքի մուտքի դռանը մոտ ջրհոր կա: Բակի՝ արևելք նայող, շենքին կից պատերի ներքին շերտը թափված է և բնակիչների կողմից դարսված է բակում: Բացի այդ, շենքի արևելյան ճակատը փլվել է տա-

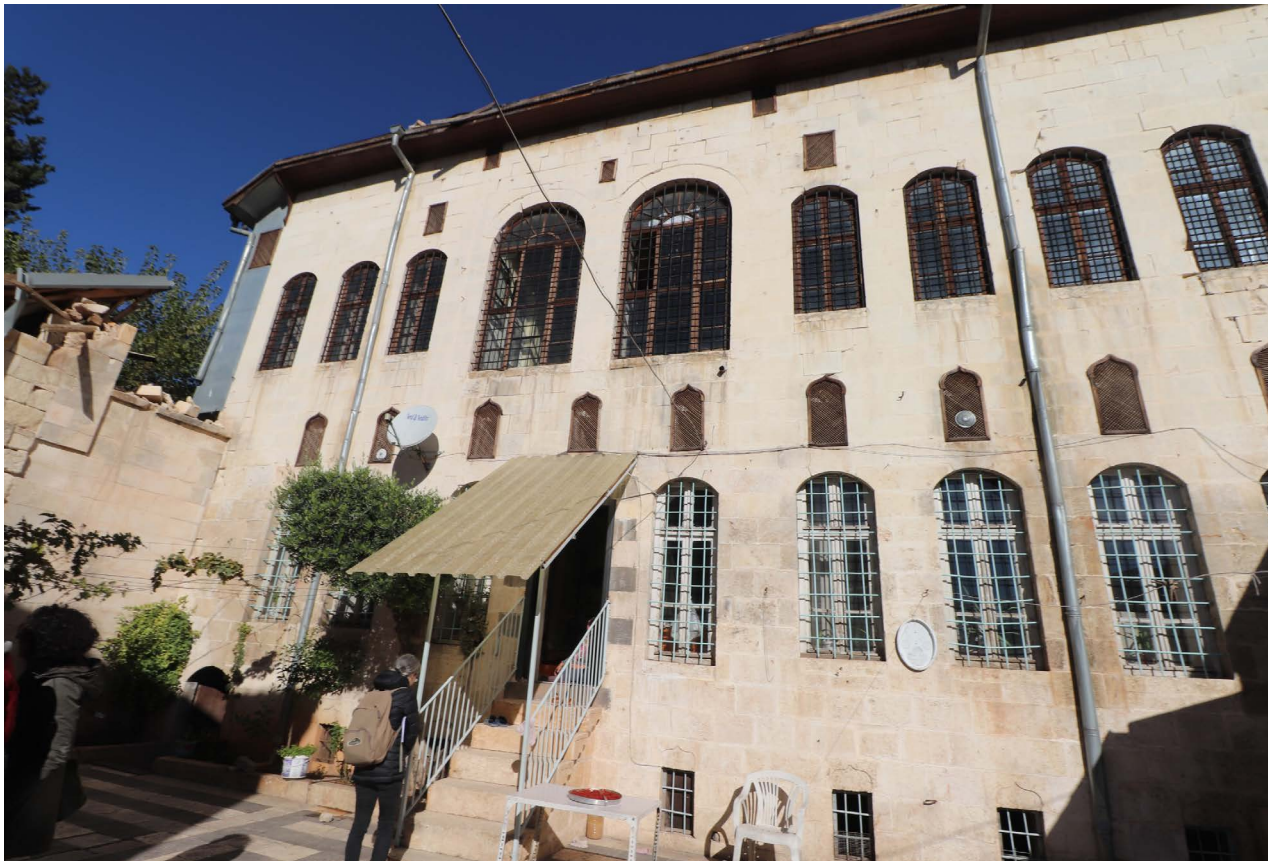
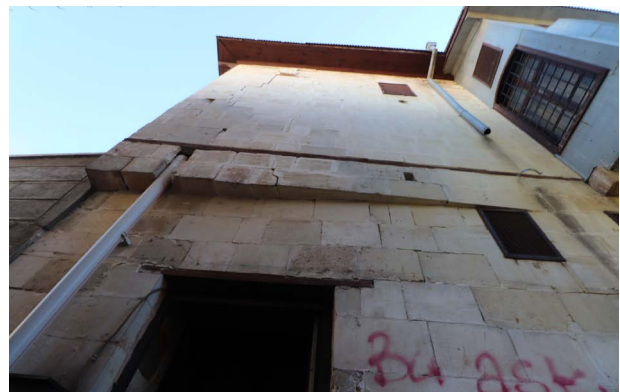
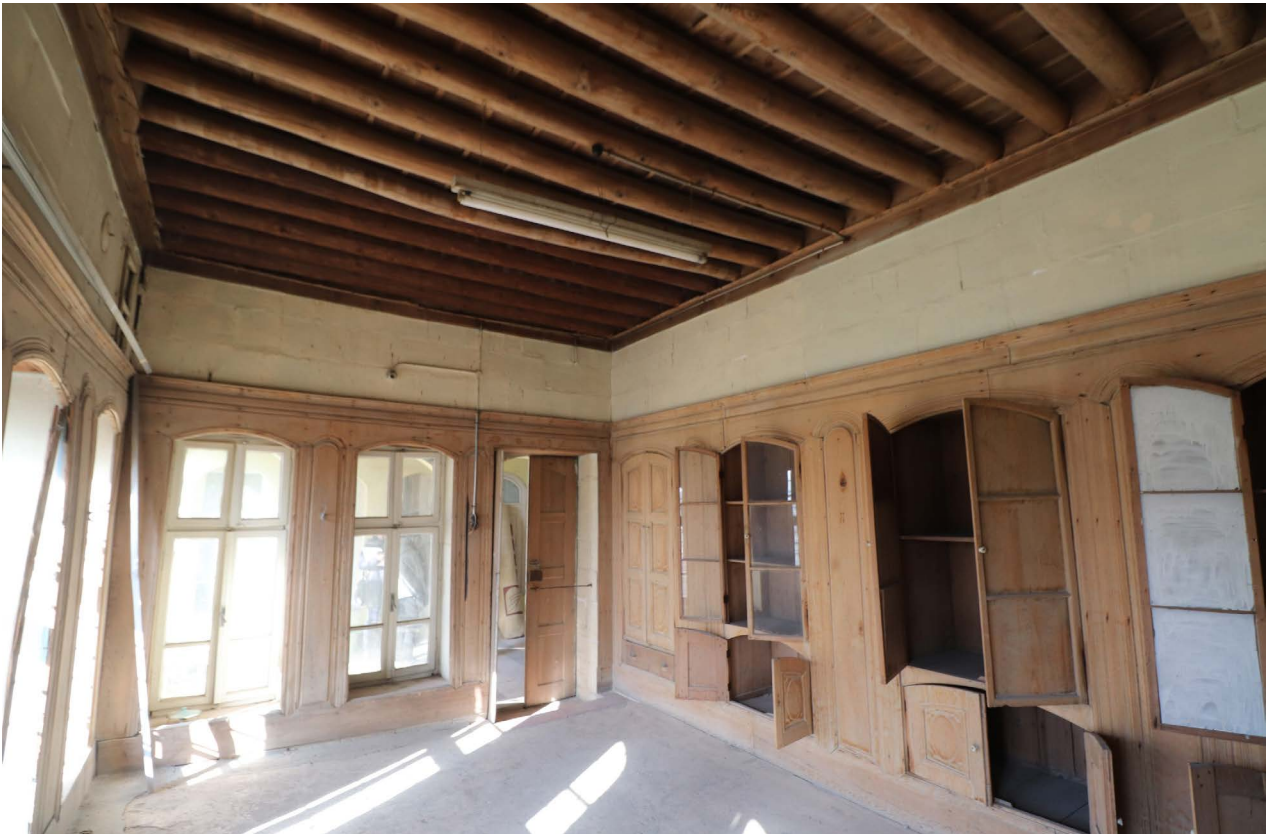
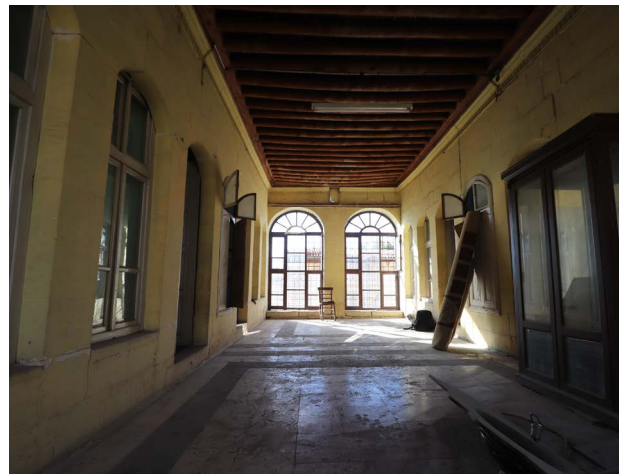
Շենքը ներկայիս վիճակում դասակարգված է որպես միջին վնասված: Շենքի առջևի ճակար հանդիսացող հարավային պատը 2023թ. փետրվարի 6-ի երկրաշարժերի ընթացքում շարժվել է դեպի դուրս: Արևմտյան ճակարին կան ուղղահայաց շարժված կառուցվածքային ճաքեր: Շենքի ներքին փարաձքներում էլ մի շարք նման ճաքեր, կարանների բացվածքներ և սվաղի թափվածքներ են նկատվել:

Անհրաժեշտ է փեղադրել հենարանային համակարգեր հարավային ճակարի համար, որը

շարժվել է դեպի դուս: Որպեսզի առկա ճաքերը հետագայում վրանգ չսփռվեն, անհրաժեշտ հարվածներում կարելի է փեղադրել նման հենարանային համակարգեր:

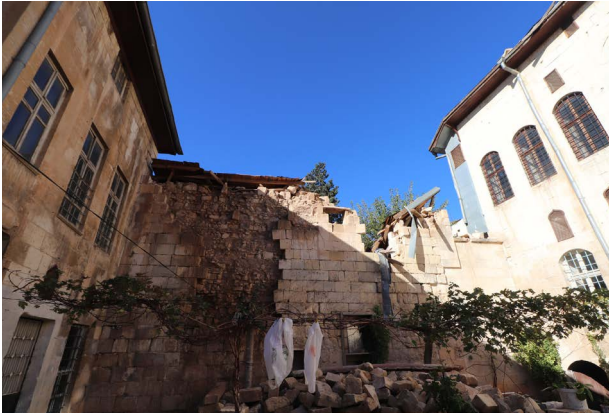
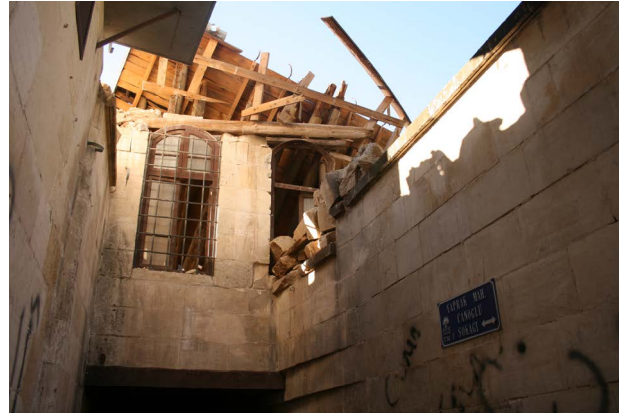
Շենքը ներկայիս վիճակում դասակարգված է որպես ծանր վնասված: Տանիքում և տանիքի մակարդակի պատերում կա լուրջ փլվածք, տանիքը շարունակում է փլված վիճակում մնալ, և դա պարճառ է դառնում, որ այս շենքը մեծ վրանգ ներկայացնի: Շենքը գտնվում է Շրջակա միջավայրի և քաղաքաշինության նախարարության կողմից հայտարարված քանդվելիք շենքերի ցանկում: Կայացված

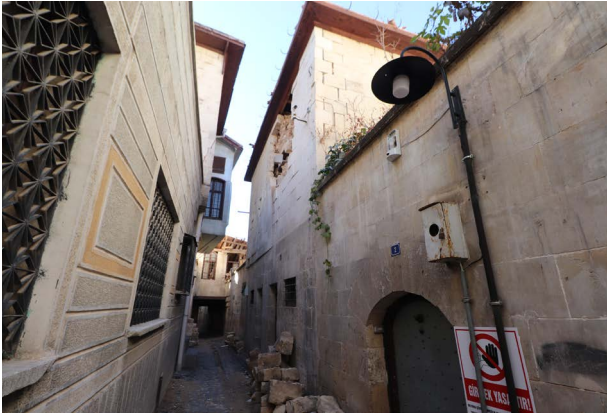
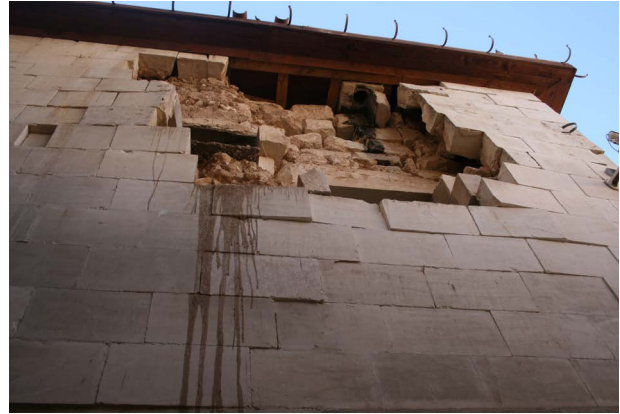
Շենքը ներկայիս վիճակում դասակարգված է որպես միջին վնասված: Արևելյան ճակատի վերին մասը փլվել է, արտաքին շերտը և լցանյութը թափվել են, ներքին շերտն էլ շարժվել է դեպի դուրս: Թափված շինարարական տարրերի մի մասը դարսված է փողոցի անկյունում: Փլված հատվածից սկսվող անկյունագծային ճաքերը շարունակվում են դեպի շենքի գետնի մակարդակը: Աչքի են ընկնում տեղաշարժված վիճակում գտնվող բազմաթիվ շինարարական

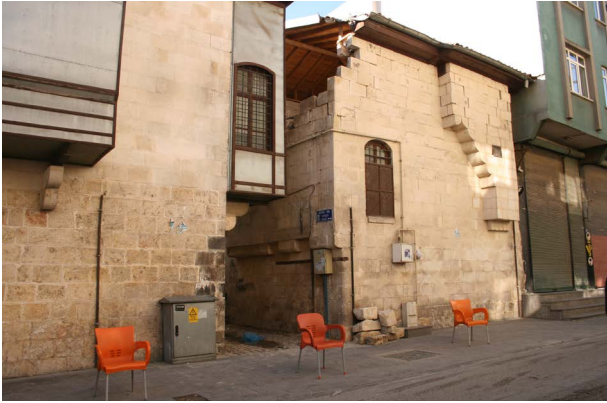
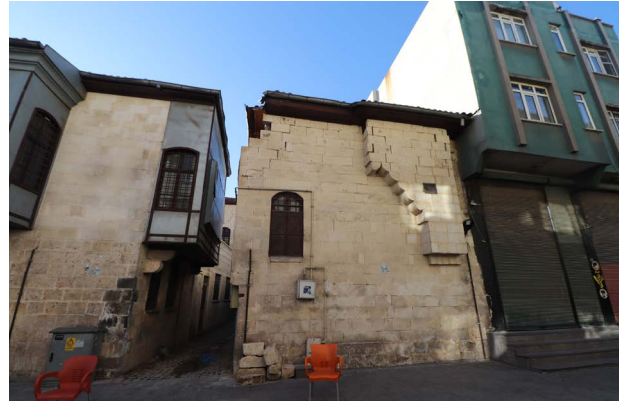
Շենքը ներկայիս վիճակում դասակարգված է որպես միջին վնասված: Զանօղլու փողոցին նայող արևելյան ճակատի վերին մասը փլվել է, թափված շինարարական տարրերի մի մասը դարսված է փողոցի անկյունում: Փլված հատվածից սկսվող ճաքերը շարունակվում են դեպի շենքի առաջին հարկը: Բակին նայող հարավային ճակատում ևս նման ճաքեր են երևում: Արևելյան ճակատի կանգուն մասը շարժվել է հարթությունից դուրս: Վերանորոգ-

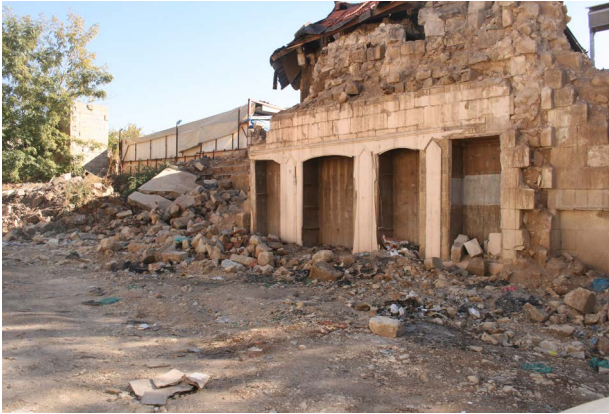
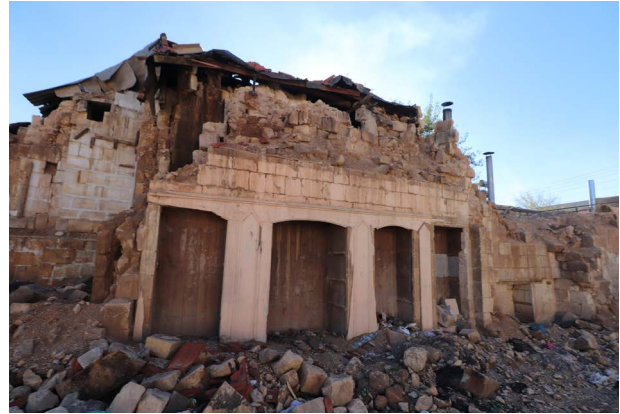
Մեծ մասամբ փլված շենքի հատակները և տանիքը լրիվ փլուզվել են: Կանգուն մնացած պատը շարժվել է վիճակում է: Ներքին տարածքի շերտը լրիվ փլվել է, լցանյութը թափվել է, արտաքին շերտն էլ շարժվել է դեպի դուրս: Շենքի

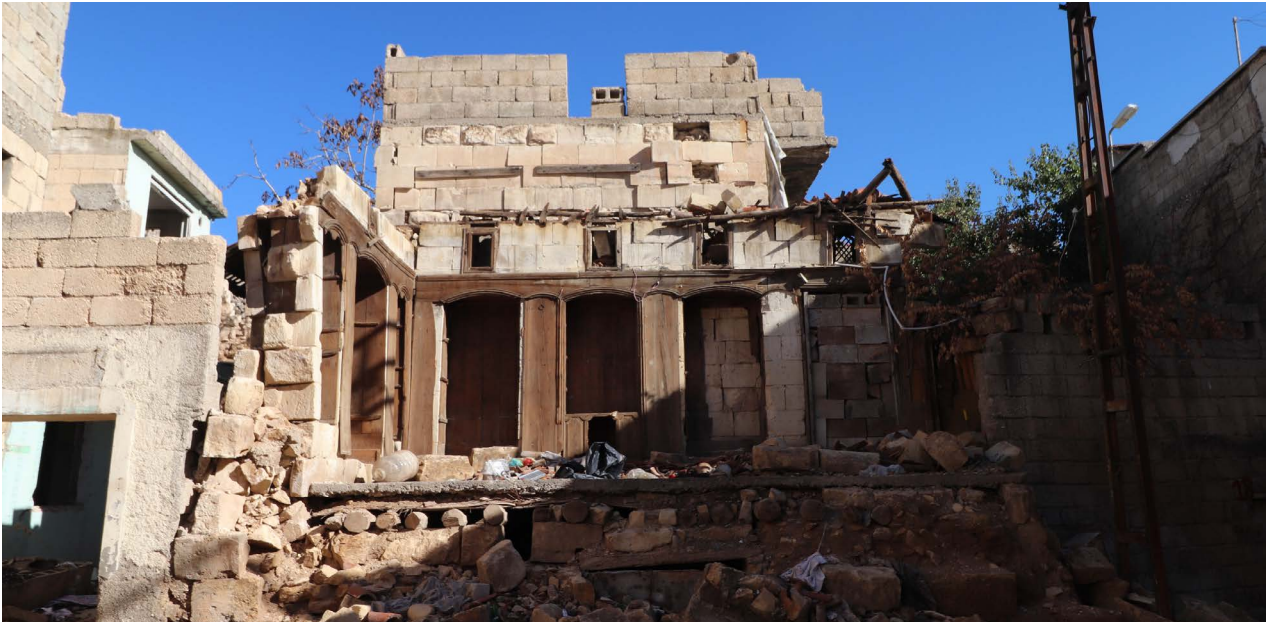
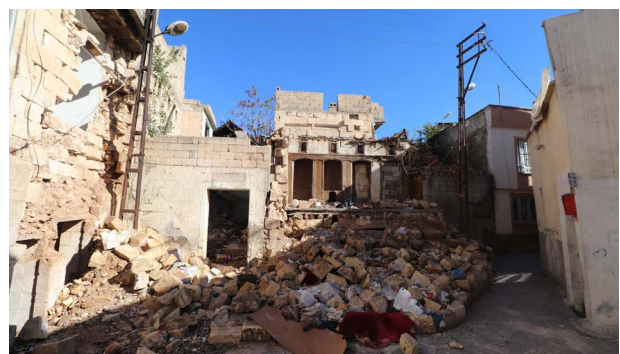
Գտնվում է Յափրաք թաղամասի Հասան Բալթա փողոցում՝ 461/63 համարի կղզյակի հողակտորում: Դժվար է նկարագրել շենքի ընդհանուր ճարտարապետական հարկանիշները, քանի որ այն մեծ մասամբ փլված է: Առաջին հարկը մասնակի կանգուն է և կից է հարևան շենքերին: Տաշած քարից երկշերտ կառուցվածք ունեցող շենքում երկաթբետոնե հարակի հավելում է նկատվել: Փլված ճակարի բացվածքից երկաթբետոնե հարակի տակի փայտե գերաններ են տեսանելի: Գերանների միջև հեռավորությունը մոտավորապես 35 սմ է, և գերանները միջինում 12 սմ են: Փլված պատի հետևի ներքին տարածքը բաց է: Պահարանի և որմնախորշի նման փայտե մանրամասների մի մասը տեղում է: Տանիքի փայտե գերանների մի մասը մնացել է չփլված պատերի վրա, սակայն տանիքի ձևին կամ վերին կառուցվածքին վերաբերող որևէ մանրամասի մասին կարծիք հայտնել հնարավոր չի եղել տեղանքային աշխատանքների շրջանակներում:

Շենքի կանգուն մնացած պատերը շատ վատ վիճակում են: Կան բազմաթիվ ուղղահայաց և անկյունագծային ճաքեր: Որոշ շինարարական

տարրեր իրենց սկզբնական դիրքերում չեն և շարժվել են դեպի դուրս: Շենքի փլված քարերը դարսված են փողոցում:

Շենքը, գնահատված վիճակով, մեծ վրանգ է ներկայացնում շրջակայքի համար: Անվերահսկելի մուտքերը կանխելու համար պետք է շրջապատվի անվտանգության միջանցքով: Փողոցում գտնվող փլատուների մեջի շինարարական տարրերը պետք է հայտնաբերվեն և պահպանվեն ապահով վայրում: Շենքի ներսում և դրսում բոլոր առարկաները, որոնք կարող են վրանգ տեղծել, պետք է հեռացվեն: Քանի որ տանիքը լրիվ փլվել է, շենքի հետագա վնասվածքները կանխելու համար պետք է պատրաստվի պաշտպանիչ տանիք:
