# ԱՅՆԹԱՓ

Վրանգված Ճարտարապետական Ժառանգության  
Գնահատումը Երկրաշարժից Հետո

@Անադոլու Բյուլթոլր  
Հուլիս 2025  
ISBN: 978-605-5276-26-3

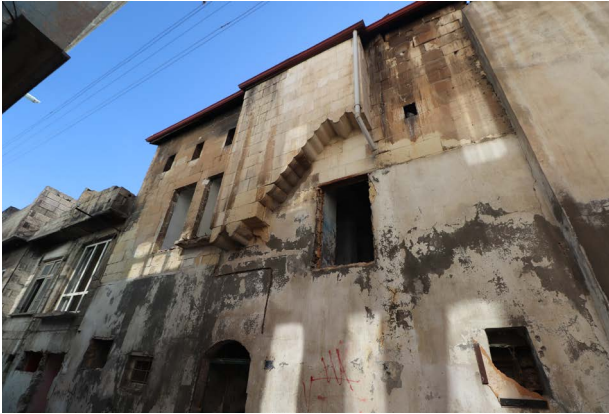
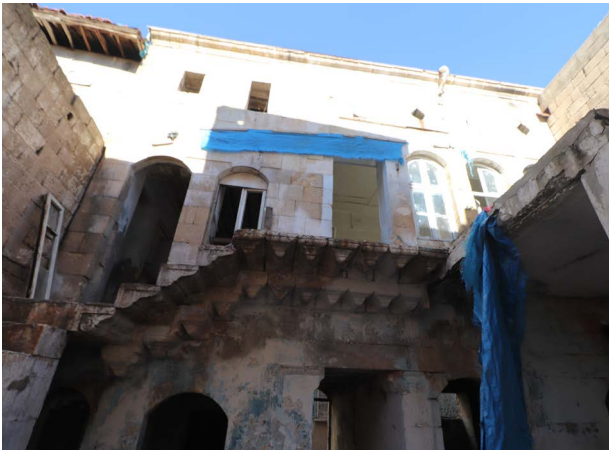
#### 4.1.16. Առանձնատուն

Գտնվում է Յափրաք թաղամասի Յափրաք փողոցում՝ 460/19 համարի կղզյակի հողակտրորում: Եռահարկ բնակելի շենքն ունի բակային հարակազմային սխեմա և կից է հարևան շենքերին: Տեղանքային աշխատանքների ընթացքում պարզվել է, որ շենքը 2023թ. փետրվարի 6-ի երկրաշարժերից առաջ լքված է եղել: Տաշած քարից երկշերտ կառուցվածք ունեցող շենքի՝ փողոցին նայող հյուսիսային ճակարին կա ելուստ, որտեղ ներքին սանդուղքները արտաքին ճակարից ընթեռնելի են: Շենքի դրսին արտահայտված սանդուղքով ձեղնահարկ բարձրացող այս հարվածները տարածքի մյուս պարմական շենքերում էլ հանդիպող ճարտարապետական հարկանիշ են: Դիտարկում է կատարվել՝ մտնելով շենքի բակ: Հատակներին երկաթբետոնե միջամություն կա:

Շենքը ներկայիս վիճակում դասակարգված է որպես թեթև վնասված: Բացվածքների վրայից վերև բարձրացող ճաքերից և սվաղի թափվածքներից բացի փլուզման վրանգ սպեղծող կառուցվածքային խնդիր չի նկատվել: Առջև ճակարի սանդուղքի ելուստի քանդակազարդ քարերից մեկը տեղաշարժվել է, իսկ ամենաստորին շարքի կողմ քարերից մեկը կոտրվելով ընկել է: Իր մասշտաբով և ճարտարապետական հարկանիշներով շքեղ այս շենքը, թեև թեթև վնասված է, գտնվում է Շրջակա միջավայրի և քաղաքաշինության նախարարության կողմից հայտարարված քանդվելիք շենքերի ցանկում: Կայացված քանդման որոշումները անվերադարձ կորուստներ կպարճառեն տարածաշրջանի մշակութային ժառանգությանը: Երկրաշարժից վնասված մշակութային արժեքների համար փրկարարական և պահպանողական լուծումները պետք է առաջնահերթ լինեն: Այս շենքը իր մասշտաբով և պահպանված սկզբնական մանրամասներով վերանորոգման ենթակա շենք է:

Շենքի բակի դուռը բաց է: Անհրաժեշտ է անվտանգության ժապավեն քաշել անվերահսկելի մուտքերը կանխելու համար, որպեսզի միջավայրի համար վրանգ չսպեղծվի: Առջև ճակարից ընկած քարերը ցրված են մուտքի մոտ, դրանք պետք է պահպանվեն ապահով վայրում, որպեսզի չկորչեն և որպեսզի կանխվի վերաօգտագործման նպատակներով օգտագործումը:

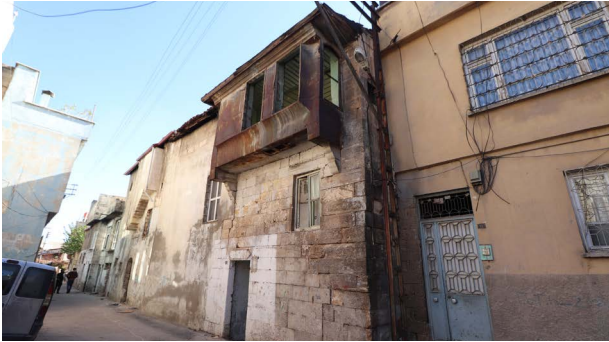
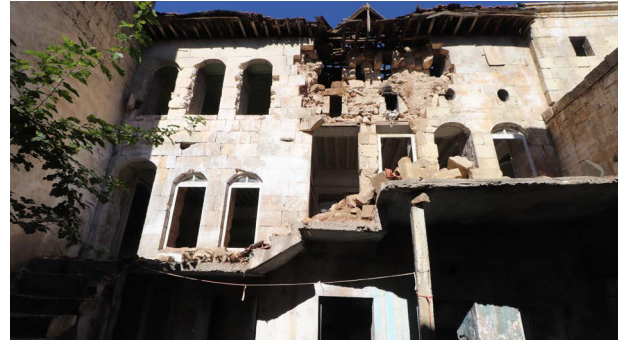
#### 4.1.17. Առանձնավորում

Շենքը ներկայիս վիճակում դասակարգված է որպես ծանր վնասված: Բակի հարավային ճակարի վերին հարկի պատի կենտրոնական հատվածը փլվել է, և փլատակների մի մասը հեռագայում ավելացված երկաթե սյուներ բակի սանդուղքների վրա մեծ վրանգ է ներկայաց-

նում: Այս հատվածի վրայի տանիքի տարրերը նույնպես մեծ մասամբ կորսվել են: Հարկապես հարավային կողմում՝ բակային ճակարներում բացվածքների վրա և շուրջը նկատվել են ուղղահայաց և անկյունագծային ճաքեր: Հարավային բակի ճակարի բացվածքների շուրջ կոտրված և ճաքած տաշած քարեր կան: Շենքը գտնվում է Շրջակա միջավայրի և քաղաքաշինության նախարարության կողմից հայտարարված քանդվելիք շենքերի ցանկում, սակայն, ինչպես մյուս օրինակներում, իր մասշտաբով և պահպանված բնօրինակի մանրամասներով փրկության սպասող մշակութային ժառանգության օրինակ է:

Շենքի բակի դուռը բաց է: Վրանգը նվազեցնելու և անվերահսկելի մուտքերը կանխելու համար շենքի շուրջ պեղք է անվտանգության ժապավեն քաշել: Բակում ցրված վնասված գտնվող փլված շինարարական տարրերը պեղք է փափագրվեն և պահպանության տակ առնվեն ապահով տարածքում: Մասնակի փլված և հարթությունից դուրս շարժումների մեծ քանակով աչքի ընկնող հարավային բակի պատում պեղք է ստեղծվել համակարգեր, որոնք կամրացնեն հարկապես այն բացվածքների շրջակայքը, որպեսզի ճաքերի թիվը մեծացել է: Սրանից զատ տանիքի համար ժամանակավոր ծածկ է անհրաժեշտ: Քանի որ շենքը կից է հարևան շենքերին, պեղք է հաշվի առնել նաև շրջակա շենքերի համար ստեղծված վրանգը: Այս միջոցառումները կենսական են փլուզման վրանգի դեմ, և միայն այս քայլերից հետո հնարավոր կլինի երկարաժամկետ որոշումներ կայացնել:

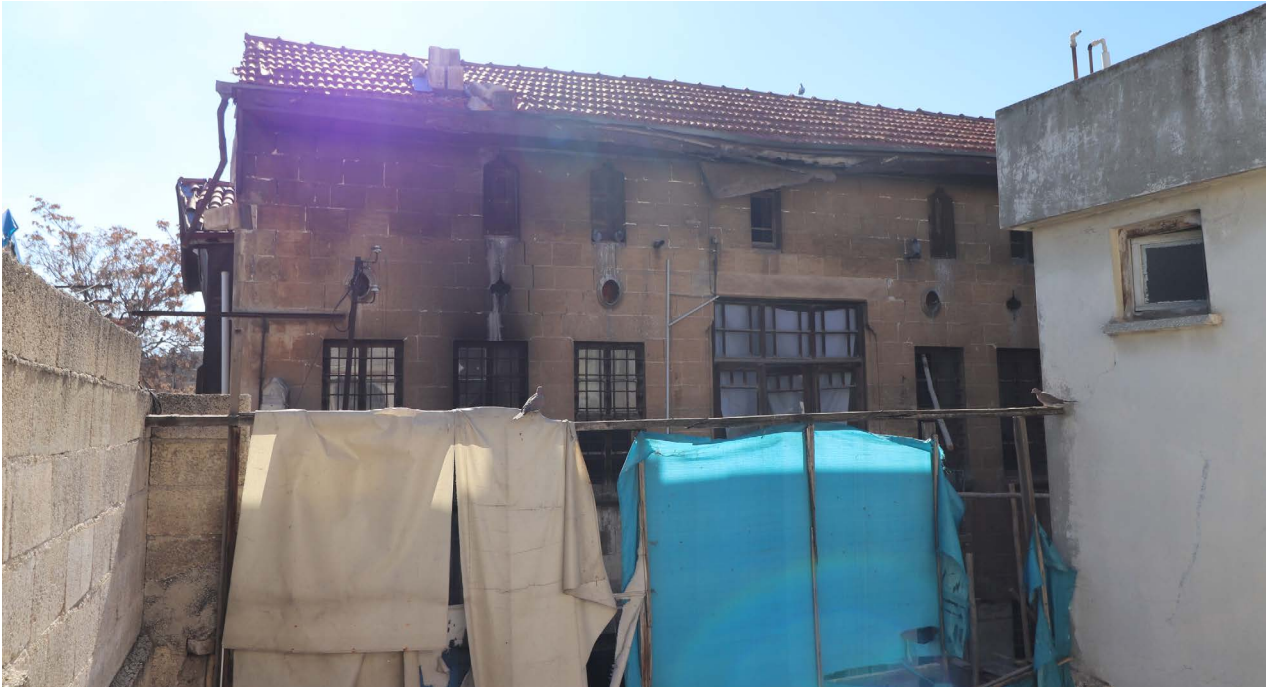
#### 4.1.18. Առանձնավորում

Այն գտնվում է Յափրաք թաղամասում՝ Ալի Նաջար փողոցի 455/17 հասցեումն Եռահարկ բնակելի շինությունն ունի ուղղանկյուն հարակազիծ և կից է հարավային շենքին Շենքը, որի բնօրինակ նշանակությունը բնակելի էր, օգտագործվել է որպես բնակարան մինչև 2023 թվականի փետրվարի 6-ի երկրաշարժերը Կտրված քարով կրկնակի պատով կառուցված շենքի հյուսիսային մասում գտնվում է բակը Շենք մուտքը կապարվում է բակի պատի կամարաձև դռնից Շենքն ունի թամբաձև տանիք, փողոցային ճակատը ավարտվում է ճակտոնով, և երրորդ հարկի պատը մասամբ փլուզված է և

Ներկայումս շենքը դասակարգվել է որպես միջին վնասված Ներս մուտք չի կապարվել, գնահատվել են միայն արևմտյան և հյուսիսային ճակատները Դաշտային հետազոտությունների ընթացքում արձանագրված ամենակրիտիկական վնասը շենքի փողոցային ճակատի փլուզված վերին հարվածն է և Փլուզված բացվածքի շուրջ կառուցվածքային տարրերը տեղաշարժված են և Բացի

այդ, փլուզված հարվածներից դեպի ստորին մակարդակների բացվածքներ նկատվել են անկյունագծային ճաքեր և Փողոցին նայող արևմտյան ճակատին նկատված ճաքերը կրկնվում են նաև հյուսիսային ճակատին Այս շենքը նույնպես ներառված է Շրջակա միջավայրի և քաղաքաշինության նախարարության կողմից հայտարարված քանդման ենթակա շենքերի ցանկում:

Դաշտային աշխատանքների ընթացքում շենքի փլուզված հարվածի կառուցվածքային տարրերը փողոցում չեն նկատվել և Առկա բեկորները պետք է տեղափոխվեն ապահով վայր, իսկ շինանյութերի զգալի կորուստ կրած շենքի տարրերը պետք է ուշադիր հայտնաբերվեն և պահեստավորվեն Շենք մուտքը փողոցից հնարավոր չէ Այս պարագայում անվերահսկելի մուտքերի կանխարգելման միջոցառումների առաջարկների կարիք չի եղել և Փողոցային ճակատում փլուզված հարվածից և ճաքերից առաջացող հնարավոր պատի շարժումը կանխելու համար պետք է տեղադրվեն հենարանային համակարգեր:

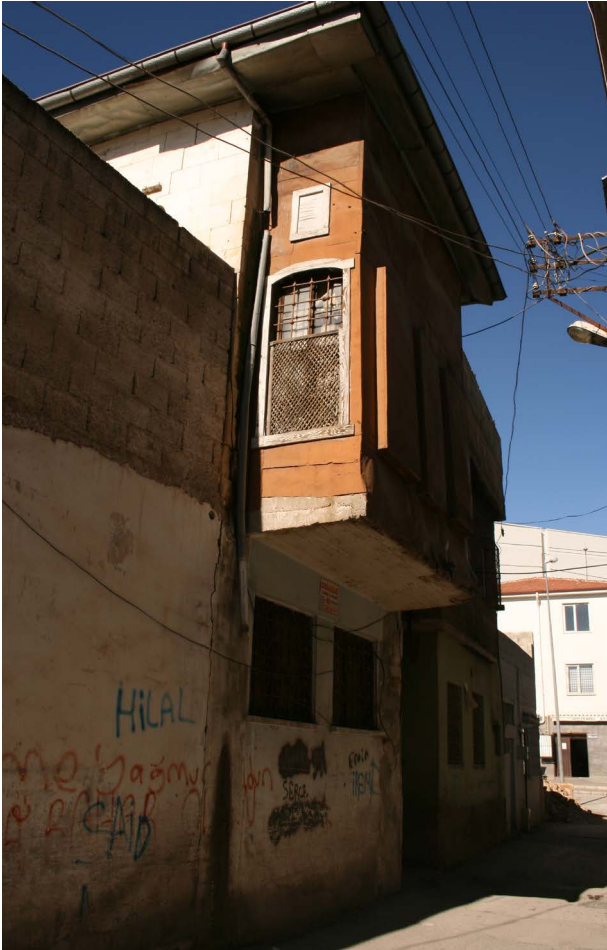
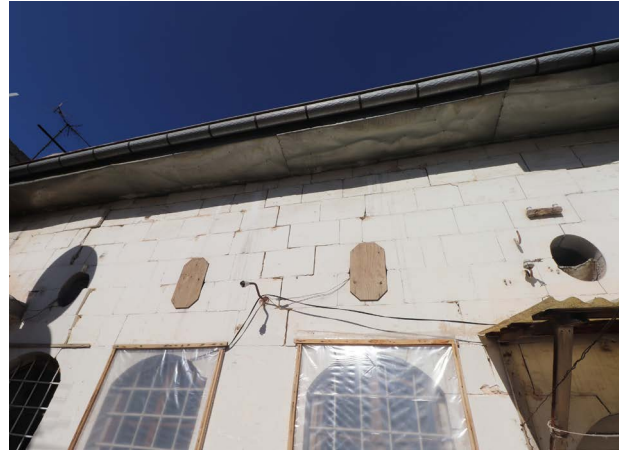
Թեթև վնասված դասակարգված շենքի հա-  
րավային ճակատում առկա են ուղղահայաց  
ճաքեր, և նկատվել է արտաքին շերտի շի-  
նանյութերի դեպի դուրս շարժում: Նույն շար-  
ժումը առկա է նաև հարավային ճակատում,  
և պատերում նկատվել են ուռուցիկություններն  
Կրկին, բացվածքների միջև ընկած և ուղղա-  
հայաց շարունակականություն ունեցող պատի  
հարվածներում հայտնաբերվել են անկյու-  
նագծային ճաքերն Շենքի ներքին տարածքնե-  
րում նույնպես տարբեր չափերի բազմաթիվ  
մագանման ճաքեր նկատվել են ծեփի վրա:

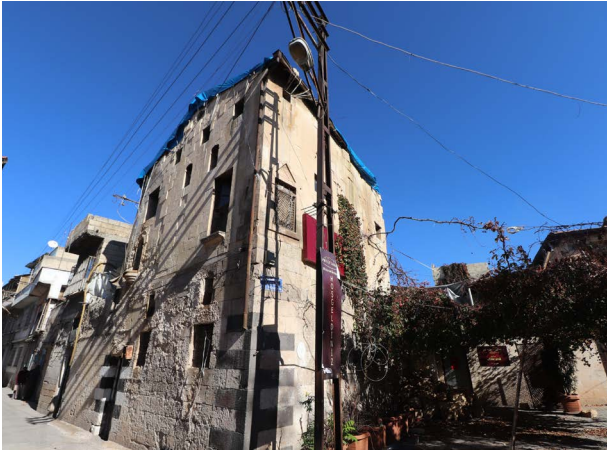
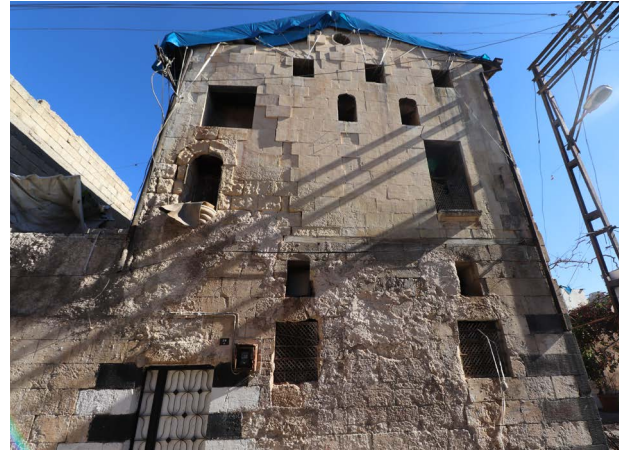
Հարկապես արևմտյան և հարավային ճակատներում բացվածքների շուրջ նկատվելի են բազմաթիվ ուղղահայաց և անկյունագծային ճաքեր։ Երկրաշարժի պատճառով նյութական կորուստներ չկան, սակայն պարզ է, որ արևմտյան և հարավային ճակատների պատերը շարժվել են հարթությունից դուրս։ Ճաքերի հետ

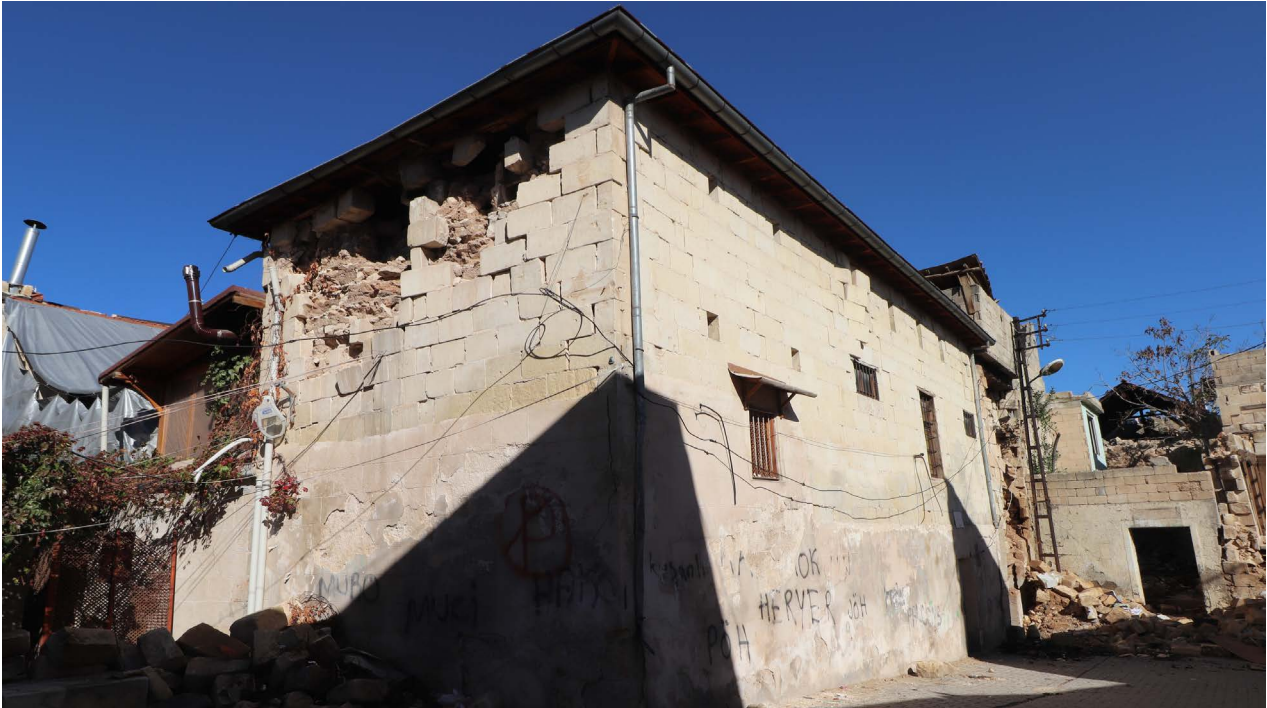
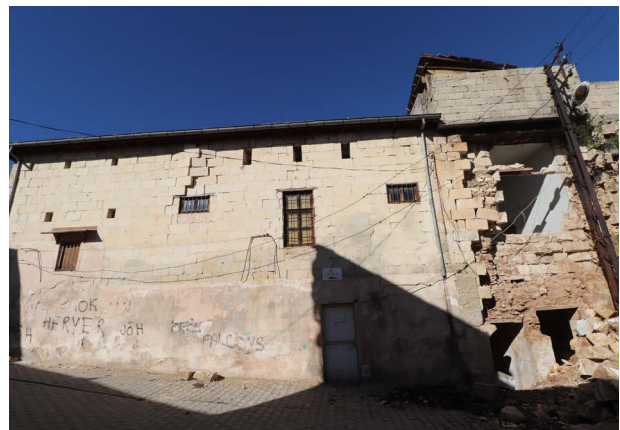
2023 թվականի փետրվարի 6-ի երկրաշարժերից հետո ծանր վնասված շենքի հարավային ճակարի բացվածքների շուրջ առաջացել են ուղղահայաց ճաքեր: Նկատվում է շինանյութերի տեղաշարժ/տեղափոխում: Արևմտյան ճակատում տեղի ունեցած փլուզումը հանգեցրել է նյութական կորուստների, այս ուղղությամբ պատերի վերին մակարդակներում արտաքին շերտը թափվել է, և երևում են լցանյութերը: Շենքի կառուցվածքային ամբողջականությունը վրանգված է:

Նախ և առաջ, փլատակների միջից հայտնաբերված շինարարական տարրերը պետք է

տեղափոխվեն ապահով վայր և պահպանվեն: Շենք անվերահսկելի մուտքերը և դրանից բխող վրանգները կանխելու համար պետք է տեղադրվի անվտանգության ժապավեն: Տեղաշարժված շինարարական տարրերի և հարթությունից դուրս եկած պատերի համար պետք է մշակվեն և կիրառվեն հենարանային կառուցվածքային համակարգեր: Մասնակիորեն փլուզված փանիքը պաշտպանիչ ծածկոցով ծածկելը նույնպես կնվազեցնի եղանակային պայմանների պարճառով շենքին հասցվող հնարավոր վնասները:

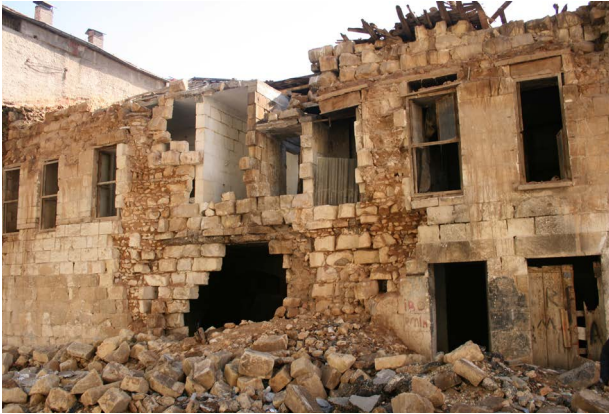
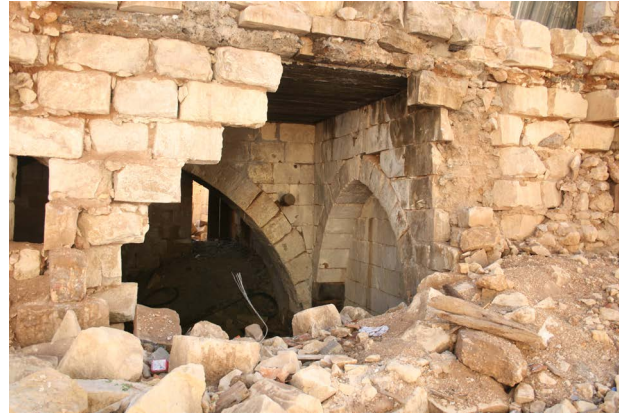
Կամարաձև բացվածքներով բաժանված ներքին սենյակները սկզբնապես պետք է որ ծածկված լինեին կամարներով: Սակայն հարակները փոխարինվել են երկաթբետոնով և վնասել են բնօրինակ հյուսվածքը: Առաջին հարկի սենյակներից մեկում գտնվող իրերը և պատերի մրի հետքերը վկայում են շենք անօրինական մուտքերի մասին: Շենքի փլատակները մասնակիորեն զբաղեցնում են փողոցը, և շինանյութերը կուտակված են: Տանիքը մասնակիորեն փլուզվել է: Բերոնե հարակը և փանիքի փայտե կմախքը տեսանելի են փողոցի մակարդակից: Բացի այդ, Google Maps-ի փողոցային տեսարաններում 2022 թվականի հոկտեմբերի լուսանկարից երևում է, որ շենքը վրանգ էր ներկայացնում նաև մինչև երկրաշարժը, ճակատային մասում ժամանակավոր միջոցառումներով տեղադրվել էին հենարանային համակարգեր, և շենք մուտքը կանխելու համար առջև մասը փակվել էր:

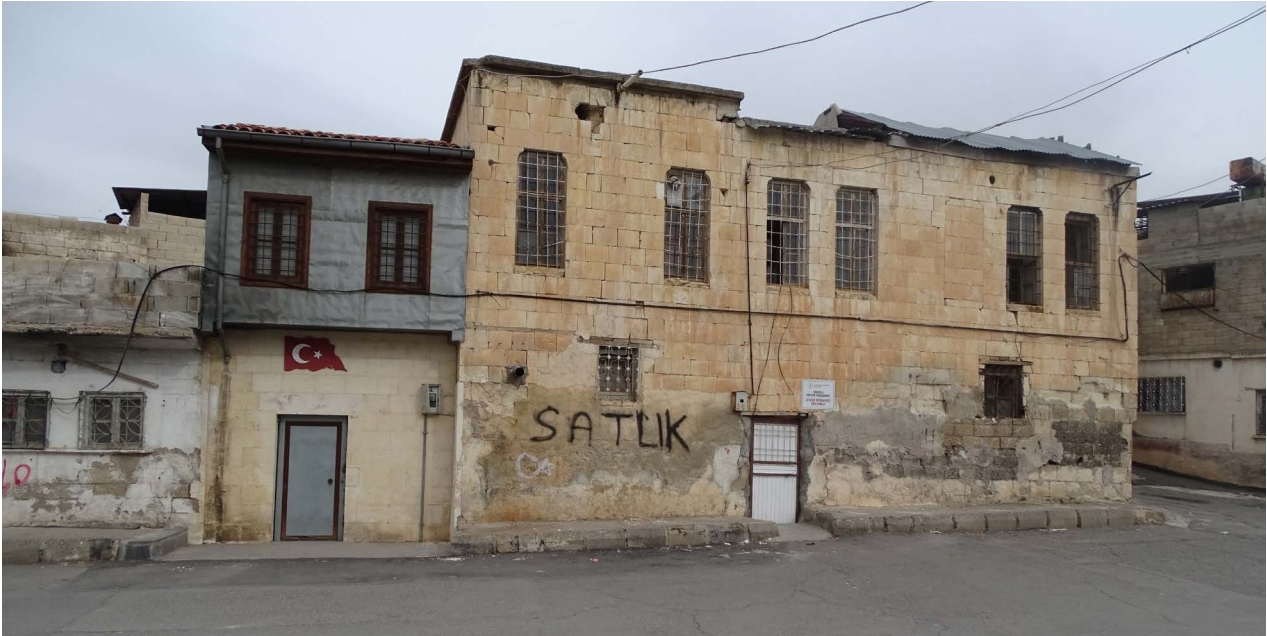
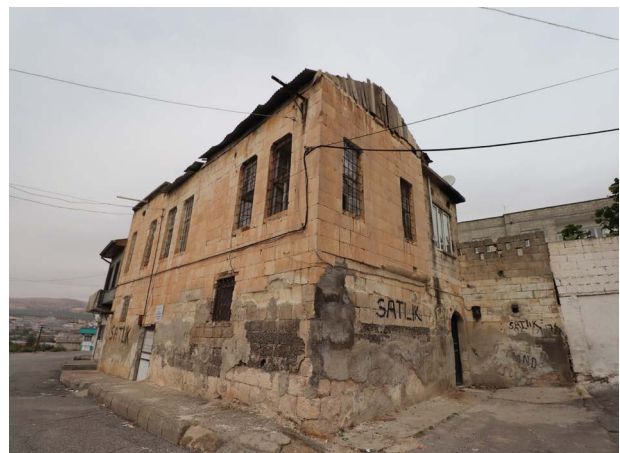
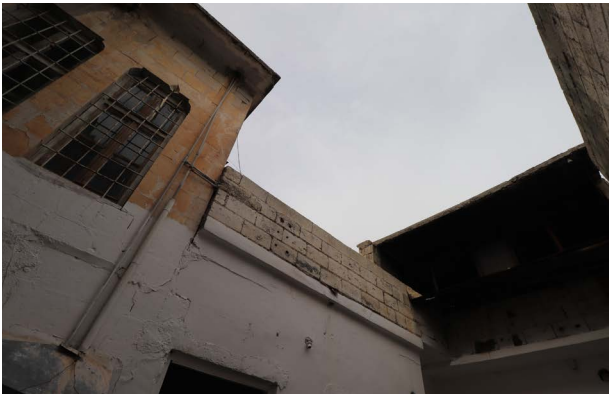
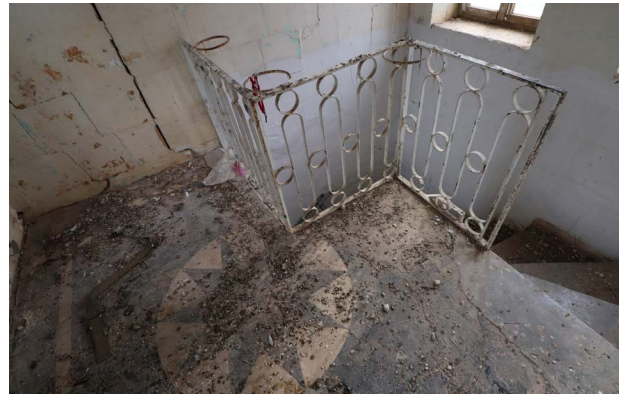
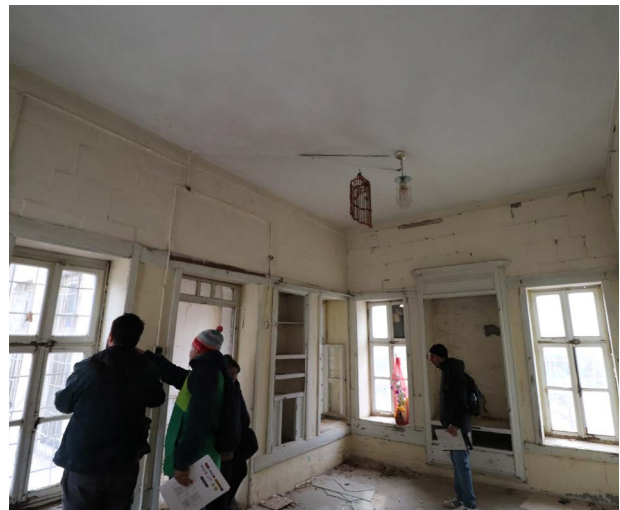
Մուտքի ճակարը առաջին հարկի մակարդակում ենթարկվել է ինքնենսիվ միջամտության: Մասնակիորեն ծեփված է ցեմենտային շաղախով, և ճակարի բնօրինակ պարի հյուսվածքը լրացվել է գազբետոն-բլոկներով: Շենքն ունի երկու մուտք. առաջինը արևելյան ճակարի կամարածև մուտքն է, մյուսը՝ հարավային ճակարի կենտրոնում գտնվող ուղիղ շեմքով լայն դուռը: Առաջին հարկի

Շենքն իր ներկայիս՝ շար միջամտության ենթարկված վիճակում տուժել է փետրվարի 6-ի երկրաշարժից և տեղում կատարված դիֆարկումներով գնահատվել է որպես «միջին վնասված»: Նկատվել են երկրաշարժի հետևանքով առաջացած վնասներ, ինչպիսիք են պատուհան-դուռ բացվածքների վերևում դեպի վեր շարունակվող ճաքերը, բացվածքների միջև մնացած պատի հատվածներում անկյունագծային ճաքերը, շենքի հիմնական պատերի հարթությունից դուրս շարժման հետևանքով առաջացած առանցքային շեղումները և արկղային փափով կառուցված երկշերտ պատերի արտաքին շերտերի միջուկից անջատվելը: Պատերի այս շերտի անջատումը-շարժումը նկատվում է նաև շենքի ներքին փարածքի որոշ կետերում:

Բոլոր այս դիֆարկումների և տվյալների հիման վրա կարևոր է շենքի հողի ուսումնասիրությունից և մանրամասն ճարտարապետական փաստագրումից հետո պարաստվելիք վերականգնման զեկույցի համաձայն թե՛ երկարացնել դրա կյանքը, թե՛ վերադարձնել բնօրինակ ճարտարապետական կառուցվածքին: Սակայն կարճաժամկետ հեռանկարում պետք է ձեռնարկվեն հրապապ և ժամանակավոր մշտական միջոցառումներ՝ կանգնեցնելու շենքի թե՛ ժամանակի ազդեցությամբ, թե՛ վերջերս տեղի ունեցած երկրաշարժի հետևանքով ստացած վնասների զարգացումը: Նախ և առաջ պետք է հեռացնել շենքի առկա փանիքը և կառուցել նոր փանիք, որը կծածկի ողջ զանգվածը: Զարե պատերում շերտի շարժման և նյութի կորստի նկատված կետերում պետք է կատարել լրացում և վերանորոգում բնօրինակ նյութով, պետք է ամրացնել պատերի միացման կետերը: Շենքին հետագայում ավելացված երկաթբետոնե հավելումների հեռացումը՝ շենքը ստատիկ տեսանկյունից չճանաբեռնող մեթոդներով, միջնաժամկետ հեռանկարում շենքի կյանքը երկարացնող միջամտություն կլինի:

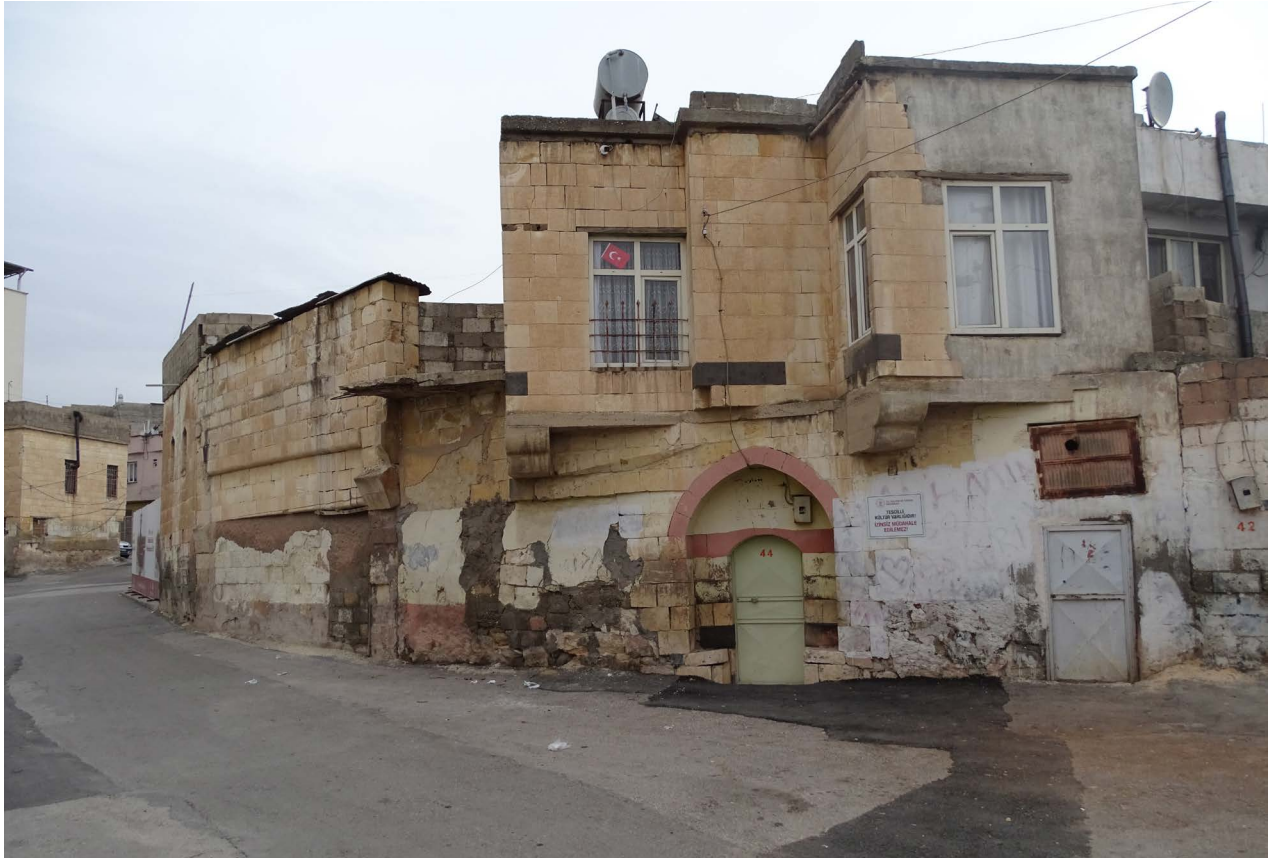
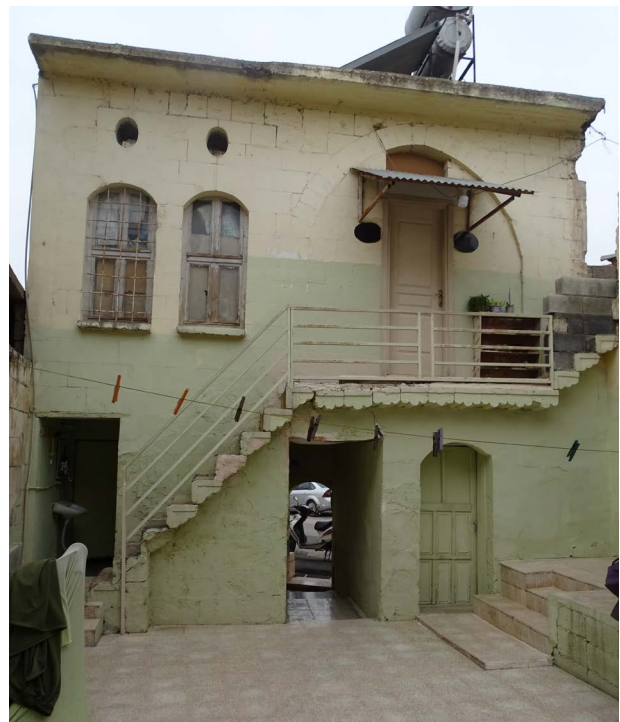
### 5.1.5. Առանձնատուն

Գտնվում է Ֆեքանի թաղամասում՝ 1289 կողակի 16 հողակտորում, Օգթեքին փողոցի վրա, և հողակտորի հիմքի մակերեսը մոտավորապես 145 քմ է: Շենք մուրաթը երկու ներքին կամարաձև դռների բացվածքներից է: 44 դռան համարով շենքը պահպանում է իր բնօրինակ գործառույթը՝ շարունակելով օգտագործվել որպես բնակելի տուն:

Առաջին և երկրորդ հարկերից բաղկացած և բակի շուրջը դասավորված զանգվածներից կազմված շենքերի խումբը պարպեզի բարձր պատերով բաժանված է փողոցից: Փողոցի ուղղությամբ երեք եռանկյունաձև ելուստներով դուրս գցված երկրորդ հարկում կան երեք ուղիղ շենքով պարուհանի բացվածքներ: Փայտե շենքով այս պարուհանների բացվածքները չափերով և համամասնությամբ ընկալվել են որպես շենքին հերազայում կարարված մի-

ջամություններ: Հարկի բարձրությունը առաջին և երկրորդ հարկերում մոտավորապես 3.5 մ է: Մուտքի ճակատին նույնպես արտացոլված երկրորդ հարկի երկաթբետոնե հատակը հաստատում է այն միտքը, որ այս մակարդակում հարկի պատերը թարմացվել են: Ճակատից դուրս ցցված երկու մեծ եռանկյունի ելուստների ծայրում՝ առաջին հարկի հիմնական պատերի վրա հենված երկու շարք քարից կազմված հենարաններ կան:

Շենքը, հատկապես երկաթբետոնե տանիքի և հարկի ծածկի նման միջամտությունների պատճառով, շատ է հեռացել իր բնօրինակ ճարտարապետական կառուցվածքից: Առաջին գործողությունը միջնաժամկետ հեռանկարում պետք է լինի հողի ուսումնասիրությունից և մանրամասն ճարտարապետական փաստագրումից հետո պարաստվելիք վերականգնման նախագծի համաձայն թե՛ դրա կյանքի երկարացումը, թե՛ բնօրինակ ճարտարապետական կառուցվածքին վերադարձնելը: Սակայն կարճաժամկետ հեռանկարում կարելի է ձեռնարկել հրապարակ և ժամանակավոր-մշտական միջոցառումներ՝ երկրաշարժի հետևանքով ստացած վնասների զարգացումը կանգնեցնելու համար: Նախ և առաջ շենքը պետք է թեթևացնել՝ ազատելով առկա ոչ բնօրինակ հավելումներից: Քարե պատերի այն հատվածներում, որտեղ նյութի կորուստ և քայքայում է նկատվում, պետք է կարարել լրացում և վերանորոգում բնօրինակ նյութով, պատերը պետք է ամրացնել միացման կետերից: Երկաթբետոնե հավելումների հեռացումը՝ շենքը ստատիկ տեսանկյունից չծանրաբեռնող մեթոդներով, նույնպես միջնաժամկետ հեռանկարում շենքի կյանքը երկարացնող միջամտություն կլինի:

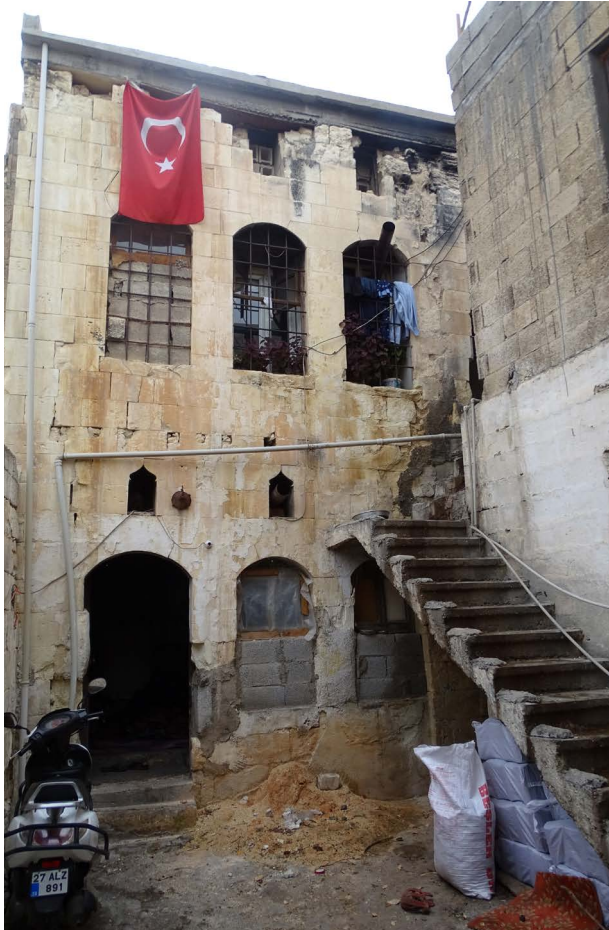
### 5.1.6. Առանձնատուն

Գտնվում է Ֆեքանի թաղամասում՝ 1289 կողակի 18 հողակտորում, Օզթեքին փողոց, թիվ 42-ում, և հողակտորի մակերեսը մոտավորապես 166 քմ է: Հողակտորում՝ նույն բակի շուրջ կազմակերպված, գտնվում է նաև գազբեյթոնե բլոկներով կառուցված ժամանակակից մեկ այլ շենք՝ Արտաքին սանդուղքով շենքի սանդուղքի աստիճանները հիմնականում բնօրինակ չեն և Գազիանթեփի բնակելի ճարտարապետության փիլաբանությանը համապատասխան արկղային փիլի պատի տեխնիկայով կառուցված շենքի հիմնական շինանյութը կտրված կրաքարն է և Շենքի բնօրինակ փայտե հարակը կառուցված է մոտավորապես 30 սմ հեռավորությամբ տեղադրված կլոր կտրվածքով փայտե գերաններով: Բնօրինակ փանիքը վերացել է և նորացվել է երկաթբետոնով:

Կտրված քարից կառուցված բնօրինակ բլոկի առաջին և երկրորդ հարկերի պատուհանների և դռների բացվածքները կամարաձև են, և բակին նայող այս ճակարներում պատուհանների առանցքներին հեղուկ կետերում գտնվում են կամարաձև զարդարված թռչնի բներ:

Ներկայումս լքված բնության բնակելի շենքը դեռևս պահպանում է իր բնօրինակ գործառույթը և մեկ ընտանիքի կողմից օգտագործվում է որպես բնակարան: Հասկանալի է, որ շենքը, որը վնասված էր նաև մինչև երկրաշարժը՝ ժամանակի և օգտագործման պատճառով, տուժել է նաև երկրաշարժից, և կատարված դիֆարկումների ու հետազոտությունների արդյունքում գնահատվել է որպես միջին վնասված: Շենքում դիֆարկված հիմնական երկրաշարժային վնասներն են պատերի որոշ կետերում նկատվող հարթությունից դուրս շարժումները և այս շարժումների հետևանքով առաջացած բացվածքների վրա բարձրացող ճաքերը: Շենքի շարվածքային պատերի և երկաթբետոնե փանիքի սալի հանդիպման կետերում առաջացել է նյութի զգալի կորուստ: Հարկապես արկղային փիլի պատի բակին նայող արտաքին շերտում երևում է, որ կտրված քարի շարքն անջատվել է պատի միջուկից և ընկել: Երկաթբետոնե առաստաղի սալի ծանրությունը և, հավանաբար, այս քայքայմանը նպաստող մեկ այլ գործոն է:

Կարևոր է շենքի ոչ երկրաշարժային քայքայման պատճառները և երկրաշարժի ազդեցությամբ կրած վնասը վերացնելու նպատակով միջնաժամկետ հեռանկարում մանրամասն ճարտարապետական փաստագրման և դրա արդյունքում պատրաստվելիք վերականգնման նախագծի միջոցով այն ազատել ոչ բնօրինակ/երկաթբետոնե հավելումներից և անհրաժեշտ միջամտություններով վերականգնել ճարտարապետական ամբողջականությունը՝ շարունակելով գոյությունը նոր գործառույթով:

Կարճաժամկետ հեռանկարում, հաշվի առնելով շենքի առկա միջին վնասված վիճակը, անհրաժեշտ է հեռացնել շենքից վրանգ ներկայացնող հարվածները, շենքից անջատման վրանգ ունեցող բնօրինակ-որակյալ հարվածները պահպանել և տեղափոխել ապա-

հով վայր՝ հեղուկ օգտագործման համար: Անհրաժեշտ է կանխել շենքում ստացվող քայքայման զարգացումը՝ պատերը և բացվածքները հենարանավորելով փայտե-պողպատե նման տարրերով, որոնք հեշտ է հեռացնել շենքից:

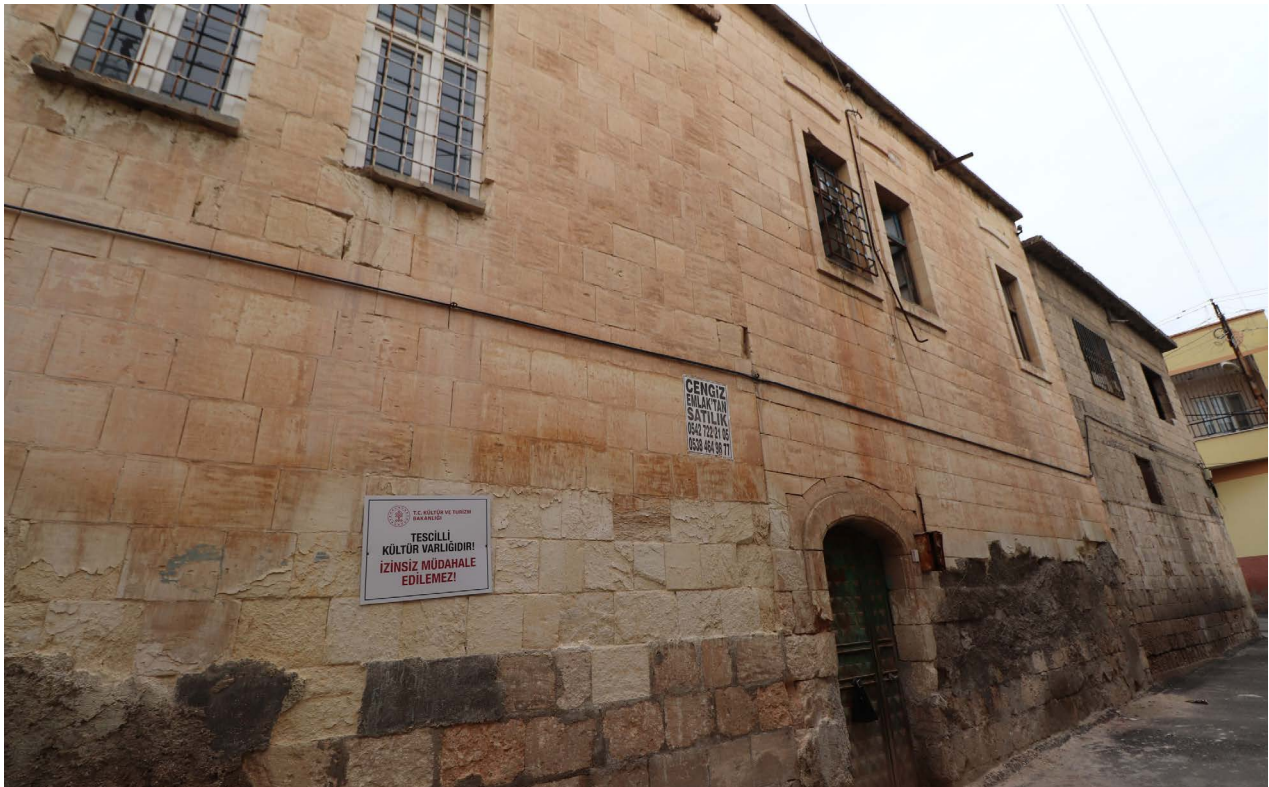
### 5.1.7. Առանձնատուն

Գտնվում է Ֆեքանի թաղամասում, 1289 թաղամաս, 22 հողակտորում, Օգոստոսի փողոց թիվ 26-ում, և հողակտորի մակերեսը մոտավորապես 222 քմ է: Ներկայումս դարձել է, և շենքի վերաբերյալ տպավորությունները և դիտարկումները հնարավոր է եղել կատարել դրսից: Հասկանալի է, որ ունի բավականին ընդարձակ հետնաբակ: Հողակտորի հարավային եզրին գտնվող արևելք-արևմուտք ուղղությամբ ձգվող ուղղանկյուն ձևով շենքը կառուցված է կարված քարից և երկշերտ միջուկով արկղային փիպի պատի տեխնիկայով:

Շենք մուտքը կամարաձև դռան բացվածքից է: Առաջին հարկի մակարդակում դռնից բացի այլ բացվածք չկա: Երկրորդ հարկում կան երեք ուղիղ շենքով պատուհաններ: Այս բացվածքները ստեղծված են ճակատից դուրս գցված քարե շրջանակով և շենքով: Շենքի բնօրինակ տանիքը վերացել է և նորացվել է երկաթբետոնե հարթ սալով:

Կատարված դիտարկումների և հետազոտության արդյունքում թեթև վնասված գնահատված շենքի հիմնական երկրաշարժային վնասները պատուհանների բացվածքների միջև պատերում կտրված քարերի կարաններին հետևող անկյունագծային և ուղղահայաց ճաքերն են: Շենքի առաջին հարկի մակարդակում նկատվում են ինտենսիվ ճաքեր, մակերեսային և նյութական կորուստներ՝ առաջացած սեփական քաշի և երկաթբետոնե տանիքի սալի ծանրության ազդեցությամբ: Այս հատվածում հայտնաբերվել է նաև ցեմենտային հիմքով ծեփի միջամություն:

Քանի որ հնարավոր չի եղել մտնել շենք կամ բակ, պահպանման առաջարկները պետք է հիմնվեն առջև ճակատի վերաբերյալ կատարված դիտարկումների վրա: Այս պարագայում պետք է կատարվի մանրամասն ուսումնասիրություն, որը կներառի նաև շենքի հատակների վիճակի, հետևյալ ճակատի քայ-

քայման, առանցքային շեղման և այլ վնասների բացահայտումը: Այս շենքի դեպքում սահմանափակ դիտարկումների վրա հիմնված երկրաշարժային վնասները կարճաժամկետ հեռանկարում կանգնեցնելու համար ճակատի պատուհանների և դռան բացվածքները պետք է հենարանավորվեն համապատասխան կախովի-հենարանային համակարգերով: Շենքի

բնօրինակ նյութը պետք է վերանորոգվի և համապատասխան մեթոդներով տեղափոխվի ապահով վայր՝ կրկին օգտագործելու համար: Վերջապես, փողոցի ճակատում հեփիտների առողջությանն ու անվտանգությանը սպառնալիք չներկայացնելու համար շենքը պետք է բերվի ստատիկ տեսանկյունից ապահով վիճակի:

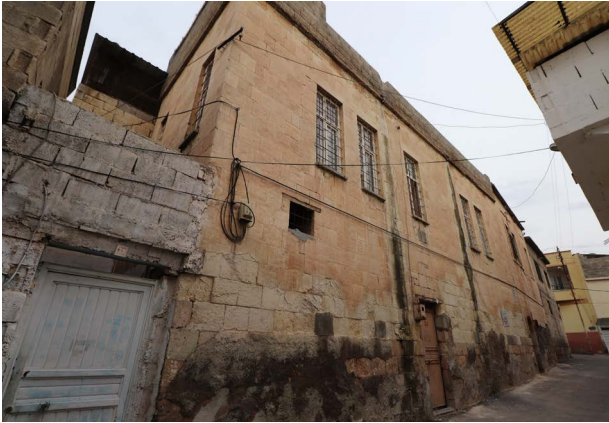
### 5.1.8. Առանձնատուն

Գտնվում է Ֆեքանի թաղամասում՝ 1289 կողակի 23 հողակտորում, Օգթեքին փողոց թիվ 28-ում, և հողակտորի մակերեսը մոտավորապես 164 քմ է: Կառուցապատման կողակի եզրին գտնվող հողակտորի շենքը ներկայումս դարարկ է, և շենքի վերաբերյալ տպավորությունները և դիտարկումները հնարավոր է եղել կատարել դրսից: Հողակտորի հարավային եզրին գտնվող, արևելք-արևմուտք ուղղությամբ ձգվող ուղղանկյուն ձևով շենքը կառուցված է կտրված քարից և երկշերտ միջուկով արկղային տիպի պատի տեխնիկայով: Շենք մուտքը ուղիղ շենքով դռան բացվածքից է: Առաջին հարկի մակարդակում դռնից բացի միակ բացվածքը դռան արևմտյան կողմի քառակուսի ձևով վերնապատուհանն է: Երկրորդ հարկում կան երեք ուղիղ շենքով պատուհաններ: Բնօրինակ տանիքը վերացել է և նորացվել է երկաթբետոնով: Երկաթբետոնե տանիքի ծածկին տեղադրվել է բլոկներից պարապետ:

Ներքին տարածք մուտք չի կատարվել, սակայն հասկանալի է, որ շենքն ունի բավականին ընդարձակ հեմիսֆեր, որտեղ գտնվում են նաև որոշ այլ շենքեր: Շենքի հարկերի միջին բարձրությունը մոտավորապես 4 մ է: Հնարավոր է եղել տեսնել, որ շենքի միջհարկային ծածկը և աստիճանների համակարգը փայտից են:

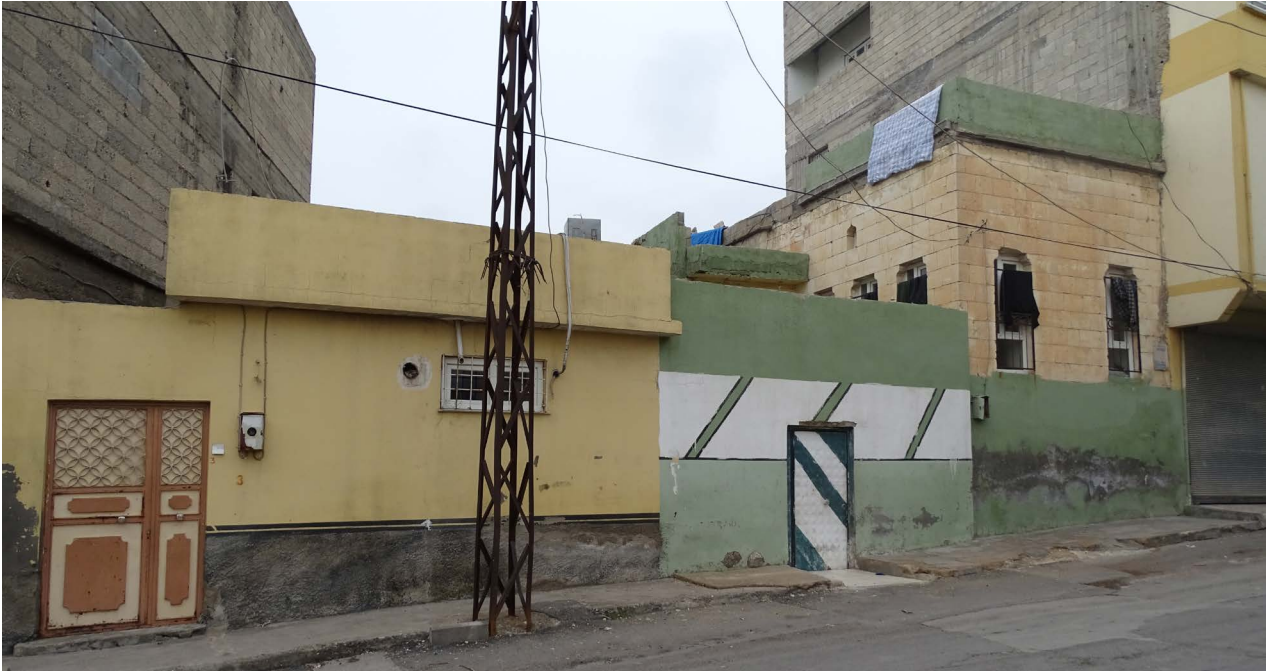
Գտնվում է Ֆեքանի թաղամասում՝ 1289 կղզյակի 33 հողակտորում, Յուքարը Օբա փողոցի վրա, և հողակտորի մակերեսը մոտավորապես 1618 քմ է: Արևելք-արևմուտք ուղղությամբ ձգվող ուղղանկյուն ձևի հողակտորի հյուսիսային և արևմտյան եզրերում տեղակայված Լ-աձև շենքը փողոցից բաժանված է բարձր պարսեղի պատով, և գլխավոր մուտքի դուռն ունի ուղիղ շենք: Կառուցված է կրված քարից արկղային տիպի պատի տեխնիկայով, և կառուցման ժամանակաշրջանը 20-րդ դարի սկիզբն է: Կառուցապատման կղզյակի եզրին գտնվող հողակտորի շենքը ներկայումս պահպանում է իր բնօրինակ գործառույթը և օգտագործվում է որպես բնակելի տուն, իսկ շենքի վերաբերյալ տպավորությունները և դիտարկումները հնարավոր է եղել կատարել բակից:

Մոտավորապես 3 մ հարկի բարձրությամբ երկհարկանի շենքի հատակները փայտից են: Ենթարկվել է ինտենսիվ օգտագործողների միջամտության, և շենքին ավելացվել են բակին նայող զանգվածներ: Բնօրինակ բակի ճակարի և արտաքին ճակատին նայող պատու-

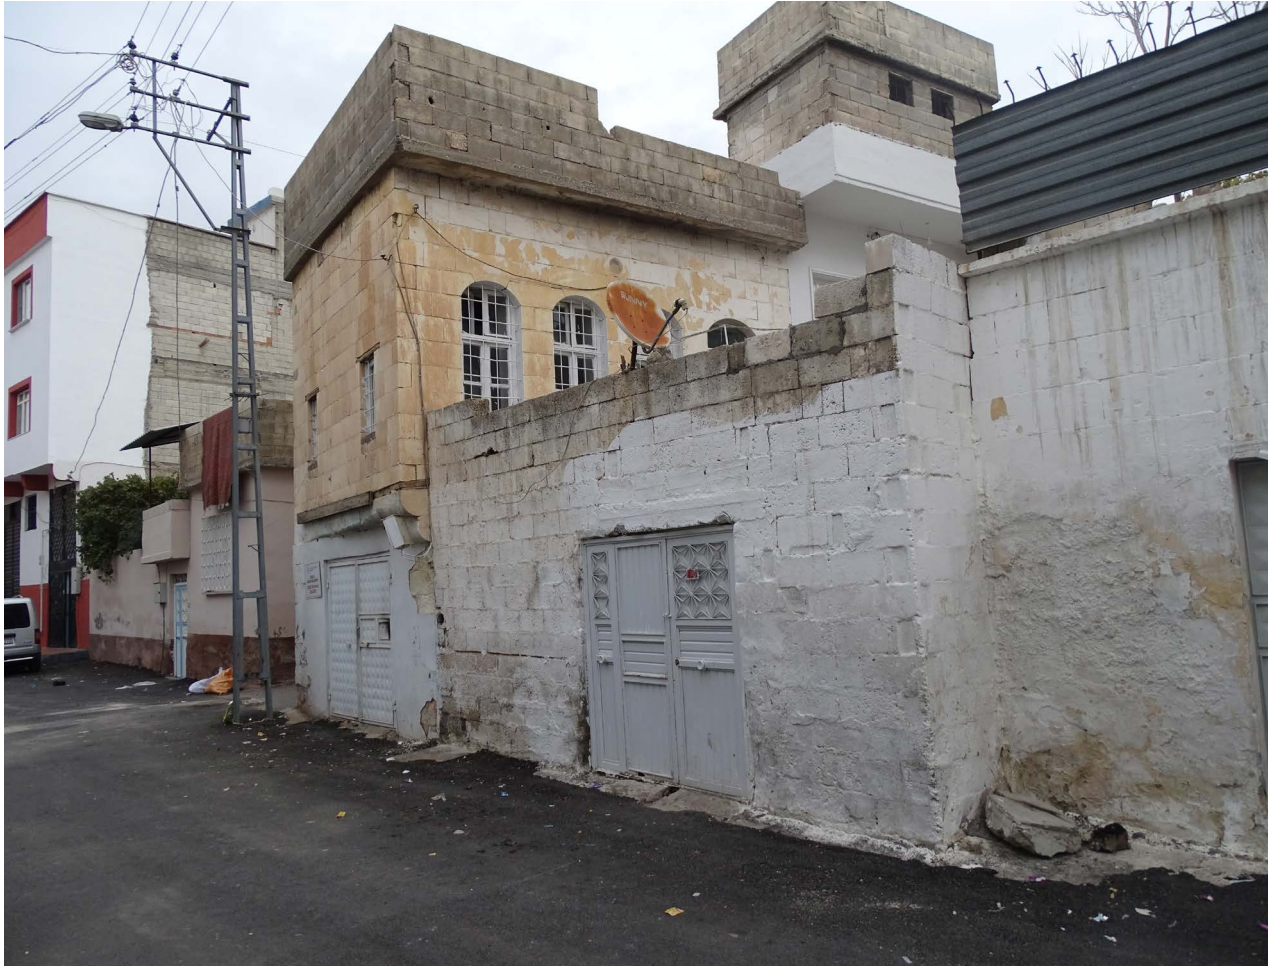
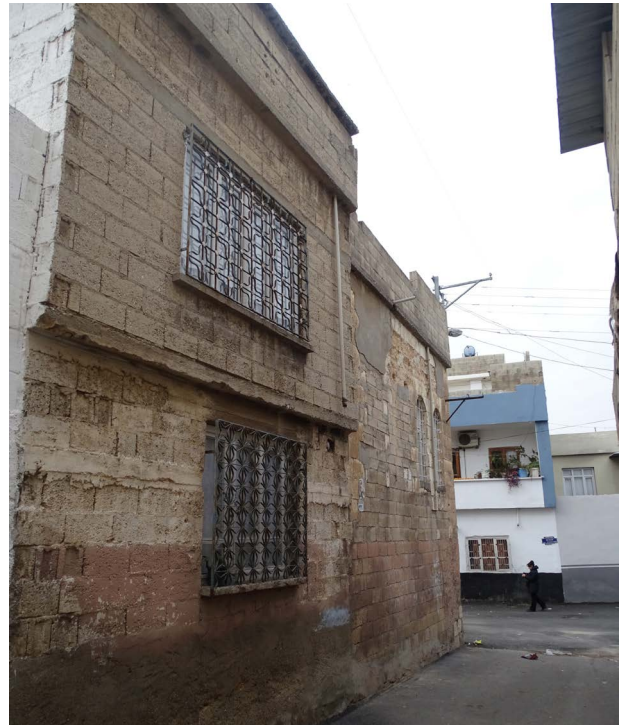
Գտնվում է Ֆեքանի թաղամասում՝ 1291 կողակի 1 հողակտորում, և կադաստրի գրանցամատյանում գրանցված է որպես «բակով քարե տուն»: Շենքի մուտքը Օգթեքին փողոցի վրա գտնվող ուղիղ շենքով մուտքի դռնից է:

Ներկայումս դատարկ շենքը մինչև երկրաշարժը պահպանել է իր բնօրինակ գործառույթը և դատարկվել է երկրաշարժից հետո: Այս պարճառով շենքի վերաբերյալ դիտարկումներն ու հերազոտությունները հնարավոր է եղել կատարել դրսից: Կառուցապարման կողակի հյուսիսարևմտյան անկյունում գտնվող ուղղանկյունաձև հողակտորում գտնվող շենքը տեղակայված է հողակտորի հյուսիսային եզրին և փողոցից բաժանված է բարձր պարսեղի պատով:

հարթ սալով: Ճակարից բոլոր ուղղություններով դուրս ցցված երկաթե սլոններ ծածկի վրա գտնվում է ոչ բնօրինակ բլոկե պարապետ: Առկա պարպեղի պատը նույնպես պարապետված է բլոկներից:

Դրսից նկատելի է, որ բակի ճակարում կան կամարաձև երեք պատուհան և մեկ դուռ, արևմտյան ճակարում՝ ուղիղ շեմքով, փայտե շեմքով երկու պատուհան, հյուսիսային ճակարում՝ երկու կամարաձև պատուհանի բացվածք: Փողոցին նայող արևմտյան ճակարում առաջին հարկի մակարդակի լայն դռան բացվածքը չափերով և բարձրությամբ, հավանաբար, ժամանակակից միջամտություն է, որ չի պահպանում շենքի բնօրինակ նախագծին: Հյուսիսային ճակարում նկատվում է ինքննստիվ ցեմենտային հիմքով շաղախի միջամտություն: Այս ճակարում որոշ կետերում բնօրինակ կառուցվածքային նյութը նորացվել է ժամանակակից բլոկներով, և ճակարի մեծ մասում նկատվում է նյութի զգալի կորուստ և մաշվածություն: Գետնի մակարդակի քարի շարքերում կան ճզմման հետևանքով առաջացած ճաքեր և մաշվածություններ, որոնք, ինչպես հասկացվում է, շենքի ստորին վիճակի անհավասարակշռության արդյունք են: Շենքի երկրաշարժային վնասներն են բացվածքների վերևում ուղղահայաց շարունակվող ճաքերը, բացվածքների միջև պատի հարվածներում նկատվող անկյունագծային ճաքերը և հարակի վերացումը: Կտրարված դիֆարկումների և բացահայտումների լույսի ներքո տվյալ բնակելի շենքը գնահատվել է որպես ծանր վնասված:

Քանի որ շենքն անօգտագործելի վիճակում է, անհրաժեշտ հրապարակ միջամտությունները պետք է լինեն անվտանգության ժապավենով շրջապատումը և մուտքի սահմանափակումը, հետիոտների համար վտանգ ներկայացնող հարվածների վերահսկվող հեռացումը շենքից, բացվածքների և պատերի կախումը կամ հենարանավորումը համապատասխան տեխնիկայով և նյութերով: Միջնաժամկետ հեռանկարում անհրաժեշտ գործողությունները պետք է լինեն առկա վիճակի մանրամասն փաստագրումը, վերականգնման նախագծի պարապետումը, շենքի պահպանումը՝ վերադարձնելով այն բնօրինակ ճարտարապետական կառուցվածքին և դարձնելով այն օգտագործելի ստորին կետերից:

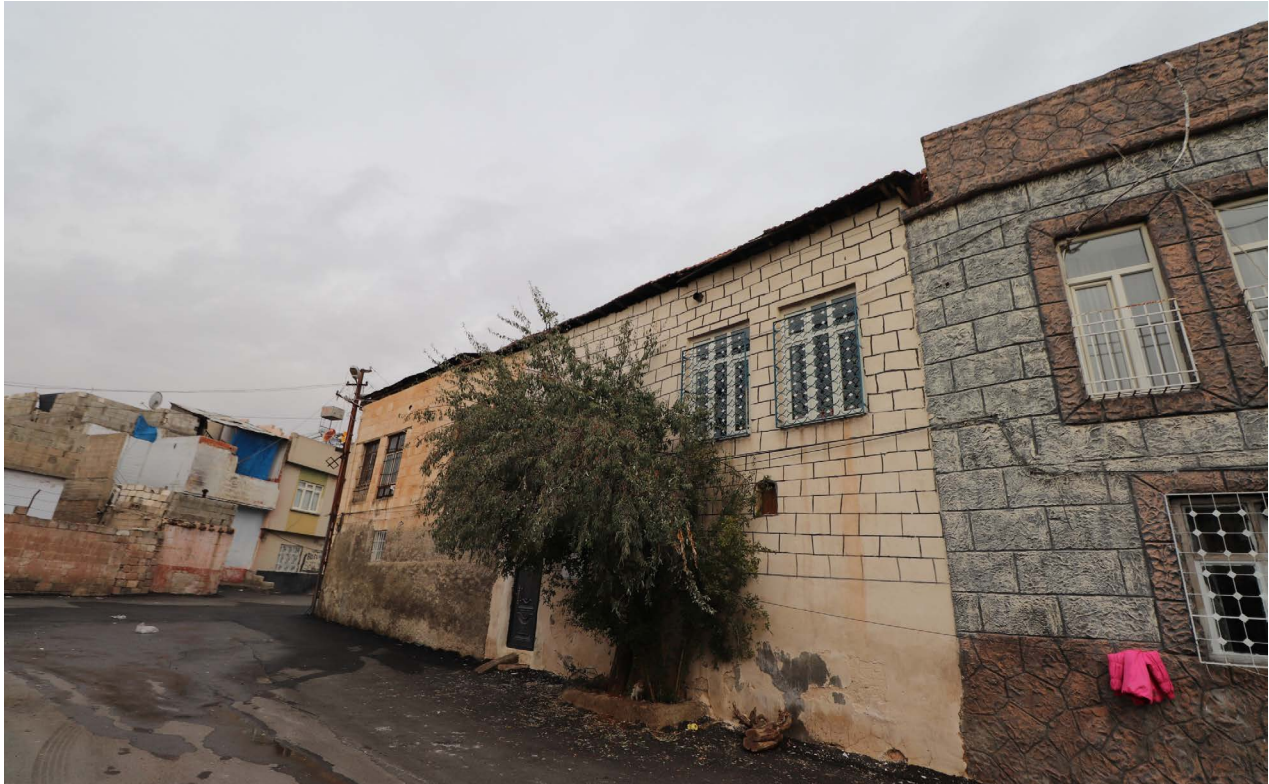
Գտնվում է Ֆեքանի թաղամասում՝ 1291 կողակի 9 հողակտորում, և կադաստրի գրանցամատյանում գրանցված է որպես «բակով քարե տուն»։ Երկհարկանի շենքը կառուցված է կից կառուցապատմամբ Ֆեքանի եկեղեցու անմիջապես հյուսիսային ուղղությամբ գտնվող կառուցապատման կողակի հարավային եզրին։ Ներկայումս նույնպես պահպանում է իր բնօրինակ գործառույթը և օգտագործվում է որպես բնակելի տուն։ 96 քմ մակերեսով հողակտորի հարավային եզրին, արևելք-արևմուտք ուղղությամբ ձգվող ուղղանկյուն ձևի շենքի թամբաձև փանիքաձաժկը պարված է Մարսելյան կղմինդրով և Թամբաձև փանիքը ծածկում է նաև շենքի արևմտյան կողմի հարևան շենքի մի մասը, և այս իրավիճակը վկայում է այս երկու հողակտորների միջև ընդհանուրանցումային օգտագործման մասին։

է, և շենքում նկատվում են բազմաթիվ օգտագործողների միջամություններ։ Հատկապես մուտքի ճակարն ամբողջությամբ ծածկված է ցեմենտային հիմքով ծեփով, որի վրա նկատվել են կարաններ՝ անորակ վարպետությամբ և սև ներկով։ Այս վիճակը անհնար է դարձնում շենքի պատերի ներկայիս վիճակի և հնարավոր նյութի կորստի ընկալումը։ Առաջին հարկում առջևի ճակատում, ուղիղ շենքով դռան բացվածքից բացի, երևում է քառակուսու նմանվող հոնքակամար պատուհանի բացվածք, իսկ վերին հարկում՝ երկու քառանկյուն ձևի պատուհանի բացվածքներ։

Շենքի անորակ վիճակը և ճակարի ծեփի միջամությունը անհնար են դարձրել խելամիտ վնասի բացահայտումն ու հետազոտությունը։ Բնակիչների հետ զրույցի համաձայն՝ հաղորդվել է, որ շենքում կան ճաքերի, պատերի շարժման փայտեղվ վնասներ, սակայն այս փայտեղերը չեն փաստագրվել։

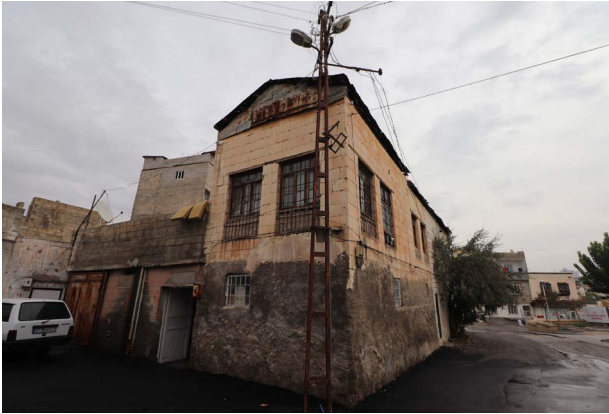
Գտնվում է Ֆեքանի թաղամասում՝ 1291 կողակի 10 հողակտորում, և կադաստրի գրանցամատյանում գրանցված է որպես «բակով քարե տուն»։ Շենքի մուտքը հողակտորի արևելյան ճակատից է։ Հյուսիս-արևելք - հարավ-արևմուտք ուղղությամբ ձգվող հողակտորն ունի ընդհանուր 116 քմ մակերես։ Հողակտորի հարավային սահմանի երկայնքով ձգվող գլխավոր զանգվածն արևելյան ուղղությամբ բարձր պարսեզի պատով բաժանված է փողոցից։ Երկհարկանի շենքը կառուցված է կտրված քարից և երկշերտ, կոպտաբաշտ քարի լցակազմ միջուկով պատի տեխնիկայով, փայտե թամբաձև տանիքը ծածկված է ոչ բնօրինակ թիթեղով։

Ներկայումս նույնպես որպես բնակելի տուն օգտագործվող երկհարկանի բնակելի շենքը գտնվում է կից կառուցապատման թաղամասի հարավարևմտյան անկյունում։ Ինչպես տարածաշրջանի գրանցված շենքերի մեծ մասը՝ թվագրվում է 20-րդ դարի առաջին կեսով, և հարկի բարձրությունը առաջին և երկրորդ հարկերում մոտավորապես 3 մ է։ Առաջին հարկի մակարդակում կան երեք քառանկյուն ձևի, քարե շենքով պատուհանի բացվածքներ, իսկ վերին հարկում՝ ընդհանուր վեց փայտե ուղիղ շենքով պատուհանի բացվածքներ, որոնցից չորսը՝ հարավային ճակատում, երկուսը արևմտյան ճակատում են։ Բակի ճակատում

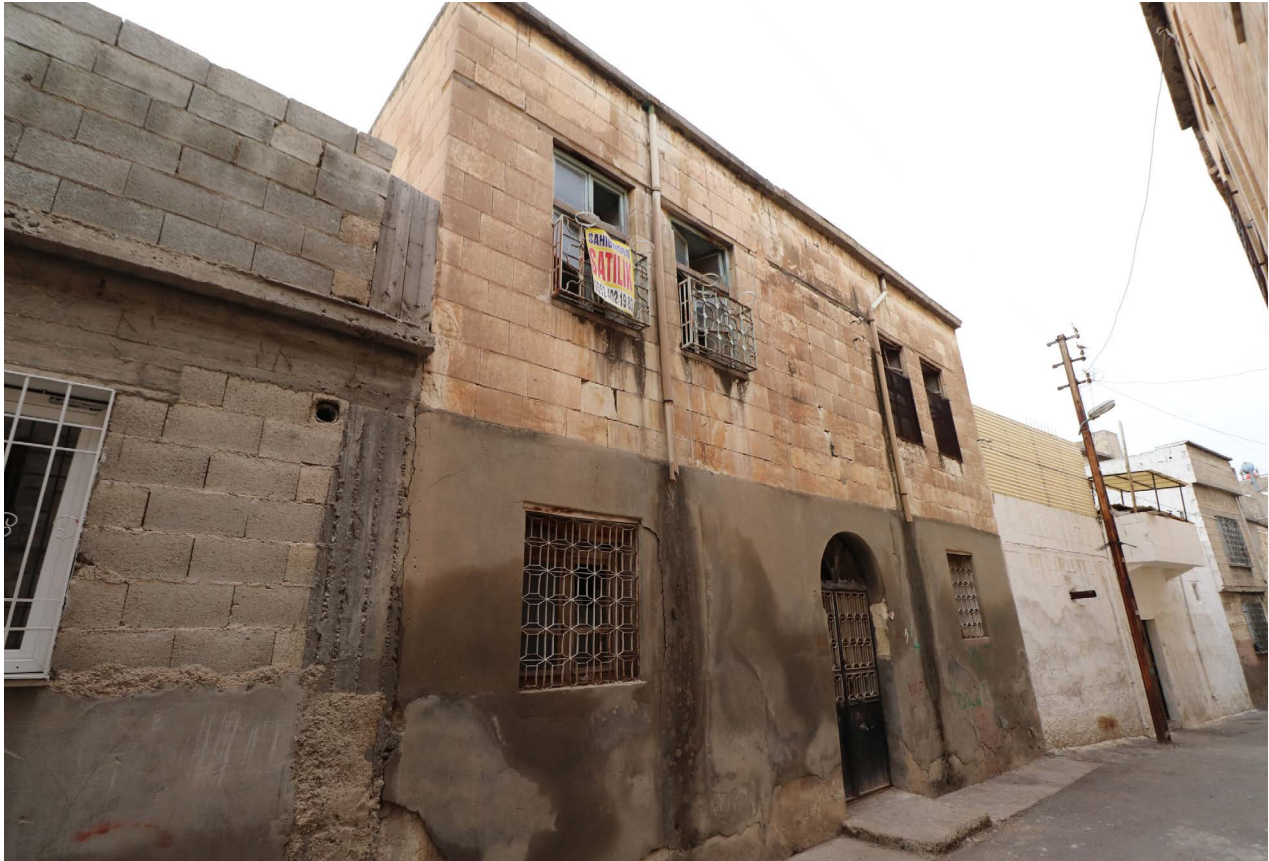
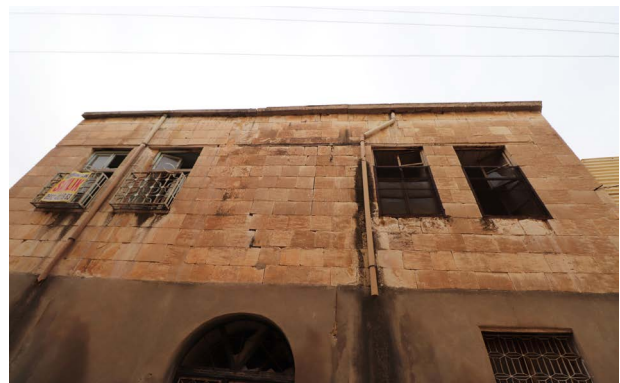
### 5.1.13. Առանձնավորում

Գտնվում է Ֆեքանի թաղամասում՝ Օգթեքին փողոցում: Ներկայումս չի օգտագործվում: Մուրավոր երկարությունը 10 մ է և ճակարի կենտրոնում գտնվող կամարաձև բացվածքն ապահովում է մուտք դեպի բակ, իսկ շենքի մուտքը նեղ միջանցքով կամարաձև դռնից հետո արևմտյան կողմում է:

Առաջին հարկում կան երկու պարուհաններ, իսկ վերին հարկում, որտեղ մեծ հավանականությամբ գտնվում են հիմնական բնակելի տարածքները, կան չորս պարուհաններ (մեջտեղի պարուհաններից մեկը փակված է): Բոլոր պարուհաններն ունեն զարդաճաղ պաշտպանիչներ և շենքի տանիքը, ինչպես հաճախ է հանդիպում թաղամասում, բերոնե է և հարթ: Ճակարները կառուցված են տեղական կրաքարից կտրված շարվածքով՝ երկշերտ քարե մեթոդով և փայտե գերանների օգտագործմամբ, սակայն առաջին հարկի հարվածը

ծեփված է: Փայտե հարակները պահպանել են իրենց բնօրինակությունը:

Երկրաշարժը շենքին պարճառել է թեթև վնաս: Ճակարում, հարկապես բացվածքներին մոտ հարվածներում նկատվել են անջատումներ և ճաքեր: Փակված պարուհանին մոտ կա նշանակալի ճաք: Հաշվի առնելով վնասի մակարդակը՝ առաջարկվում է շենքի ամրացում:
