# ԱՅՆԹԱՓ

Վրանգված Ճարտարապետական Ժառանգության  
Գնահատումը Երկրաշարժից Հետո

@Անադոլու Բյուլթոլր  
Հուլիս 2025  
ISBN: 978-605-5276-26-3

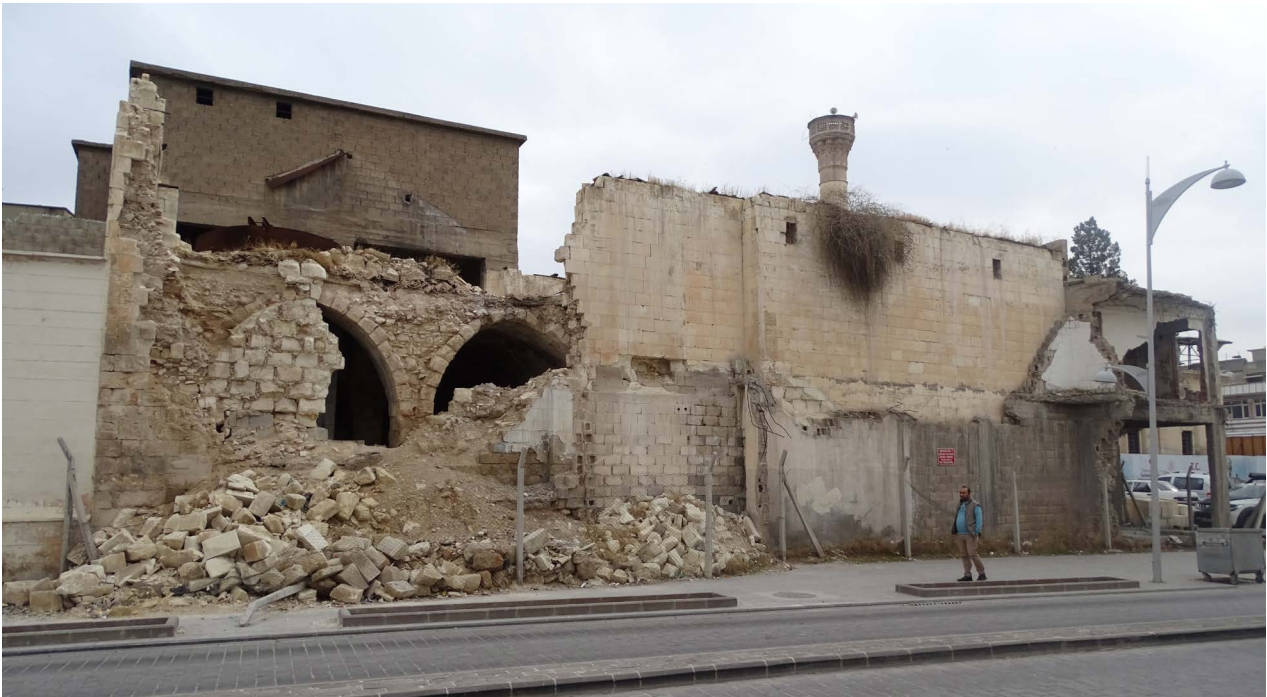
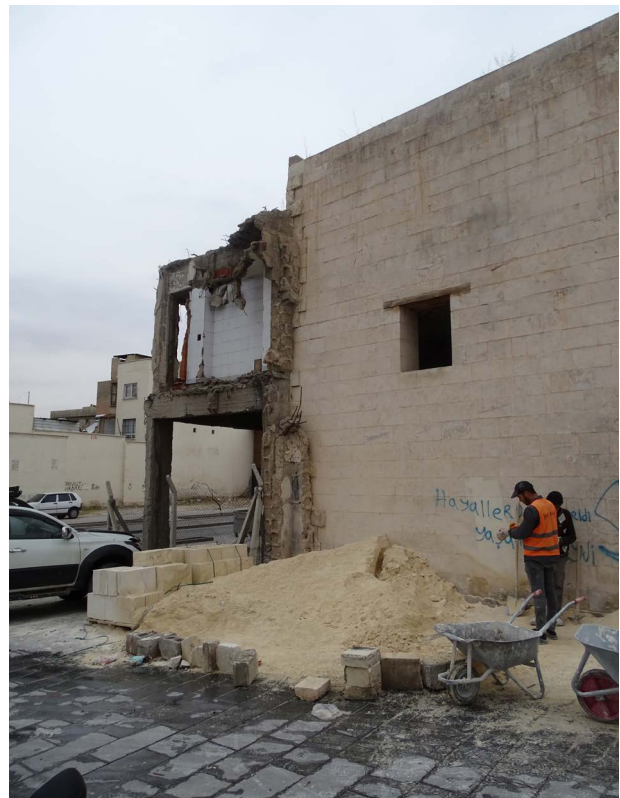
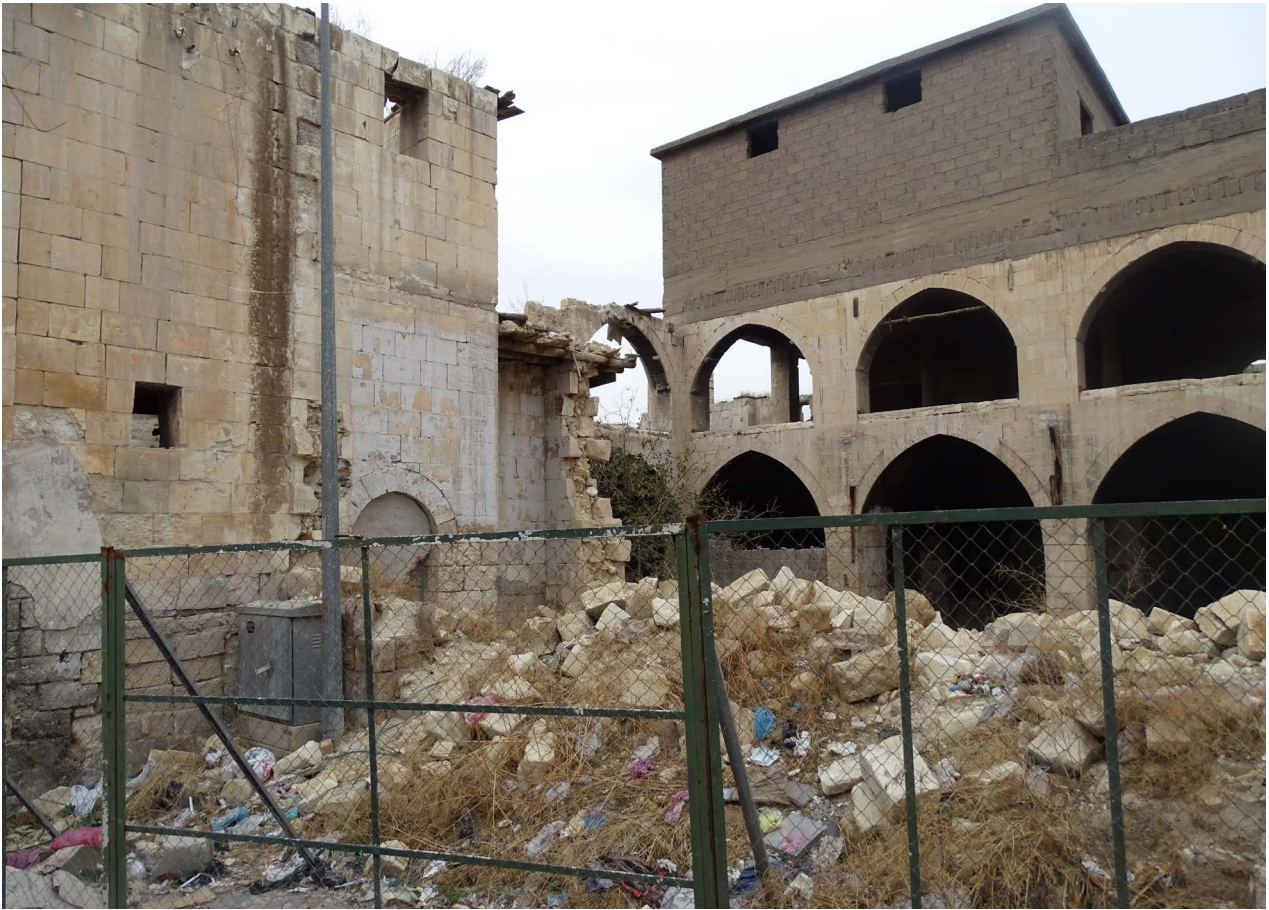
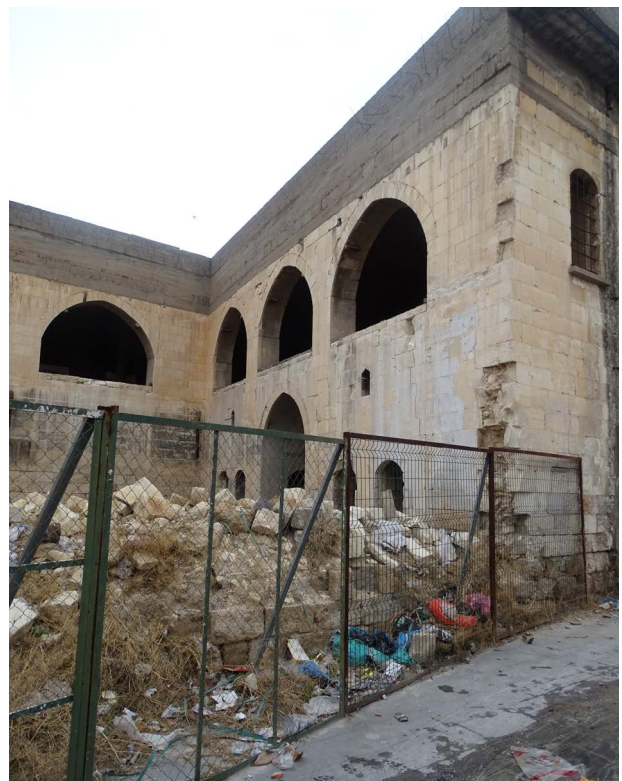
Գտնվում է Փագարջամի թաղամասում՝ 1196 կղզակի 13 և 38 հողակտորներում, և կադաստրի գրանցամատյանում գրանցված է որպես «քարե օճառի գործարան» և «Սայրնլար օճառի գործարան»-ը գտնվում է Փագար փողոցում: Օճառի արտադրամասերի առումով բավականին հարուստ Նիզիփի կենտրոնում գտնվող այս կառույցը, իր շուրջը գտնվող ավանդական շուկայի և առևտրային շինությունների համադրությամբ, ունի հատուկ քաղաքաշինական, ճարտարապետական և առևտրային ներուժ, թեև ներկայումս լքված վիճակում է:

Շինությունը շրջապատող կից կառուցապարման շենքերի խմբի պարմառով միայն արևելյան և հարավային ճակատներն են ամբողջությամբ պահպանվել: 800 քմ տարածք զբաղեցնող օճառի գործարանը կառուցված է տարածաշրջանի հիմնական շինանյութից՝ քեյմը կոչվող կրաքարից, երկշերտ միջուկավոր

պարի փեխնիկայով: Հարկապես հարավային մասում՝ 38 հողակտորում գտնվող հարվածը գրեթե ամբողջությամբ ոչնչացած է: Հյուսիսային 13 հողակտորում գտնվող հարվածը սփարիկ փեսանկյունից ավելի լավ վիճակում է և կանգուն է: Երկհարկանի շենքի բնօրինակ փանիքի համակարգը վերացել է, երկաթբետոնով նորացված փանիքի ծածկի վրա գազբեյրոնե բլոկներով կառուցվել է ոչ բնօրինակ և մեկ հարկ: Այս հարվածի հարավային ճակարը, որտեղ կան կրկնվող կամարաձև բացվածքներ, ներկայումս միակ ճակարն է, որը պահպանել է իր ամբողջականությունը:

Օճառի արտադրության փեխնոլոգիան հաշվի առնելով՝ օգտագործվել են բազմաթիվ բացվածքներով ճակարներ՝ լայն բացվածքներով օդափոխվող և փափ վիճակում ձուլված օճառի չորացման համար համապատասխան պայմաններ ունեցող փարածքներ ստեղծելու համար: Թեև այսօր Սայրնլար Օճառանոցը մեծ մասամբ ավերակ վիճակում է, հասկանալի է, որ ինչպես շափ արդյունաբերական կառույցներ, այն ևս ունեցել է հնարավորինս գործառնական կազմակերպված, պարզ ճար-

ռի եփման երկաթե կաթսաները, չորացման և սանրման գործընթացների հետ կապված փայտե ռելսերը: Սակայն շենքում չեն նկատվել նմանատիպ արդյունաբերական կառույցներում հաճախ հանդիպող և հարկապես յուղի հետ եփվող կաուստիկ սողայի արտադրած վնասակար գազերը քաղաքային հյուսվածքից, շրջակայքից և մարդկանցից հեռացնող ծխնելույզի կամ ծխնելույզների առկայության հետքեր: Հավանաբար անխնամության և երկրաշարժի ազդեցությամբ ոչնչացած այս բոլոր ճարտարապետական տարրերի առկայության հետազոտությունը և ներկայիս վիճակի ճարտարապետական փաստագրումը կարևոր են տարածաշրջանի օժանոցների ճարտարապետական տիպաբանությունը հասկանալու և Նիզիֆի արդյունաբերական մշակութային ճարտարապետության ամբողջական պահպանման մոտեցում մշակելու տեսանկյունից:

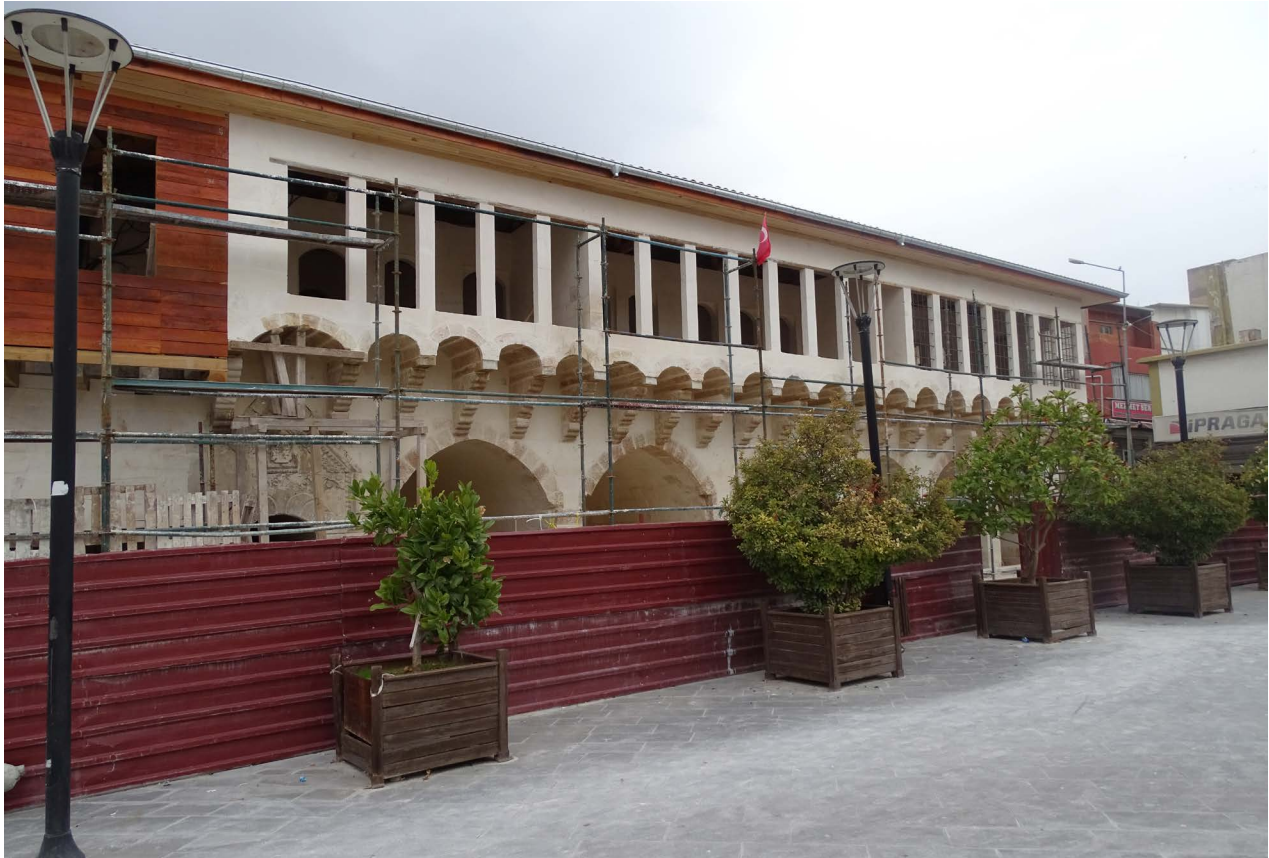
Գտնվում են Փազարջամի թաղամասում՝ 1196 կոդյակի 36-37-52 և 53 հողակտրորներում, և կադաստրի գրանցամատյանում համապատասխանաբար գրանցված են որպես «բակով ոսպի գործարան և ութ խանութ», «քարաշեն խանութ», «ճանապարհ» և «քարաշեն խանութ»: Այս առևտրային շինությունների խումբը, իրենց դիրքով և չափերով, Նիզիփ քաղաքի ավանդական առևտրային կենտրոնը կազմող կարևոր կառույցներ են: Փազար փողոցից հասանելի շինություններն այժմ դարարկ են: «Ոսպի գործարան» անվանումը ստացած շինությունը վերականգնվում է առջևի խանութային տարածքների հետ միասին: Որպես «ճանապարհ» գրանցված 37-րդ հողակտրորը թաղածածկ անցում է՝ մոտավորապես 4 մ հեռավորությամբ փեղադրված չորս քարե սրածայր կամարներով և այս կամարների վրա հենված փայտե կլոր կտրվածքով գերաններով

կառուցված: Այս անցման վերևի տարածքը, հավանաբար, առևտրային շինություն է եղել, որն ինքնագրված էր կից կառուցապատման առևտրային տարածքների վերին հարկերի հետ: Շինություններ մուտք գործել հնարավոր չի եղել, քանի որ դրանք փակ են կամ ներկայումս վերականգնման աշխատանքներ են իրականացվում:

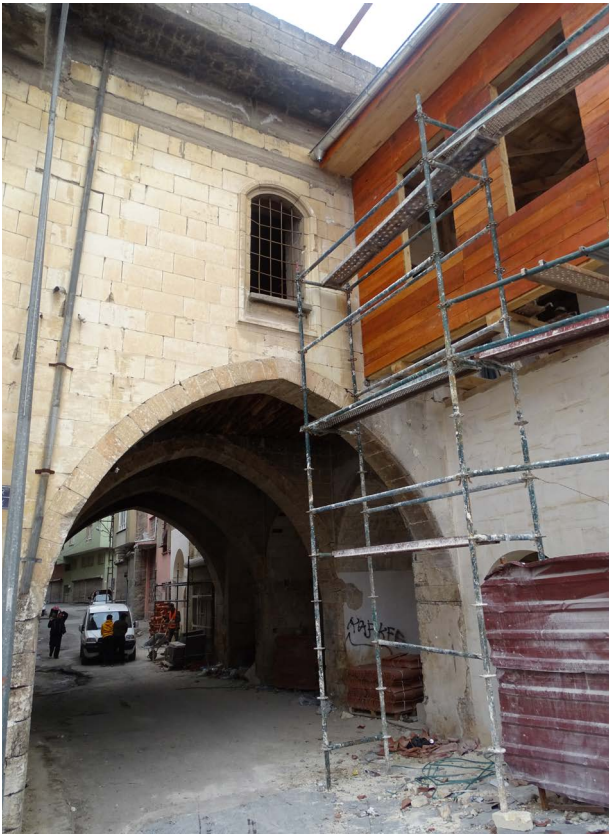
36-րդ հողակտրորում գտնվող «Ոսպի գործարանը» երկհարկանի է և առաջին հարկում բաղկացած է էյվանանման կամարներով ութ խանութային տարածքից:

Այս տարածքները, որոնք, հավանաբար, արտադրամաս և չորացման տարածք հանդիսացող վերին հարկից են բաղկացած, ճակատի երկայնքով շարունակվող ասփիճանավոր քարե կոնսոլներով կրվող, ճակատից մոտավոր

րապես 80 սմ դուրս գցված ելուստ և քսան ուղղանկյուն ուղիղ շեմքով պատուհաններ ունեն: Շինությունը արևմտյան կողմի թաղածածկ անցման ուղղությամբ շարունակվող ելուստավոր, առաջին հարկը քարաշեն, վերին հարկը փայտաշեն երկհարկանի մեկ այլ առևտրային շինության հետ միասին գտնվում է մեկ ընդհանուր փանիքի տակ: Լանջավոր փանիքը ճակարից բոլոր ուղղություններով մոտ 1 մ քիվով դուրս է գցված: Ելուստների ուղղությամբ կան երկուսական ուղիղ շեմքով պատուհաններ: Բավականին բնական և իրար մեջ ներթափանցված հափառակազմային կառուցվածք ունեցող այս շինությունների տարածական սահմանները և հնարավոր անցումային իրավիճակները դրսից դժվարընթեռնելի են: Կառուցման համակարգերով և ճակատային հորինվածքներով տարբերվող այս երկու շինությունները, մեծ հավանականությամբ, կառուցվել են տարբեր հողակտորներում և տարբեր ժամանակներում, ժամանակի ընթացքում ինտեգրվել են միմյանց և օգտագործվել են միասին:

Շինությունների վերաբերյալ դիտարկումներն ու վնասների գնահատումն իրականացվել են դրսից, քանի որ անվտանգության նկատառումներով շինությունները շրջափակված են և ներս մտնել հնարավոր չի եղել: Նկատված վնասներն են բացվածքների վերևում գտնվող և ուղղահայաց շարունակականություն ունեցող ճաքերը, պատերի հարթությունից դուրս շարժվելով թեքումը կամ պտտվելը, արտաքին շերտի միջուկից անջատվելով՝ պատի ամբողջականությունը խախտող բաժանումը, բնօրինակ ծածկերի և տանիքների վերացումը և գրեթե բոլոր շինություններում առկա երկաթբետոնե միջամարությունները: Այս գնահատումների արդյունքում որպես «ծանր

վնասված» որակված շինությունների խմբում առաջնային միջամարությունը պետք է լինի շրջակայքում ցրված վիճակում գտնվող բնօրինակ ճարտարապետական տարրերի և նյութերի տեսակավորումն ու միջնաժամկետ հեռանկարում կոնսերվացիայից հետո օգտագործելու համար համապատասխան վայր տեղափոխումը: Այս փուլից հետո անհրաժեշտ է շինությունում հնարավոր քայքայումը և փլուզման հավանականությունը կանխելու համար այն հենարանավորել տարբեր կախովի և փայտամածային համակարգերով: Առաջարկվում է ստատիկ կայուն վիճակի բերված շինությունից հեռացնել ոչ բնօրինակ հավելումները և հարկապես շինությունը ծանրաբեռնող երկաթբետոնե հավելումները: Կարճաժամկետ և միջնաժամկետ այս միջամարություններից հետո պետք է իրականացվի հետազոտական պեղումներով հիմնավորված մանրամասն փաստագրում և վերականգնման նախագիծ՝ կանխելու հետագա քայքայումը կամ նյութական կորուստը:

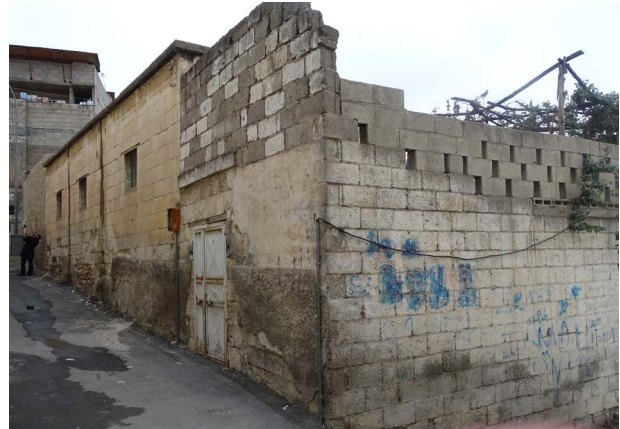
Որպես «թեթև վնասված» որակված շինությունում՝ պատերի կտրված քարե արտաքին շերտում նկատվող և պատերի հարթությունից դուրս շարժումից առաջացած տեղաշարժերը (բնօրինակ տեղից շարժում) ակնհայտ վնաս-

ներ են։ Շինության հարավային ճակատում՝ գեպինին մոտ մակարդակում, նկատվում են ինտենսիվ մաշվածություն, նյութի կորուստ և ցեմենտային հիմքով ծեփի միջամտություն։ Այս մակարդակում ճգման հետևանքով առաջացել են ճաքեր, որոնք կապված են նաև երկաթբետոնե սալի՝ շինությանը հաղորդած սրտիկ բեռնվածության հետ։

Շինության երկրաշարժածին վնասները վերացնելու համար պետք է հենարանավորել հարթությունից դուրս շարժման միտում ունեցող պատերն ու բացվածքները, նորացնել կառուցվածքային նյութը հատկապես գեպինի մակարդակի որոշ կետերում, որտեղ նկատվում է նյութի կորուստ կամ ինտենսիվ մակերեսային մաշվածություն, շինությունից հեռացնել ցեմենտային հիմքով շաղախը։ Երկաթբետոնե տանիքի սալը պետք է ապամոնտաժել՝ սրտիկ տեսանկյունից շինությունը չվնասող մեթոդներով, և շինությունը պետք է վերանորոգել պատրաստվելիք վերականգնման նախագծի սկզբունքներին համապատասխան, բացել օգտագործման համար՝ պահպանելով բնօրինակ գործառույթը։

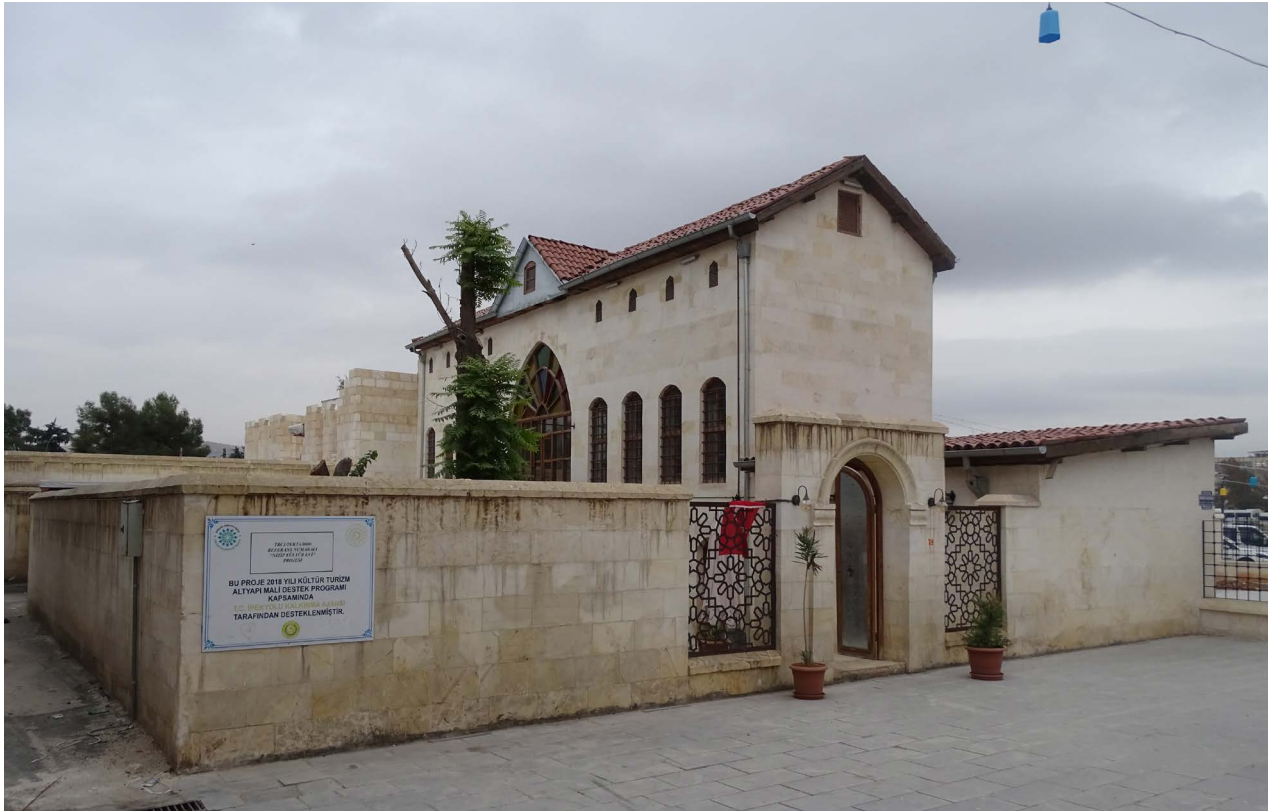
Կողմ/Հողակտոր. 1194 Կողակ / 44 Հողակտոր

Հնարավոր է եղել շինություն մասնակի մուտք գործել. դիտարկումներն ու հետազոտությունները հիմնականում կատարվել են դրսից: Շինությունում նկատելի երկրաշարժային վնաս չի երևում, սակայն որոշ կետերում պատերի հարթությունից դուրս շարժման պարզառով պարի արտաքին շերտի թեքման-պտտման շարժում է նկատվում: Ընդհանուր առմամբ, ստատիկ և ճարտարապետական առումով լավ վիճակում է և գնահատվել է որպես «անվնաս», քանի որ ենթարկվում է կանոնավոր խնամքի և ներկայումս օգտագործվում է:

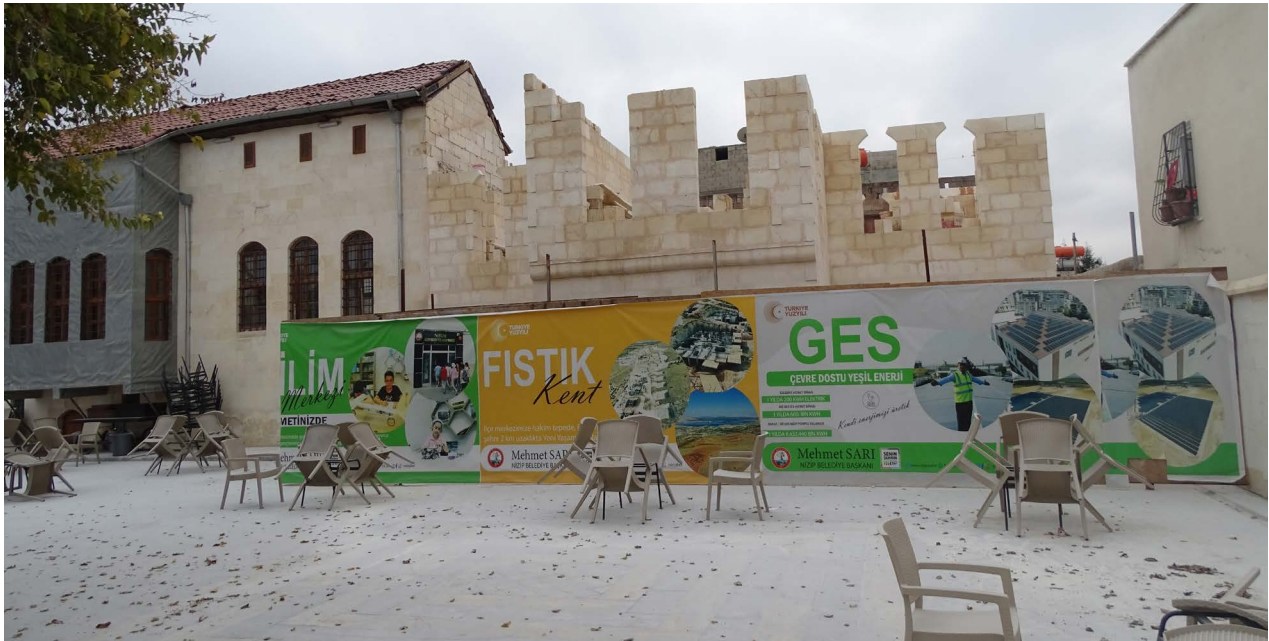
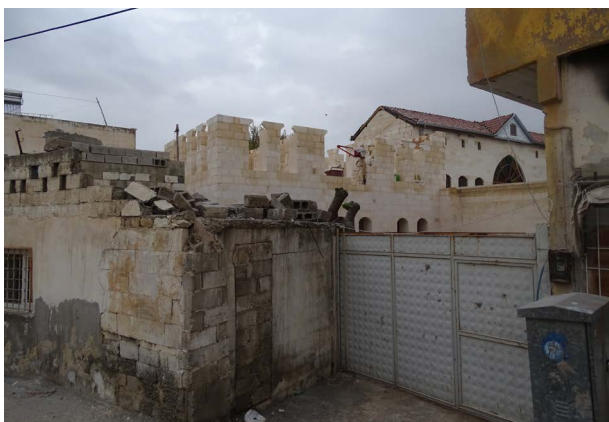
Կողմ/Հողակտոր. 1194 Կողակ / 47 Հողակտոր

Գտնվում է Փազարչամի թաղամասում՝ 1194 կողակի 47 հողակտորում, և կադաստրի գրանցամատյանում գրանցված է որպես «բակով քարաշեն տուն»։ Հետազոտության պահին շինությունը գտնվում էր շինարարական փուլում։ Նույն թաղամասի 44 հողակտորում գտնվող և վերջերս վերականգնված ու որպես սրճարան-ռեստորան օգտագործվող շինությանը արևմտյան կողմից կից կառուցված շինությունը ներկայումս երկհարկանի է, սակայն բնօրինակում պետք է՝ եռահարկ եղած լինի։ Երկշերտ կտրված քարե պատերով կառուցված շինությունը, որը մեծ հավանականությամբ մինչև երկրաշարժն էլ ժամանակի և վարչա-

հագործման հետևանքով վնասված վիճակում էր, փլուզվել է երկրաշարժի հետևանքով։

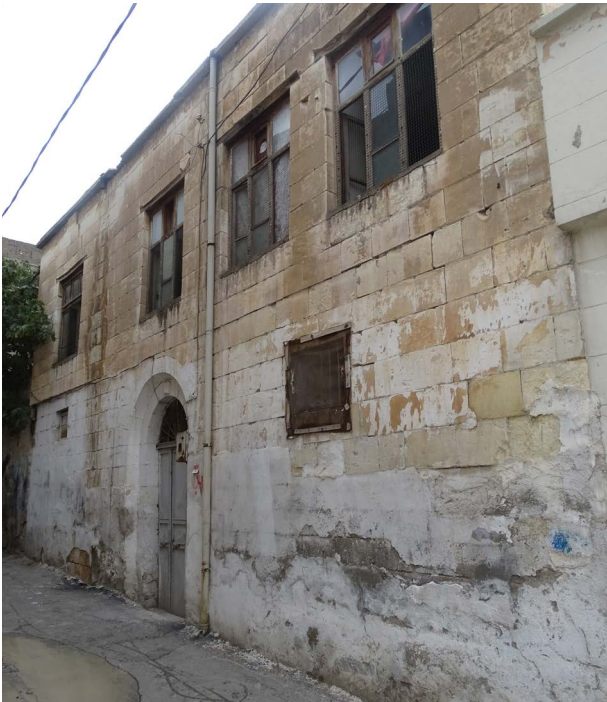
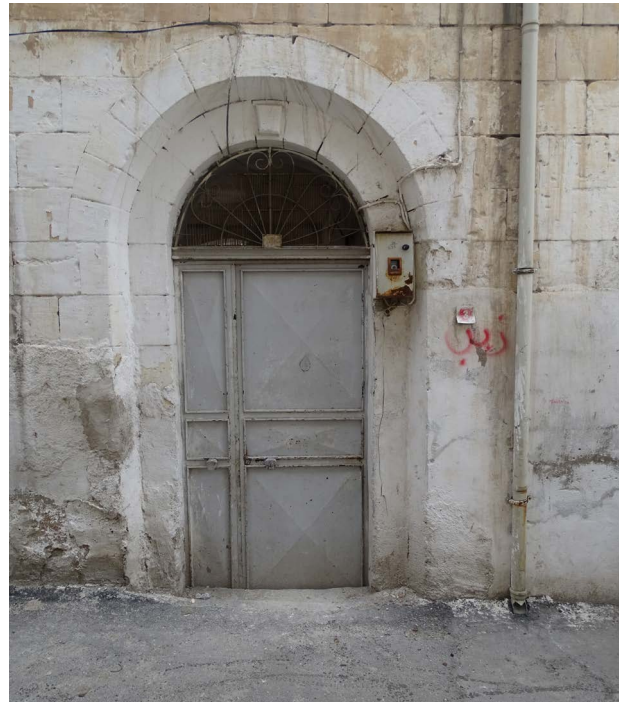
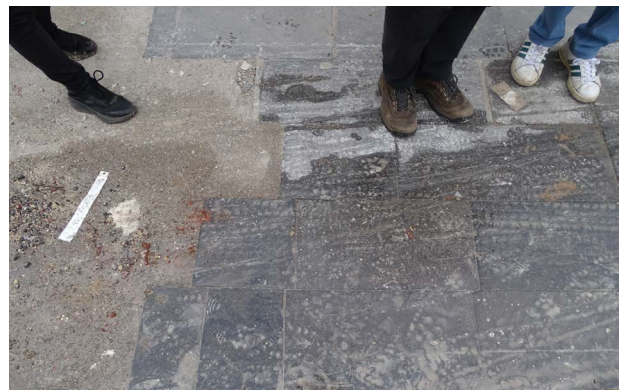
**Թաղամաս/Գյուղ.** Փազարջամի Թաղամաս  
**Կողմ/Հողակտոր.** 1196 Կողակ / 11 Հողակտոր  
**Շինության Տիպ.** Առանձնատուն

Այս հարկի պատուհանների չափերն ու հաճախականությունը տարբերվում են ավանդական ճակարային դասավորությունից և, մեծ հավանականությամբ, ավելի ուշ շրջանի միջամտություն են։ Առաջին հարկի մուտքի դռան կամարի անմիջապես վերևի քարի շարքի՝ ճակարի հարթությունից անկանոն դուրս ցցվելը նույնպես կարող է լինել այս երկու հարկերի միջև ժամանակաշրջանային տարբերությունը շեշտող հանգամանք։ Ճակարի՝ գետնին մոտ հատվածում ցեմենտային հիմքով ծեփի և սպիտակեցման տեսքով միջամտություն է նկատվում։

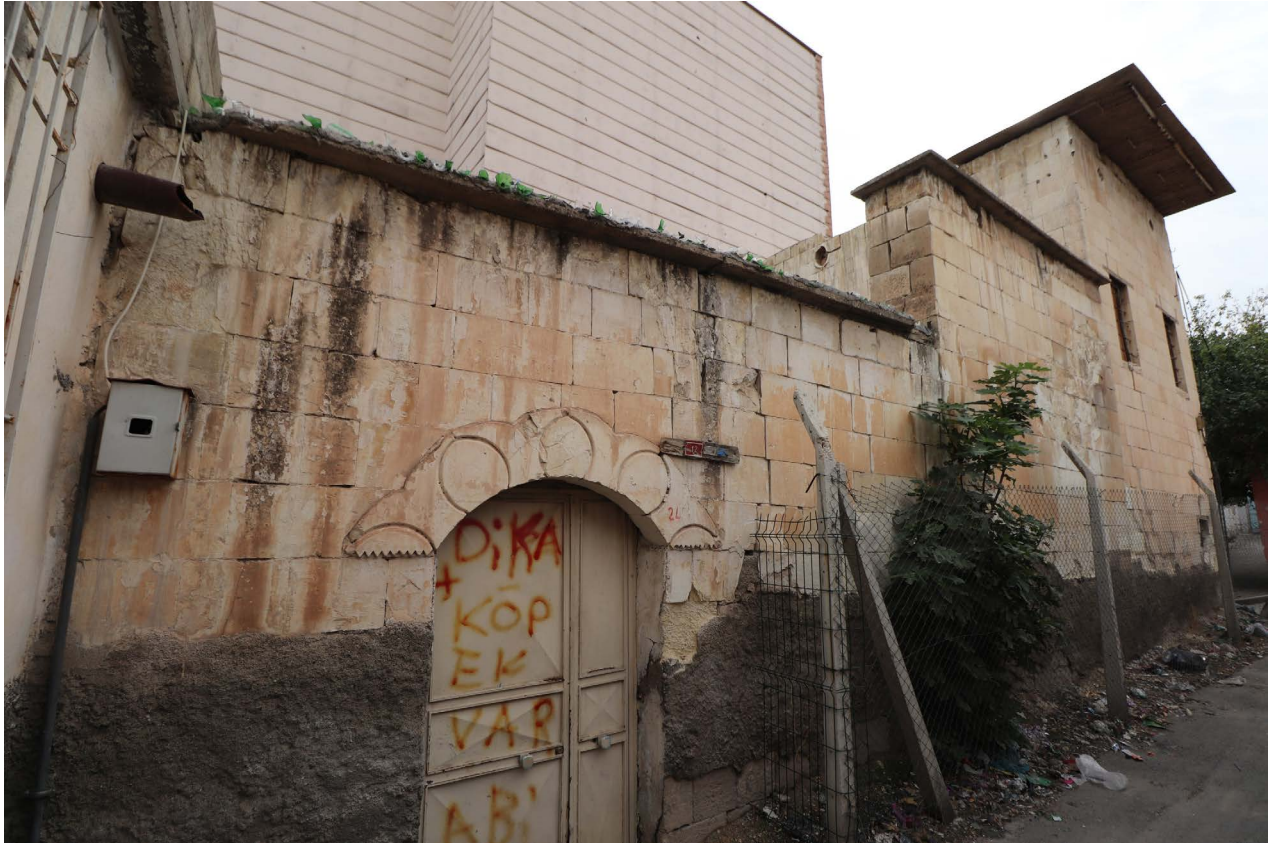
Կողմ/Հողակտոր. 1206 Կողակ / 6 Հողակտոր

Փազարջամի թաղամասում՝ 1206-րդ կողակի 6-րդ հողակտորում գտնվող շինությունը, որը կադաստրի փաստաթղթերում նշված է որպես «բակով քարե տուն», գտնվում է Փազար փողոցի 12 համարում: 212 մն մակերեսով հողակտորը հյուսիս-հարավ ուղղությամբ ձգվող ուղղանկյուն ձև ունի և գտնվում է կառուցապարման կողակի անկյունում՝ կից կառուցված բնակելի հատվածում: Հարթ տեղանքում բարձրացող շինությունը երկհարկանի է և ունի մոտավորապես 3.5 մ հարկի բարձրություն: Կրկնակի պատով խճաքարե լիցքով տեխնիկայով կրրած քարից կառուցված շինության բնօրինակ տանիքը չի պահպանվել: Փետրվարի 6-ի երկրաշարժերից առաջ ժամանակի և անխնամության պատճառով վատ վիճակում գտնվող բնակելի շինությունը երկրաշարժից հետո ստացած վնասների հետևանքով որպես «ծանր վնասված» է գնահատվում: Ներկայումս ավերակ վիճակում է և չի օգտագործվում:

Անվտանգության միջոցառումներով շրջապատված շենք մուտք գործել չի հաջողվել, երկրաշարժի վնասների ուսումնասիրությունները կատարվել են դրսից: Այս պատճառով բարձր, բնօրինակ բակի պատով փողոցից առանձնացված այս շինության հատակի համակարգի կամ աստիճանների վերաբերյալ հնարավոր չի եղել որևէ դիտարկում կատարել:

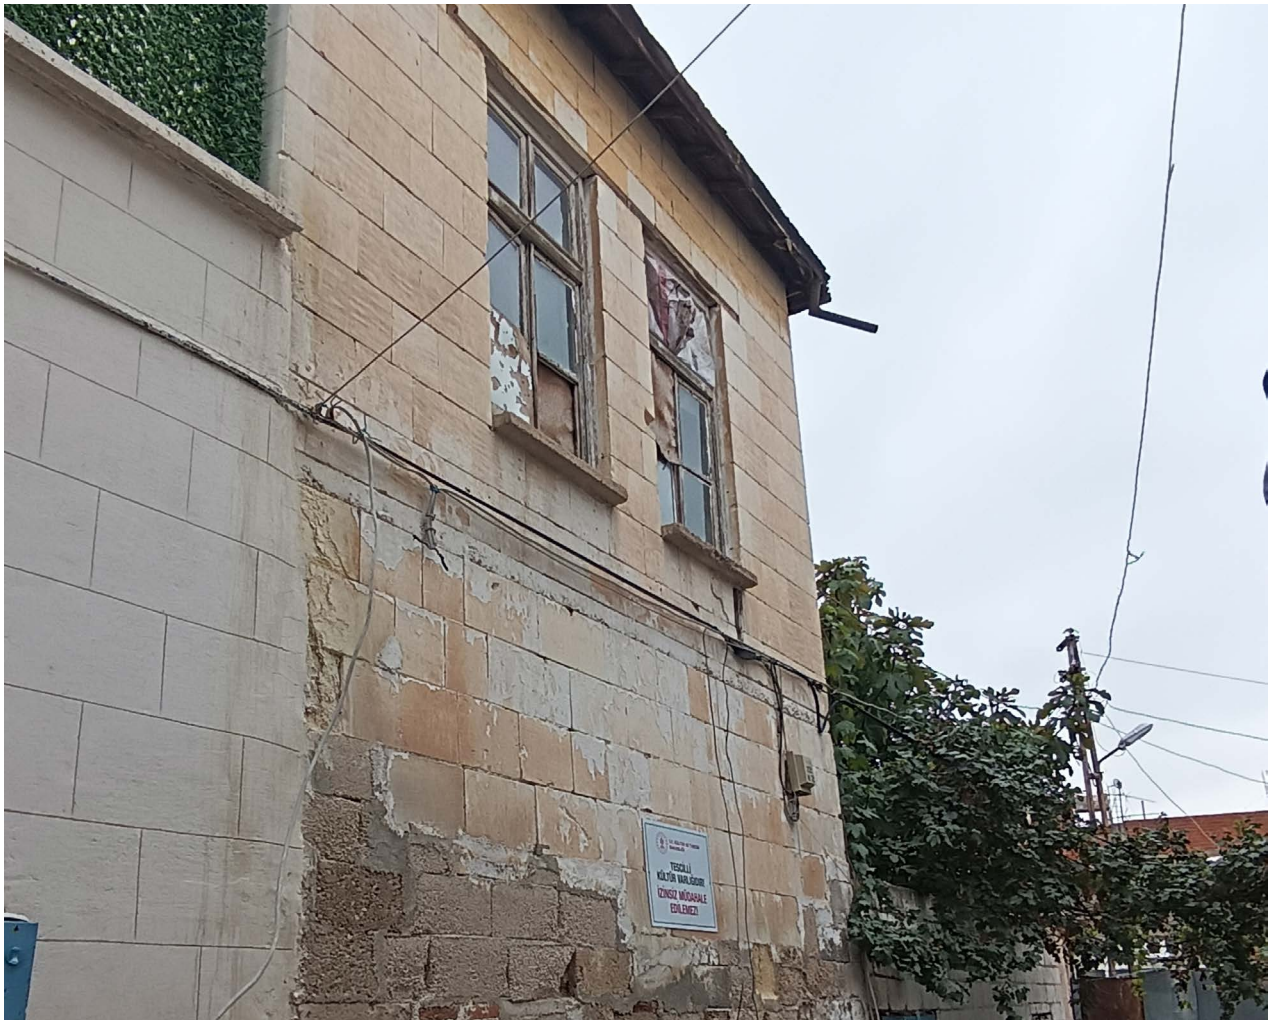
Սահա թաղամասում՝ 1136-րդ կողակի 27-րդ հողակտրում գտնվող օճառի արտադրամասի շինությունը ներկայումս ավերակ վիճակում է և շրջապատված է, ինչը փակում է մուտքը: Կառուցապարման կողակի կենտրոնում գտնվող 1110 մ հողակտր մուտքը Ալքան փողոցից է: Կադաստրի փաստաթղթերում որպես «Քարե օճառի արտադրամաս և կից շինություններ» գրանցված շինությունը ընդարձակ բակի շուրջ կարգավորված տարբեր չափերի շինություններից բաղկացած կարևոր արդյունաբերական շինություն է: Ալքան փողոցի վրա գտնվող եռահարկ, փայտե թեք տանիքով միավորը կանգուն մնացած միակ տարրն է, որ պահպանում է այս որակյալ արդյունաբերական շինության ամբողջականությունը:

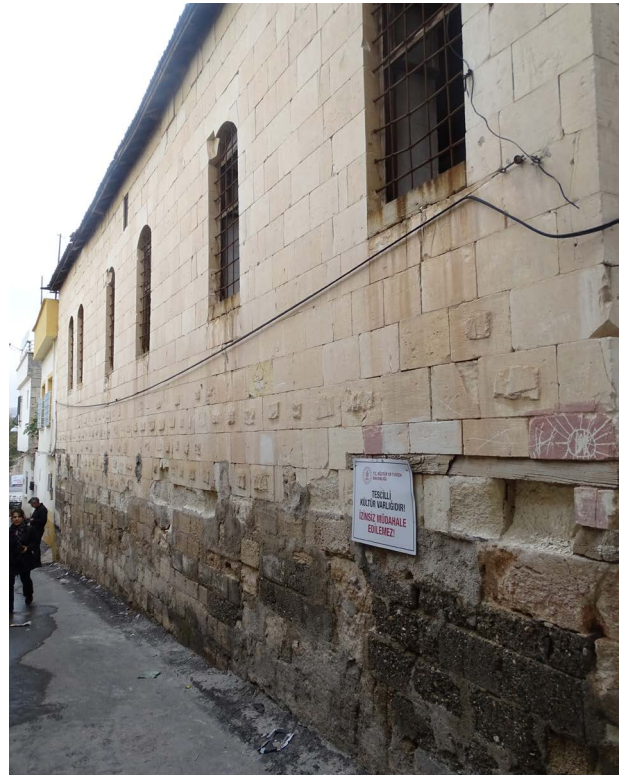
Հողակտոր մուտքը հնարավոր չի եղել, ուստի բնօրինակ շինության միայն փողոցին նայող հարավային և արևելյան ճակարներն են պահպանել եղել: Այս ճակարներում գեղնահարկի մակարդակում որևէ բացվածք չկա: Վերին հարկի մակարդակում հարավային ճակարում վեց կամարաձև, ուղղահայաց, ուղղանկյունաձև պատուհան, արևելյան ճակարում մեկ քառակուսի ձևով վերնապատուհան կա: Շինության գեղնահարկի մակարդակում, կրող պատերի վրա ժուստավոր տեխնիկային նման ձևավորված քարերի շարքեր կան: Այս քարերը, որոնք որոշակի կարգի չունեն, ճակարում օգտագործված են նաև որպես զարդարանք: Այս մակարդակում նյութի ինֆենսիվ կորուստ, մաշվածություն և հավանաբար գեղնաչրերի բարձրացման հետ կապված խոնավության խնդիրներ են երևում: Հատկապես հարավային ճակարում ցեմենտային հիմքով ծեփի միջամտություն կա:

Բնակելի շինության մեջ երկրաշարժի հետևանքով առաջացած հիմնական վնասները կարելի է թվարկել հետևյալ կերպ՝ բացվածքների վրա երևացող և վեր բարձրացող ճաքեր, բացվածքների միջև մնացած պատի հարվածներում երևացող անկյունագծային ճաքեր, կրող պատերի արտաքին շերտի հարթությունից դուրս շարժման հետևանքով միջուկից պոկվելով թափվելը և հարավարևելյան անկյունում երևացող, միմյանց ուղղահայաց պատերի միացման կետերում երևացող նյութի կորուստ և ճաքեր: Այս բոլոր հետազոտությունների ուղղությամբ շինությունը գնահատվել է որպես «միջին վնասված»:

Շինությունում երկրաշարժից հետո սպացած վնասները վերացնելու համար հարթությունից դուրս շարժման միտում ունեցող կրող պատերը և բացվածքները պետք է ամրացվեն, նյութի կորուստ կամ ինֆենսիվ մակերեսային մաշվածություն ունեցող կետերում կառուցվածքային նյութը պետք է նորացվի, շինության գեղնահարկի մակարդակում ցեմենտային հիմքով շաղախը պետք է հեռացվի շինությունից: Կարճաժամկետային առաջարկներից բացի, հիմնական լուծումը կլինի շինությունը համակարգված և պարզաձև վերականգնման գործընթացի ենթարկվելը:

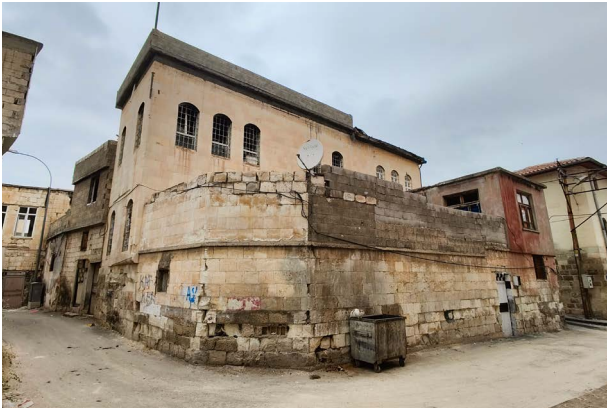
#### 5.4.2. Առանձնատուն

Շրիլար թաղամասում՝ 344-րդ կողմակի 5-րդ հողակտորում գտնվող և կադաստրի փաստաթղթերում որպես «բակով քարե տուն» գրանցված շինության մուրաթ Կասարել փողոցից է։ Ներկայումս չօգտագործվող շինությունը կառուցվել է որպես բնակելի տուն։ Շինությունը մուրաթ գործել հնարավոր չի եղել, շինության վերաբերյալ դիտարկումներն ու հետազոտությունները կատարվել են փողոցից։ Արևելք-արևմուտք ուղղությամբ ձգվող L-աձև հողակտորի ընդհանուր մակերեսը 130 մն է։ Եռահարկ, կտրած քարից կառուցված ավանդական շինության բնօրինակ փանիքը չի պահպանվել, երկաթբետոնե հարթ սալով փարածք է դարձել։ Երկաթբետոնե փանիքի սալի վրա հետագայում ավելացված պարապետ է կցվել։ Հողակտորի արևելյան ծայրում երկաթբետոնով կառուցված եռահարկ մեկ այլ շինություն ևս կա։ Շինության ուղիղ շենով մուրաթի դուռը գտնվում է այս երկու զանգվածները հողակտորի հարավային գծի երկայնքով կապող, մասամբ բնօրինակ, մասամբ գազոբետոնե բլոկներով նորացված բարձր բակի պատի վրա։ Ինչպես հասկացվում է դրսից պատերի հաստություններից, փարածաշրջանում փարածված կրկնակի

Հասկանում ենք, որ որպես «թեթև վնասված» որակված շինությունը սփարիկ փեսանկյունից լավ վիճակում է և ճարտարապետական ամբողջականությունը պահպանել է՝ փանիքից բացի։ Շինության մեջ երկրաշարժի պարճառով հայտնաբերված վնասներն են բացվածքների վրա առաջացած և ուղղահայաց շարունակվող ճաքերը և մերձակից կցվածքներով կտրած քարերում նկատված փեղաշարժերը։ Նկատվել են նաև գեղնահարկի մակարդակում քարերի մակերեսներում ճնշման հետևանքով առաջացած ճաքեր։ Այս վնասը բնօրինակ փանիքը կորցրած և երկաթբետոնե սալով նորացված բոլոր նմանատիպ շինություններում այս հավելվածի փված ծանրության պարճառով երևացող քայքայման փեսակ է։ Շինության՝ երկրաշարժից հետո սրացած վնասները վերացնելու համար հարթությունից դուրս շարժման միտում ունեցող կրող պատերը և բացվածքները պետք է ամրացվեն, նյութի կորուստ կամ ինքնենթիվ մակերեսային մաշվածություն ունեցող, հարկապես գեղնահարկի մակարդակում կառուցվածքային նյութը պետք է թարմացվի, ցեմենտային հիմքով շաղախը պետք է հեռացվի շինությունից։ Միջին ժամկետում առաջարկվում է շինության՝ պարաստվելիք համակարգված վերականգնման նախագծի շրջանակում մանրամասն վերանորոգում իրականացնել։

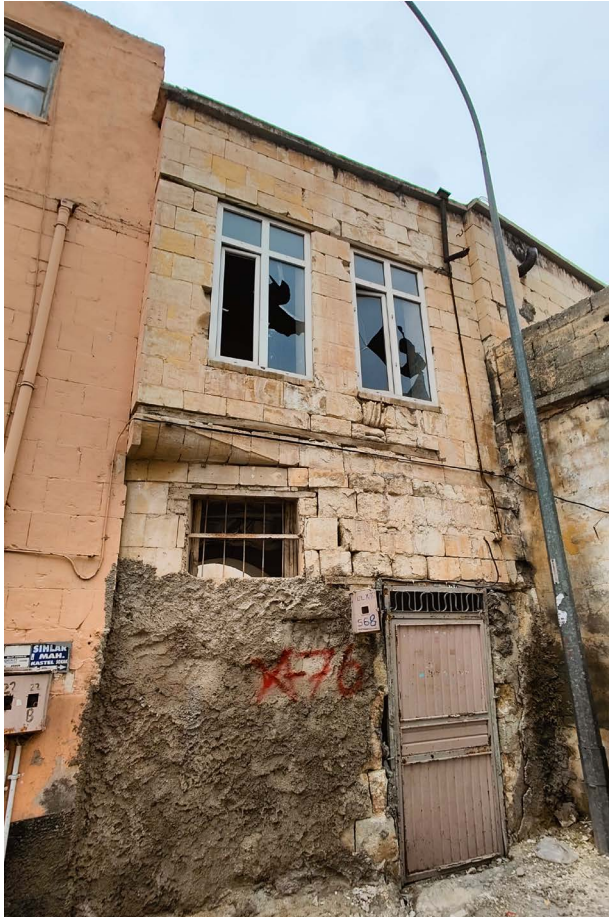
### 5.4.3. Առանձնատուն

Դրսից կատարված ուսումնասիրությունների և դիտարկումների հիման վրա կարելի է ասել, որ որպես «ծանր վնասված» որակված շինությունը փետրվարի 6-ի երկրաշարժերից առաջ էլ օգտագործողի սխալ միջամտությունների պատճառով վնասված վիճակում է եղել: Շինությունում հայտնաբերված և երկրաշարժից հետո առաջացած վնասների տեսակները հետևյալն են. բացվածքների միջև մնացած պատի հատվածներում հորիզոնական և ուղղահայաց շարունակականություն ցուցաբերող անկյունագծային ճաքերը, կրկնակի պատով կրող պատերի հարթությունից դուրս շարժման հետևանքով արտաքին շերտի միջուկից պոկվելը, միմյանց ուղղահայաց միացող պատերի միացման կետերում երևացող եռանկյունաձև ճաքերը:

Առաջարկվում է իրականացնել շինության հարթությունից դուրս շարժման միտում ունեցող կրող պատերի և բացվածքների ամրացում, նյութի կորուստ կամ ինստենսիվ մակերեսային մաշվածություն ունեցող կետերում կառուցվածքային նյութի թարմացումներ: Բացի այդ, գեղահարկի մակարդակում ցեմենտային հիմքով շաղախի օգտագործումը պետք է դադարեցվի: Երկաթբետոնե տանիքի սալը պետք է ապամոնտաժվի սրապիկ տեսանկյունից շինությանը վնաս չհասցնող եղանակներով, և շինությունը պետք է վերանորոգվի՝ պատրաստվելիք վերականգնման նախագծի սկզբունքներին համապատասխան:

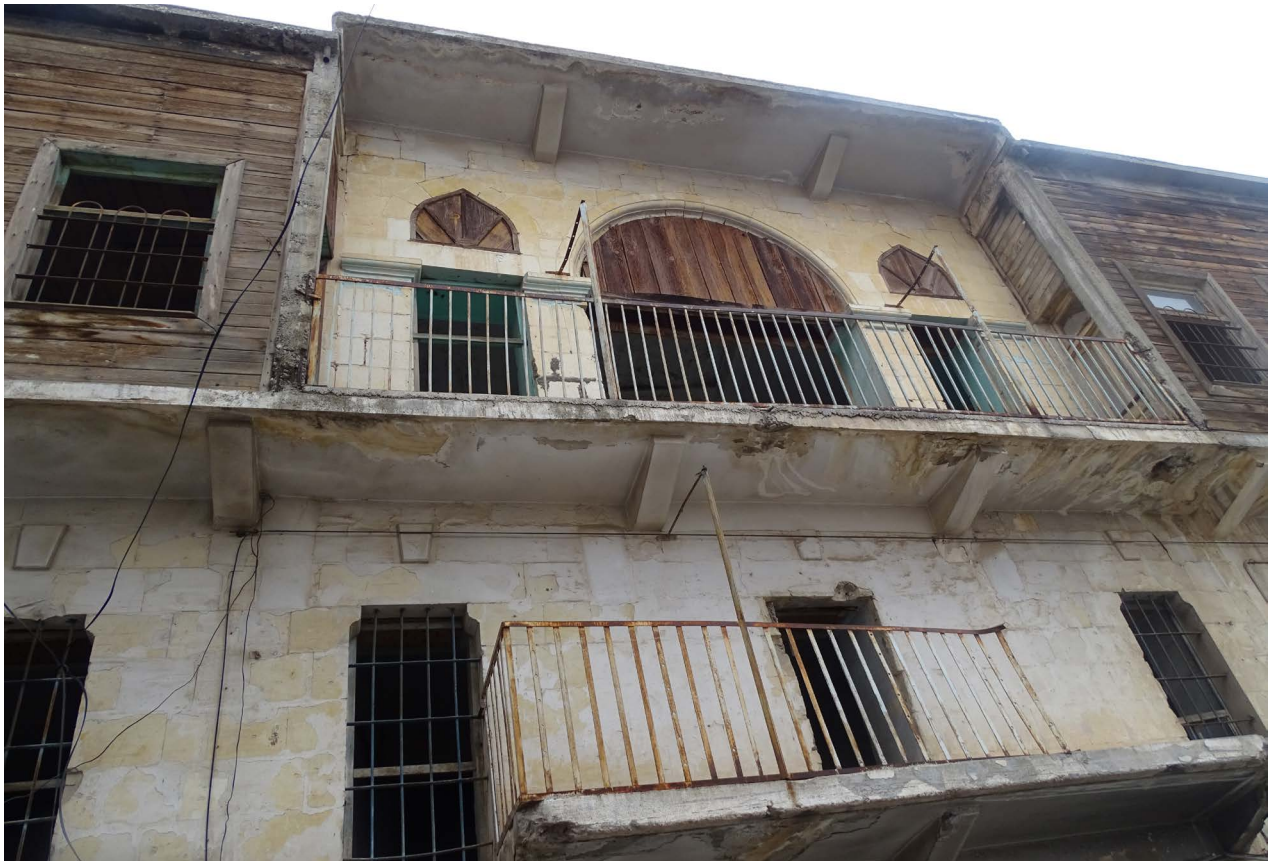
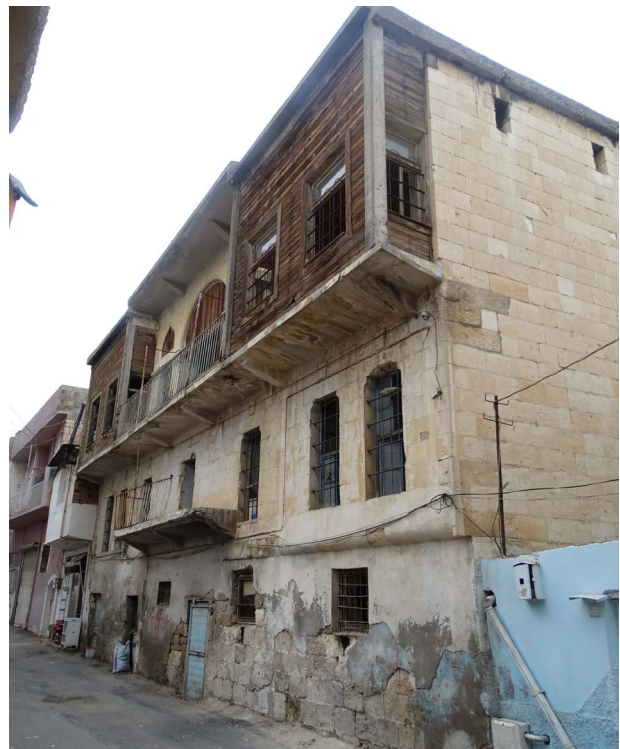
#### 5.4.4. Առանձնատուն

Երկրաշարժի հետևանքով բնակելի շենքում առաջացած հիմնական վնասները. բացվածքների վրա երևացող և վեր բարձրացող ճաքերը և հատկապես շինության՝ գեյնին նստած կեյտերին մոտ քարի մակերեսներում զգացվող ճնշման հետևանքով ճաքերը: Դրսից կարգված դիտարկումների համաձայն՝ շինությունը սրանից բացի երկրաշարժին վնաս չի ստացել, և դրա ստատիկ վիճակը և ճարտարապետական ամբողջականությունը լավ վիճակում են: Շինությունում կան նաև վնասներ, որոնք կարող են սահմանվել որպես օգտագործողի ոչ պարզաճ միջամտություն:

Շինության վնասները վերացնելու համար կարելի է առաջարկել ամրացնել բացվածքների, հիմնական զանգվածի և կրող պատերի որոշ հատվածների ստատիկ դիմացկունությունը: Մասշտաբով և ճարտարապետական նախագծով բավականին որակյալ այս շինության ոչնչացումը կանխելու համար կարևոր է, որ այն նրբորեն փաստաթղթավորվի և վերականգնման ենթարկվի՝ համապատասխան մեթոդներով վերադարձվելով իր բնօրինակ ճարտարապետական ինքնությունը:

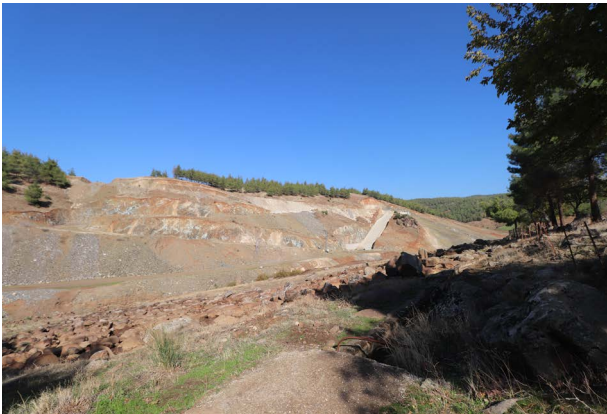
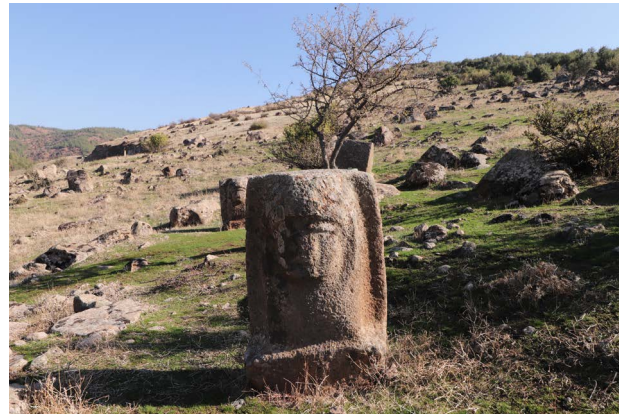
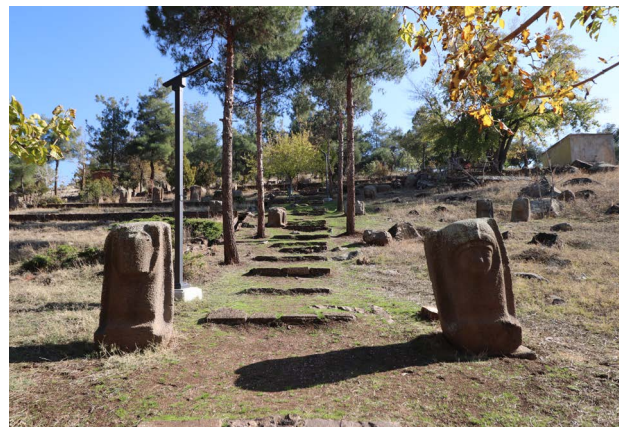
#### 6.1.1. Քարահանք և Քանդակագործության արհեստանոց

Պարամական տարածքը չի տուժել 2023 թվականի փետրվարի 6-ի երկրաշարժերից: Առաջին կարգի հնագիտական պահպանվող տարածք հանդիսացող Եսեմեք բացօթյա թանգարանից մի քանի կիլոմետր հեռավորության վրա նախագծված և շինարարությունը կիսատ մնացած ոռոգման ջրամբարի նախագիծը վնասել է հնագիտական լանդշաֆտը:

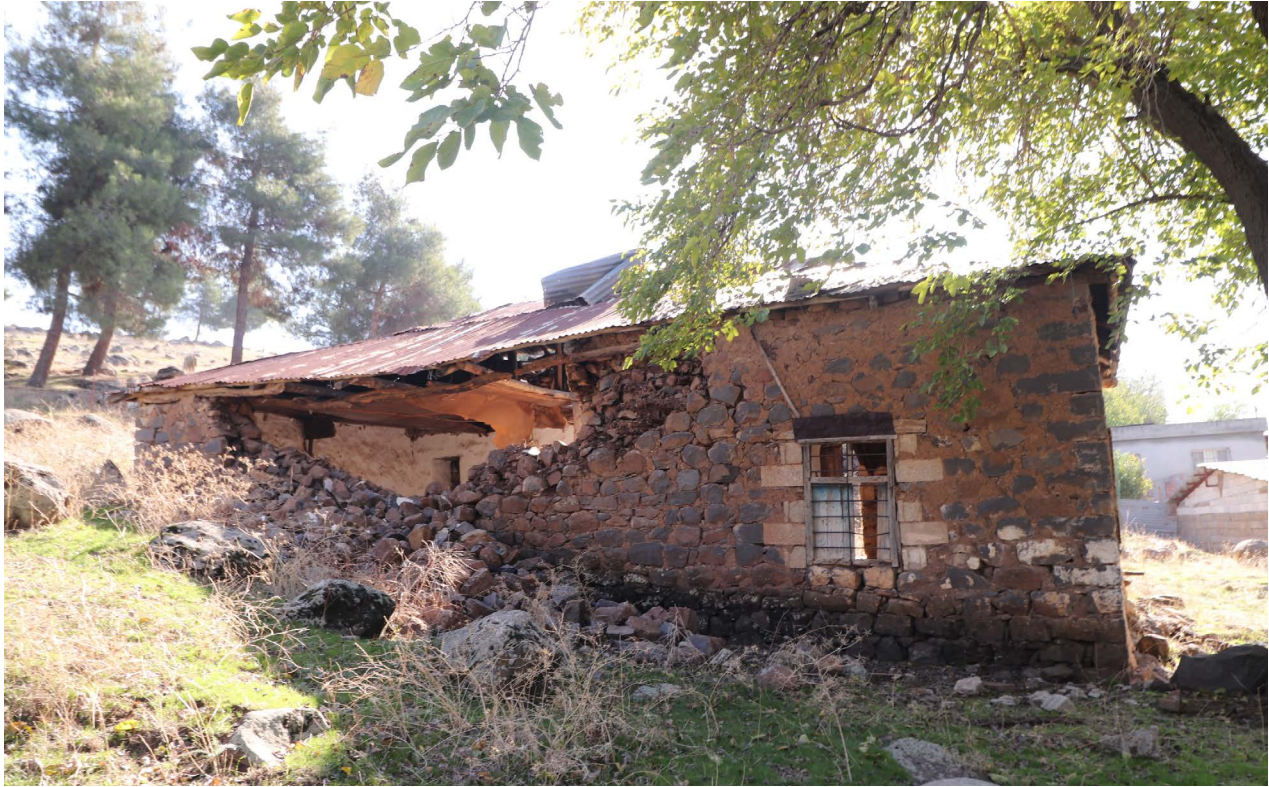
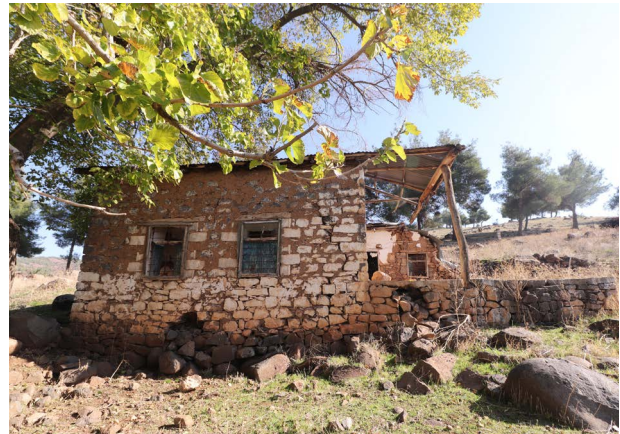
Կողմ/Հողակտոր. 112 Կողակ / 9 Հողակտոր

Շինությունը բուրժիվ է 2023 թվականի փետրվարի 6-ի երկրաշարժերից: Շինությունը, որ լքված է եղել մինչև երկրաշարժ, երկար ժամանակ անխնամ է մնացել: Տանիքի վնասները, հավանաբար, արագացրել են քայքայման գործընթացը: Երկրաշարժի ժամանակ հարթությունից դուրս վարքագծի պարճառով հյուսիսային ճակարի վերին մասը դեպի դուրս է շրջվել:

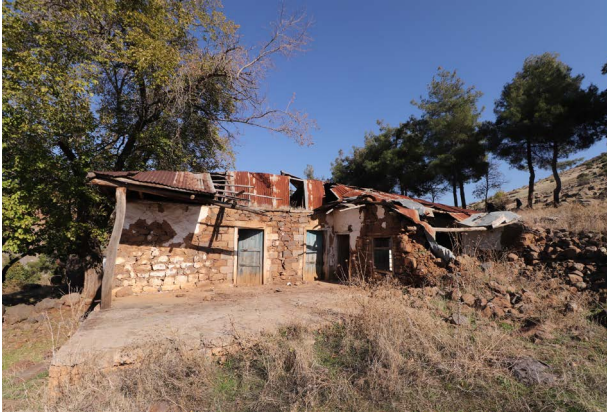
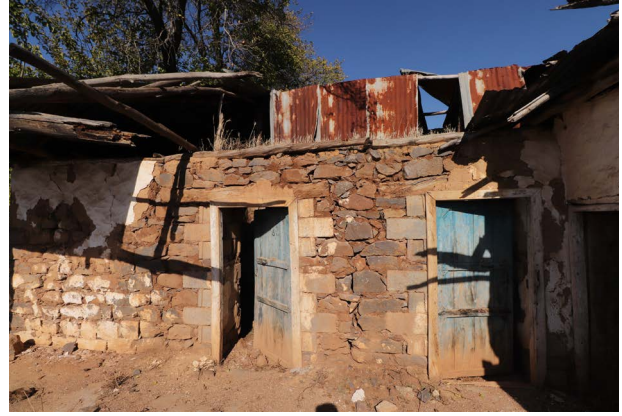
Նույն կերպ, շինության հարավարևելյան կողմի սենյակի պատերում ևս կարևոր կուրուսներ կան: Կարելի է նշել, որ շինության ընդհանուր մասում կրկնակի պատով խճաքարե պատի շարվածքում պատը կորցրել է ամբողջականությունը: Պատերում կցվածքների բացվածքները և ճաքերն են ուշադրություն գրավում:

Անխնամությունը և դրա հետ կապված նյութերի քայքայումները, փայտե տանիքում վնասները և անձրևաջրերը շինությունից հեռացնելու անկարողությունը հայտնաբերված այլ խնդիրներն են: Առաջին կարգի հնագիտական պահպանվող տարածքի հարևանությամբ գտնվող և մշակութային արժեք հանդիսացող
