# ԱՅՆԹԱՓ

Վրանգված Ճարտարապետական Ժառանգության  
Գնահատումը Երկրաշարժից Հետո

@Անադոլու Բյուլթոլր  
Հուլիս 2025  
ISBN: 978-605-5276-26-3

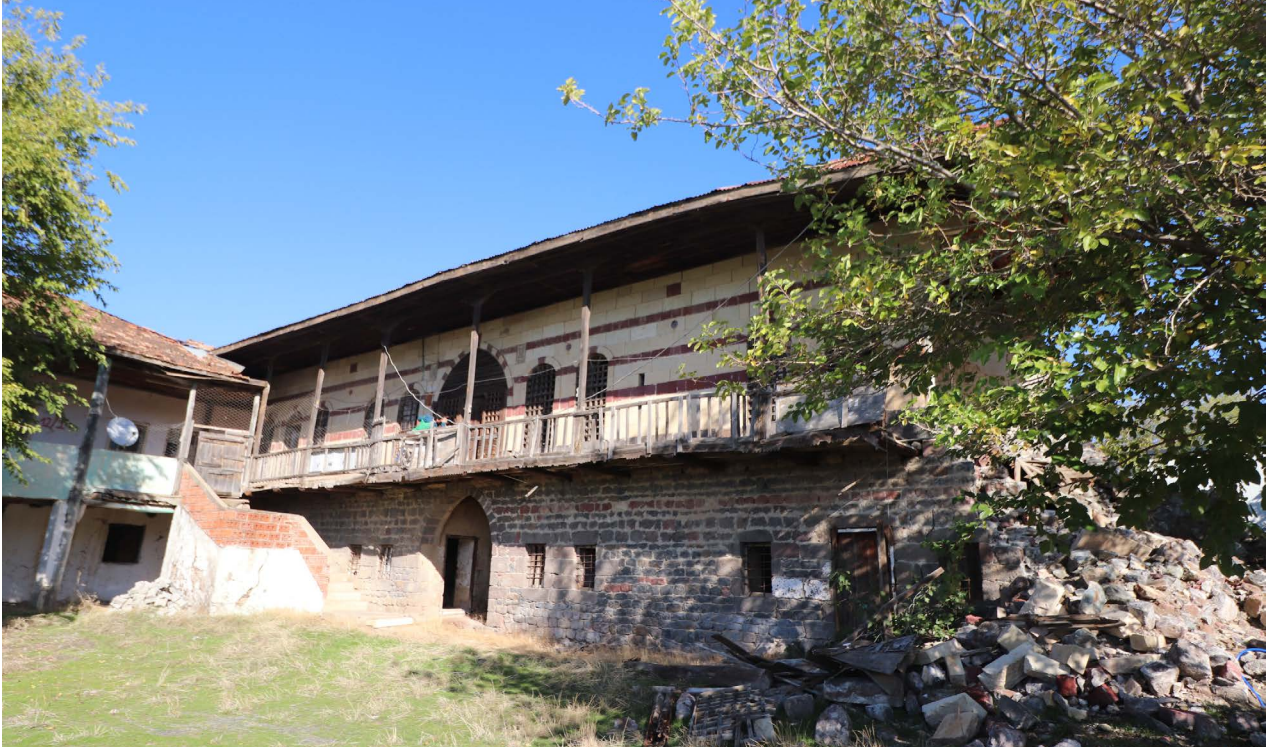
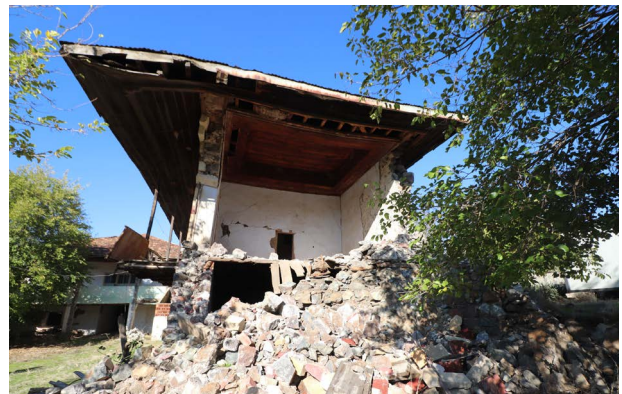
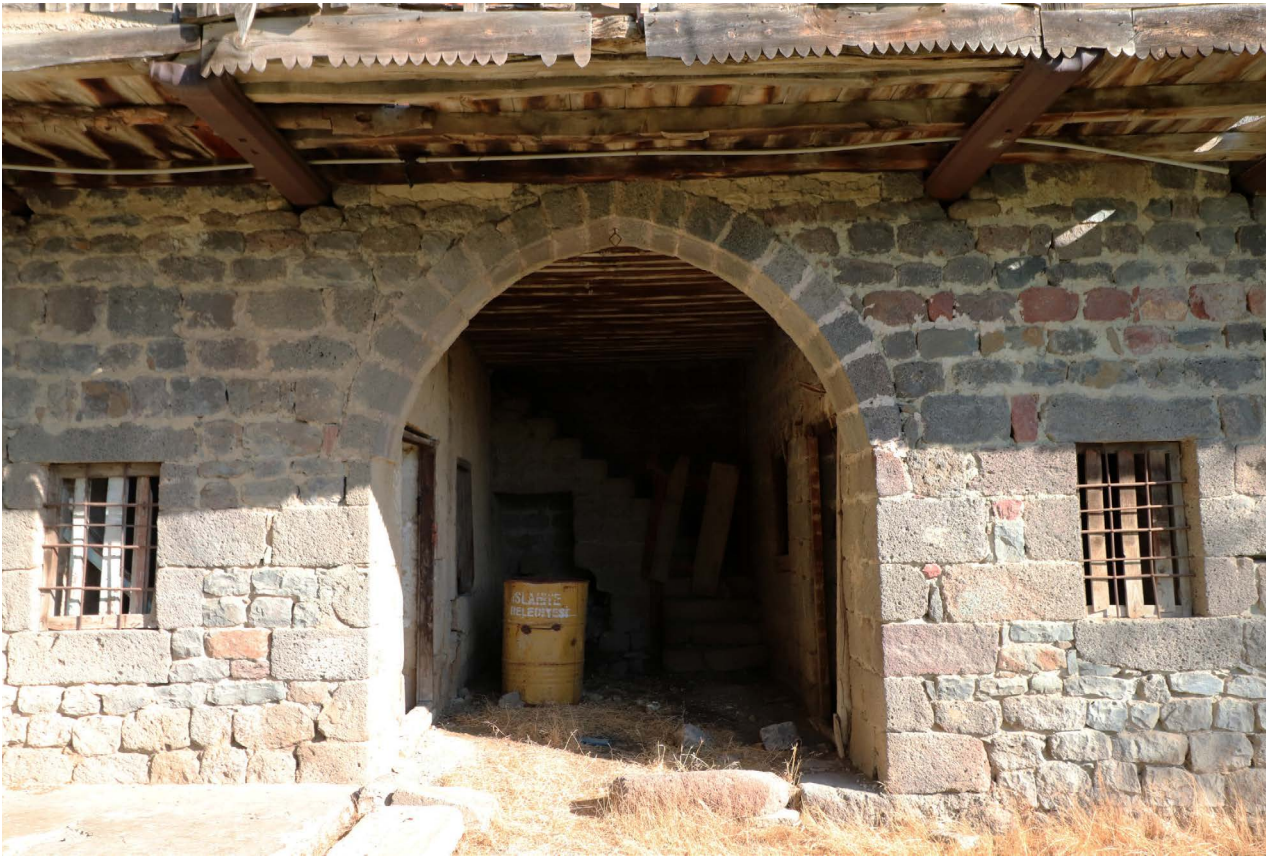
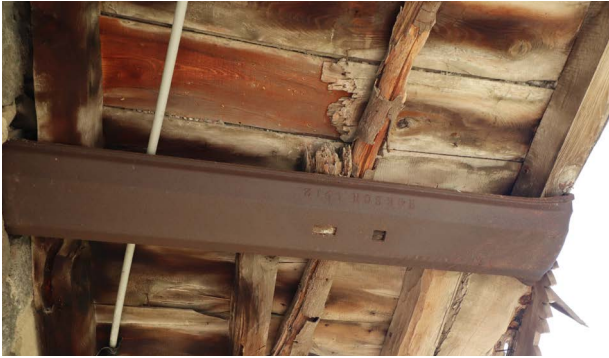
Կողմ/Հողակտոր. 127 Կողակ / 1-2-3-15 Հողակտոր

Շինությունը փուժել է 2023 թվականի փետրվարի 6-ի երկրաշարժերից: Թե՛ ճակարներում, թե՛ շինության ներսի պատերում կցվածքների բացվածքներ և ճաքեր են երևում: Հյուսիս-հարավ ուղղությամբ ձգվող շինության հարավային հարվածը կրիփիկական վիճակում է: Հարավային ճակարը, հարթությունից դուրս շարժվելով, շրջվել է: Միմյանց ուղղահայաց միացվող պատերում ուղղահայաց ճաքեր և անջատումներ կան: Լքված վիճակում գտնվող շինությունն անխնամ է. ժամանակի ազդեցությամբ նյութերի քայքայումներ են տեսել: Աչքի են ընկնում օգտագործողի միջամտությունների հետևանքով անորակ հավելումներն ու վերանորոգումները:

Անհրաժեշտ է ժամանակավոր կառուցվածքային միջոցառումներ ձեռնարկել՝ հարկապես շինության հարավային հարվածում, որպեսզի առկա վնասներն էլ ավելի չխորանան հետցնցումների հետևանքով և ապահովվի կառուցվածքային ամբողջականությունը: Կարիք կա կանխելու հանկարծակի փլուզումները՝ այս հարվածում մասնակի կախում կատարելով: Շրջված և շուրջը ցրված շինարարական նյութերը պետք է տեսակավորվեն և դասակարգվեն: Առանձնապես փաստագրելով՝ ճարտարապետական և կառուցվածքային առանձնահատկությունները պետք է գրանցվեն: Առաջարկվում է Պահպանման փարածաշրջանային խորհրդի մասնագետների կողմից ուսումնասիրել և գրանցման փաստաթղթերի բացակայության դեպքում գրանցման համար անհրաժեշտ գործընթաց սկսել, քանի որ շինությունը ավանդական քաղաքացիական ճարտարապետության օրինակ է: Օգտակար կլինի նախագծին համապատասխան կերպով ավարտել ճակարներում գտնվող արձանագիր և զարդաքանդակ սալաքարերի վերականգնման աշխատանքները մինչև դրանք թանգարանի մասնաազդեցիկ կողմից կտեղափոխվեն ապահով վայր:

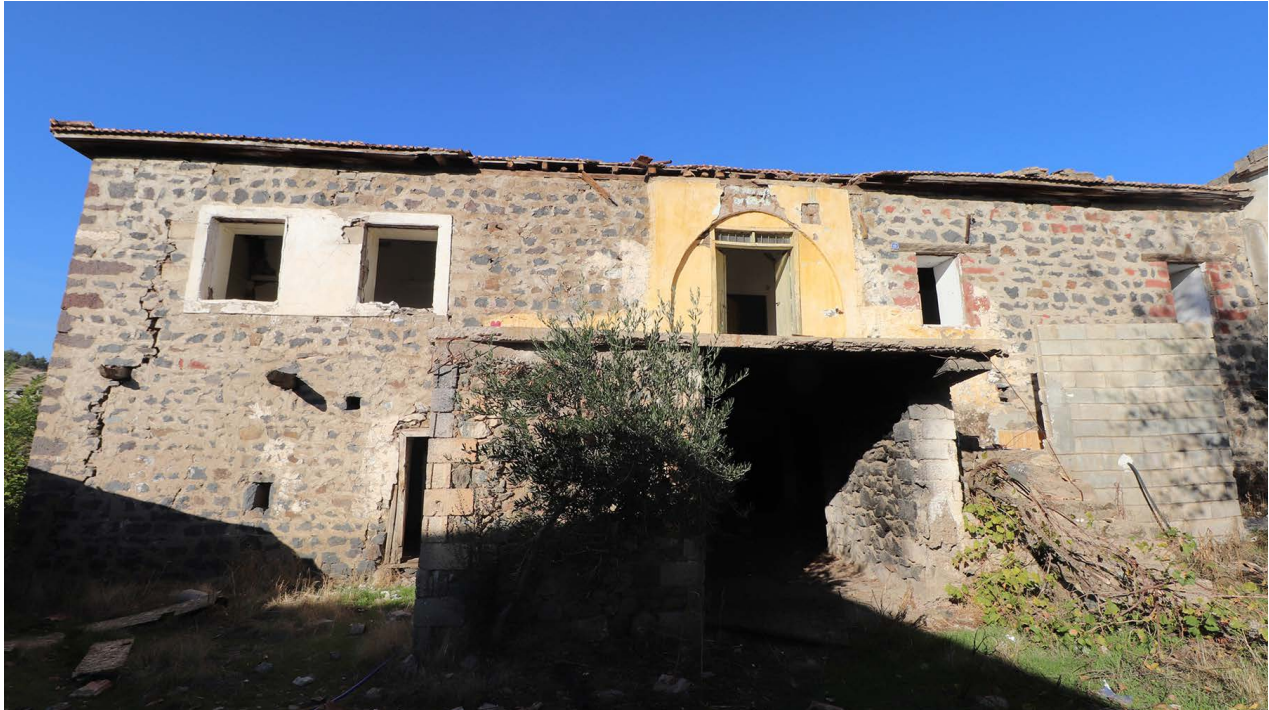
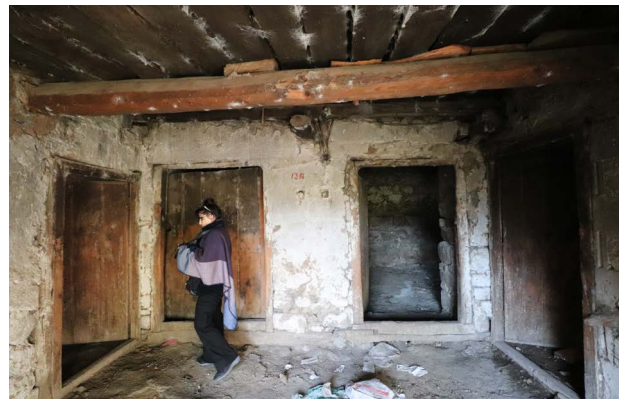
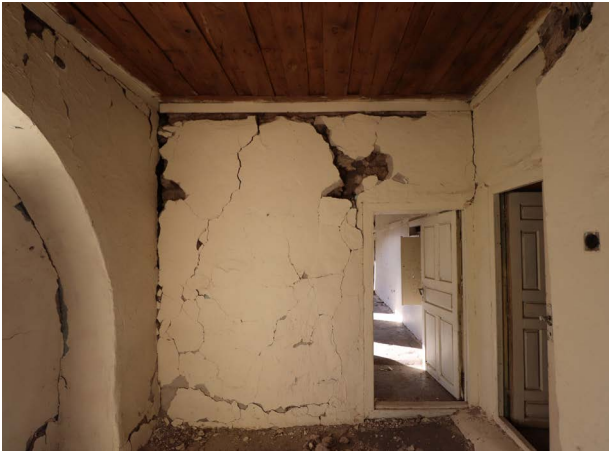
Կողմ/Հողակտոր. 127 Կողակ / 11 Հողակտոր

Շինությունը պուժել է 2023 թվականի փետրվարի 6-ի երկրաշարժերից: Թե՛ ճակատներում, թե՛ շինության ներսի պատերում կցվածքների բացվածքներ և ճաքեր են երևում: Հարավային ճակատի արևմտյան անկյունում երևացող ուղղահայաց ճաքը կապված է արևմտյան ճակատի հարթությունից դուրս շարժման հետ: Միմյանց ուղղահայաց միացվող պատերում ուղղահայաց ճաքեր և անջատումներ կան: Հայտնաբերվել է, որ խճաքարե շարվածքում քարերն իրենց տեղերից շարժվել են և անջատվել պատից, կորվածքի կորուստների

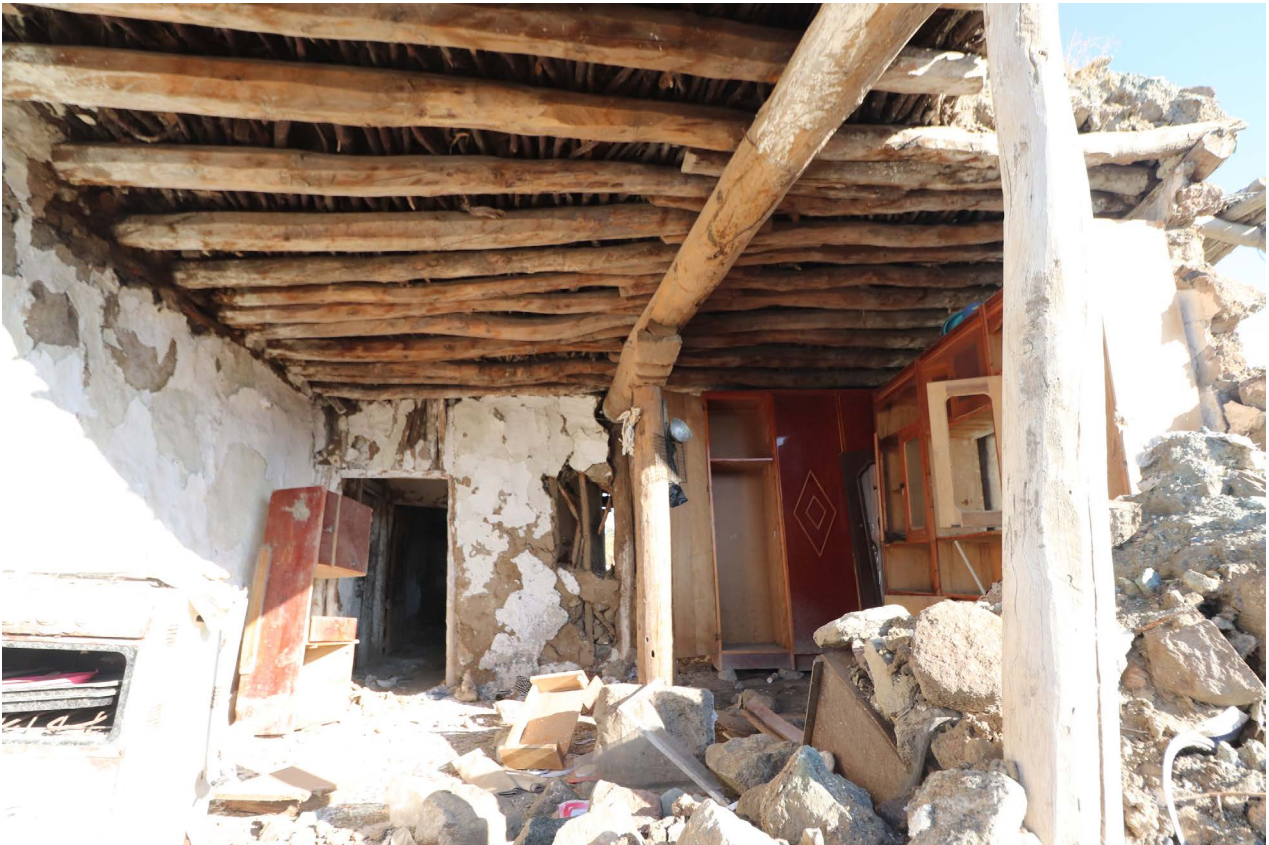
Շինությունը 2023 թվականի փետրվարի 6-ի երկրաշարժերի հետևանքով ծանր վնասներ է կրել: Խճաքարե շարվածքում կարևոր թուլություն են թե՛ շաղախի ցածր որակը, թե՛ այն, որ կտրվածքն անցնող խոշոր քարերը չեն օգտագործվում: Ուշադրություն է գրավում, որ երկրաշարժի ժամանակ պատի ամբողջականությունը կորել է, շարվածքը ցրված է: Նկատվել է, որ որոշ պատեր, հարթությունից դուրս շարժվելով, շրջվել են, քանի որ հողե փանիքը կրող գերանները կրող պատերի հետ լավ կապակցված չեն: Ուշադրություն գրավող մեկ այլ պահպանության խնդիր Վերջին շրջանի օգտագործողի միջամտությունների հետևանքով առաջացած անորակ հավելումներն ու վերանորոգումները ուշադրություն գրավող այլ պահպանության խնդիրների թվում են:

Առաջարկվում է հարթությունից դուրս վնասների հետ կապված ժամանակավոր միջոցառումներ ձեռնարկել և բացվածքները փայտե փարրերով ամրացնել, որպեսզի առկա վնասներն էլ ավելի չխորանան հեղցնցումների հետևանքով և ապահովվի կառուցվածքային ամբողջականությունը:

Հրապապ իրականացվելիք ամենակրիտիկական միջոցառումը շինության հարթ փանիքից ջուրը որևէ ճանապարհով հեռացնելն է: Դրա համար պարզ բրեզենտի փիպի ծածկոց կարելի է օգտագործել: Անհրաժեշտ է իրականացնել շինության փաստագրում և այդպիսով ճարտարապետական ու կառուցվածքային առանձնահատկությունների գրանցում, քանի դեռ շինության մեջ ամբողջական փլուզում տեղի չի ունեցել:

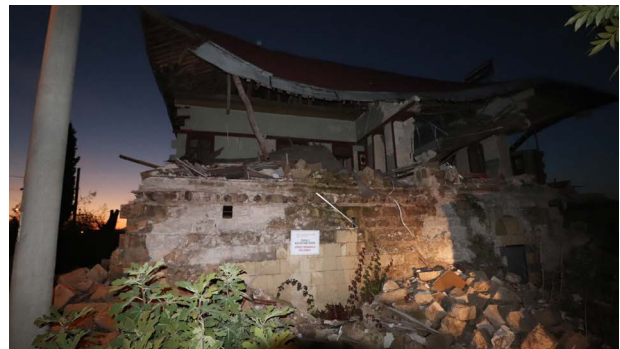
Շինությունը գնահատվել է որպես «ծանր վնասված», առկա վիճակի պարզառով ուսումնասիրությունն ու հետազոտությունները կատարվել են դրսից՝ շինությանը մոտ կեսից: Շինության՝ թեև վնասված վիճակում, բայց կանգուն մնացած մասերի վրա կատարված գնահատման արդյունքում հայտնաբերված վնասների տեսակներից են՝ բացվածքների վրա երևացող և ուղղահայաց շարունակվող ճաքերը, բացվածքների միջև մնացած պատի հատվածներում

երևացող անկյունագծային ճաքերը, հարթությունից դուրս շարժվելով՝ շրջված կոող պատերը, կրկնակի շերտով պատերում արտաքին շերտի միջուկից պոկվելով փլվելը: Սակայն կետային այս հետազոտություններից բացի շինությունն ընդհանուր առմամբ ավերակ վիճակում է, և այս վնասների ու քայքայումների առնչությամբ առանձին-առանձին միջամտություն հնարավոր չէ կատարել:

Շինության վնասները վերացնելու համար անհրաժեշտ է շինությունը բերել հնարավորինս ստաբիլ վիճակի, որպեսզի հնարավոր լինի աշխատանքներ կատարել, բնօրինակ ճարտարապետական տարրերի և նյութի տեսակավորում իրականացնել, օգտագործման ենթակա տարրերը պարզաճ միջավայրում պահպանել: Կարևոր է հանկարծակի փլուզման վտանգի առաջ կանգնած շինությունում գտնվող նյութերը հեռացնել շինությունից՝ այն հնարավորինս չցնցելով, շինությունը շրջապատել՝ թալանը և անվերահսկելի մուտքերը կանխելու համար: Մանրամասն փաստագրումից հետո պատրաստվելիք վերականգնման-վերակառուցման նախագծի համաձայն պետք է շինության կանգուն մնացած հատվածներն ամրացնել, և այն վերակառուցել՝ բնօրինակ գործառնությամբ և օգտագործման սկզբունքով:

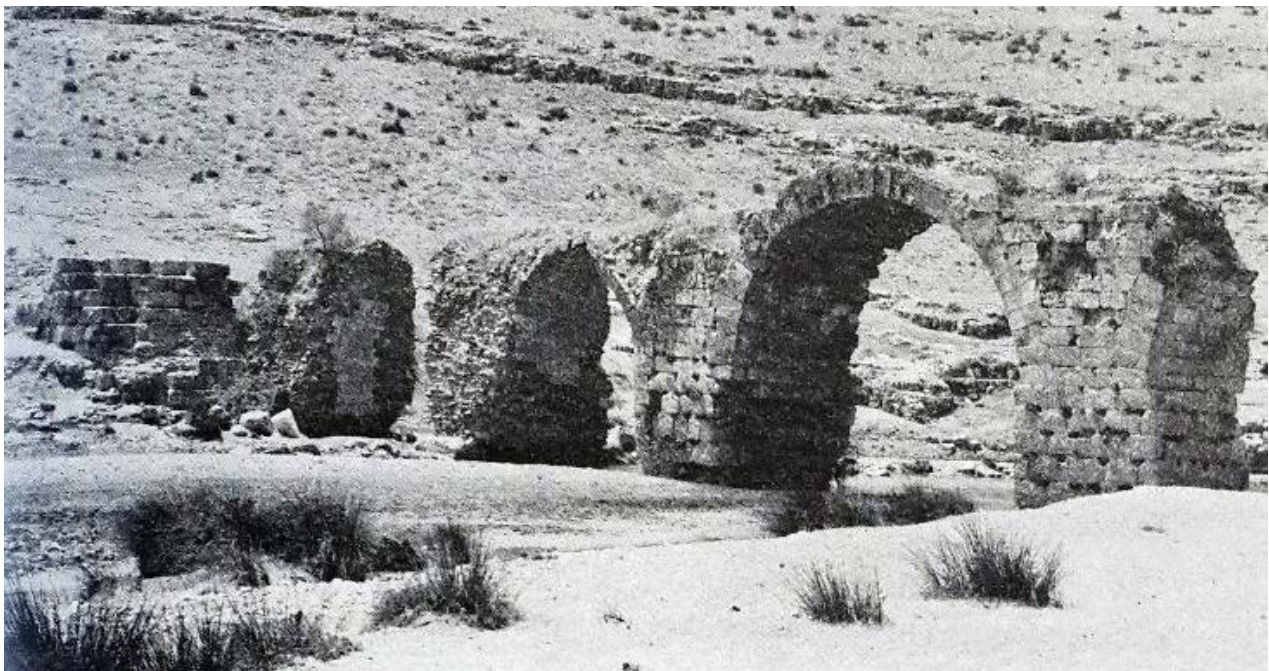
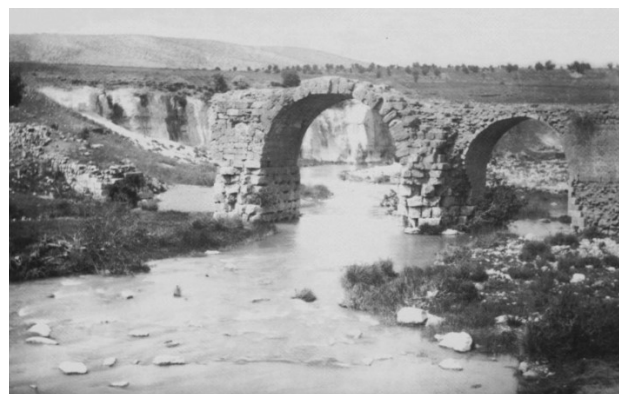
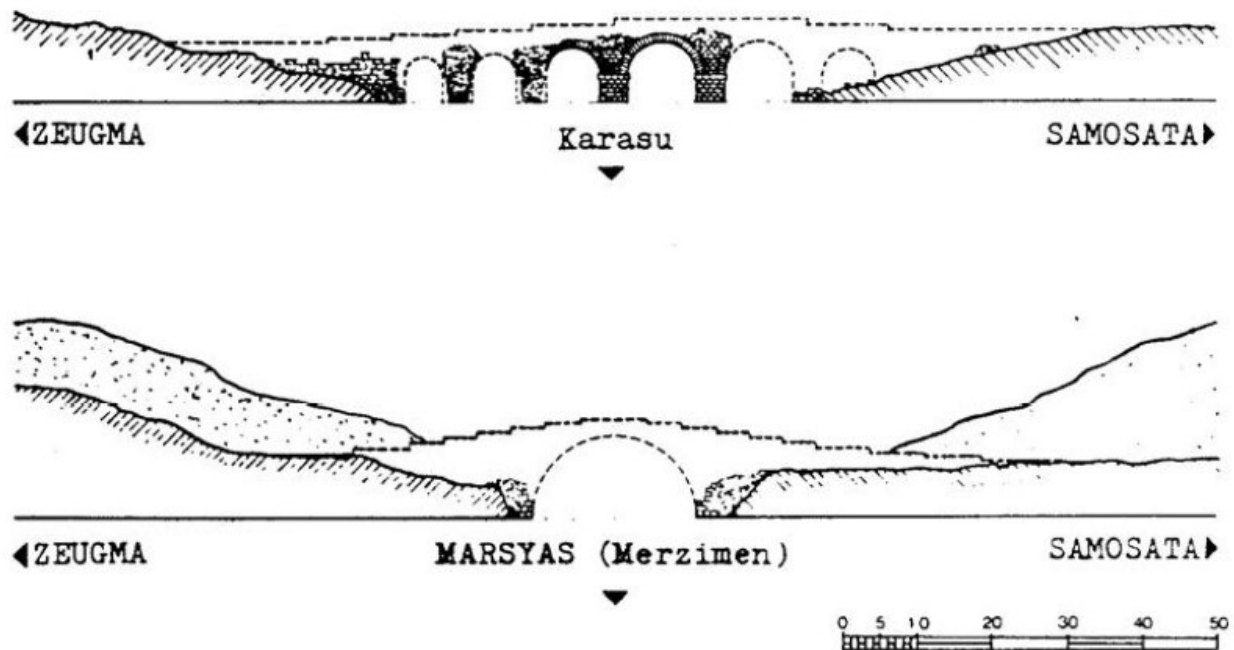
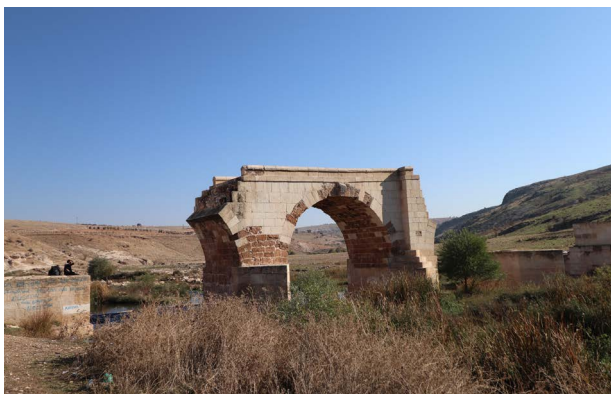
#### 8.1.1. Քարասու կամուրջ/ Սեպրիմիոս Սևերուս կամուրջ

օրեր: 19-րդ դարի վերջին քառորդին թվագրվող լուսանկարում երևում է, որ կառույցը ավերված վիճակում է, սակայն ավելի շատ կամարներ կան, հյուսիսային թմբապարը մասամբ կանգուն է: Կամուրջը կառուցված է խոշոր կրրած քարե բեկորներով: Շարվածքում՝ կրրած քարե բեկորների հետևում, շաղախից և խճաքարից բաղկացած միջուկի մաս կա:

Քարասու կամուրջը Հռոմեական ժամանակաշրջանի ճանապարհային ցանցի և առևտրի երթուղիների մասին փեղեկություններ փրամադրող, պահպանման ենթակա մշակութային արժեք է: Կամրջի վերականգնման իրականացման աշխատանքը սկսվել է ճանապարհների փարածաշրջանային վարչության՝ 2015 թվականին կազմակերպած մրցույթով: Գազիանթեփի Ճարտարապետների պալատը «Սեպիրմիոս Սներուս կամրջի վերականգնման մասին մամուլի հայտարարություն»-ով հանրությանը փեղեկացրել է կամրջի վերականգնման գործընթացում առաջացած խնդիրների մասին: Կամրջի ներկայիս վիճակը հին լուսանկարների հետ համեմատելիս երևում է, որ վերականգնման ժամանակ իրականացված լրացում-ամբողջացումները անցել են «անասփիլոսիս»-ի սահմանները և թե՛ կառույցի, թե՛ կառույցի շրջապատի հետ հարաբերությունը վնասվել է: Քարասու կամուրջը չի փոխվել 2023 թվականի փետրվարի 6-ի երկրաշարժերից:

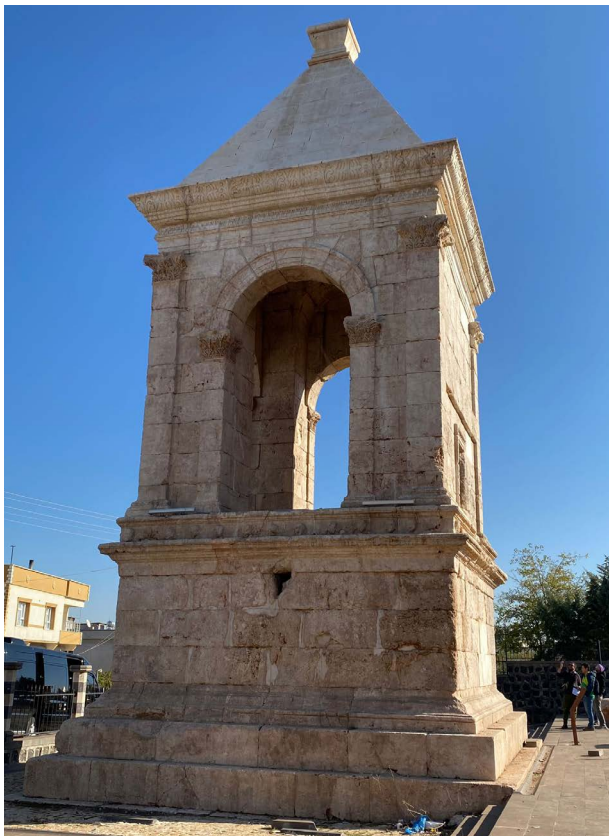
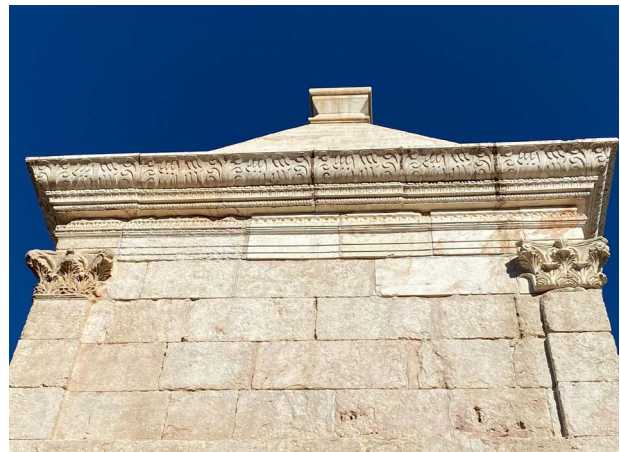
### 8.2.1. Էլիֆի դամբարան

Հասկանալի է, որ ճակատակալը և քիվի պսակի վերին ծածկը նորացվել են: Երեք ֆասցիայով գոտիներով շրջանակված կամարաձև բացվածքների վրա շինությունը շրջապատում են ոճավորված ձվաձև-նեփաձև շարքով (իոնական կիմափոն) զարդարված ճակատակալ, բարակ շերտի տեսքով ոճավորված ձվաձև շարքեր և լուրս-արմավազարդ շարքերով գոտիներով աչքի ընկնող դուրս ցցված քիվի պսակ՝ հերթականությամբ: Տեսնում ենք, որ տափակ բուրգաձև տանիքով ավարտվող դամբարանային կառույցի դռան բացվածքը կորցրել է բնօրինակությունը և վերակազմակերպված է շենով և դռան շրջանակով փայտե դռնով: Շինությունը 2023 թվականի փետրվարի 6-ի երկրաշարժերից չի վնասվել:

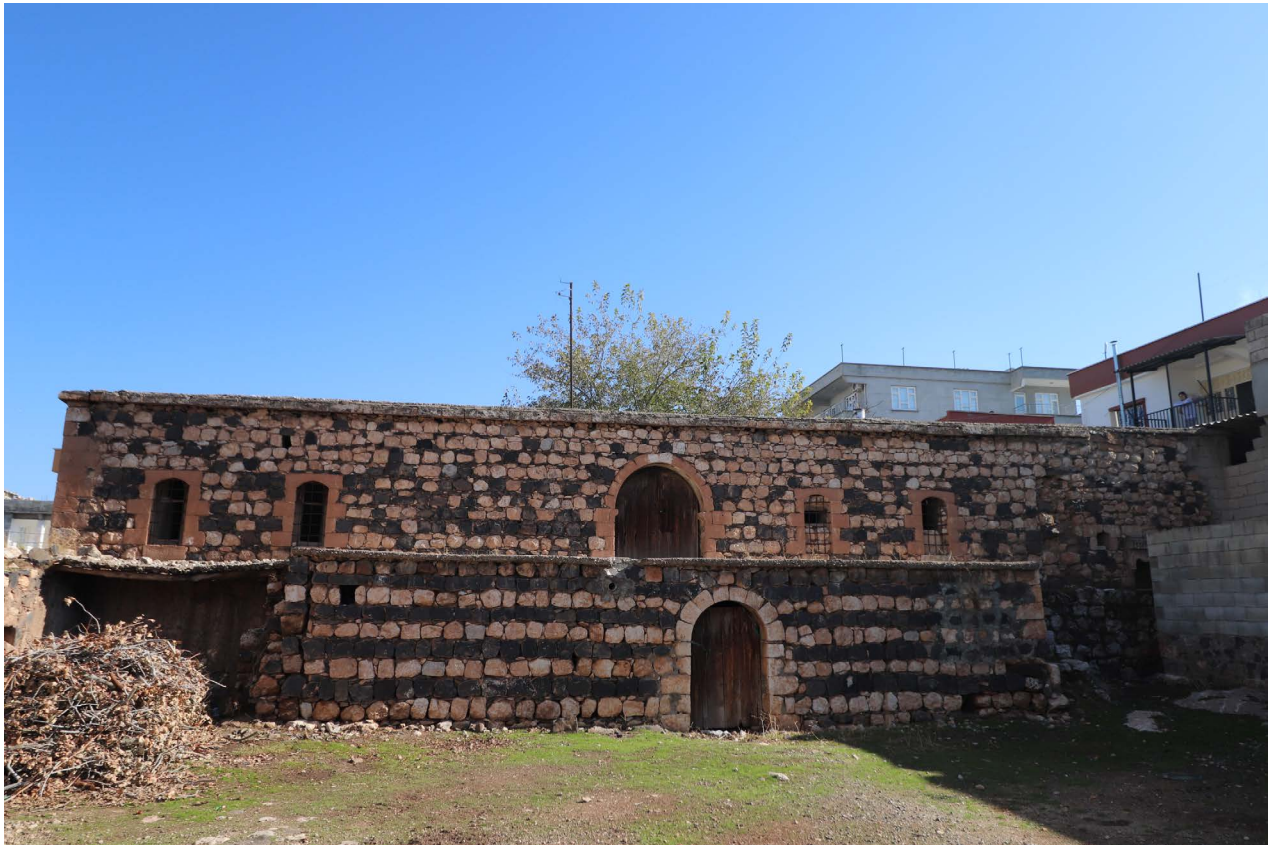
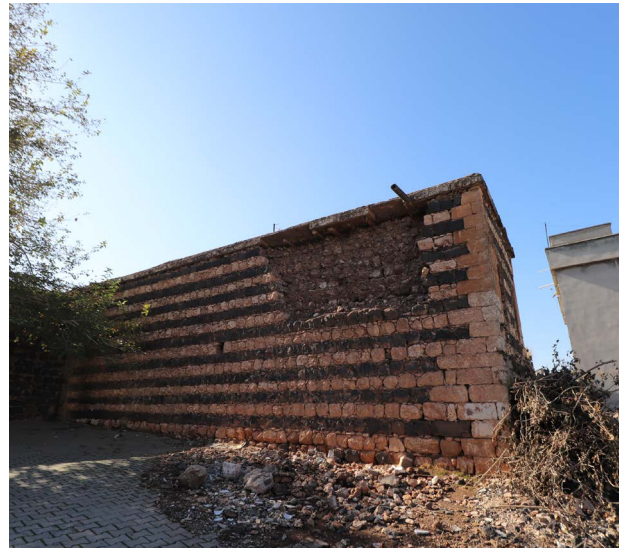
Որպես «միջին վնասված» որակված շինությունը ներկայումս դատարկ է և կարող է վնասներ ստանալ՝ անվերահսկելի մուտքերից կամ օգտագործումներից: Աչքի են ընկնում դեպի դուռ թեքումներ՝ կրող պատերի հարթությունից դուրս շարժման հետևանքով: Հատկապես տեսանելի են քայքայումներ, որոնք առաջացել են քանի որ հյուսիսային ճակատում կրկնակի պատով կրող պատի արտաքին շերտը, միջուկից անջատվելով և հարթությունից դուրս ցցվելով, շարժվել է դեպի դուրս:

Երկրաշարժից հետո շինությունում առաջացած վնասները վերացնելու համար անհրաժեշտ է հարթությունից դուրս շարժման միտում ունեցող վերին հարկի պատը ուղղել,

բարձրացնել պատի դիմացկունությունը՝ բացված կցվածքները շինության բնօրինակ պատի տեխնիկային համապատասխանող շաղախով լցնելով: Երկրաշարժի ազդեցությամբ միջուկից պոկված և թափոնի/կույտի վերածված բնօրինակ նյութը պետք է հնարավորինս շուտ տեսակավորել, հարմար տեղում պահպանել օգտագործման ենթակա հատվածները: Շինության փայտե հատակին հետագայում լցված ցեմենտային հիմքով մածուցիկ շերտը պետք է շինությունից անջատել, և ապամոնտաժել հետագայում ավելացված երկաթբետոնե փանիքը՝ կրող պատերին վնաս չհասցնող մեթոդներով:

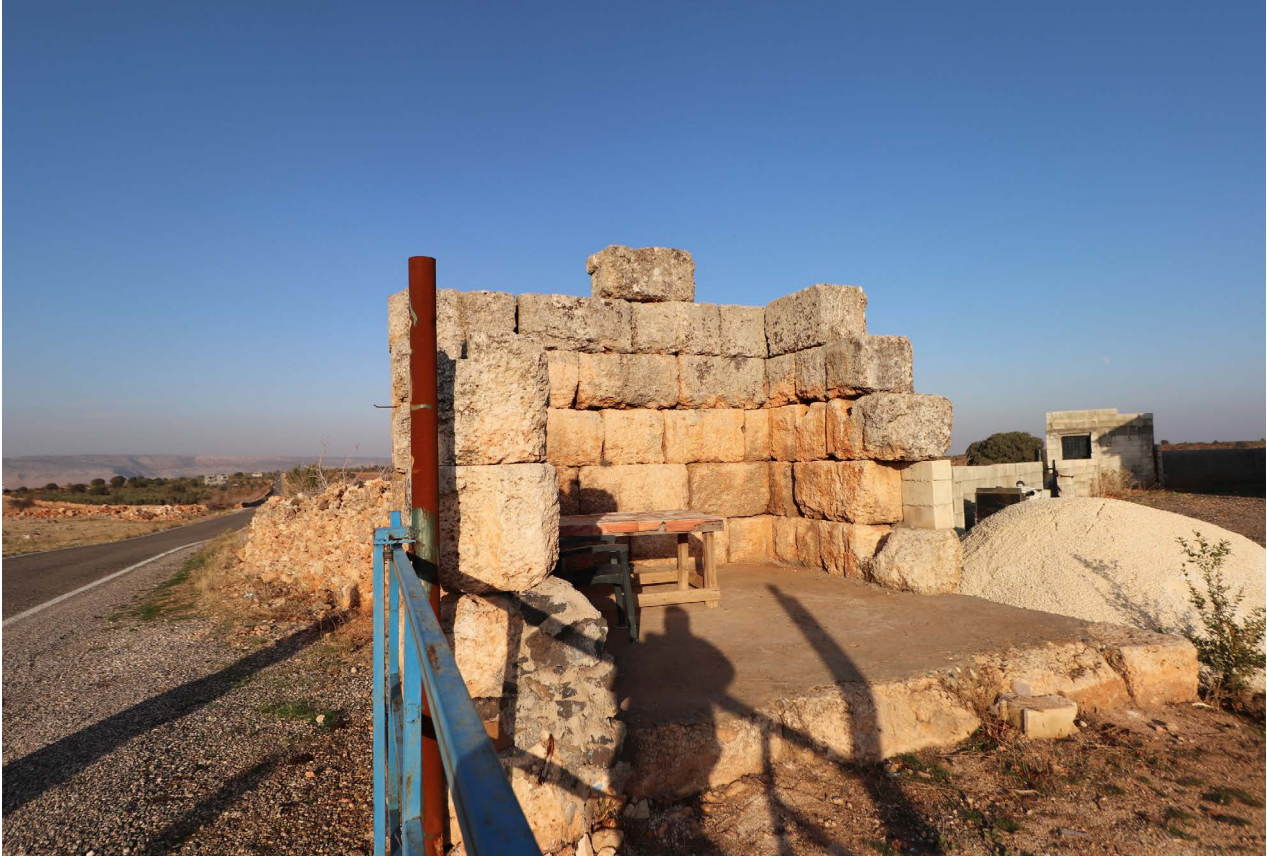
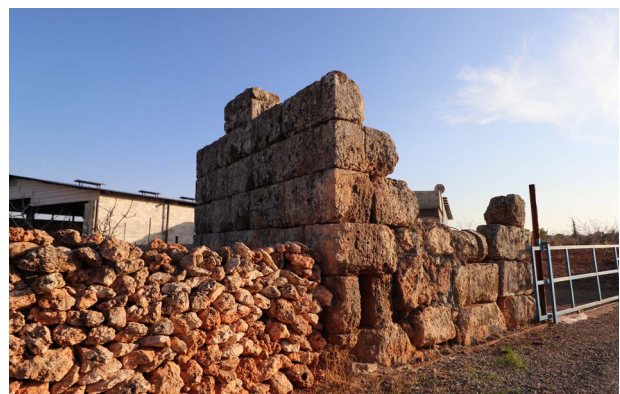
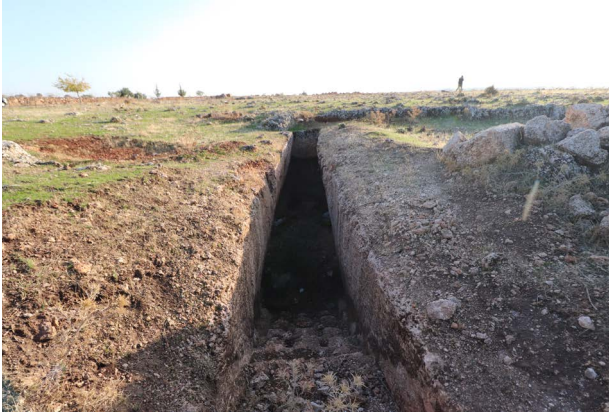
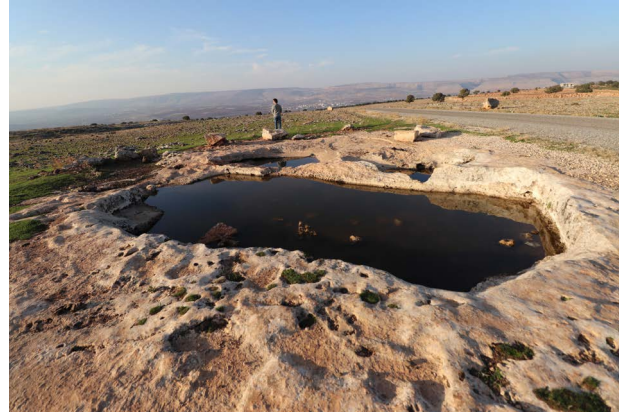
Ուսումնասիրության շրջանակում հետազոտված դիտարկման աշտարակը պահպանման ենթակա մշակութային արժեք է, որը Հռոմեական ժամանակաշրջանի ճանապարհային ցանցի և առևտրի երթուղիների մասին տեղեկություններ է տրամադրում: Սակայն շինությունը ներկայումս անխնամ է և հասկացվում է, որ ենթարկվել է օգտագործողի միջամտություններին: Լուսանկարներում, որոնք արվել են Քոմֆորթի տարածաշրջանի այցի ժամանակ, դիտարկման աշտարակի մոտակա շրջապատում շփման մեջ գտնվող որևէ շինություն չի երևում: Այժմ աշտարակի շուրջ կառուցապատում կա և՛ այս շինությունների խմբի հյուսիսային կողմի պարպեզի պատը ուղղակիորեն աշտարակին է կցված: Բացի այդ, աշտարակի հատակին մածուցիկ շերտ է լցված: Շինությունը երկրաշարժից վնաս չի ստացել:

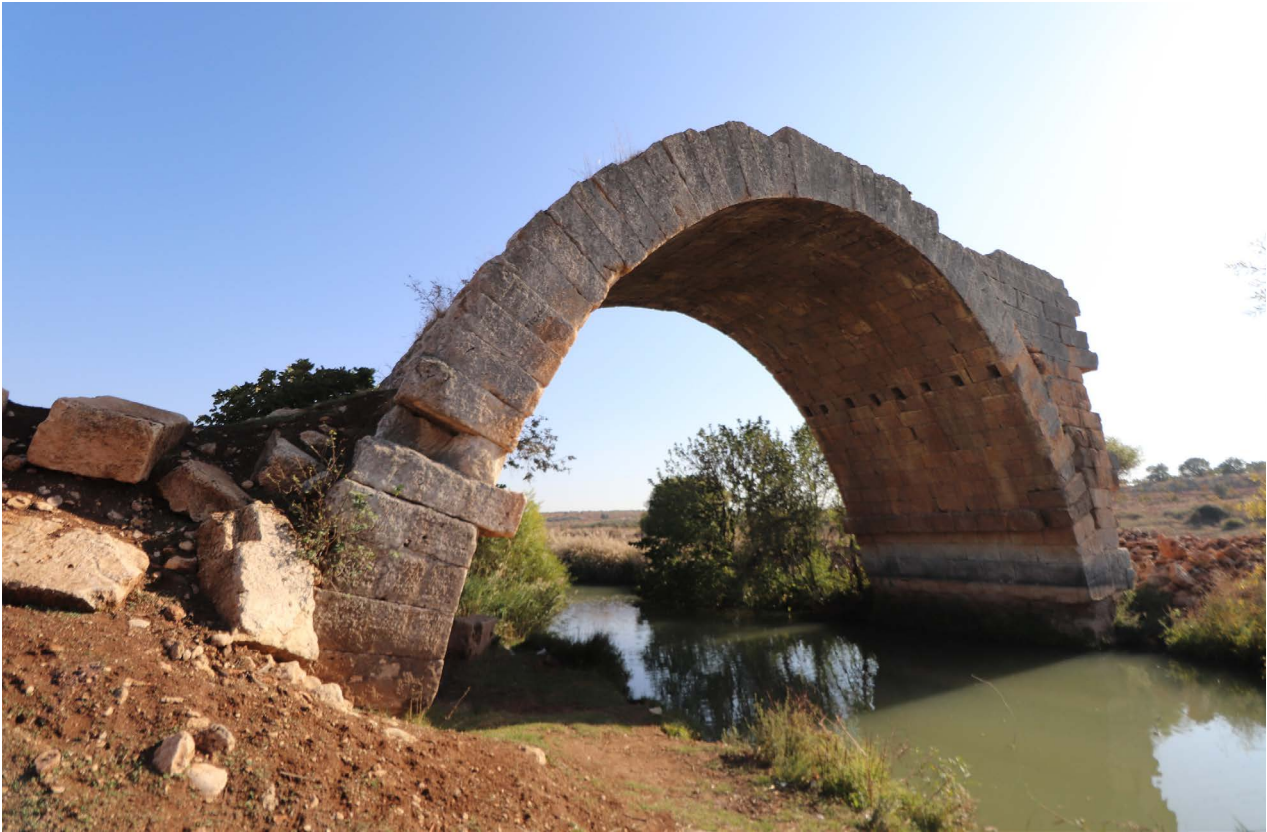
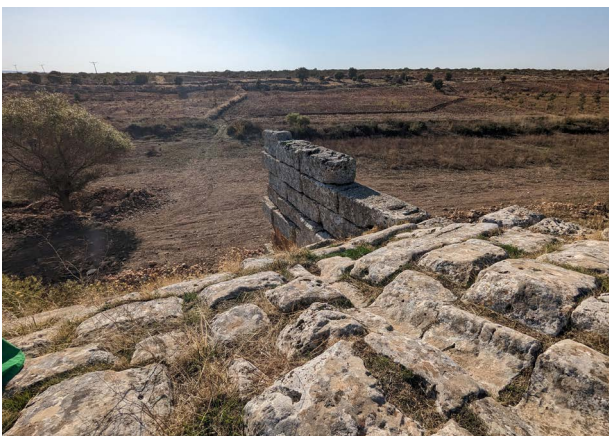
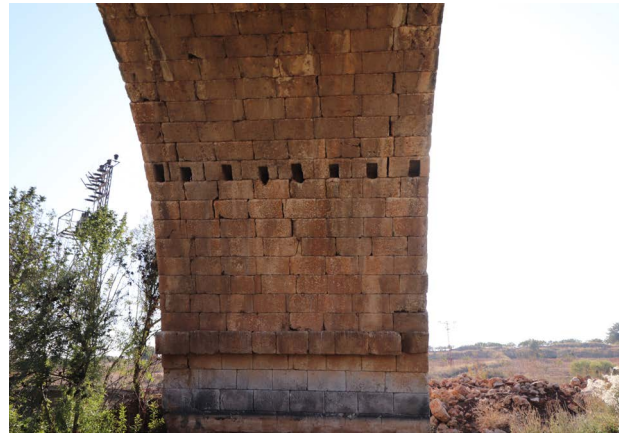
Կտրված կամուրջը պահպանման ենթակա մշակութային արժեք է, որը տեղեկություններ է տրամադրում Հռոմեական ժամանակաշրջանի ճանապարհային ցանցի և առևտրի երթուղիների մասին: Շինությունը 2023 թվականի փետրվարի 6-ի երկրաշարժերից չի տուժել: Թիվ 4751 խորհրդի՝ 2022 թվականի որոշման մեջ նշվել է, որ գյուղատնտեսական տարածքի մեջտեղում, բնակավայրից բավականին հեռու գտնվող կամրջը ոչնչացումից պաշտպանված վիճակում չէ: Օգտակար կլինի կապ հաստատել

շրջակա դաշտերի սեփականատերերի հետ, նրանց իրազեկել շինության կտրած քարե բեկորների շարժման մասին՝ կանխելու քարերին վնաս հասցնելը: Կարիք կա շինությունը փաստագրելու, թանգարանի վերահսկողությամբ շրջակայքում պեղումներ կատարելով՝ թե՛ շինության, թե՛ դրա հետ կապված ճանապարհի վերաբերյալ տեղեկությունները հարստացնելու: Շինության պահպանման մոտեցումը պետք է ուղղված լինի պահպանողական նպատակներին. լրացումներից հնարավորինս խուսափել է պետք:

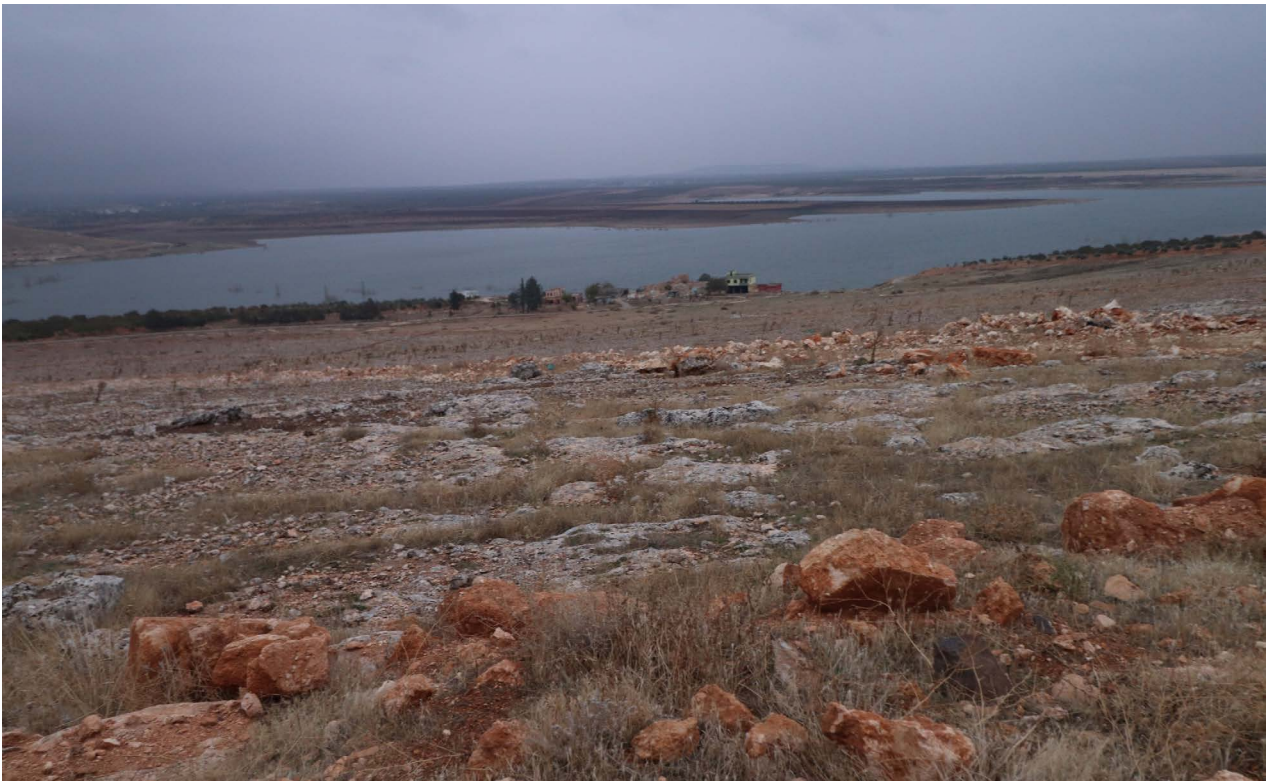
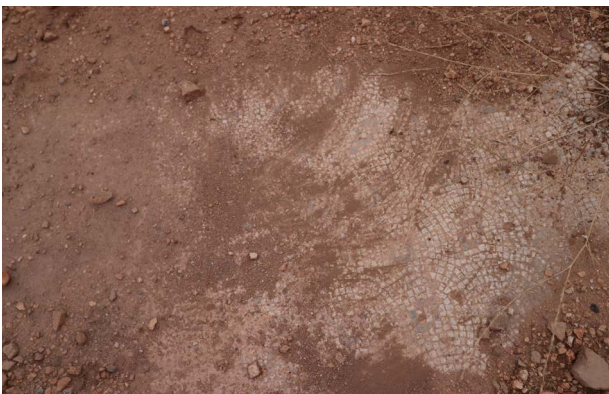
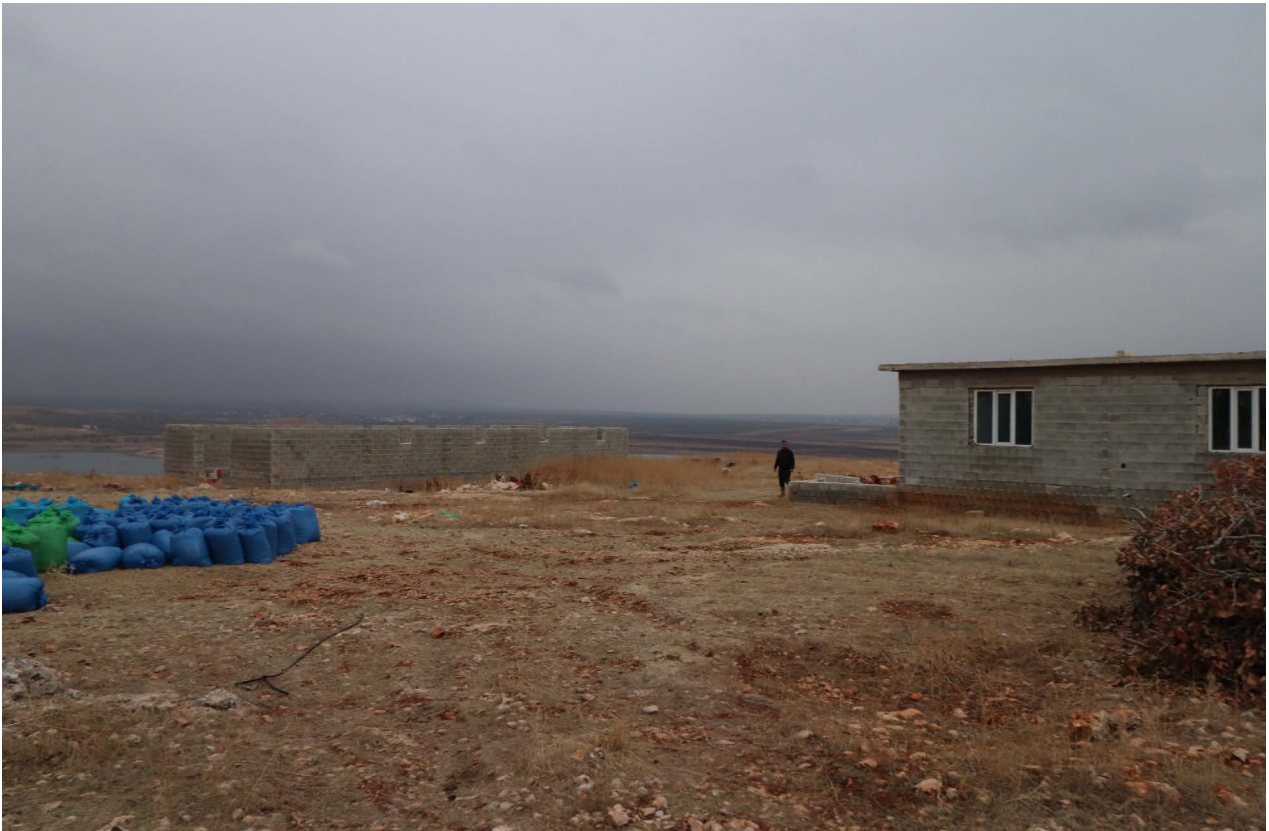
Գազիանթեփի Մշակութային արժեքների պահպանման տարածաշրջանային խորհրդի ցանկերի համաձայն Օղուզելի գավառի Բելօրեն թաղամասի 120-րդ կղզյակի 353-րդ հողակտրորում շինության մնացորդներ կան, որ գրանցված են որպես «եկեղեցու մնացորդ»: Տարածքի ուսումնասիրության ընթացքում եկեղեցու կրող պատերը կամ հիմքերի հետքերը չեն հայտնաբերվել: Սակայն 120-րդ կղզյակի 5-6-7 համարի հողակտրորներում հողի մակերեսի վրա ցրված վիճակում մեծ քանակությամբ տեսերա կտորներ են նկատվել: Ենթադրվում է, որ այս մնացորդները նշված եկեղեցու հատակի սալահատակին են պատկանել: Հողակտրորի շրջակայքում տեղի ունեցած շինարարական գործունեությունները, հավանաբար, վնաս են հասցրել պատմական շինությանը: Անհրաժեշտ է թանգարանի վերհսկողությամբ փրկարարական պեղումներ կատարել և տարածքը պահպանության տակ առնել, որպեսզի նշված շինության մնացորդներն էլ ապրի չվնասվեն և վնասները երևան հանվեն:

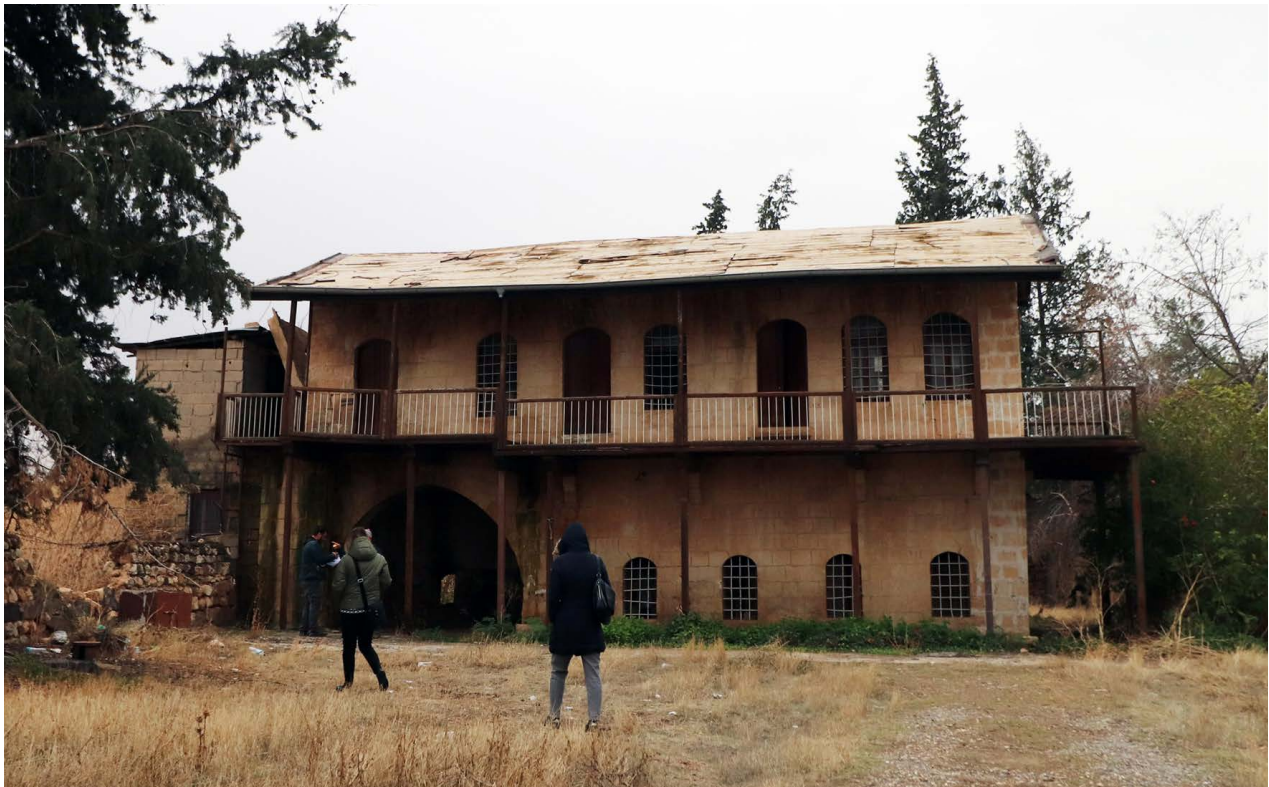
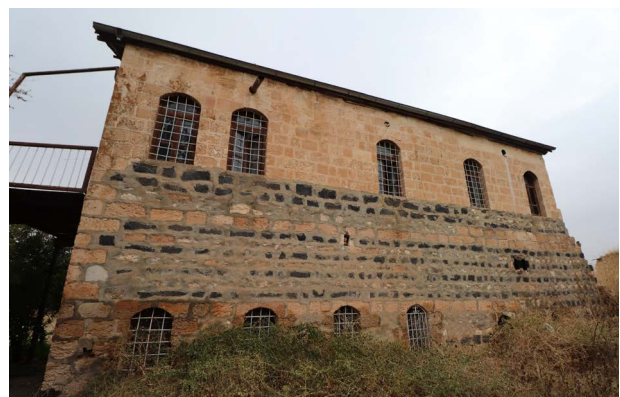
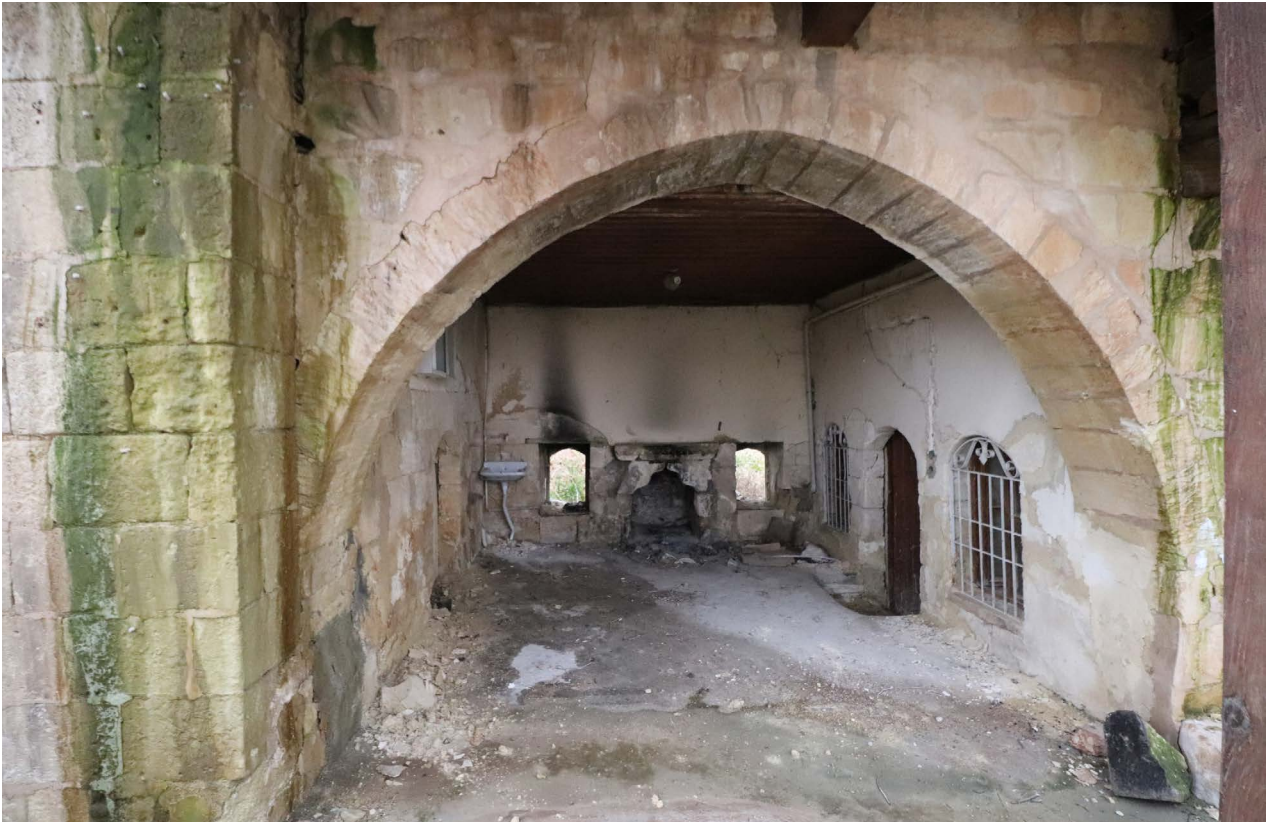
Ֆայաթ աղայի առանձնատանը վերջերս ընդարձակ վերանորոգման աշխատանքներ են արվել, և այն ներկայիս տեսքը այս վերանորոգումներում է ստացել: Վնասներ ունենալով հանդերձ շինությունն ընդհանուր առմամբ լավ վիճակում է: Սակայն Դողանփընարը ջրամբարի պարճառով Բելօրեն թաղամասը տեղափոխվել է, և ինչպես գյուղի մյուս պատմական շինությունները, Ֆայաթ աղայի առանձնատունը ևս մնացել է բախտի քմահաճույքին: Հականում ենք, որ գյուղի տեղափոխման գործընթացում և դրանից հետո, վերագործարկման ենթակա շինությունները կամ տնտեսական արժեք ունեցող ճարտարապետական և կառուցվածքային

տարրերը ապամոնտաժվել են: Առանձնատան փայտե տանիքի կղմինդրե ծածկը և նախասրահ բարձրացող աստիճանը ևս և այս գործընթացում, հավանաբար, անհետացել են: Շինությունից ջրահեռացման խնդիրները և քարի մակերեսներին մամուռի առաջացումը կապված են այս հարցին:

Շինության ճակատներին երևացող կցվածքների բացվածքներից և ճաքերից հասկացվում է, որ այն տուժել է 2023 թվականի փետրվարի 6-ի երկրաշարժերից: Հայտնաբերվել է, որ ճակատները որոշ հատվածներում կրրած քարե բեկորների միջուկի հատվածից անջատվել են և պատի հարթությունից դեպի դուրս շարժվել: Ճակատներում հարթությունից դուրս շարժման հետ կապված վնասներ ևս կան: Շինության քայքայման գործընթացի դանդաղեցման համար անհրաժեշտ է դեռևս լավ վիճակում գտնվող փայտե տանիքը ծածկել կղմինդրով կամ ավելի տնտեսական նյութերով: Երկրաշարժից առաջացած վնասները կառուցվածքային միջամտություններով վերանորոգելի վիճակում են:
